Hídszerkezetek károsodása az alépitmény stabilitásának függvényében

Dr. Mihalik András

Nagyvárad egyetem

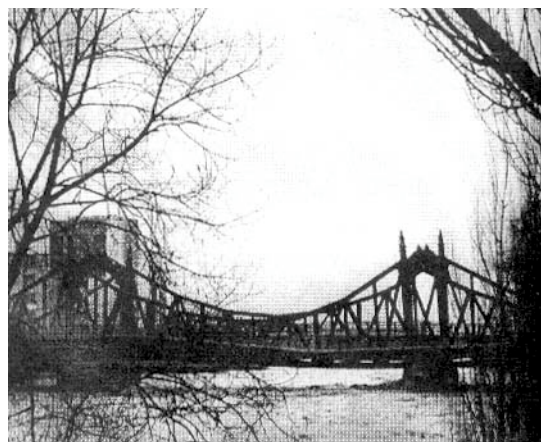
1. ábra

A híd jobb parti pillére az alámosások következtében, a folyásirány felőli oldalon valósággal a „levegőben” maradt, mint egy konzol, majd a saját súlyától és a forgalomból adódó terhelés hatására, a pillér egész magasságában megrepedt, elvesztette stabilitását, és elfordulva oldalra dőlt.

Az alakváltoztatást szenvedett rácsos fémszerkezeti híd

A beton-alapozású sík alatti sárga agyagtalajból, a helyi kimosásnak, a tölcser mélysége több mint 50 cm volt.

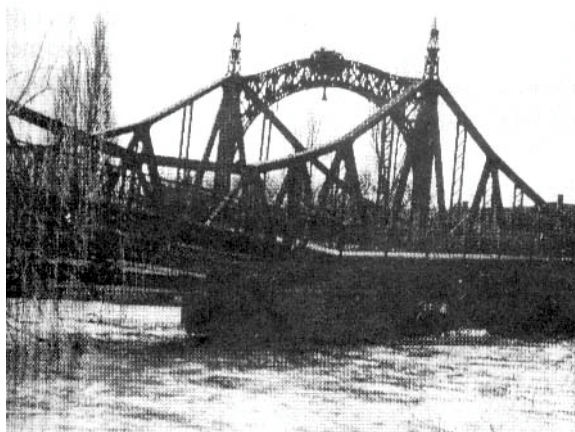
2. ábra

Az alakváltoztatást szenvedett hídszerkezet

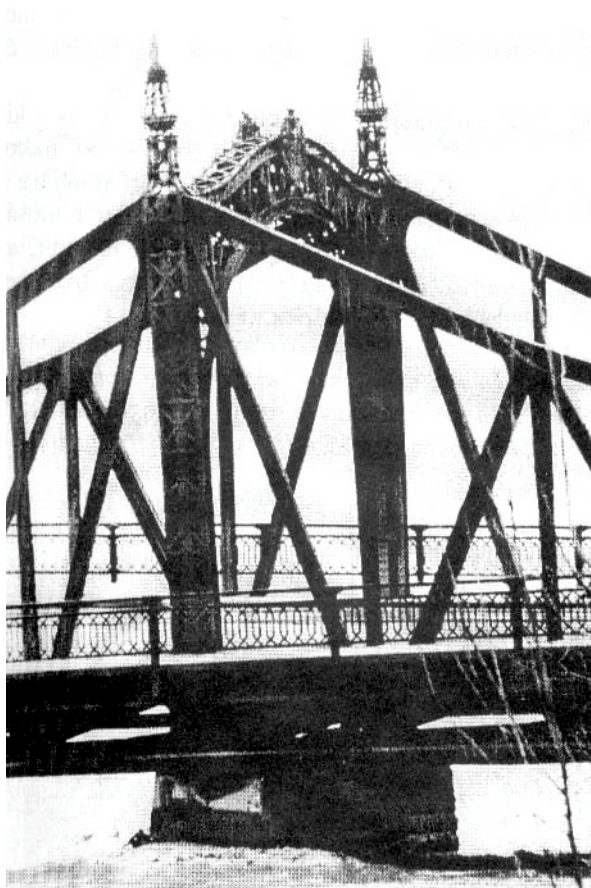
3. ábra

A híd pillére a stabilitás elvesztése után

A fenti képlettel ellenőrzött, maximális kimosás (a katasztrófa okozója) $h_a = 1,40$ m, akkor amikor az alapozás abszolút magassági pontjáig a talaj vastagsága csak kb. 1 m volt. Így a kimosás tölcsérének a mélysége meghaladta az 50 cm-t, az alapozás alatt. Ebben a helyzetben a katasztrófa bekövetkezése nyilvánvalónak mutatkozik.

A helyi kimosás maximális értékét (a számításából is következik) az áramlás energiájának a nagyságát, aktivitását egyszerű kötömbök bedobásával is meg lehetett volna akadályozni, a pillér hegy felőli oldalán. Utólagosan pedig, az árhullám levonulása után, szádfalazással a végleges megerősítés is megtörténhetett volna. Sajnos a helyi illetékesek nem tettek semmit ennek érdekében, és Nagyvárad elvesztette egyedüli, műemléknek is beillő fém szerkezetes rácsos közúti hidját, csorbítva ezáltal a város építészeti értékét.

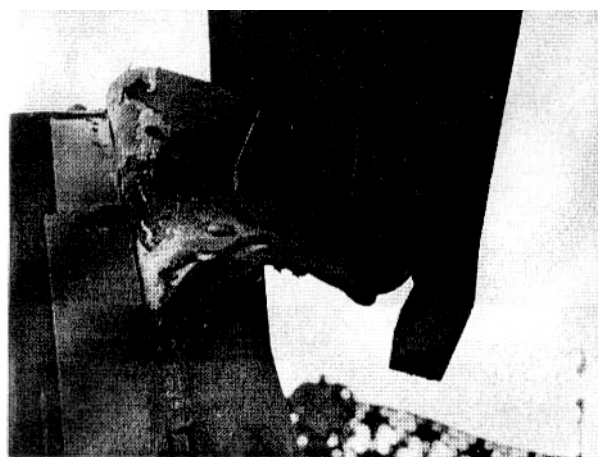
4. ábra

A nagy húzó-igénybevételek következtében a fém-szerkezet egyes elemei meghaladták a fém folyási határát, és így deformálódtak a csomópont tönkremenetelei

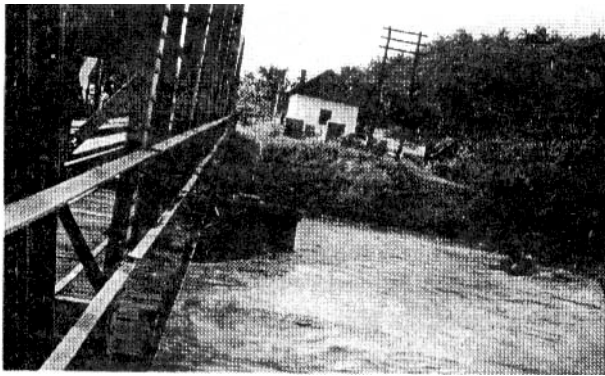
5. ábra.

A víztömeg nekiütközve a pillérnek egy vasúti hídnál. Az áramlás hidraulikáját klasszikusan szemlélteti az ábra.

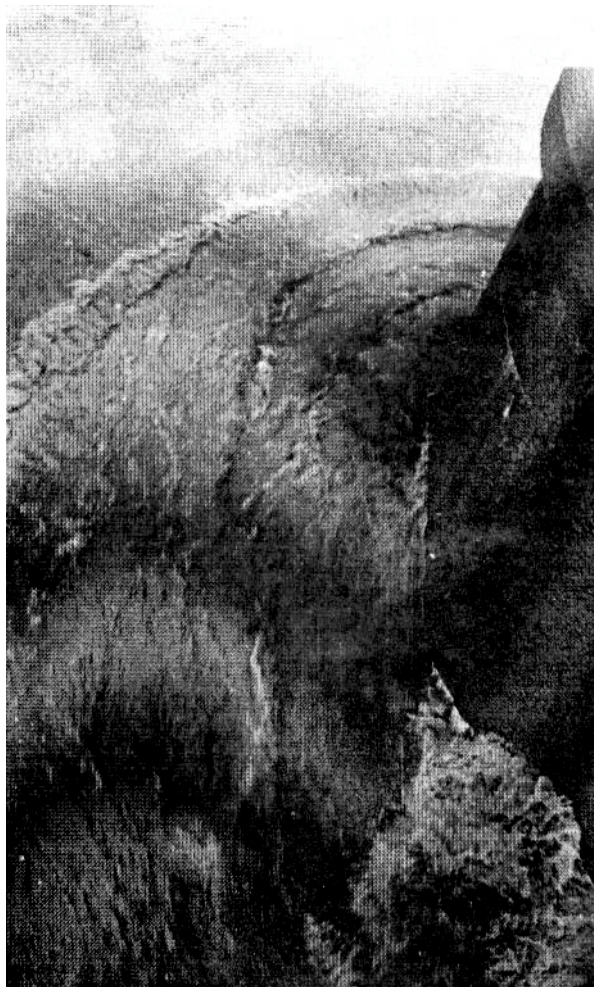
6. ábra.

A pillér hidraulikája. A víznyomás átalakulása mozgási energiává a pillér alamosását eredményezi.

Ez az áramlás a pillér két hosszanti oldalán, felületén, a mederfenék irányába orientálódik. Az így orientált áramlás nekiütődve a mederfenéknek magával ragadja a talaj részecskéit. Ennek a keresztmetszeti áramlásnak a következtében (lásd az

ábrákat) megjelenik egy sajátságos tölcsér, ami jellemzi a helyi kimosásokat.

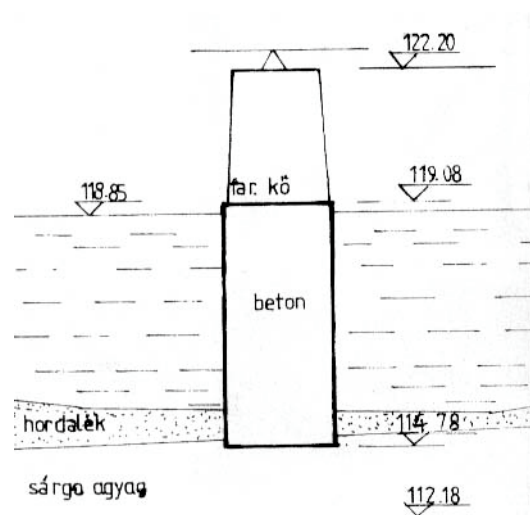
7. ábra.

A pillér befogásának keresztmetszete – feltüntetve a talajrétegződést is.

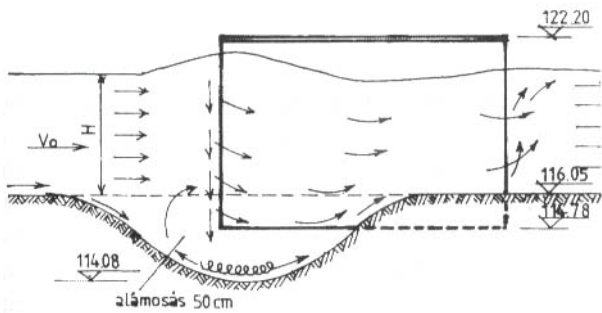
8. ábra.

*Az alámosás mechanizmusa a tárgyalt pilléernél.
A konzol a katasztrófa pillanatában.*

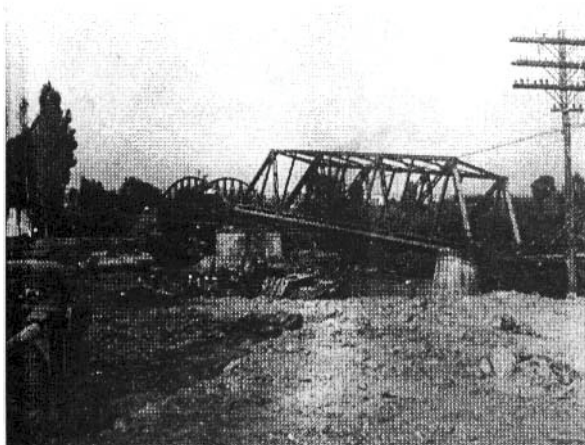
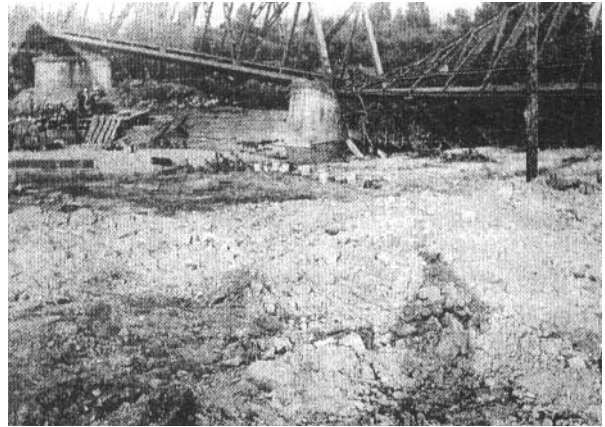
10. ábra.

A katasztrófa, valóságos tükörképe a nagyvárad városi híd katasztrófájának, szintén a pillér helyi kimosása jelenik meg, mint tervezési hiba. A különbség talán csak annyi, hogy a vas szerkezet itt a mederbe zuhant, amely a vasúti hidak alépitményének a kar-

Nagyvárad-Vaskoh vonalon, egy vasúti híd katasztrófája.

csúságára vezethető vissza. Ennek a hídnak is a helyreállítása több mint másfél évet vett igénybe, egy új pillér és egy új hídszerkezet kivitelezése következtében.

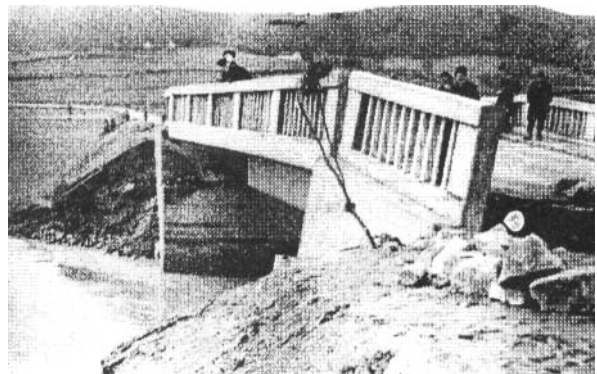
11. ábra.

A károsodott híd hegy felőli része. Jól kivehető a csatlakozó töltés, amely egy gátnak a szerepét játszotta a műtárgynál egy árvíz alkalmával.

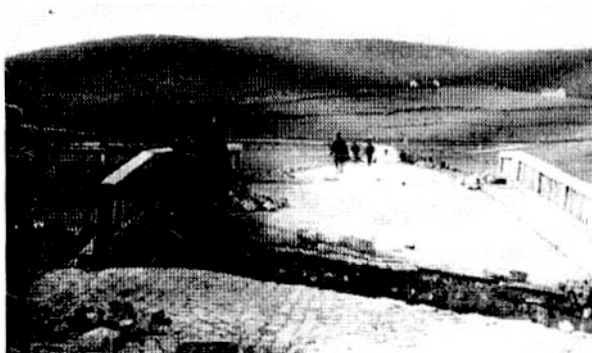
12. ábra.
A károsodott híd, az út tengelyében.

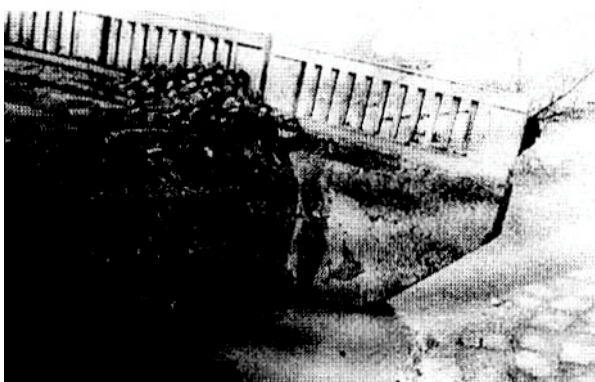
13. ábra.
Az alámosott és eldőlt jobboldali hídfő.

A legyező formájú vízgyűjtő medencéről alázúduló vízhozam, oldalról is a híd felé irányította az áramlást a töltés hosszában, mindamelllett, hogy nagy nyomás nehezedett magukra a töltésekre is. A híd nyílása úgy dolgozott, mint egy nyomás alatt álló vezeték, és egy pár órán belül alámosott és elmozdította a jobboldali hídfőt, amelye eldőlt, majd utána az ár átszakította a hídfő közelében az út töltését is.

A híd síkbeli elhelyezése, a völgy irányának a függvényében egy kb. 35°-os szög alatt történt, úgy hogy az áramlás iránya a jobb hídfőre esett. Az így keletkezett örvénylés órák alatt elmosta a jobb hídfőt. Ez szintén egy tervezési hiba, de csak másodlagosan járult hozzá a híd katasztrófájához.

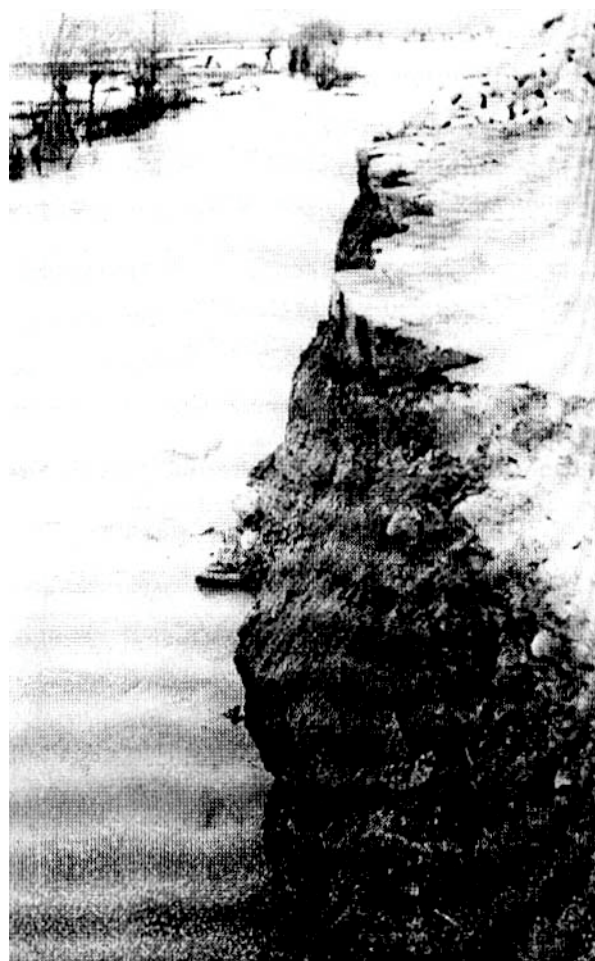
14. ábra.
Az átszakított közúti töltés, a hídfő ellenfala közelében.

Az út magassági vonalvezetése hozzájárult, egy hatalmas vízmennyiség felhalmozódásához, amely a meglévő hídnyíláson úgy hatolt át, mint egy nyomás alatt álló vezeték, a híd után több méterre kimosva a medret a töltés átszakadásáig. A tervezés ezt a lehetséges felhalmozódást se vette figyelembe, ugyanis a vonalvezetés sajátos helyzetében az árterületen levonuló vízmennyiséget a híd két oldalán elhelyezett átereszekkel kellett volna biztosítani, a vízhozam arányos eloszlásával. Sajnos erre nem is gondoltak.

A meghatározott vízhozam Iskovski, Korbély és Bogdánfy képleteivel, a hídnyílás megduplázását

vonta maga után, és a vízhozam arányos elosztása érdekében két szimmetrikus csőáteresz is megépült, a vízfolyás árterületén.

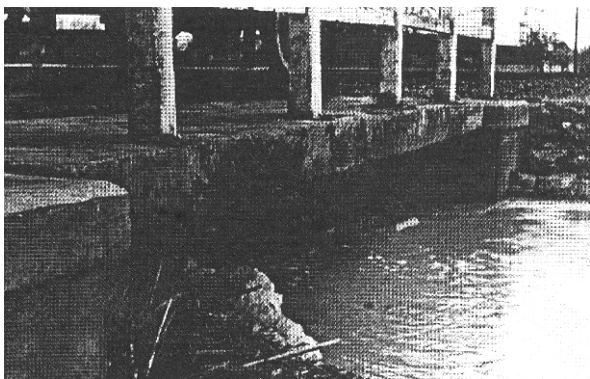
15. ábra.

Egy klasszikus példa: a vasúti hídnek nem megfelelő a nyílása. Az árvíz csak ezután tetőzik, elmosván a vasúti vonalat is.

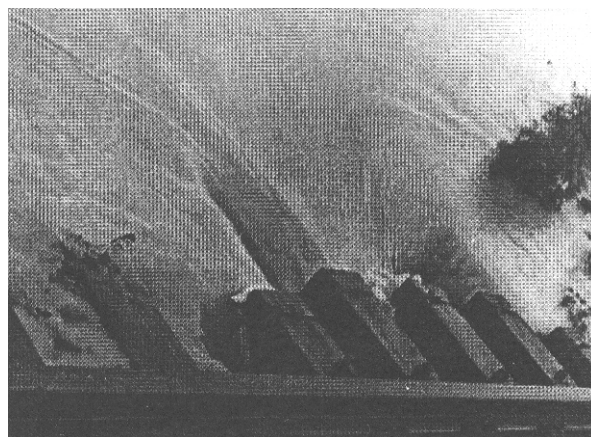
16. ábra.

A pályatest elmosása, a nem megfelelő hídnyílás következtében.
