Geometrikus alosztás, visszafogott színezés, felfokozott optikai hatások, az art deco üveglablakok általános restaurálási problémái.

A budapesti Liszt Ferenc Zeneakadémia századfordulós üveglablakainak restaurálása

Mester Éva

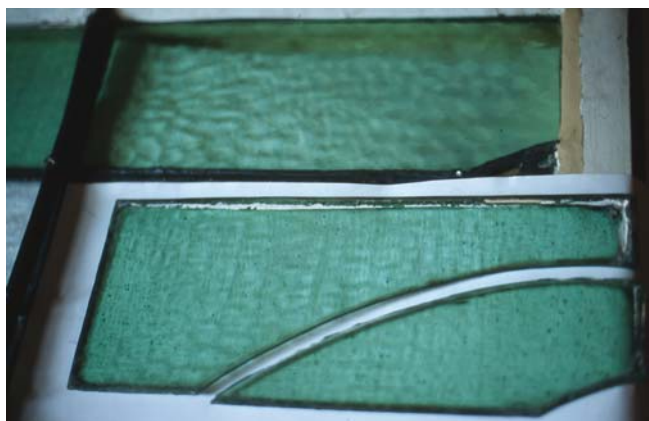
Esztétikailag a legzavaróbbak a törött és hiányzó üvegelemeken kívül, az eltérő színárnyalatú és textúrájú üvegpótlások, a kompozíció grafikai rajzát megváltoztató újraólmozás, az utólagosan betoldott (12. kép), az üvegtörések elfedésére szolgáló ólomsínek, a felületi deformációk, és az ablakkeretek gondatlan mázolásából eredő festékfoltok, durva ráfestések, festéklefolyások voltak.

12. kép. Átólmozott törés, mellette a kicserélt egyfelületű üveglap.

A restaurálás ugyancsak fontos szempontja volt az ólomháló eredeti rajzának visszaállítása, a törött üvegek átölmözéséből eredő kompozíciós változtatások megszüntetése. Ezekben az esetekben nem lehetett megoldani az eltört részek összeragasztását, a szilánkos törések, csorbulások miatt. Esztétikailag zavaróan hatottak volna ezek a javítások a nagyméretű, színtelen és halványtónusú üvegeken. (24. kép)

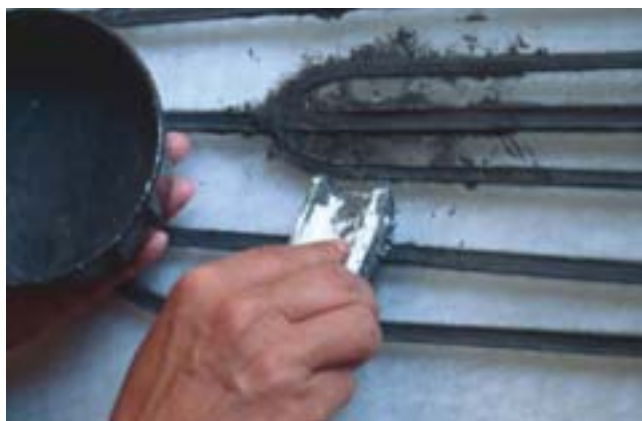
15. kép. Felnyitott ólomsínek hézagátömítése.

elérni. Ez a művelet több hétig is eltartott egy-egy mező esetében. A vízszintes helyzetbe fektetett, alátámasztott, ólmozott panelek a gravitáció folytán maguktól is sokat változtak. A befoglaló ólomsínek hézagtömítésére a panelek síkbahozása után került sor, lenolaj és átrostált hegyikréta hígan folyós masszájával, minimális mennyiségű, 3% szikkatív hozzáadásával. A massa szürke színét fekete porfesték (1%) hozzáadásával értük el. (15–16. kép) Tekintettel az üvegpanelek rossz statikai állapotára a hézagtömítést mindkét oldalon elvégeztük. A műveletek előtt az ólomsíneket fel kellett nyitni, majd a tömítés után újrazárni. (17. kép)

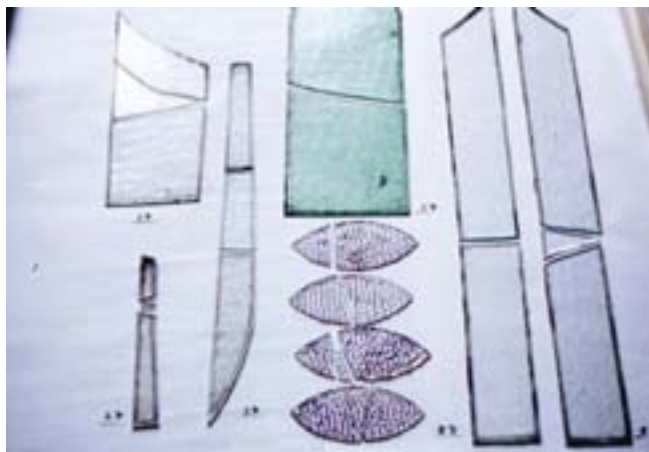
A legrosszabb állapotba a földszinti és az emeleti előcsarnok nyitható ablakszárnyai kerültek. Az előnyösebb vizuális hatás miatt a karcsú, statikailag alultervezett nyílászárók az üveg és az ólomsín nagy súlya alatt, a vasalatok lazulása folytán megereszkedtek, deformálódtak. Az ablakszárnyakat a legtöbb helyen nem lehetett becsukni, rögzíteni. A keretek vetemedése, az ólomsínek természetes korróziója és tömítőanyaguk öregedése az ólmozott üvegmezők teljes felületi deformációját idézte elő. Mindezt fokozta, hogy a hálósan összekötött ólomsínek forrasztási csomópontjai – a gyakori nyitogatás miatt – meggyengültek, széttörttek. A gyakran 80–100 cm hosszúságú, keskeny üvegelemek deformálódtak, fokozatosan kilazultak az ólomkeretből. Vagy kiestek, vagy eltörttek a kritikus helyeken, ahol a nyomás túl nagy volt. (13. kép)

13. kép. Hosszú keskeny kibontott törött üvegdarabok.

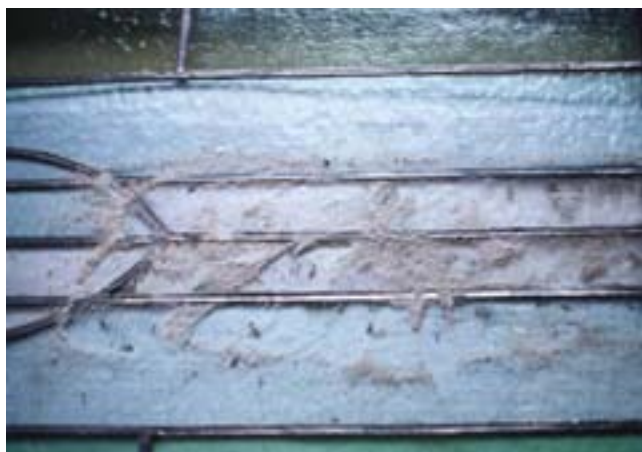
16. kép. Üvegfelület tisztítása.

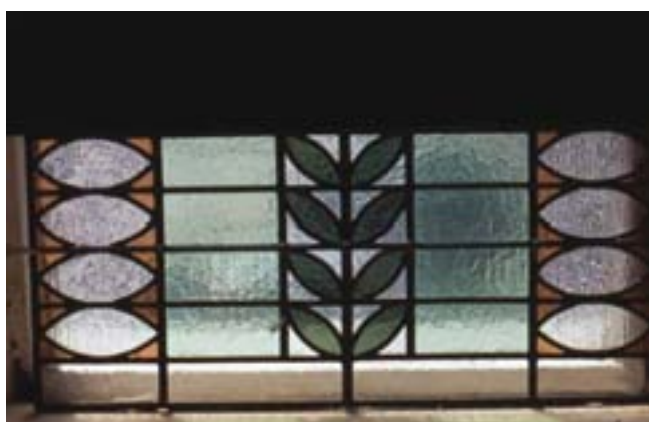
Összegezve, a hálós szerkezetű ablakrészek károsodása a tartószerkezetek vetemedése folytán, de főleg a mozgatás hatására gyorsult fel. Az ablakmezők alján lévő, a kompozíciót indító motívumsorok harmonikaszzerűen csuklottak össze a fölöttük lévő üvegfelületek nyomása alatt. (14. kép) Mivel ezeket a körbeólmozott ablakmezőket a szélső ólomsín szögelésével rögzítették a fa ablakszárnyakba, a megnyúlt sínek fokozatosan kiszakadtak a keretből, az ablakmezők felső széle elvált a kerettől, gyakran a közbeiktatott merevítővasról is leszakadva. A többirányú felületváltozás és deformáció eredményeképp nemcsak az ólomháló szakadt szét, de a nagy nyomás következtében a legtöbb esetben eltörttek, kiestek az üvegelemek is.

14. kép. Sorosan kötött minták, az ablakok legalsó részéből – harmonikaszzerűen csuklottak össze a fölöttük lévő üvegfelületek nagy súlya alatt.

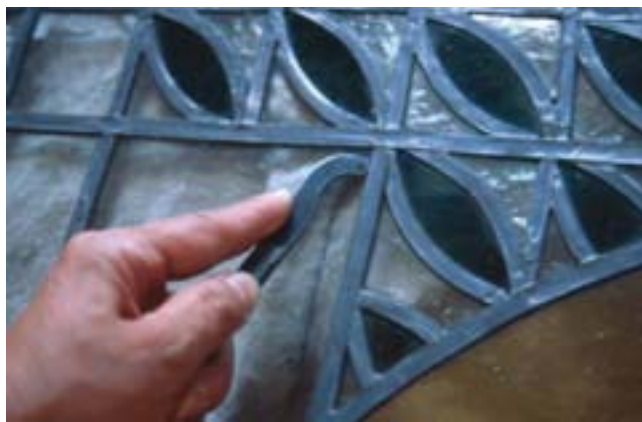
17. kép. Letisztított üvegfelület, ólomsínek lesimítása tisztítás után.

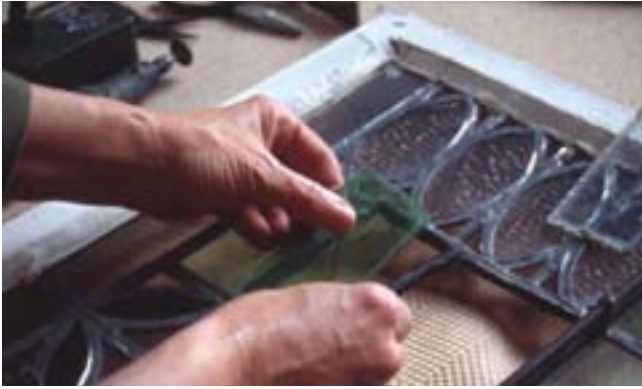
18. kép. Hiányzó üvegek pótlása.

Az üvegművelet esztétikai összképét, az eredeti vizuális megjelenést legjobban az eltérő színárnyalatú és texturájú üvegpótlások rontották le, változtatták meg. Ez főleg a halványzöld és színtelen kalapácmintás katedrálüvegeknél öltött kritikus méreteket. Számtalan színárnyalatú és mintázatú üveget alkalmaztak az eredetileg egységes kompozíció javításainál. Ez leginkább a földszinti előcsarnokot érintette, ahol a nyolc nagyméretű ablakból álló, összesen 82 m² felületen több mint 300 db oda nem illő üvegelemet kellett kibontani és az eredetihez hasonlóan visszaépíteni.

Az üvegcseréket főleg három csoportra vonatkozott. A felső ablakrészek kisméretű, sűrű, négyzet alosztású egységeit (halványzöld kalapácmintás üveg), (12x12 cm-s raszter), a nyílászárnyak nagyméretű (12x90 cm és 24x90 cm) üvegelemeit (színtelen kalapácmintás üveg), továbbá az alsó ablakrészek kisméretű (9x5 cm) egymás

mellé sorolt, szilvamag formájú elemeit (halvány ametiszt színű üveg, vízfolyás minta) érintette. (18. kép)

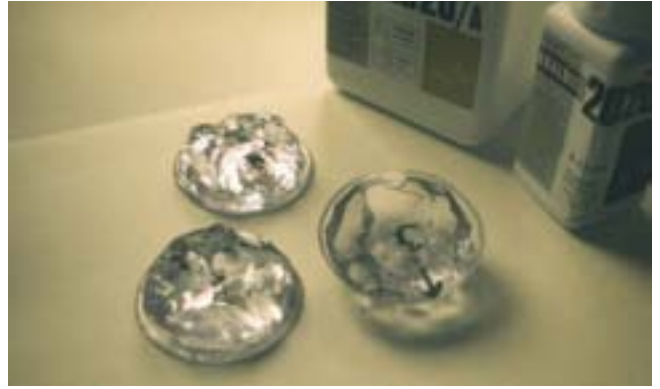
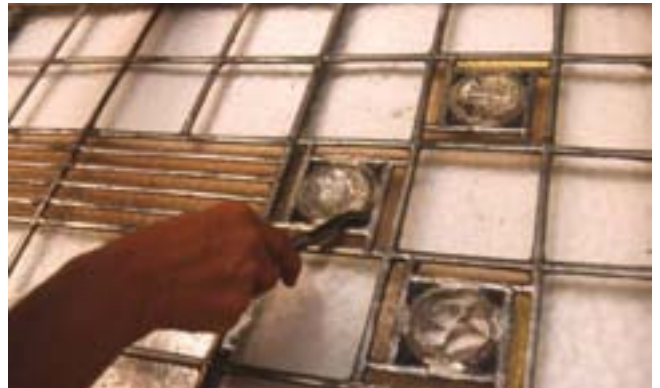
22. kép. Plasztikus üvegetétek rekonstrukciója.

23. kép. A rekonstruált betétek visszaépítése.

A mértanilag szerkesztett kompozíciók súlypontjában igazi optikai bombaként hatnak a kagylósan megformált, kristályüvegből készült, jellegzetes üvegplasztikák. Több ilyen elem is hiányzott a két oldalfolyosó ajtóiból. Mivel ezek kereskedelmi forgalomban nem kaphatók, újragyártásuk pedig szóba sem jöhetett a nagyüzemi módszer miatt, ezért pótlásuk egyedileg készült. A plasztika két részből áll, egy síküvegből kiszabott kör alakú alapról és az erre ráépített, víztiszta, kétkomponensű epoxigyantából (Araldit 2020) (22–23. kép). Az öntőforma alapját egy eredeti üvegbetét szolgáltatta. Az új elemek beépítve, megjelenésben az eredetivel azonos optikai hatást, színárnyalatot mutatnak.

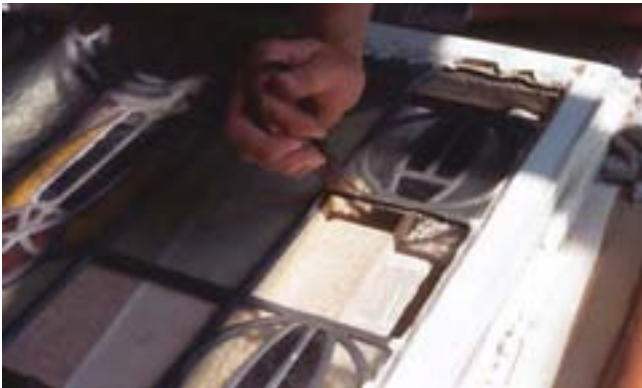
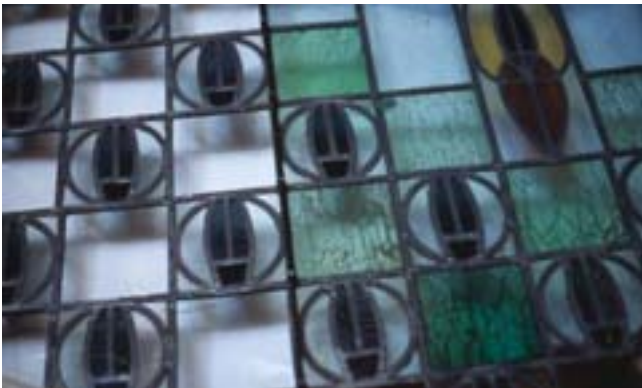
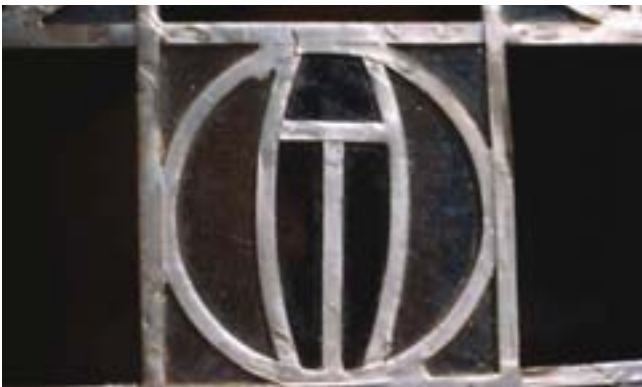
19. kép. Eltérő színű és mintázatú üvegelemek kibontása.

20. kép. Kibontott és maradó részek.

21. kép. Az ólomsínek szilárdsága megfelelő az új elemek beépítéséhez.

A csere nagy felületeket érintett. Voltak olyan ablakrészek, ahol egy egységen belül az összes négyzetes formájú (12x12 cm) zöld színű üveglapot ki kellett cserélni (28 db). (19–21. kép) A halványzöld és halványsárga üveg pótlását jelenleg is forgalomban lévő osztrák táblaüveg felhasználásával oldottuk meg.

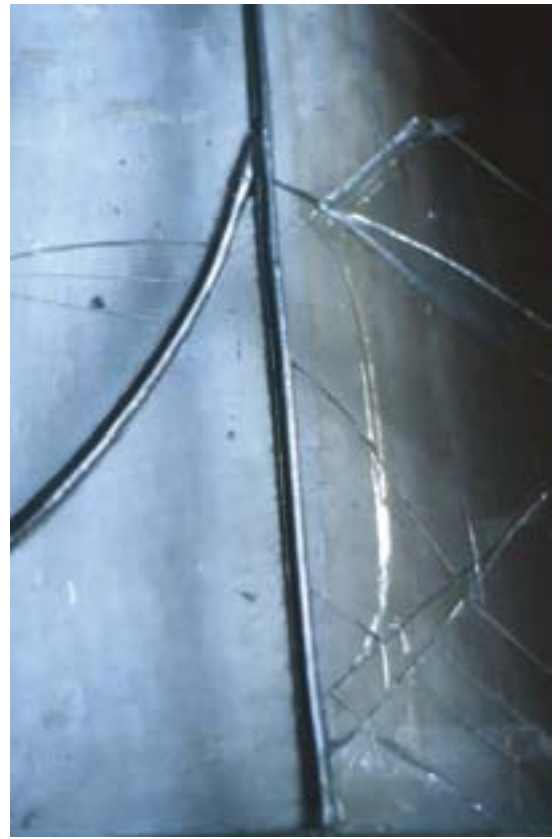
24. kép. Szilánkos üvegtörések.

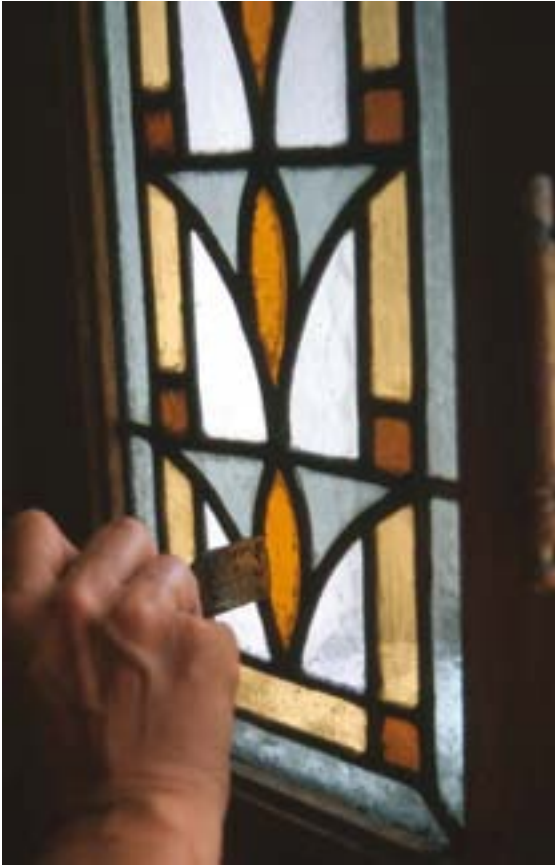
25. kép. Festékszennyeződések tisztítása a keskeny bordúrkön.

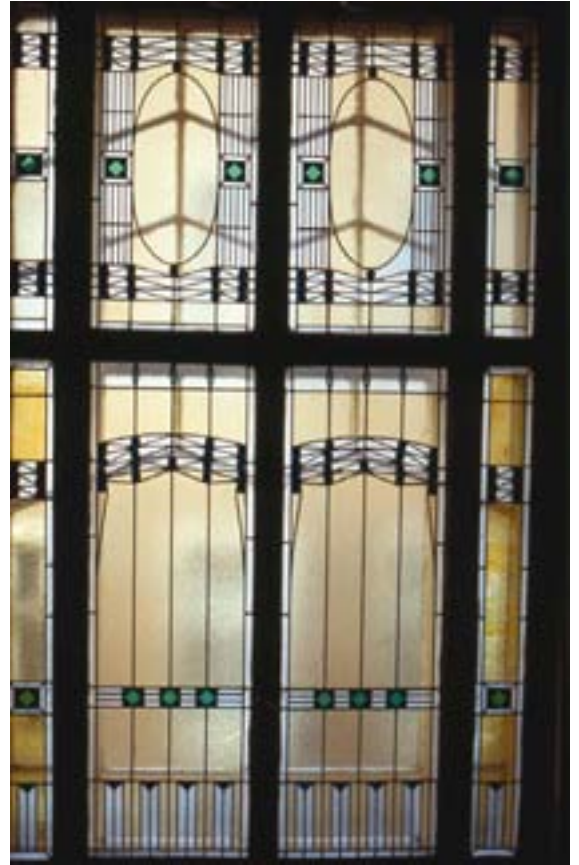
28. kép. A megelőző javításoknál festett, foltos üveglapokkal végezték az üvegtörések pótlását egy lépcsőházi ablakban.

Utoljára meg kell említeni azt az extrém megoldást, amikor az előző beavatkozásoknál a törött, nagy felületű, anyagában színezett, halvány tónusú üvegelemeket felületi festéssel próbálták színértékben közelíteni az eredeti

színárnyalatokhoz. A festék minősége és a felhordás technikájának pontatlansága miatt bántóan foltos üvegek kerültek a lépcsőházi ablakokba. Ezek a foltos, oda nem illő elemek is cserére szorultak. (28. kép)

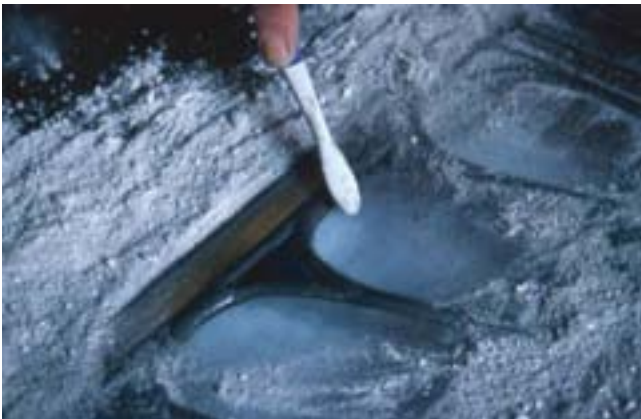
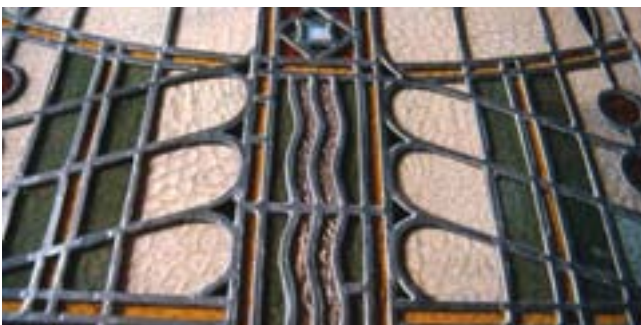
26. kép. Az ólomsínek felületi tisztítás a hézagtömítés után.

27. kép. A megtisztított ólomsínek.

A felületek tisztítását a szennyezettség mértékének és jellegének függvényében több lépésben, mechanikus és vegyszeres kezeléssel végeztük. A száraz portalanítást vizes portalanítás követte, ami után zsíralkoholszulfát 5%-os vizes oldatával mostuk át az üvegmezők mindkét oldalát az olajos, zsíros szennyeződések eltávolítására. Majd ennek többszöri leöblítése következett tiszta vízzel, végül desztillált vízzel. Mivel az üveglemezeken semmiféle romlásnak a nyomát nem lehetett felfedezni, ez a módszer elégségesnek bizonyult. Ehhez hozzájárult az is, hogy a színes ablakmezők mindenütt a belső nyílászárókba vannak beépítve. A különféle festékektől, lakkoktól származó kemény, makacs vegyi szennyeződések eltávolítására Abbeizer⁴ és Szuperkromofágot használtunk. Az ólomsínek felületi szennyeződéseinak tisztítására száraz hegyikréta bizonyult a leghatékonyabbnak. (26–27. kép)

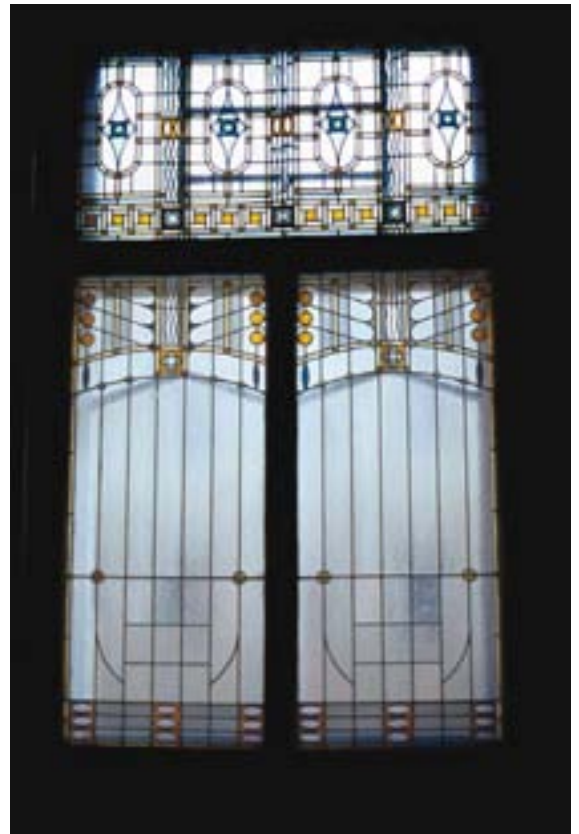
29. kép. Restaurált ablak az emeleti előcsarnokból.
