A bistrițai kolostor ikonosztázának ünnepi sorából fennmaradt fríz restaurálása során alkalmazott eset-specifikus beavatkozások

Cornelia Bordașiu

A bistrițai kolostor¹ ikonosztázának ünnepi sorából fennmaradt fríz ikonjai

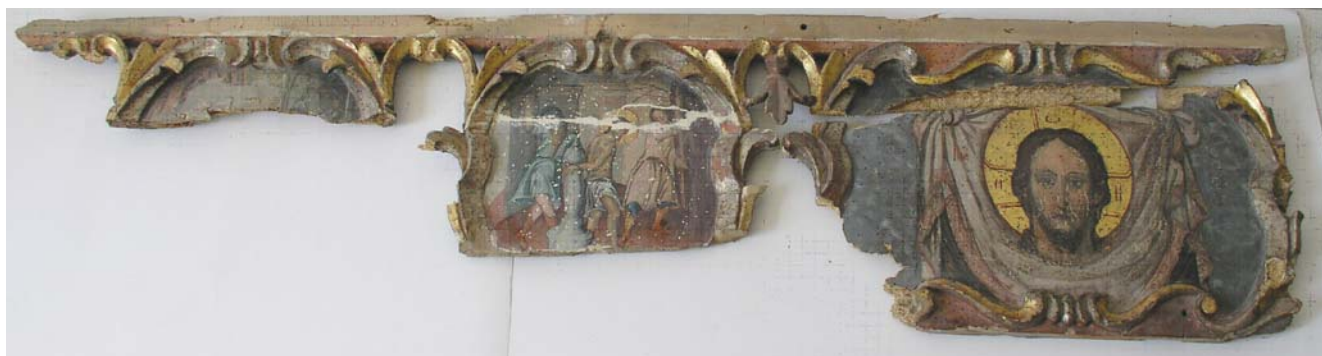
1. kép. A Szent Lépél és a Krisztus megostorozása című táblaképek a bistrítai kolostor ikonosztázának Krisztus szenvedéseit bemutató sorából.

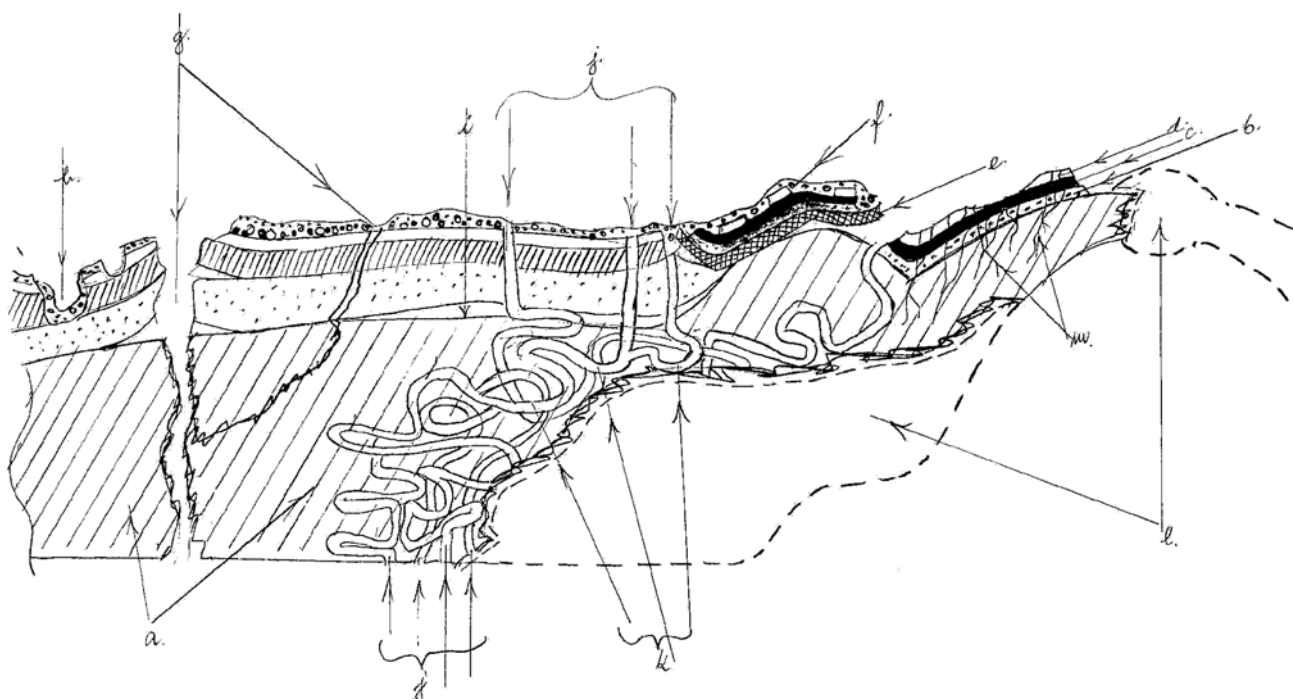
1. ábra. A hordozó és a festékréteg károsodásainak keresztmetszeti ábrázolása.

- a – a szerkezetében meggyengült hordozó
- b – a porlékony alapozóréteg
- c – bólusréteg a díszkereten
- d – kopott fém fólia
- e – az alapozástól elvált vászondarab
- f – szennyeződések

- g – a hordozó részbeni elmozdulása a hasadás mentén
- h – hiány a festékrétegben
- i – feltáskásodás
- j – fakárosító rovarok kirepülőnyílásai
- k – fakárosító rovarok járatai
- l – a hordozó nagyméretű hiányai
- m – hajsálrepedések a farostok mentén.

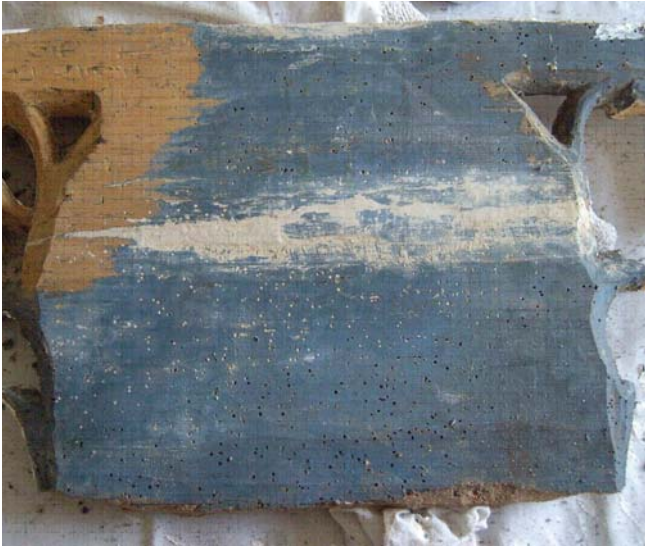
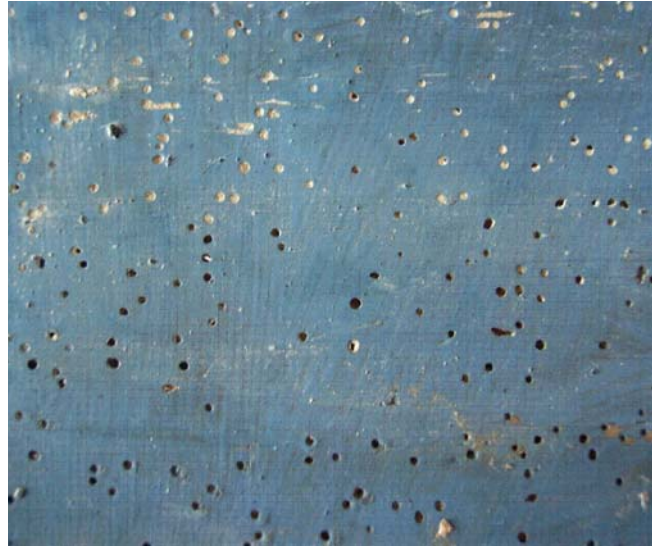
A hordozó hátoldalán egy korábbi beavatkozás figyelhető meg, rovarfertőzés miatt olajfestékekkel festették le (2. a–b. kép). A nem megfelelő beavatkozás megakadályozta

a fa levegőből felvett nedvességének kibocsátását, így az átnedvesedett szerves anyag jó táptalajt biztosított a fakárosító rovarok elszaporodásának. Ezek szinte teljesen elfogyasztották a fát, amitől a hordozó szivacsossá vált. A hátoldal lefestése a szennyeződések eltávolítása nélkül történt, ami hozzásegített más biológiai károsodáshoz is, gombák telepedtek meg, melyek metabolizmusuk során a rovarokhoz hasonlóan fogyasztották a fa szerkezetéből a cellulózt.

2. kép. a-b. Az olajfestékkel utólag lefestett hátoldal kirepülőnyílásokkal.

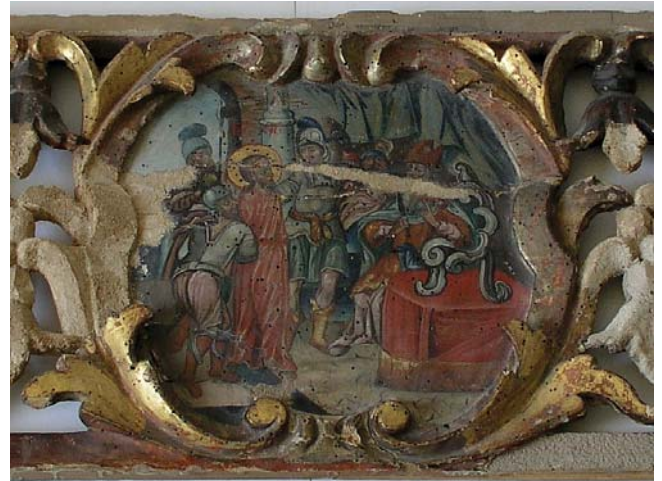
5. kép. A faragványok rekonstrukciójához analógiaként szolgáló keretrész.
