Homoródalmási két részes festett állótálas restaurálása

Jakab Dániel

A tárgyat a szentendrei Szabadtéri Néprajzi Múzeum OTKA támogatás keretében gyűjtötte Homoródalmáson (1. kép), a későbbiekben megépíteni tervezett homoródalmási ház berendezéséhez. A tálas restaurálására a Magyar Képzőművészeti Egyetem Iparművészeti Restaurátor Szakirányán, a fa-bútorrestaurátor specializáció keretében került sor 2011-ben.¹

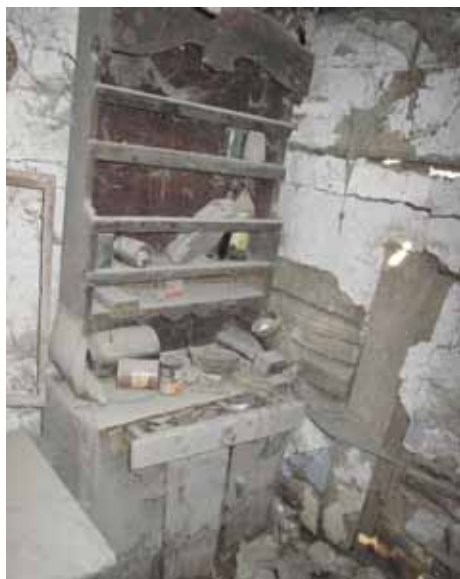
A tálast egy homoródalmási ház tapasztott padlójú, beázó nyári konyhájában találták (1. kép). A bútor belesüllyedt az átnedvesedett tapasztásba, annak anyaga felverődött az oldalaira, homlok- és hátlapjára, a padlóhoz közel eső részeit kéregerű földes réteg fedte. A faanyagban számos

1. kép.
A tálas a fellel-
lés helyszínén,
egy homoród-
almási nyári
konyhában.

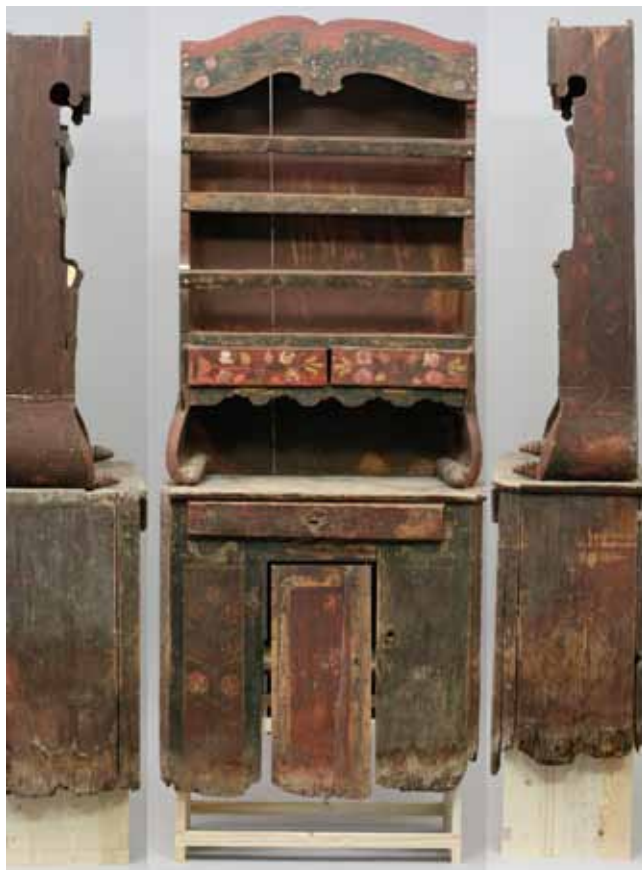
Az alsó elem homlok-, oldal- és hátlapjainak egy része, valamint a teljes lábazat elkorhadt, elpusztult (2. kép). Az ajtó korhadt, festése erősen kopott volt, két töredékesen megmaradt oldalsó profillécének alapszínét csak nyomokban lehetett felismerni. A fiók homloklapján a motívumok nehezen voltak kikövetkeztethetők, belsejébe utólagosan zárszerkezet szereltek, ami miatt a fiók fenéklapját kivésték. A tető bal oldalán keletkezett nagyobb hiány helyére házilag egy fadarabot szögeltek.

2. kép. A tálas restaurálás előtt.

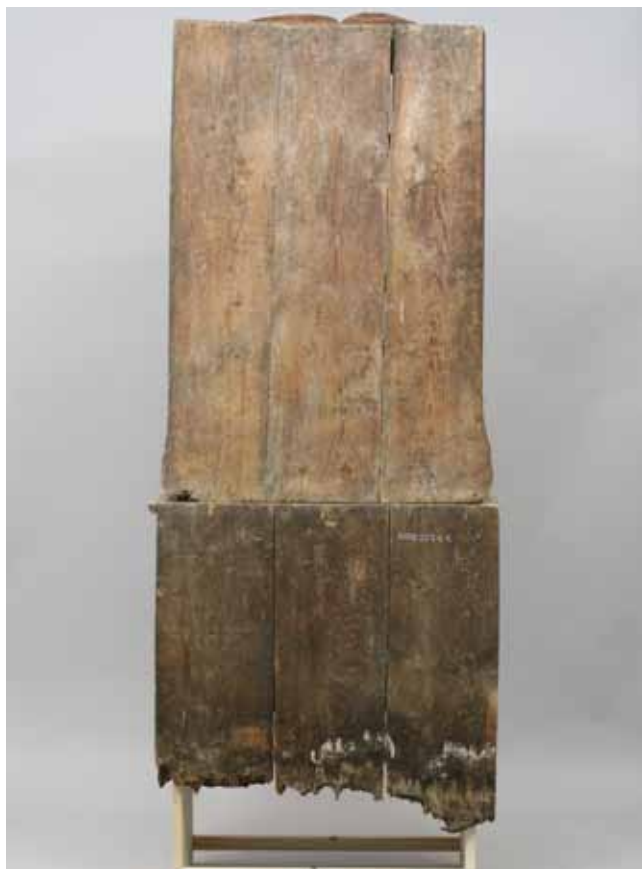
A tető két szélezetlen deszkából áll, a hátsó belülről festett, az első durvábban megmunkált, festetlen, utólagos darab. A három deszkából összeragasztott hátfal az egyik ragasztás mentén végigrepedt.

2.b. kép. A hátoldal restaurálás előtt.

A felső elem a két részből álló tető utólagos darabja kicserélésre került. A hátfal repedése két deszka tömbösítésénél következett be, azonban nem pont a két anyag illesztésénél, hanem néhol magával szakítva a másik deszka anyagából is. Így egy itt-ott girbegurba repedés keletkezett. Kiegészítését a bemutatathóság és esztétikai szempontok miatt fontosnak tartottuk. A kiszakított darabokat etanollal és szikével leválasztottuk, majd az ellen-darabon helyükre ragasztottuk. Az így nyert egyenes felületek kiegészítése könnyebbé vált. A repedést balsafából egészítettük ki.²⁹ A két fiók közötti elválasztó fal és a két faszeggel ráerősített homloklapocskák rekonstrukciója a tárgy megtalálásának helyszínén készített fényképen látható eredeti darab alapján készült el.

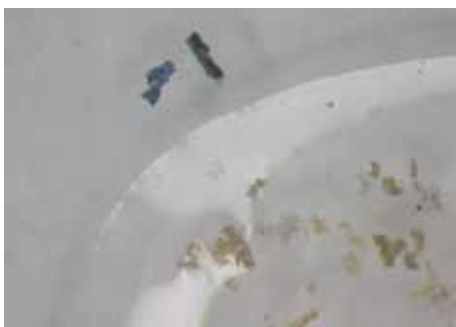
3. kép.
A kék pigment azonosítása berlini kék teszttel.

A kék pigmentet Berlini kék teszttel azonosítani lehetett (3. kép). A vörös, fehér valamint sárga pigment minták pontos meghatározásához azonban egyéb műszeres vizsgálatokat is végeztünk.⁷ Így ezek, valamint a zöld pigment és az árnyékolásra alkalmazott lazúr mintáinak megismeréséhez XRF, XRD, EMA illetve FTIR vizsgálatokra került sor. Az XRF (4. kép) és az EMA a fehér rétegben kalciumot és ként mutatott ki, ezt a mikroszkópos vizsgálattal összevetve anhidrid gipsz volt megállapítható. A sötét bordó alapszín vas tartalma alapján feltehetően vasoxid vörös. A fiókok téglavörös alapszínének, vörös virágainak, továbbá a tulipán és harapórózsa festékrétegének mintáiban kimutatott higany és kéntartalomtól cinóberre lehetett következtetni. A kék alapszínben a vas-tartalom kimutatása megerősíti, hogy porosz kékről van szó. A sárga pigment kristályszerkezete alapján ólomkromát. Az ajtó zöld keretéből vett mintában báriumot, ként és vasat lehetett kimutatni, valószínű, hogy porosz kék és ólomkromát keveréke.⁸

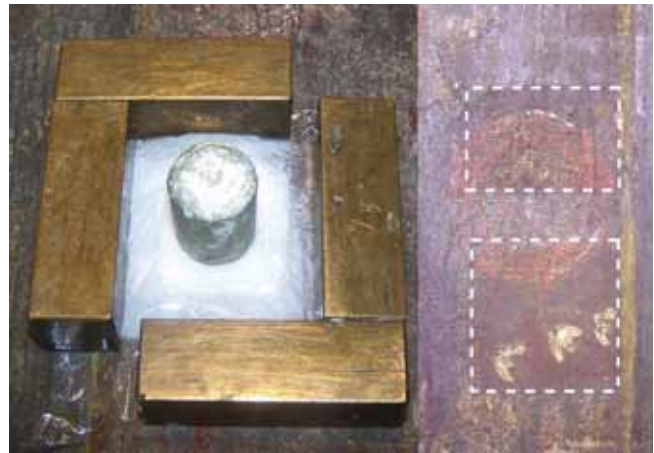
6. a-b. kép. a. Tisztítási próba Sympatex féligáteresztő membránon keresztül. b. A tisztítás eredménye.

A kérges szennyeződés leoldására végül megfelelő eredményt savak, lúgok és ioncserélők féligáteresztő hártványát a felületre juttatásával értünk el. Hasonló módon, mint a melegvizes párasításnál, a Sympatex fólia itt is alulra, majd erre a vegyszerrel átitatott papírvatta és fólia került (6. a-b. kép). Először súlyozás nélkül és csak rövid időre hagytuk a felületen, később növeltük az időt és a súlyok tömegét, a vegyszer hatékonyságának függvényében.

A kísérlet alatt időről-időre ellenőriztük a folyamatot. A felületen párasítás közben és után is mértük a pH értéket. A savas hatású komplexképzők és savak használata után ammónium-karbonáttal semlegesítettük a felületet. Az anyagok közül a tömény hangyasav és a Selecton B₂ vizes oldata bizonyult a legeredményesebbnek. A hangyasavat erős savassága miatt elvetettük és a Selecton B₂-t használva kísérleteztük ki a kezelés ideális időtartamát. Selecton B₂ vizes oldatával Sympatexen keresztüli, 8 percig tartó párasítás volt a leghatékonyabb.

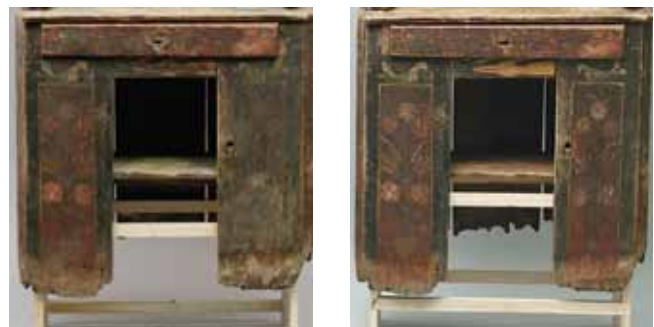
7. a-b. kép. A tálas alsó eleme tisztítás előtt és után.

A tisztítás eredményeképpen láthatóvá váltak az alsó rész jobb kazettáján a földes ráakódás miatt addig szinte kivehetetlen motívumok (7. a-b. kép).

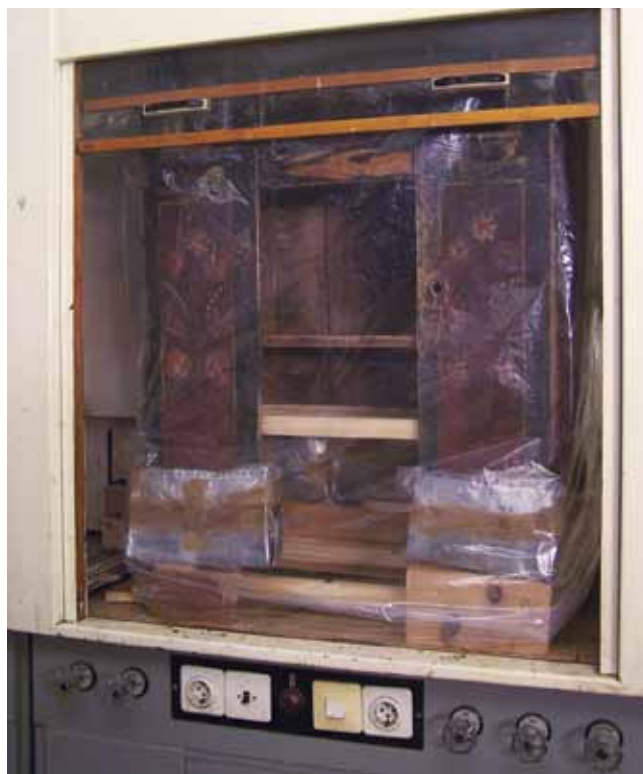
9. kép. Az alsó elem korhadt részének szilárdítása.

Rotalemezből az egyes elemeknek megfelelő méretű dobozokat hajtogattunk, majd ezeket belülről polietilén fóliával kibéleltük és kívül ragasztószalaggal rögzítettük. Az eljárást 3 l, 10%-os Paraloid B72 xilolos oldattal kezd-

tük, majd folyamatosan ellenőriztük a tárgy állapotát és a felszívódás mértékét. Miután két nap alatt ezt a mennyiséget a tárgy felszívta, további 2 liter oldatot adtunk hozzá. A szilárdítás 6 napig tartott, ami a szilárdítási kísérlet alatt felszívott anyagmennyiség alapján került meghatározásra (9. kép). Az oldatból kivéve a tárgy három napig volt fóliába csomagolva, hogy minél lassabban párologjon az oldószer, majd további három napig szellőzött szabad levegőn. A szilárdítás után a törésfelületek többnyire kiegészítésre megfelelőnek bizonyultak, a jobb kazetta sarkához, ahol puhább maradt az anyag, xilolban oldott Paraloid B72 15%-os oldatát fecskendeztük be.

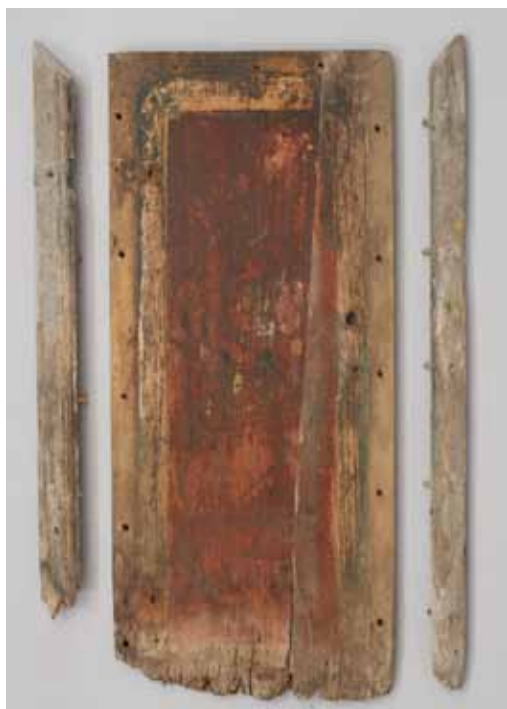
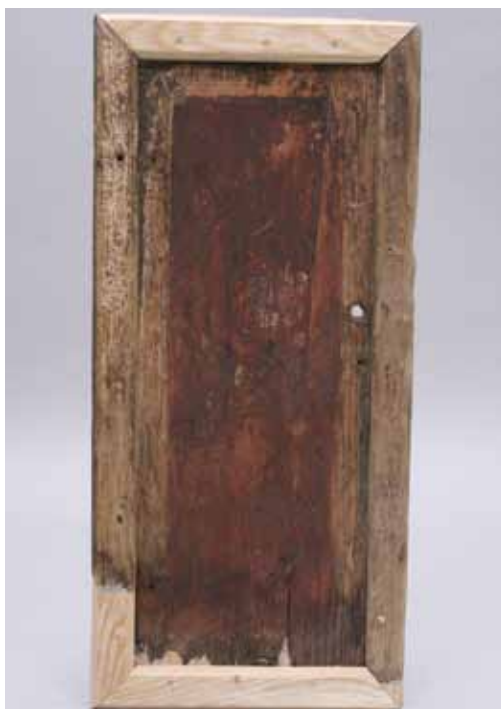
11. a-b. kép.

Az ajtó restaurálás előtt és a kiegészített illetve rekonstruált profillécekkel.

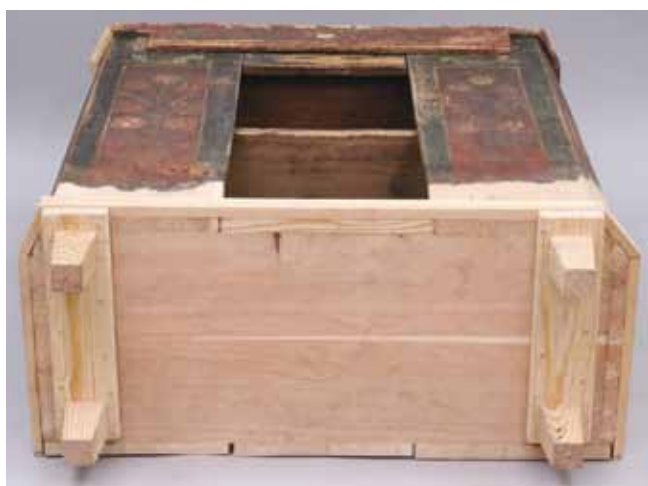
12. kép. Az alsó elem az oldalak kiegészítése után a rekonstruált aljjal és lábazzal.

magasságához³⁰ (83 cm) képest hiányzó hosszuk megfelelően lettek leszabva és méretre gyalulva. Előkészítés után profílfésűvel levettük a törésfelületek mintázatát, majd átrajzoltuk az előkészített darabokra. A rajz alapján kinagyoltuk a törésfelületek negatív képét, majd a korábban említett indigós módszerrel a törésfelülethez igazítottuk a munkadarabokat (10. kép), amiket Artiwood epoxigyantával³¹ ragasztottunk a szilárdított felületekhez

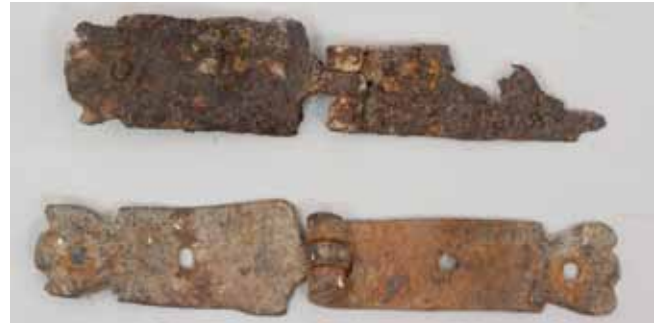
A korróziós réteg eltávolítása a két fémzsanérról drótkéfével történt. Az egyik zsanér oly mértékben korrodálódott, hogy már nem tudta a funkcióját ellátni, így ennek rekonstrukciójára került sor.

14. kép. A zsanérok restaurálás előtt.

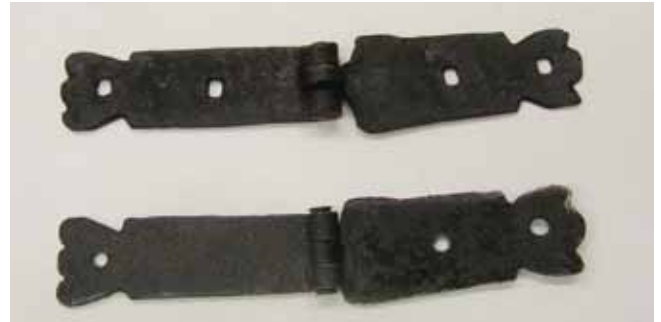
15. kép. A restaurált és a rekonstruált zsanér.

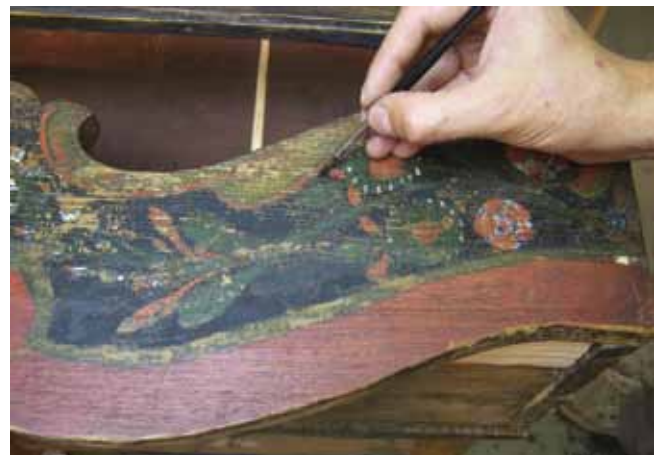
16. kép. A kopott háttér retusálása.

a festett motívumokat. Így a korábban kevésbé jól látható díszítmények is hangsúlyosabbá váltak (16. kép). A felső két táltartó lécnél azonban túl sok volt a kopás, ezért itt a háttér retusálásával nem váltak mindenütt egyértelművé a motívumok.

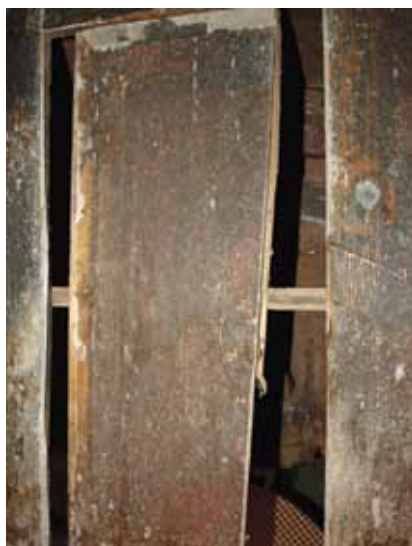
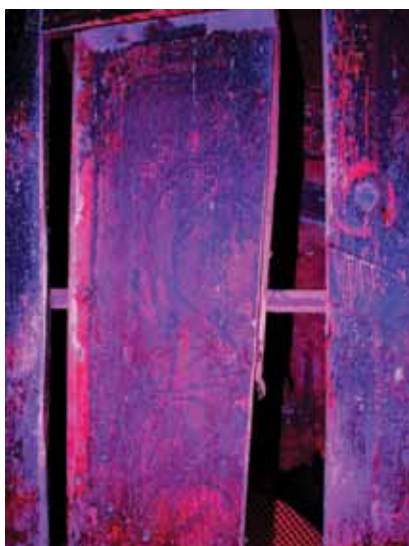
17. a-b. kép. Az ajtó motívumai normál felvételen és digitális eljárással megjelenítve.

kontrasztban és fényerősségben módosított fotókon megjelentek az elveszettnek hitt ábrázolások, és így rekonstruálhatók lettek (17. a-b. kép). A fotók alapján a virágzás kontúrjainak megerősítésével és a háttér kopásainak kiretusálásával egy indás motívum tűnt elő, melynek festékmарadványai pontosan alátámasztották a szerkesztett fotók eredményeit.
