# Gyengéd restaurálás

## A minimális beavatkozás – maximális eredmény elvének alkalmazása egy barokk falfestmény-cikluson.

### A veszprémi Bíró-Giczey ház barokk falfestéseinek feltárása és restaurálása

Bóna István

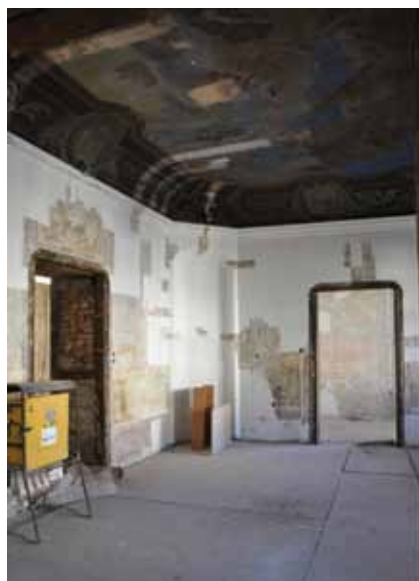
1. kép.  
Az ebédlő az átvételkor, a falakon és a mennyezeten a korábban történt feltárásokkal.

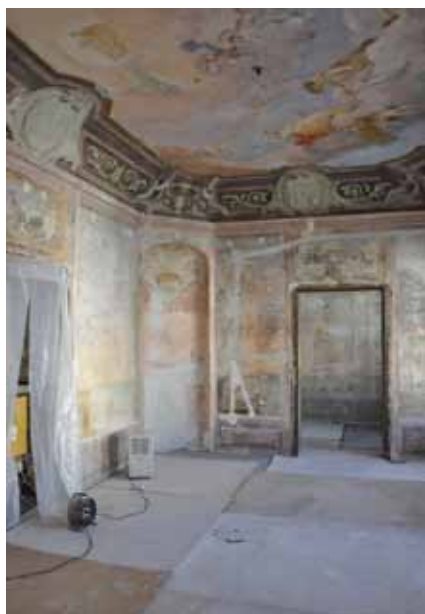
2. kép. Az ebédlő a megtisztított, konzervált és kitömített oldalfalakkal és a restaurált mennyezettel.

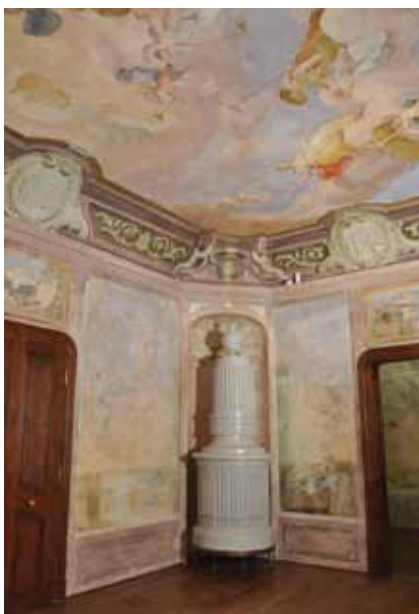
3. kép. Ugyanaz a sarok restaurálás után.

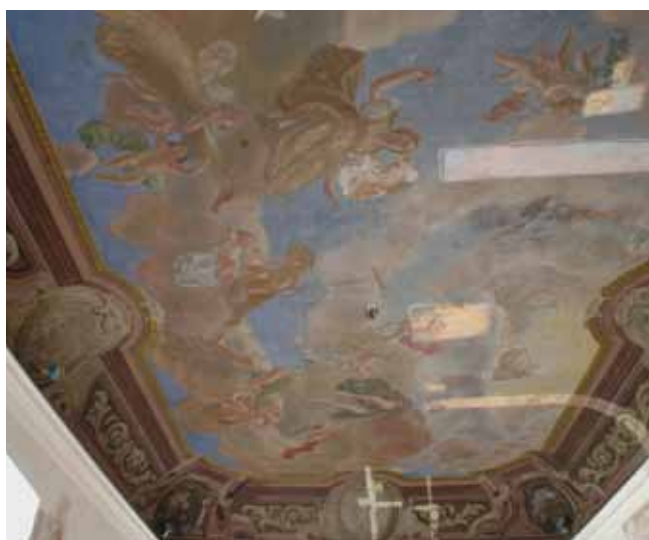
5. kép. Az ebédlő mennyezete, átvételi állapot a korábbi feltáró csíkokkal.

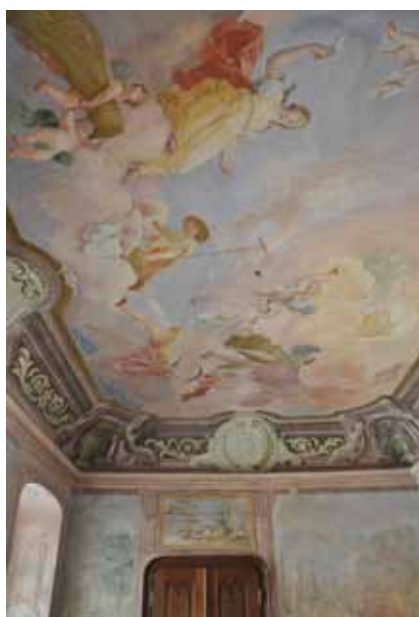
6. kép. Az ebédlő mennyezete a restaurálás után.

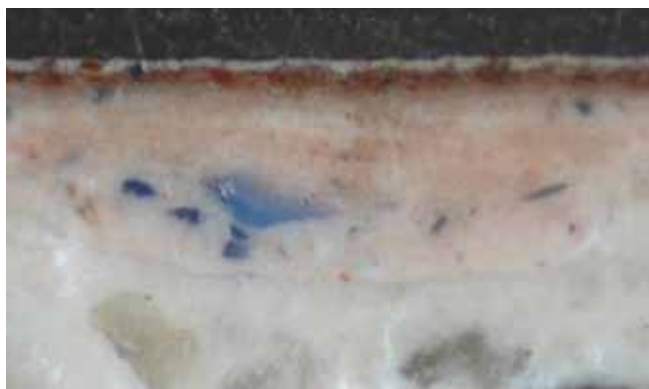
7. kép. Az E03 jelű, pergolás szoba oldalfaláról, a feltárás után, a rózsaszínre és zöldre festett felület határáról vett minta keresztmetszet-csiszolatának mikroszkópos felvétele. (UM-301 mikroszkóppal, 8X-os objektívvel, okulár nélkül készült felvétel.) Alul a normál, felette a simító vakolat látszik. Anyaguk hasonló, töltőanyaguk feltehetőleg ugyanaz a kőpor. A simító réteg töltőanyaga azonban apró szemcséjű, valószínűleg szitálással állították elő. Közvetlenül a vakolaton egy szintben alig érzékelhető világos rózsaszín és hozzá csatlakozó zöld malachit réteg van. Majd, később festett rózsaszín réteg következik, ami rátakar a zöldre. Ez a rétegfelépítés jellemző az összes oldalfalra.

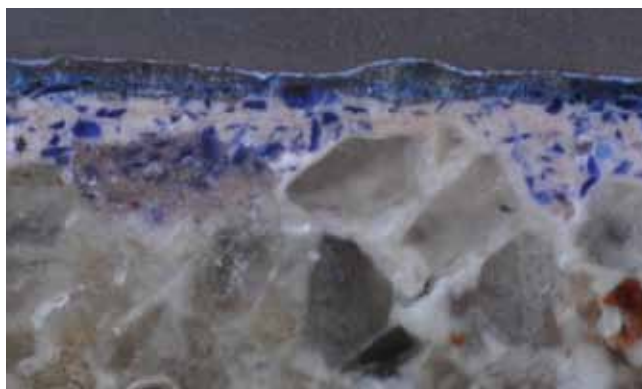
A díszterem mennyezetén a vakolatot durvábbra alakították, mint az oldalfalakét. Itt nem találjuk meg az oldalfalakra jellemző glettet (8–9. kép). Valószínűleg a barokkos, az oldalfalaknál festőibben megfogalmazott, vibrálóbb megjelenésű figurális jelenethez szükség volt a strukturáltabb felületre.

8. kép. Az ebédlő mennyezetén az átfestett felhő festékrétegeiből vett minta mikroszkópos keresztmetszet-csiszolata. (UM-301 mikroszkóppal, 8X-os objektívvel, okulár nélkül készült felvétel.) A durvára eldolgzott vakolat-felületen nagyméretű kék pigmenteket is tartalmazó rózsaszín festékréteg, azon egy világosabb rózsaszín, feltehetőleg modelláló réteg van. Ezen egy vörösesbarna lazúros réteg, ami fölött egy nagyon vékony világos, szürkés-rózsaszín festékréteg, majd fekete szennyeződésréteg található.

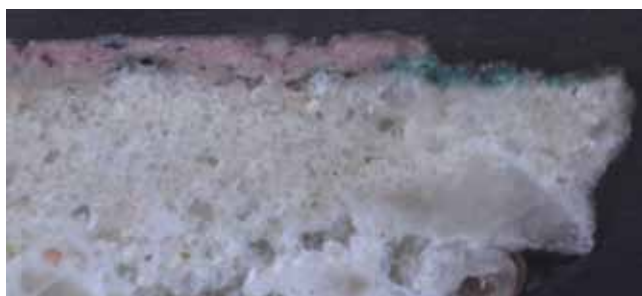
9. kép. Az ebédlő mennyezetén az átfestett égből vett minta mikroszkópos keresztmetszet-csiszolata. (UM-301 mikroszkóppal, 8X-os objektívvel, okulár nélkül készült felvétel) A durvára eldolgzott vakolaton nagyméretű, kék pigmenteket tartalmazó, rózsaszínes, közvetlenül rajta egy csak kék pigmenteket tartalmazó festékréteg van. Fölötte sötétszürke fedőréteg, majd egy nagyon vékony, világoskék, gyári előállítású festékréteg következik, ami-ben olyan kicsik a pigmentek, hogy ebben a nagyításban nem is láthatók. Legfelül fekete szennyeződésréteg húzódik.

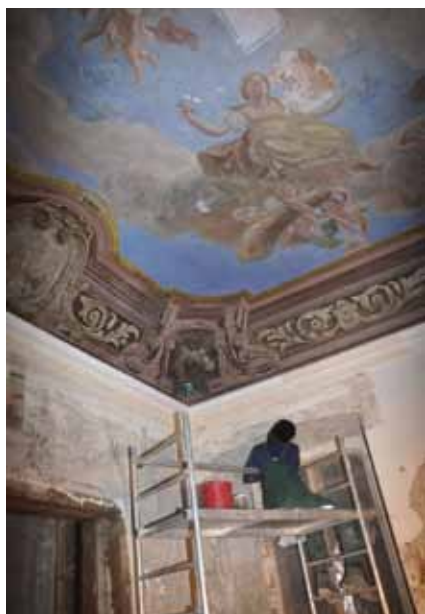
A kemény átfestésekhez jobban tapadt a barokk festés, mint a falazathoz. A feltárásnál ezért a szokásostól eltérő eljárást alkalmaztunk. Az átfestés nagyját szikével óvatosan lehántottuk. A felülethez közvetlenül tapadó vékony réteget ezután üveg-ceruza és speciális radírok segítségével fokozatosan vékonyítva távolítottuk el. A leghatásosabb az „Inoxcrom” néven forgalmazott radír volt, melyről az üzletben semmiféle tájékoztatást nem tudtak adni.<sup>11</sup> Ismeretlen eszköz alkalmazása rejthet bizonyos veszélyeket, itt azonban az eredmény annyira meggyőző volt, és más módon nem tudtunk még hasonlót sem elérni, úgyhogy vállaltuk ezt a kockázatot. A felületek patinás, elváltzott, de eredeti információkat hordozó rétegeit megtartottuk. A feltárás a díszterem mennyezetének kivételével mindenütt így történt (10. kép).

10. kép.  
Díszterem.  
A modern fal-  
festék lehámazása  
az oldalfalak  
barokk festéseiről.  
A képen  
Sári Gabriella.

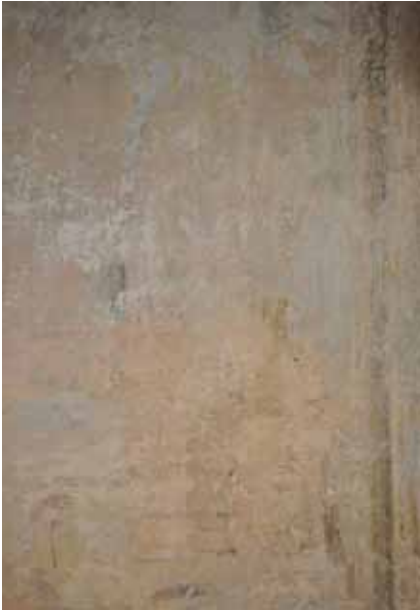
A falakon a festés állapota a diszperziós és a többszöri átfestés eltávolítása után olyan katasztrófálisnak tűnt, hogy nem tudtuk megjósolni, képesek leszünk-e élményt adó együtttest létrehozni belőle. Eltökéltek voltunk, hogy a minimális beavatkozáshoz ragaszkodunk, és ha lehet, semmit nem rekonstruálunk.

11. kép.  
Az E01 szoba déli falán a feltárás után a hajdani festményből alig látszott valami.

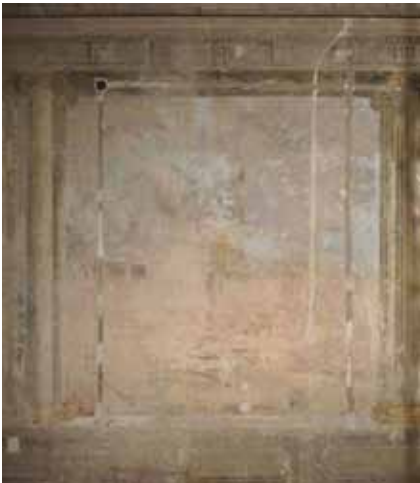
13. kép.  
Az E01 szoba északi fala a feltárás után. A festett architektúra jól, de a tájkép alig értelmezhető.

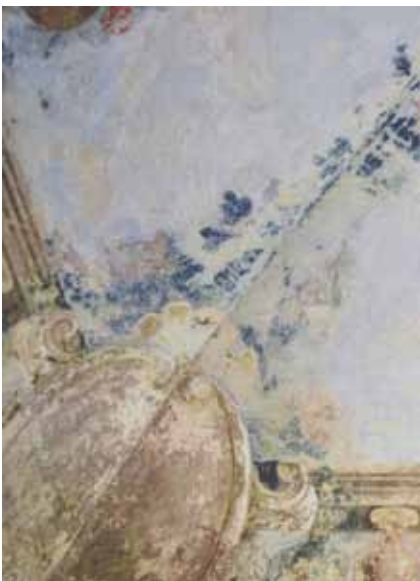
15. kép. Az E01 szoba mennyezetének részlete a feltárás után.

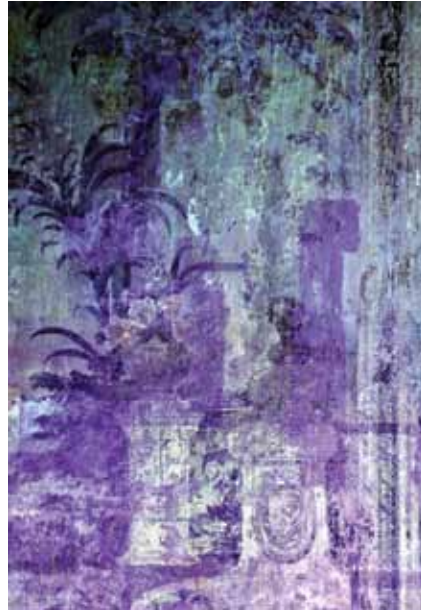
12. kép.  
Az előbbi felület UV lumineszcens felvételen. A képen egzotikus, dús kert jelenik meg szoborral, csorgókúttal, díszes kerítéssel, virágvázával. A részletek csak halvány emlékei az egykor részletgazdag, színpompás festménynek.

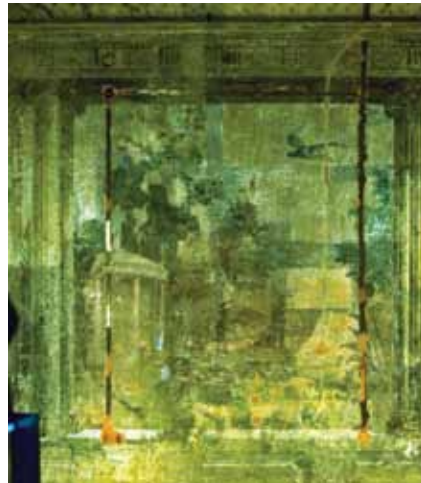
14. kép.  
UV lumineszcens felvétel ugyanarról a részletről. Megjelenik a kör alaprajzú pavilon, körülötte dús növényzettel és jobbra fent egy repülő madár. A bevésett elektromos vezetékek elvakolásához jól láthatóan négy nagyon különböző anyagot használtak.

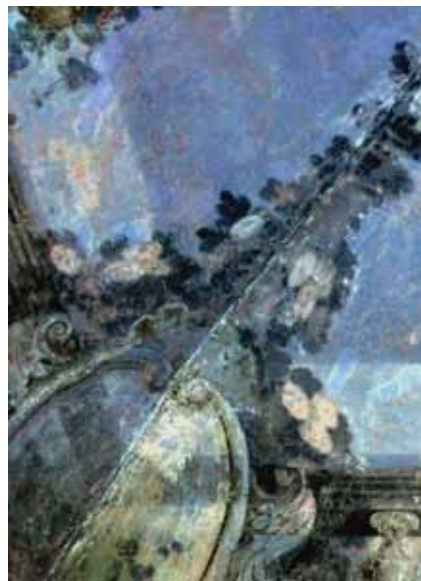
16. kép. A mennyezet részlete UV lumineszcens felvételen. A virágfüzér karakteresen jelenik meg, a kartusban is feltűnnek növények, bár eredetileg erre senki nem számított. A két világos sávról nem tudunk semmi biztosat, a helyszíni vizsgálatok nem mutattak eltérést ezeken a részeken.

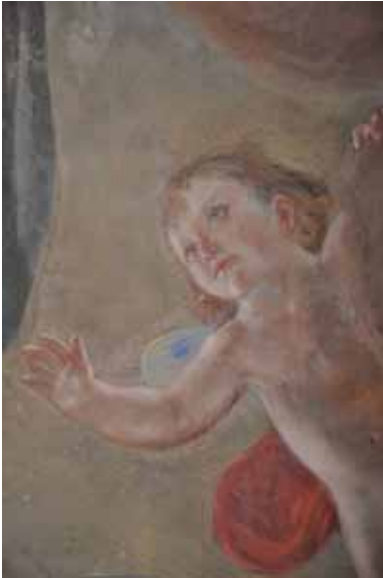
17. kép.  
Lepkeszárnyú „angyal” figura az átvétel állapotában az E02, díszterem mennyezetéről. Ügyetlen, anatómiaiilag értelmetlen puttó, a szájától a kezéig egy világos egyenes sáv sejlik.

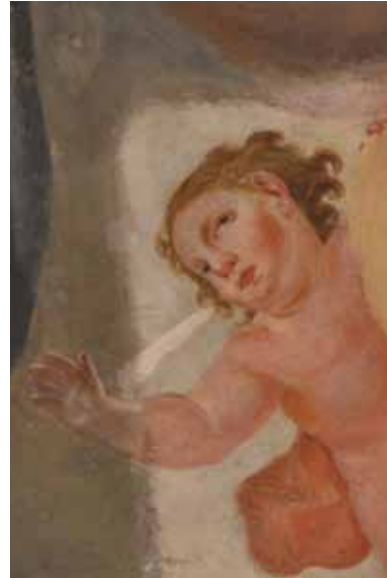
18. kép.  
Ugyanez a részlet feltárás közben.

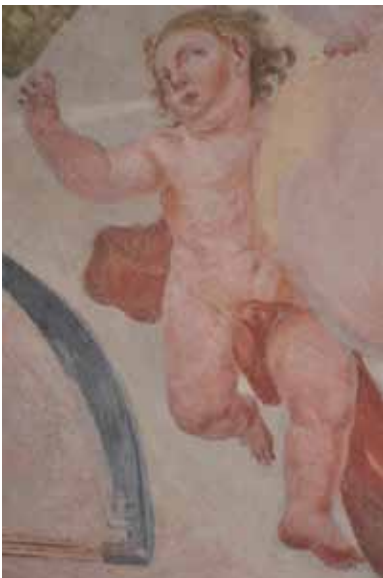
19. kép. A teljesen feltárt puttó a fixálás és kiegészítés előtt. Normál felvétel.

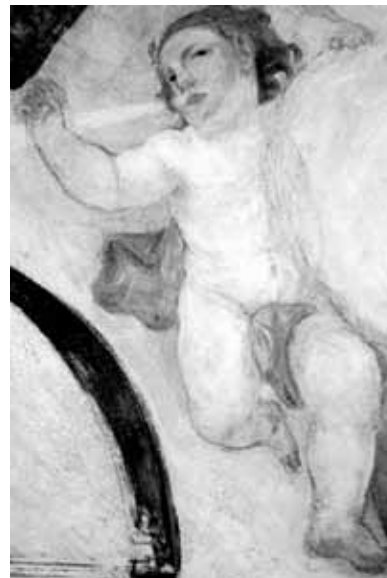
A kompozíciókat ceruzával vagy szénrel rajzolták fel a falra. Az infravörös felvételeken ezek előtűntek (20. kép).

20. kép. A teljesen feltárt puttó a fixálás és kiegészítés előtt. Infravörös felvétel. A képen jól látszanak a ceruza, vagy vékony kréta előrajzok. Az angyal hasának körvonala megjelenik a felhő alatt. A kezeknél, lábaknál kisebb korrekciók ismerhetők fel. A kasza rajza is élesen előtűnik.

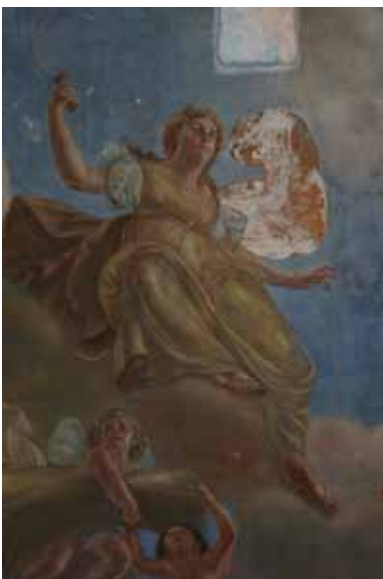
21. kép.  
A sarlós nőalak, Ceres, két, búzaköteget cipelő, röpködő puttóval, az átvétel állapotában, a korábban készült tisztítópróbával.

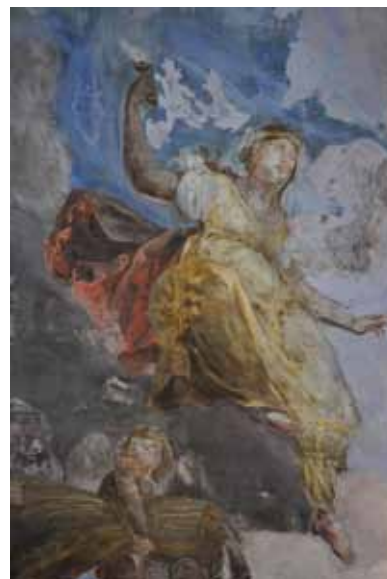
22. kép.  
Ugyanez a részlet feltárás közben.

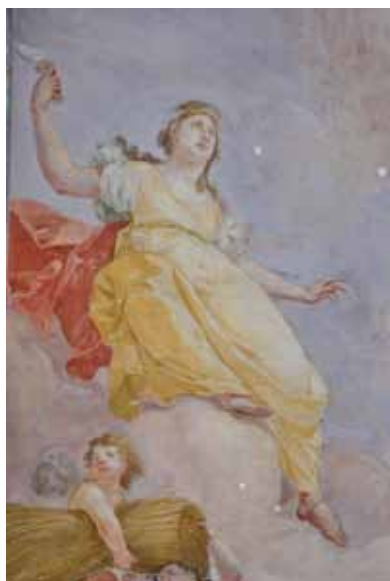
23. kép.  
Feltárt, megtisztított,  
rögzített és tömített  
állapot.

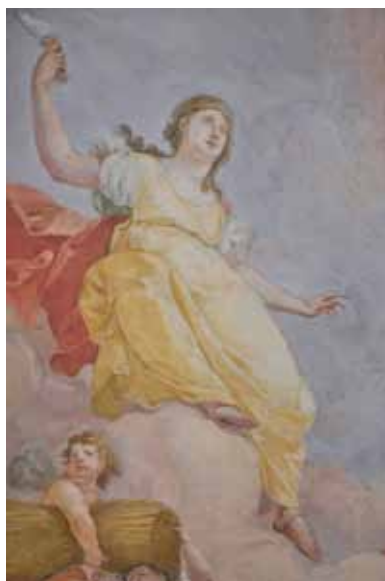
24. kép.  
A részlet retusálás  
után.

Tömítésre alig volt szükség, az a kevés a már említett meszes Cereplasztával történt. A kiegészítés akvarellal, tratteggio és pontozó retussal, illetve lazúrozással készült (24–27. kép).

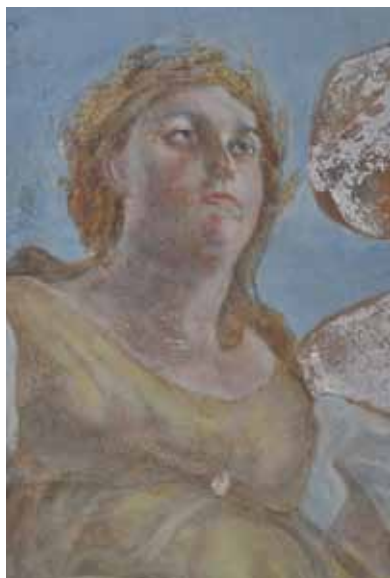
25. kép.  
Ceres arca  
restaurálás előtt.

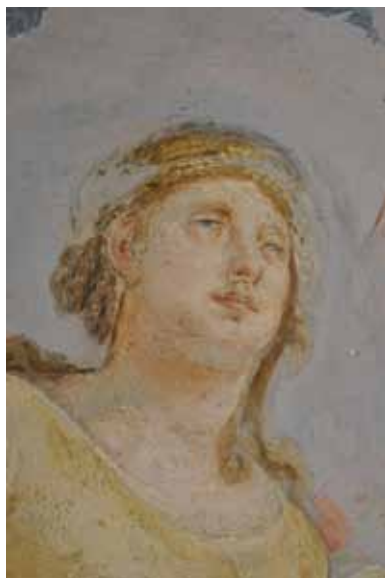
26. kép.  
Ceres arca a fel-  
tárás után. A haj és  
a gabona koszorú  
erősen sérült.

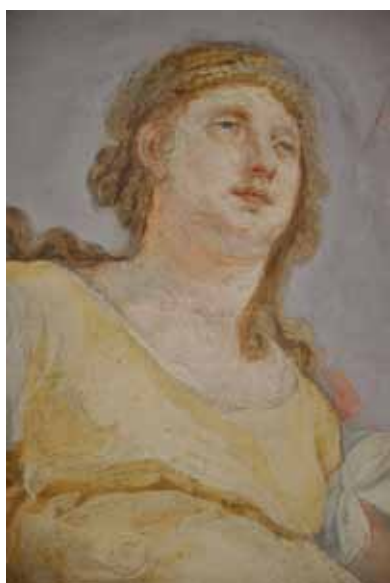
27. kép.  
A Ceres ábrázolás  
retusálás után.  
A nem kikövetkeztet-  
hető részekenél csak  
az átlag tónus helyre-  
állítását történt akvarell  
lazúrokkal.

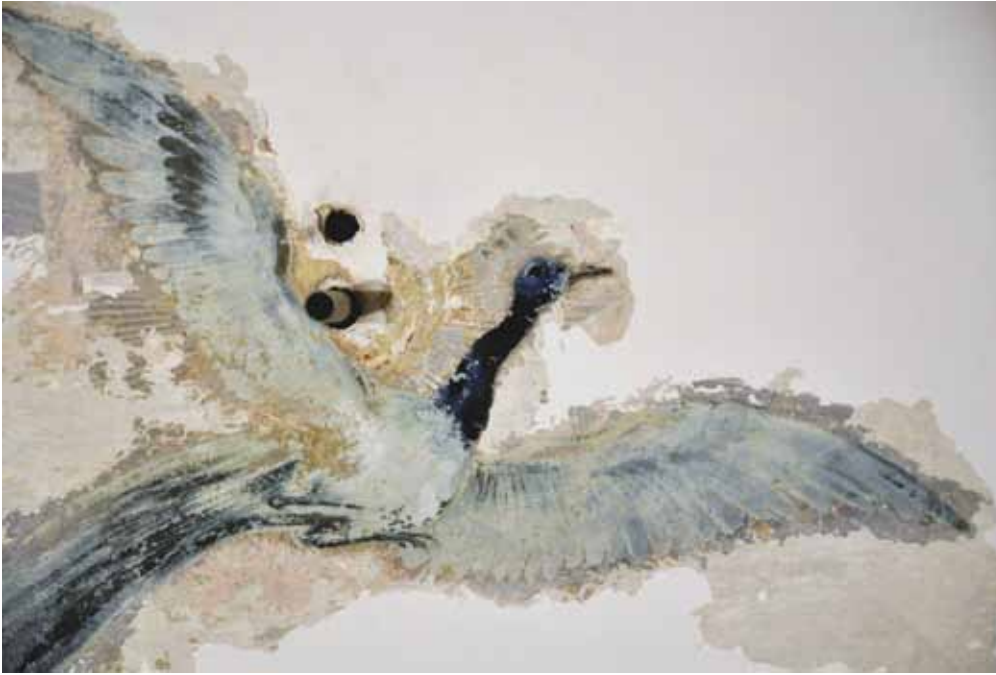
A mennyezetten csodálatosan szép repülő pávaábrázolás került elő. A korábbi kutatók itt fordítva jártak el, mint a többi helyiségben: nem mentek elég mélyre és nem találták meg az eredeti réteget (28. kép).

28. kép. Az E03 jelű szoba mennyezetén megtalált repülő páva ábrázolás feltárása.
