Nagyméretű üvegfestmények „in situ” vagy műtermi restaurálása

Mester Éva

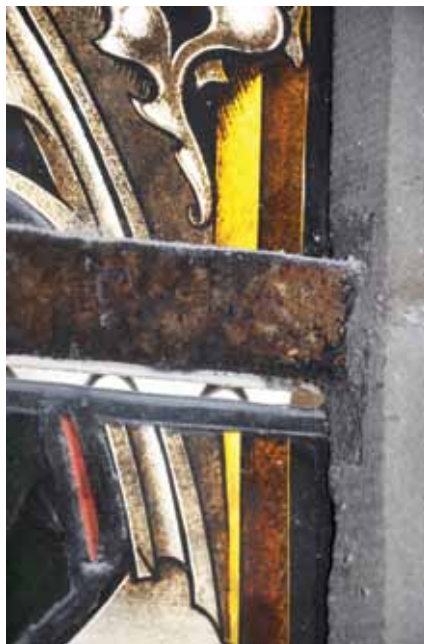
6. kép. Az alsó mező felső szélé kicsúsztott a laposvas rögzítésből, Kassa, Szent Erzsébet dóm.

lesorvasztották, és így a kökeretbe csatlakoznak. Annak ellenére, hogy ez biztonságos módszernek számít, e beépítési módnak is megvannak a kockázatai. A mezőszélek kicsúszhatnak a laposvas rögzítésből (6. kép). Ennek oka az ólmozási technikából adódik. Ha a panelek felülete elkezd vetemedni, a felső szélek lassan elválnak a tartószerkezettől, és rés keletkezik az üvegtáblák között. Az ólmozott felületek vetemedése az ablakok romlásának biztos jele, a szétesés egyik okozója. Ezeket az ablakrészeket – a berni katedrális ablakaihoz hasonlóan – tartószerke-

zeteik eltávolításával sérülésmentesen el lehet távolítani keretükből és műteremben restaurálhatók. A templom egyik leglátványosabb üvegfestménye a kereszthajó déli oldalfalán az 1863-ban Carl Geyling bécsi műhelyében készült, mára sikeresen restaurált Angyali Üdvözlés ablak (7. kép). A merevítő szélvasak a külső oldalra kerültek, az üvegmezőket itt is kívülről építették be. Mária glóriás fejénél a merevítés követi a glória ívét. A nagyméretű ablak teljes felületének védelmét vékony, szintelen, műanyag védőháló biztosítja, ami nem zavarja az üvegfestmény esztétikai megjelenését.

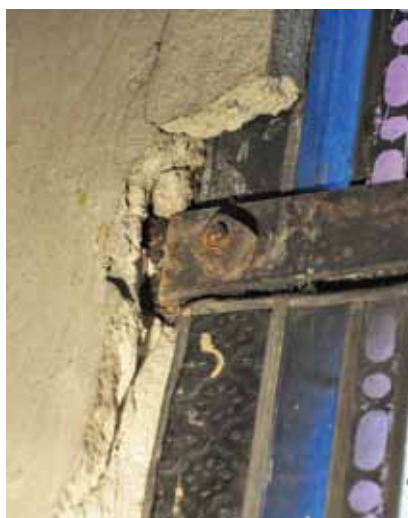
16. kép. A lehullott vakolat alatt jól
látszik a falstráf.
Szeged, a minorita
templom szentély-
ablaka.

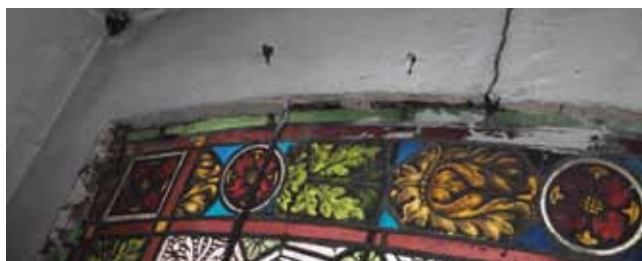
17. kép. Átrepedt falazat. Szeged, minorita templom déli oldal.

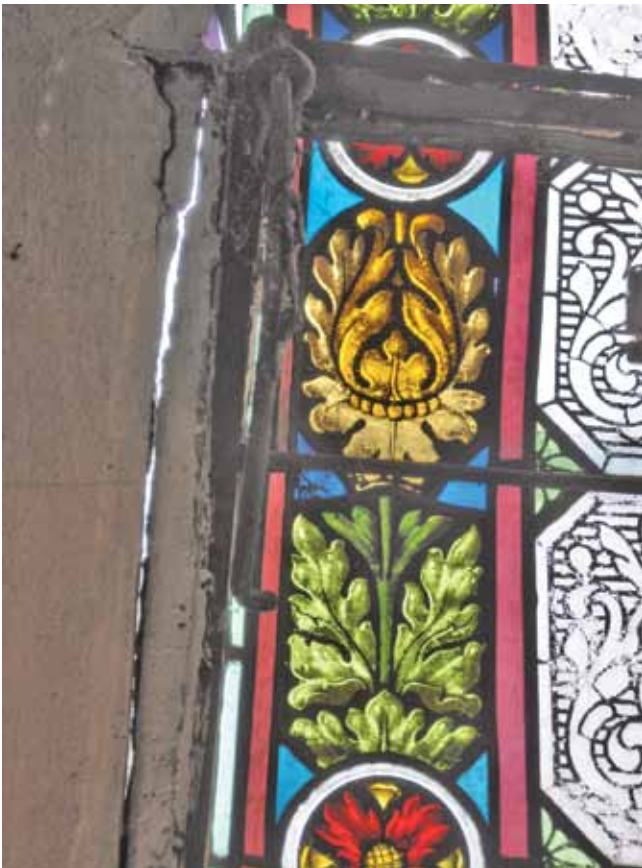
A vakolatba történő rögzítésnek azonban számos buktatója van. A technika akkor működik jól, ha a habarcsban a homok, a mész és a többi anyag megfelelő keverési arányban van jelen. Így a vakolat nem porlik, nem válik le az ún. falstráfról. A falstráf az a vendég üvegcsík, melyet az üvegfestmény látszó szélére ólomfoglalattal ráforrasztanak egy erősebb ólomsínnel. Ez a szélesebb üvegcsík kerül a falazatba, erre vakolnak rá anélkül, hogy a kompozícióból a vakolat kitakarna (16. kép). A beépítési mód ellen szól, ha az épület mozog (17. kép). Az ablaknyílások környezetében keletkezett repedések komoly veszélyeztető tényezők (18. kép), ilyenkor át kell térni a fémkeretes beépítésre.

18. kép. A falstráf a vakolattal együtt kiszakadt az üveglablak falazatából. Szeged, minorita templom, déli falazat.

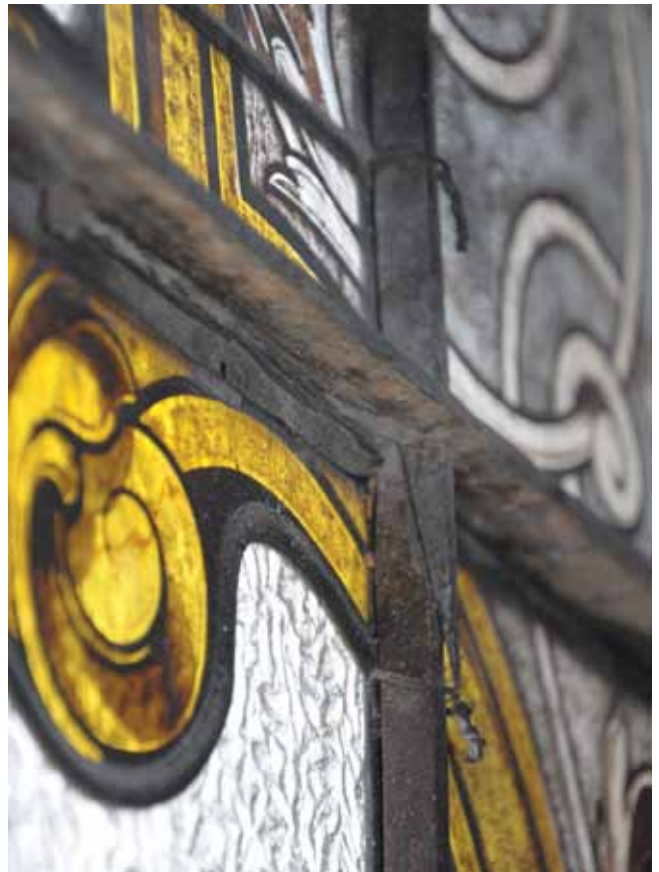
20. kép. Fém tartó és rögzítő szerkezet csatlakoztatása tömítés nélkül. Kalocsa, érseki főszékesegyház.

túlnyúltak, végüket lesorvasztották és a T profilba vágott nyílásban egymáshoz csatlakoztatták (20. kép). A vasalokat acéldrótokkal gondosan rögzítették a mezőkhöz. Ezek kötése olyan erős, hogy több mint száz év elteltével sem váltak le az üvegmezőkről. A mezők gondosan elvégzett merevítése, a szorosan, pontosan egymáshoz illesztett üvegszemek, a megfelelő minőségű, keménységű és rugalmasságú ólomsínek, a kötésben kialakított ólmozás, az ólomsínek csatlakozásainak gondos átforrasztása, mind hozzájárul az üvegmezők stabilitásához. A kalocsai ablakokon ezért nem figyelhető meg felületi vetemedés.

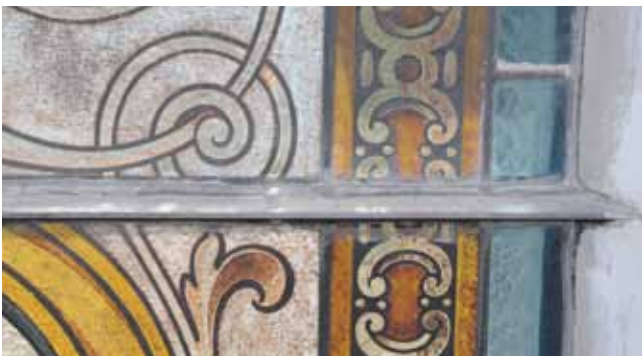
19. kép. Tömítés nélküli T profil tartószerkezet. Az üvegmezőket a fémbe fűrt fastiftek tartják a kittágy alatt. Kalocsa, érseki főszékesegyház.

Az ablakfelületeket alkotó egyes üvegmezők rögzítésére különféle módokat alkalmaztak. Ilyenek a vízszintes rögzítésre szolgáló, a falazatba beépített vasak, melyek állhatnak két egymáshoz fogatott laposvasból, vagy T profilból, mint a kalocsai ablakok esetében (19. kép). Az egyes mezők merevítésére használhatták az üvegfelületre merőlegesen felfogatott laposvasakat, melyek függőlegesen a teljes ablakfelületet átkötötték. A mezők szélén a vasak

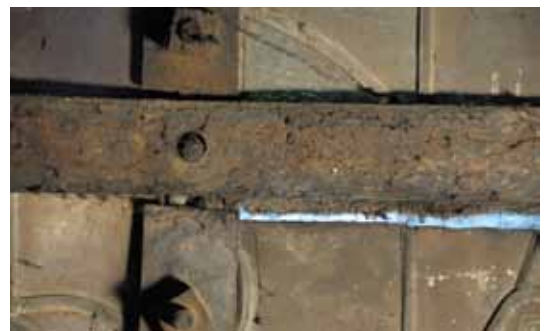
27. kép. A függőleges és vízszintes irányból egymáshoz csatlakoztatott laposvasak nem képesek stabilan tartani a mezőket, így azok kiszakadhatnak a keretből.

Ha ehhez hálóban kötött ólmozás is társul, az idővel felületileg deformálódott, behorpadt üvegmezők felső szélei kicsúszhatnak a keskeny, alig másfél cm takarást biztosító laposvasak alól (27. kép). A problémákat fokozza, ha a túl nagy távolság miatt nem csak a függőleges, de a vízszintes felületeket is több mezőre osztották és csak laposvas rögzítést alkalmaztak (28. kép). A mezők elcsúszásának lehetősége így a többszörösére növekedett. Az üvegpanelek nagymértékben károsítja, hogy a mezőszélek kizárólag a laposvasak összefogására használt csavarszarakra fekszenek fel, ami egy mező esetében két vagy három rögzítési pontot jelent mindössze. Ezekre a néhány mm-t alig meghaladó felületekre korlátozódik a teljes üvegmező tetemes súlya. A túlterhelésből számos helyen üvegtörés keletkezett. Statikailag az sem segített, hogy a laposvasak közé kencés tapaszt tettek (29. kép). A lágylenolajkencés hegyikréta legtöbbször a megkötés előtt kicsúszott a két vas közül, és sem a rögzítést, sem a hézag-tömítést nem szolgálta. A túl méretezett mezőknél a felületek statikai biztonságának elérésére a függőlegesen és vízszintesen futó merevítő gömbvasak csatlakoztatását a csomópontokban technikailag meg kellett oldani. Ezeket egymáson keresztül vezették oly módon, hogy a függőlegesen futó vasakat ívben meghajlították, így mindkét irányban végig felfeküdtek a felületekre (30. kép). A felületi

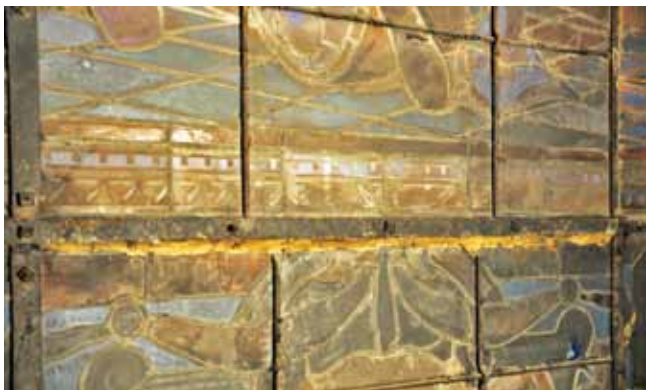
28. kép. Túl méretezett ablak a szegedi minorita templom szentélyéből.

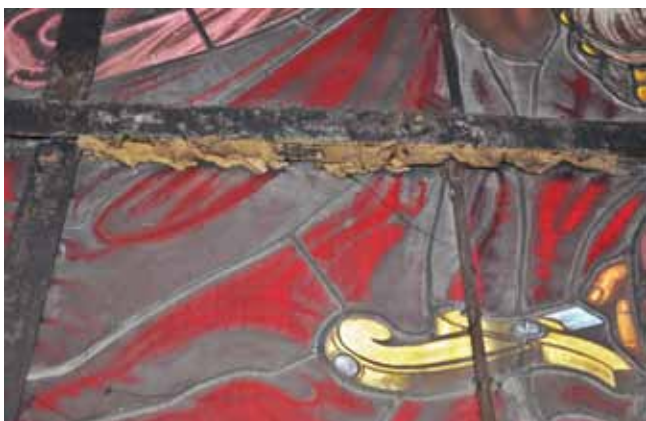
29. kép. A kettő kicsúszott a laposvasak közül. Szeged, minorita templom.

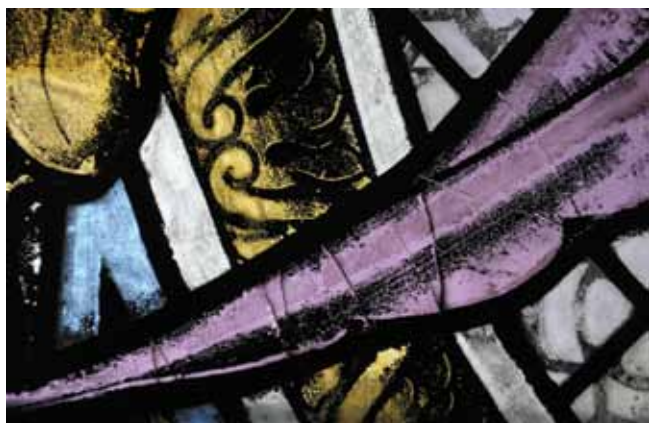
31. kép. Sorozatos üvegtörések egy vetemedett felületen. Szeged, minorita templom.

deformációk nagyszámú üvegtörést okoztak, melyek megindították az üvegdarabok kihullását (31. kép). A vetemedések további statikai problémákhoz vezettek. Az eredeti beépítési helyükről kicsúszott üvegmezők – az elmozdulás következtében – függőleges és vízszintes merevítővasai kibújtak a laposvas rögzítésekből, ezzel megszűnt merevítő, rögzítő funkciójuk is (32. kép). Mindezen károkat növelte az épület mozgásából keletkezett nagyszámú repedés az ablakkeretek környezetében.

Mindezen problémák együttes jelenléte nem teszi lehetővé a szegedi minorita templom több mint százéves üvegfestmény együttesének helyszínen történő restaurálását. A sokféle károsodás kezelése csak műtermi körülmények között valósítható meg. A restaurálással egyidőben meg kell oldani a tartószerkezetek statikai problémáit is.

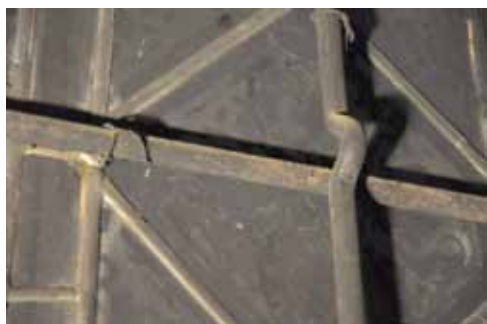
32. kép. Elcsúszott merevítővasak. Szeged, minorita templom.

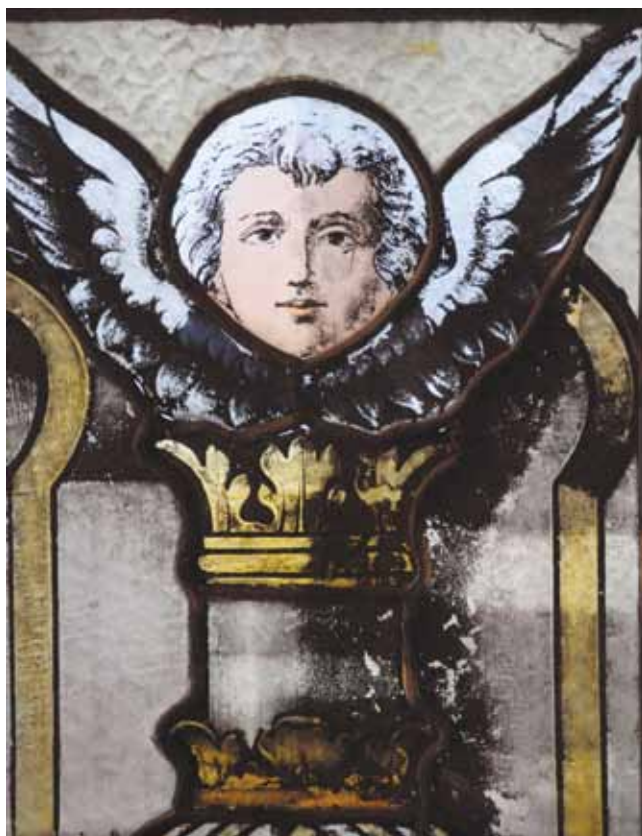
33. kép. Erős vízkölerakódás következtében kialakult szennyeződés. Szeged, minorita templom szentélyablak.

Kémiai eredetűek a kondenzvíz okozta vízkövesedések. A víz roncsoló hatását fokozta a levegő széndioxid tartalma. A kémiai folyamatok hatására az üvegben lévő alkáliák visszaalakultak kálium- illetve

nátriumkarbonáttá, amelyek homályos érdes felületeket képezve roncsolják az üveg szerkezetét. Ezekbe a részekbe épült be a gyertyaláng okozta korom és a szálló por – szabálytalan formájú testes lerakódásokat okozva (33. kép).

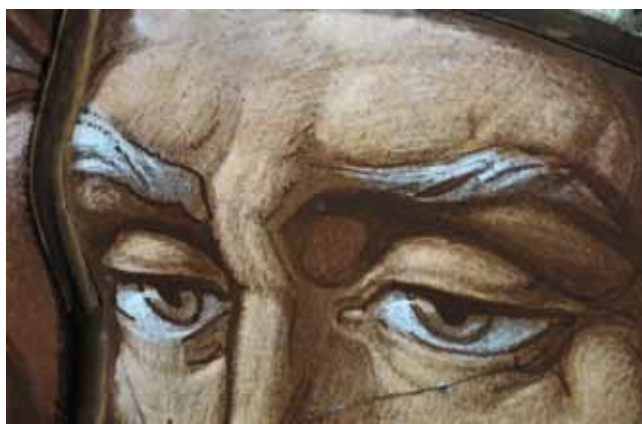
34. kép. Festőien kialakított portré, részlet a Vajk megkeresztelése ablak középmézejéből. A szemek alatt húzódó repedések köbedobásból származnak. Szeged, minorita templom.

A templomablakok mindegyikén láthatók ezek a károsodások – kivételt képez a Vajk megkeresztelése ablak középső része, ahol mind az üveg alapanyag, mind a festéstechnika minősége eltér a templom többi ablakától (34. kép).
