# A jászvásári Banu templom szentélymennyezetén lévő falkép restaurálása

Bogdan Ungurean

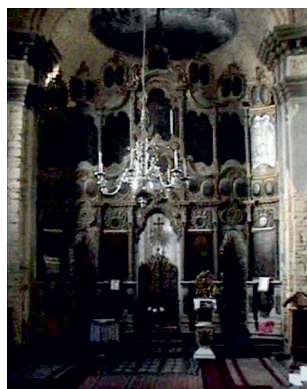
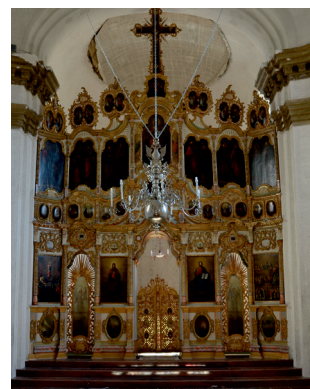
A szentélyfalat többször átfestették. A faragványokat több réteg bronzpor, a faelemeket különböző olaj- és alkidalapú festékrétegek fedték. Az átfestések az ikonokat is érintették (3–4. kép).

3–4. kép. Az ikonosztáz a restaurálási beavatkozások előtt és után.

A műemlék helyreállítása 2012-ben fejeződött be az ikonosztáz és a szószek teljes restaurálásával „A jászvásári történelmi műemlék „Banu” templom rehabilitációja és turisztikai fejlesztése” c. európai projekt keretén belül.

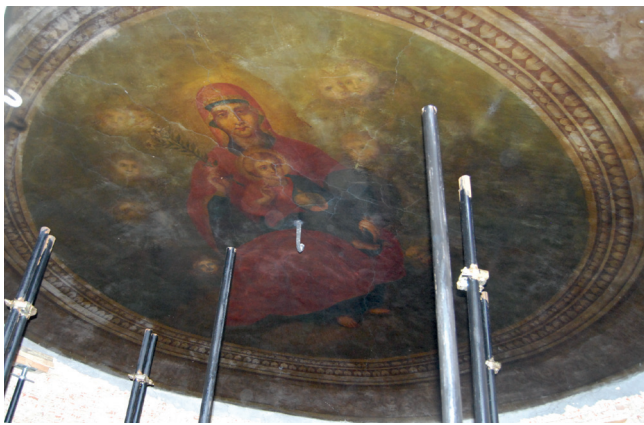
5. kép. A mennyezetfestmény restaurálás előtti állapota.

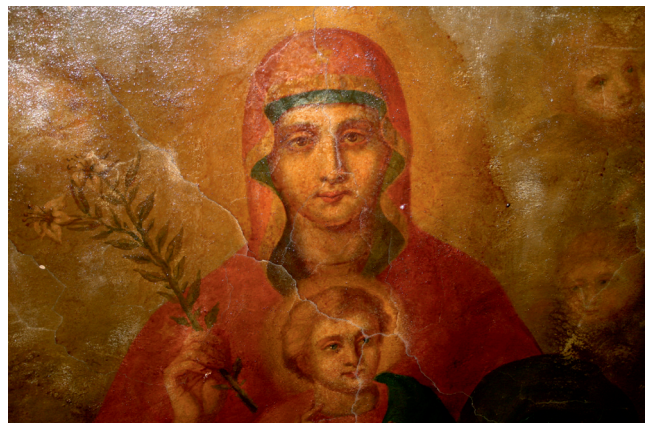
6. kép. A mennyezetfestmény restaurálás előtti állapota, részlet.

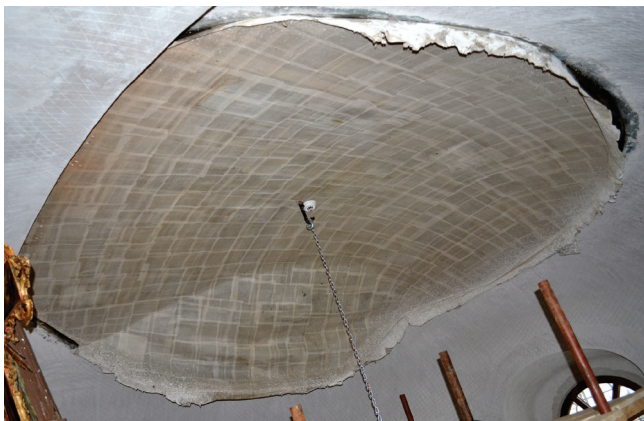
7. kép. Részlet a levédett mennyezetfestményről.

A megelőző megerősítést három egymás utáni papír, illetve textilréteg – japánpapír, vékony, félig áttetsző papír és géz – szerves ragasztókkal (10%-os CMC<sup>3</sup> és 5–7%-os halenyvoldat) való felhordásával valósult meg (7. kép). A műemlék szerkezetén történt beavatkozások hatására az említett védőrétegeken repedések alakultak ki, amelyek az eredeti festékréteg számos hiányosságára is fényt derítettek. A védőréteg hasadását a korábban a fal megerősítése céljából befecskendezett szilárdítóanyag magas nedvességtartalma okozta, ami felduzzasztotta a szerves ragasztót, majd a száradás során bekövetkezett zsugorodás a védőrétegben feszültséget keltve további repedéseket okozott a festékrétegben is (8. kép). A károsodott területek ideiglenes alátámasztása után a védőréteg eltávolítására került sor a ragasztóanyag meleg vízzel történt újbóli felduzzasztása által. A papír és textil rétegeket kézzel távolítottuk el.

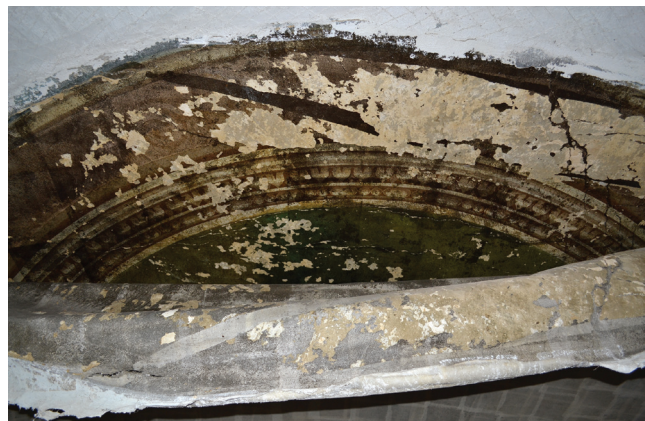
8. kép. Részlet a repedezett részről.

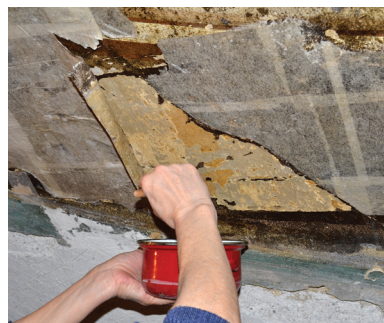
9–10. kép. A levált részek rögzítése.

A zsugorodott részeket meleg halenyv oldattal rögzítettük, majd ezután a levált töredékeket visszahelyeztük eredeti helyükre, és alátámasztást alkalmazva rögzítettük. A műveletre szakaszonként, lépésről lépésre került sor, a terület folyamatos ellenőrzése mellett. A megerősítő rétegek eltávolítását és a halenyves rögzítést váltakozva végeztük. Egyes felületeken a védőrétegek eltávolítása után japánpapírt kellett alkalmaznunk annak érdekében, hogy a festékrétegeket sikeresen visszarögzítsük a hordozóhoz (alapozáshoz). A műveletet – a száradási idők betartása mellett – többször ismételtük: feláztattuk a régi rögzítő réteget, új japánpapír réteget hordtunk fel enyvoldat segítségével, majd nyomás alatt rögzítettük és száradni hagytuk. Ezt a műveletet addig ismételtük, amíg a festék-

réteg teljesen kisimult és rögzült. Minden újabb rögzítés után egyre kevesebb felváltást tapasztaltunk (9–10. kép).

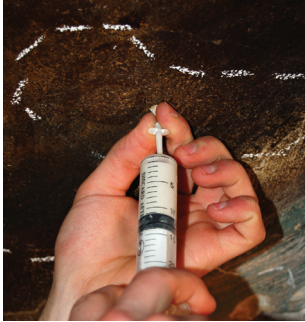
13. kép.  
Az eredeti vakolatrétegek rögzítése.

Akusztikus ellenőrzés során bejelöltük a festmény felületén azokat a helyeket, amelyek a vakolatrétegek leválására utaltak. Az elkészített lyukakon át előzetesen alkoholos vizes oldatot juttatunk be, hogy az anyag pórusai kinyíljanak, és hogy a nyomás alatt fecskendezett PLM-t jobban be tudjon hatolni az alsó rétegekbe. Esetenként alátámasztást is alkalmaztunk a festett rétegek állandó nyomáskiegyenlítése érdekében (13. kép).

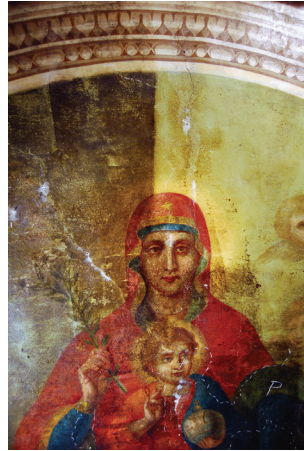
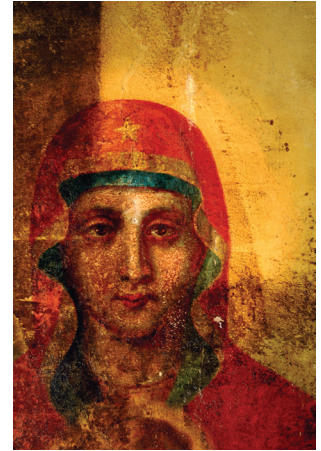
14–15. kép. A vízben oldódó szennyeződések eltávolítása.

A szennyeződések oldását két lépésben végeztük. A felületi szennyeződések eltávolításához először egy vizes alapú, 10% etanolt és 10% C2000-t<sup>5</sup> tartalmazó keveréket használtunk. Az oldás mellett mechanikus tisztítást is alkalmaztunk különböző keménységfokozatú dörzspapírokkal (14–15. kép).

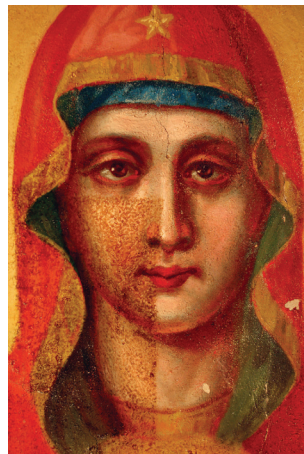
16–18. kép. A szennyeződések és lerakódások eltávolítása a festékrétegekről.

Másodszorra (oldódási próbák alapján), az erősen kötődő és zsíros szennyeződés rétegeket távolítottuk el, párhuzamosan a bevonatréteg regenerálásával, részleges eltávolításával és egységesítésével. Ehhez egy vizes alapú emulziót használtunk, melynek hatását 4:1 arányban hozzáadott DMF-fel<sup>6</sup> gyorsítottuk. A kívánt eredmény elérésekor in hibálás céljából a felületet dibutil-ftaláttal (Merck) töröltük át. A zsíros lerakódásokra és az eredeti bevonatrétegre azért volt egyaránt hatásos az említett emulzió, mert a bevonatréteghez a 19. század eleji mesterek a megfelelő oldószerral elkevert természetes gyantához gyakran bizonyos mennyiségű, általában szikkatívt, lenolajat keverték (16–18. kép).

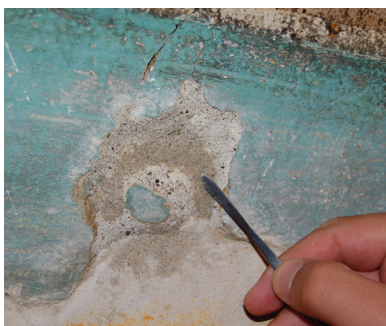
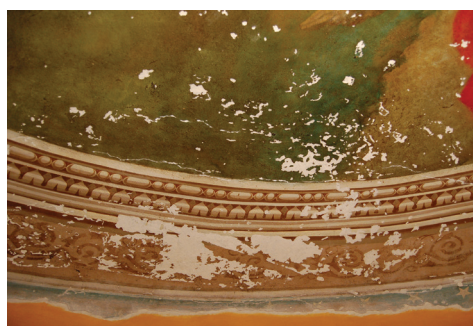
19–21. kép.  
Különböző  
típusú tömité-  
sek, kittelések.

A hiányok pótlását különböző anyagokkal és módszerekkel oldottuk meg. A mély repedéseket és az injektáló lyukakat mész alapú vakolattal, a kisebb felületi hibákat enyvből és hegyikrétából színezett kittel egészítettük ki. A tömitést igénylő repedéseket akril alapú kittel<sup>8</sup> telítettük. A többféle beavatkozást és a különböző anyagok használatát az indokolta, hogy a hiányok eltérő jellege miatt nem lehetett egységes megoldást alkalmazni a kiegészítésükre az egész felületen (19–21. kép).

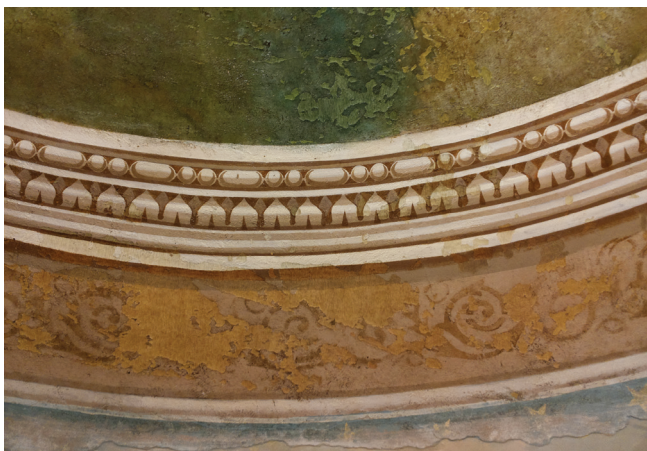
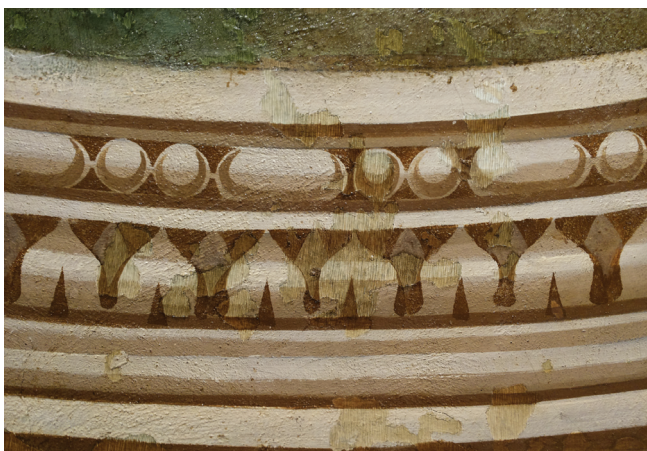
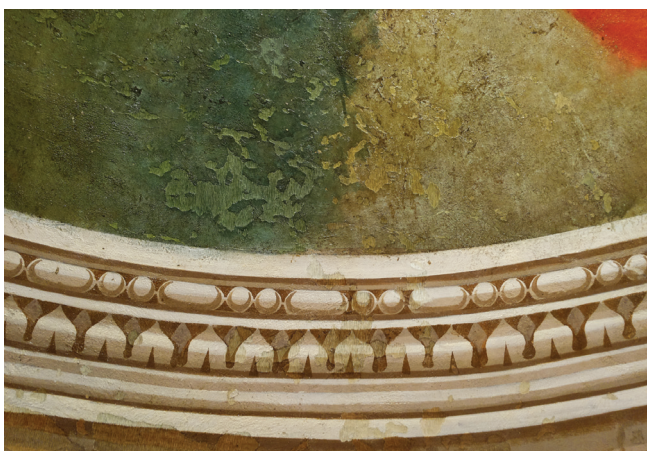
22–24. kép. A szentélymennyezet festményének retusált részletei.

Végül a festmény teljes felületét terpentinben oldott dammárgyanta retuslakkal védtük le. Száradása után került sor az esztétikai helyreállításra vegyes technikájú retusálással (velatura, tratteggio, ritocco), retuslakkal alkalmazott, szikkasztott, olaj alapú festékekkel.

Az eltérő típusú retusteknikákat a festmény különböző részeinek sajátosságai határozták meg (22–24. kép). Egyes területeken a környezethez alkalmazkodó semleges tónusú retus készült, míg a plasztikus ábrázolásoknál tratteggio technika került alkalmazásra.
