Stuart Mária hercegnő és Orániai Vilmos herceg portréjának restaurálása

Bencze Fruzsina

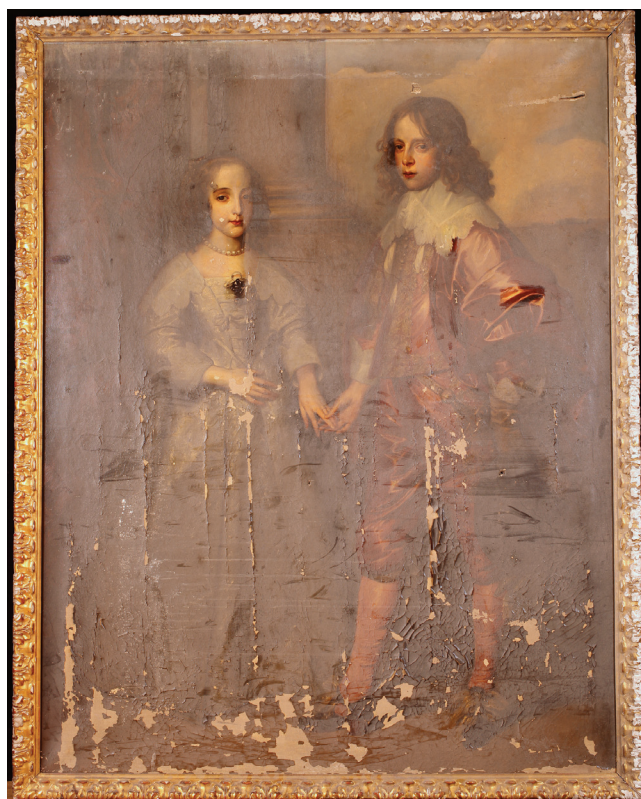
1. kép. Ismeretlen festő: Stuart Mária hercegnő és Orániai Vilmos herceg portréja, átvételi állapot.

A festmény hordozója egyetlen darabból álló, vászonkötésű, viszonylag durva, sűrű szövésű vászon, közepes vastagságú fonalakkal, anyaga a mikroszkópos vizsgálatok alapján lennek bizonyult. A vászon szennyezett, erősen megereszkedett, hullámos volt. A ruhák díszei és a részletek a vastag szennyeződés és porréteg miatt kevésbé látszottak.

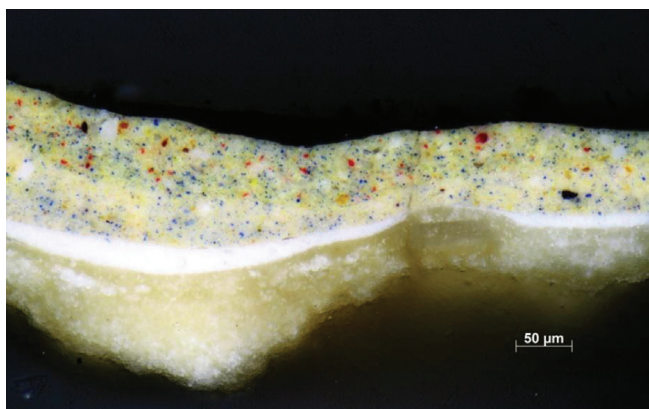
A festékréteg kötőanyaga olaj. Repedezett, egyenetlen lakkréteg borította, ami – mint a mikroszkópos keresztmetszet-csiszolatok vizsgálata során kiderült – legtöbb helyen két rétegben jelentkezett. A festékrétegek vastagsága és felhordása nagyon változatos. Az alkotó a ruhák és a háttér kidolgozásánál pasztózusan rakta fel a festéket. A keresztmetszet-csiszolatokból megállapítható volt, hogy a festő „alla prima” technikát alkalmazott, valószínű, hogy munka közben sokat alakított magán a vászonon is (2. kép).

2. kép. 6-os minta az égről. Polarizációs mikroszkópos felvétel, 20x objektív.

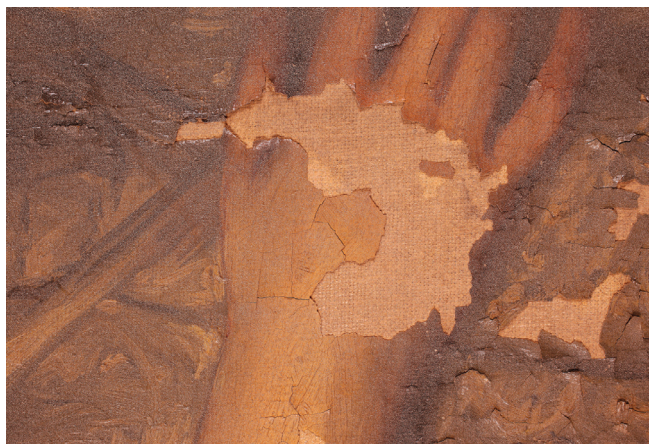
A rétegek vékonysága folytán a vászonhordozó struktúrája néhol átütött a felületre. Jól láthatók voltak a kipergések, a kagylósodás. A főképpen függőleges irányban történt felválások utaltak arra, hogy amikor a kép vízben állt, a vászon magába szívta a nedvességet, emiatt keletkezhetett több sérülés a festmény alsó felén. A merevvé

3. kép. Részlet Stuart Mária kezéről.

vált rétegek vászonhoz való tapadása a nedvesség hatására lecsökkent, illetve megszűnt, és az alapozással együtt elváltak a vászontól, levelesen felpöndörödtek, a fehér színű alapozó csak néhány helyen maradt meg a festékhányokban (3. kép).

A kép feltárása előtt a kagylósodásokat, pergő festékszigeteket rögzítettük. A stabilizálás lakkbenzines előkezelés után Eurocryl BC 4302³ akril diszperzió 1:1 arányú vizes oldatával történt. Az elvált festékréteget – miután a nedvességtől kissé felpuhult – szemeszlándzsával óvatosan visszanyomtuk a helyére, majd szilikonpapír közbeiktatásával kőlapok alatt egy napig préseltük a felületet. Száradás után megpróbáltuk a már lelapult festékszigeteket szilikonpapíron át történő vasalással (40–45°C) még jobban kiegyenesíteni, ami javította ugyan a hordozón való tapadást, de a felület eredeti simaságát ezzel sem sikerült teljesen helyreállítani.

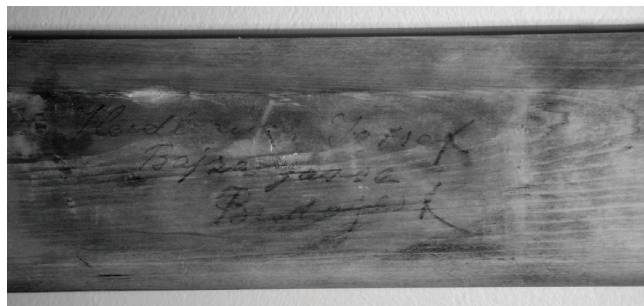
4. kép. A felirat infravörös felvételen.

A vakkereten, a nedves tisztítás során grafit ceruzával írott szavakat fedeztünk fel, amik feltehetően a festő nevét („... József”) és a készítés helyét: „Bajza”, „Budapest” tartalmazzák, de a feliratot sajnos a levéltári adatok segítségével sem sikerült pontosan értelmezni (4. kép). Elképzelhető, hogy a jelzet összefüggésben van Benczúr Gyula Bajza utcai Festészeti Mesteriskolájával.

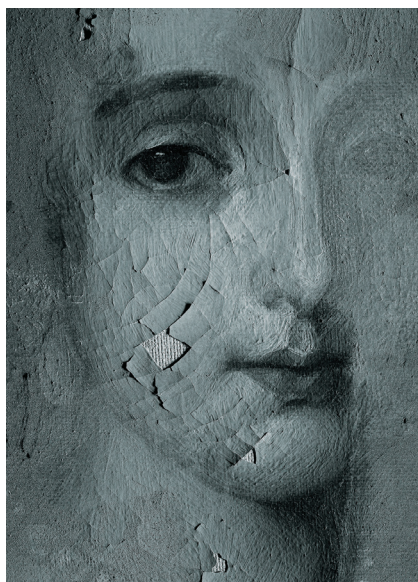
A sűrűfényben készült felvételeken még kifejezőbben mutatkoztak meg a festmény károsodásai, a mechanikai hatás okozta hasadások, sérülések, benyomódások, a vászon megereszkedése, a kipergések, a felváló festékszigetek a felületen (5–7. képek). Infravörös sugárzásban jobban kirajzolódtak a részletek, így a haj esése, a ruhák és a függöny mintázata. Az UV-lumineszcens felvételen a sötét foltok a lakkréteg hiányait, sérüléseit jelezhetik. Korábbi kutatóablakokat is találtunk a felületen, ezeknél erőteljesebb volt a lumineszcencia, mivel a szennyeződésréteg vékonyabbnak bizonyult és jobban engedte érvényesülni a bevonat lumineszkálását.

5. kép.
Részlet Stuart
Mária arcáról
súrlófényben,
átvételi állapot.

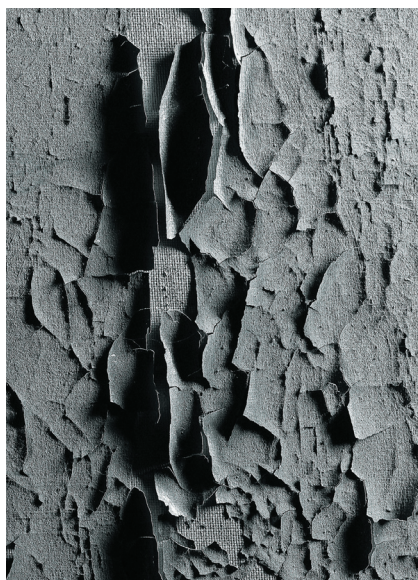
6. kép.
A festék- és alapozóréteg feltáskásodása, súrlófényben készült felvétel.

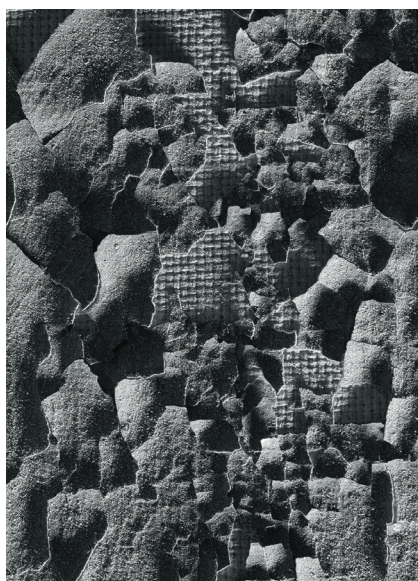
7. kép.
A festék- és alapozóréteg feltáskásodása, súrlófényben készült felvétel.

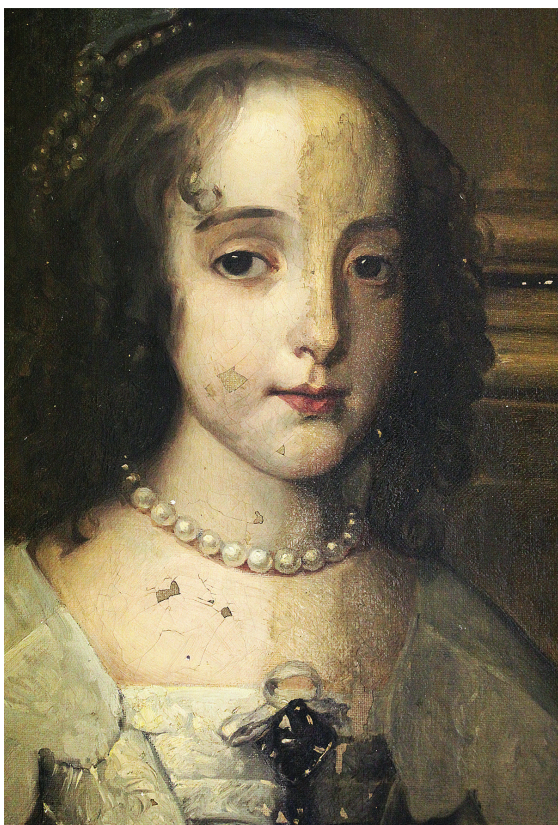
8. kép. Félig feltárt állapot, részlet.

A festéket borító lakkréteget, a szennyeződést (8. kép) és a kép felületére került Eurocryl ragasztót Alkonek⁶ és Celloszol⁷ 1:1 arányú keverékével oldottuk le, a makacsabbul kötődő helyeken – a kép felső részén –, ezen kívül még dimetil-formamidot is alkalmaztunk. Végül terpentines áttörés után szárazra töröltük a felületet.

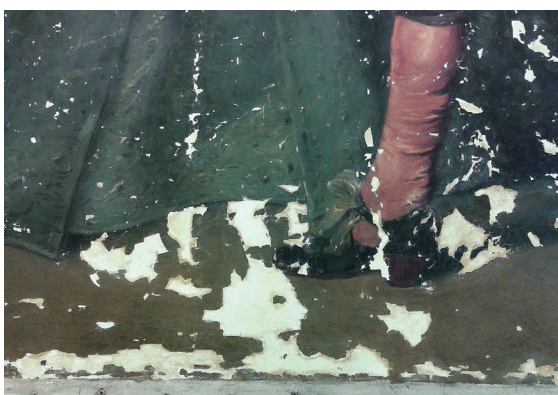
9. kép. A festmény tömített állapotban, részlet.

A restaurálás további lépéseként a hiányok tömítésére került sor. Először az alapozóréteg nagyobb hiányainak a helyét ecseteltük be Palma Fa vízálló ragasztóval,

hogy az erre rákerülő kitt jobban tapadjon. A tömítőmaszsa anyaga: 1 rész természetes hegyi kréta, 1 rész iparilag lecsapatott kalcium-karbonát, 10%-os zselatinoldat, kevés Palma Fa normál PVAc ragasztó, és pár csepp hármes keverék.⁸ Az eredeti fehér alapozó színéhez igazodtunk, a kitt fehér színét csupán egy kevés olajfestékkel törtük meg (9. kép). Azokon a felületeken, ahol a tömítés sima felülete zavaróan elütött az eredeti részek struktúrájától, ott a masszát Eurocryllal, Metylannal⁹ és vízzel hígítva, ecsetelve hordtuk fel, imitálva a pasztózus ecsetvonásokat.

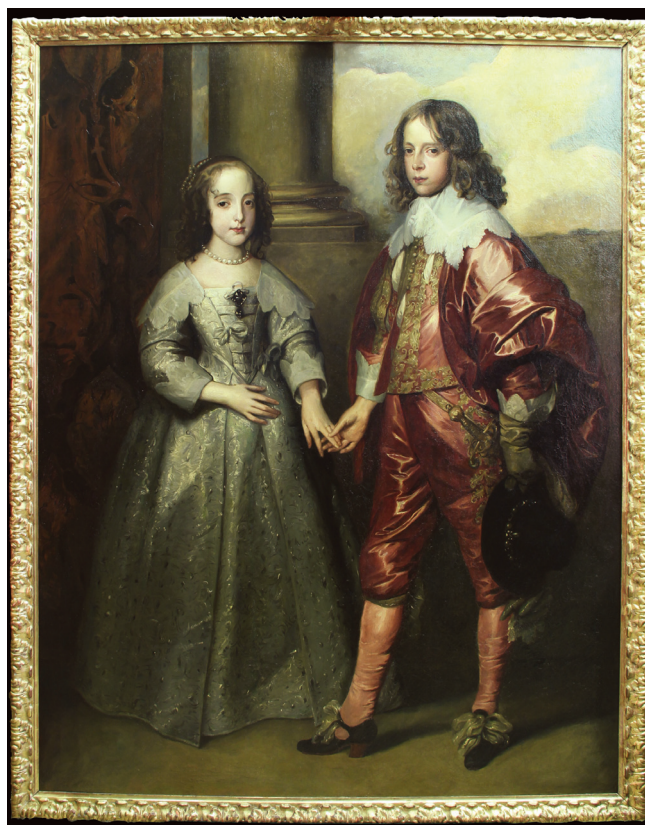
10. kép. A restaurált festmény a díszkeretben.

A lakkozást követően¹⁰ a festmény hiányainak kiegészítése beilleszkedő retussal készült, vékony lazúr-rétegek felhordásával. A retus anyaga csökkentett olajtartalmú olajfesték, amit a lakk anyagával keverve és lakkbenzinnel kissé hígítva alkalmaztunk (10. kép). A retus száradása után a felület Talens 114¹¹, fényes akril spray záróréteget kapott.
