Az almakeréki falképek színelváltozása és vizsgálatai

Galambos Éva – Váli Zsuzsánna – Török Ákos – Nemes Erika

Az almakeréki templom román stílusban épült, majd a 14. században átépítették. A szentélyt díszítő freskók az 1390-1400 körüli időszakra datálhatók, különlegességük, hogy szinte érintetlenül őrzik a gótikus stílust, hiszen átfestés nélkül maradtak fenn, és a korábbi restaurálások során is csak kismértékű javításokat végeztek rajtuk.

A templom falképeinek szakszerű helyreállítása indokoltá tette a restaurátori beavatkozások megtervezéséhez az épület, főként a falképet hordozó falazat és vakolat, valamint a festett felület alaposabb felmérését és vizsgálatait. Szemrevételezéssel is megállapítható, hogy a falazat vizesedett, a vízzeljárható sók károsító folyamatokat indítottak be, és a falkép eredeti színezése elváltozott. A vizsgálatok célja a károsodás okainak kiderítése volt, és javaslatként azok megszüntetésére, valamint a szentély és a benne található falképek restaurálásának megtervezéséhez szükséges adatok közlése.

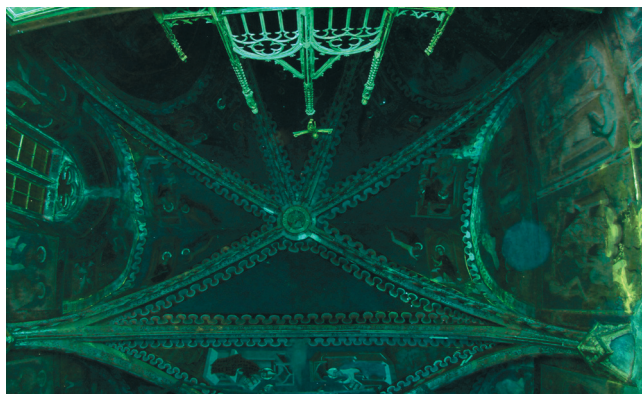
2. kép. UV-lumineszcens felvétel. A sóterhelt felületek világos foltokban jelennek meg a két oldalfal tetején és a zárókőnél.

pest világosabban jelentek meg (1-2. kép). A jelenség kétféleképpen is magyarázható: a világosan jelentkező anyagok vagy erősebben lumineszkálnak vagy jobban visszaverik a látható tartomány rövidebb hullámhosszú sugarait. Ezek a részek – pl. a középső zárókő és a borda indításánál lévő élénk kékes foltok, a boltozatok vállánál látható világos felületek, vagy az oldalfalakon sávosan megjelenő narancsos-rózsaszínes foltok –, általában a nagyobb sóterhelés miatt kialakuló sókiülések, vagy festékkipergések helyén kilátszó meszes vakolat kontrasztosabb megjelenései, melyek összefüggésben vannak a falvizesedés koncentráltabb területeivel.

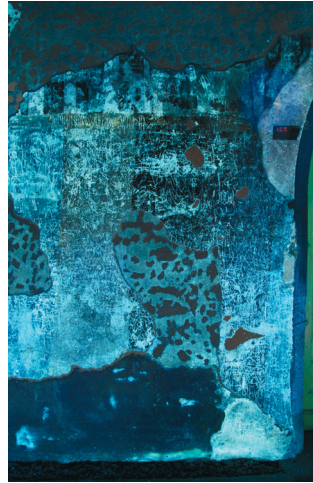
4. kép. Az északi fal alsó szakasza, lumineszcens felvétel: az alsó, sötétben jelentkező kiegészítő vakolaton a sókivirágzások az UV gerjesztés hatására világosan jelennek meg.

A sók ott tudták leginkább kifejteni káros hatásukat, ahol a nedvesség utánpótlása megfelelően biztosított volt, a falak alsó szakaszán, a boltvállakban, és a nagyobb beázási zónákban (3-6. kép).

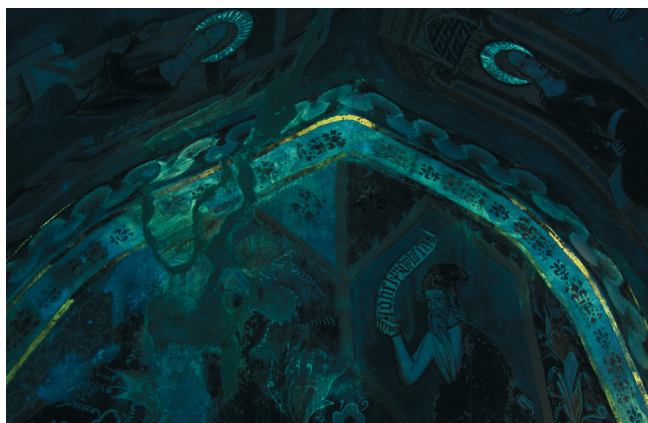
6. kép. Déli fal, felső zóna: lumineszcens felvétel. A nagyméretű repedés mellett világosabban lumineszkál a falkép. Feltehető, hogy ez koncentráltabban sóterhelt terület. A javításhoz használt vakolat anyagából is további sók oldódhattak ki. A feketés keretelő csík feltűnően élénk narancsos lumineszcenciája a pigmentelváltozásoknak köszönhető.

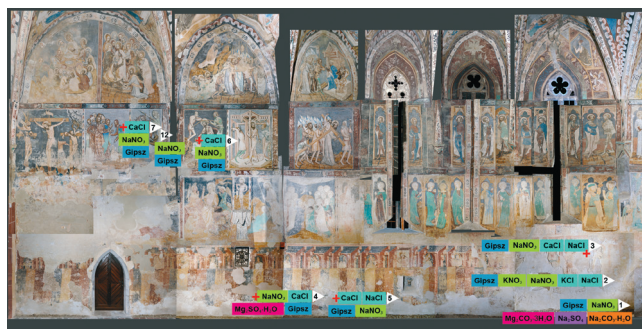
11. kép. A szentély kiterített képe. A függőleges falak sótérképe. A piros + azokat a részeket jelöli, ahol a mintákból kioldott sóoldat higroszkóposnak bizonyult. A térképen fel van tüntetve a vízdoldható sók előfordulása, eloszlása is. A falkép a déli fal (jobb oldal) alsó részén pusztult el teljesen, a keleti részen (közép) alul kisebb zónában, az északi falon (baloldal) alul kevésbé, de a sekrestye boltozatának vállrészénél – kb. 1–2,5 méter magasság között – az összegyűlt víz és sókár miatt nagy területen. G. Kovács G. felvétele.

lőszerek bejuttatását, ezért a sók kivonása ezeken a területeken lokálisan indokolt lehet. A falak teljes sótelenítése nem kivitelezhető, különösen, ha a sók egy része az építőanyagokkal került a falzatba. Erre a falazó- és építőanyagok további vizsgálata adhat választ. A falzatban lévő sók miatt nem javasolt olyan konzerváló anyag használata, mely filmképző lehet. A konzerválószer kiválasztásánál figyelembe kell venni továbbá, hogy ne befolyásolja se a vakolat kapilláraktivitását, se a vízgőz-átjárhatóságát.

A falképek többnyire szekko technikával készültek és sérülékenyek, ezért javasolt, hogy sókivonást csak a konzerválás elvégzéséhez legszükségesebb részekben végezzenek. A sókivonást csak a festékréteg és az elvált, vagy porló vakolatok előszilárdítása, valamint a falképek anyagával kompatibilis porozítású és anyagú próbapakolás készítése és vizsgálata után szabad megkezdeni. A sókivonás legkíméletesebben a folyamatos, hosszútávú karbantartás keretein belül volna megvalósítható, a természetes módon, a felületen kikristályosodó sók időszakonkénti eltávolításával.

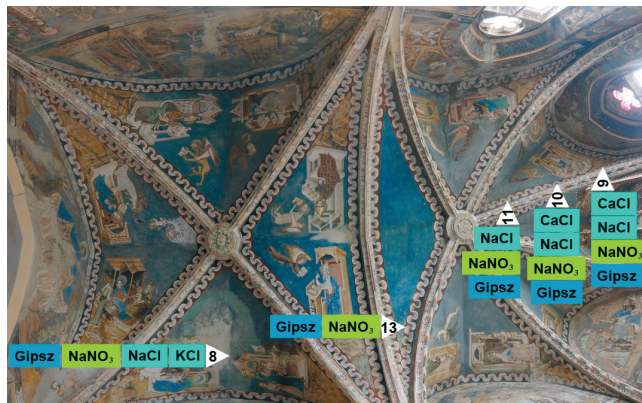
12. kép. A mennyezetről vett mintákból kioldott sók térképe.

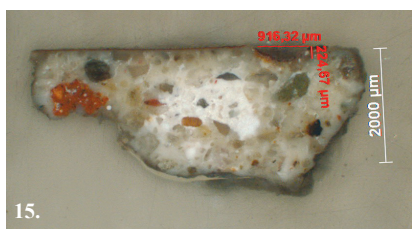
15. kép. A boltzati kőbordáról felváltó és pergő vékony vakolat.

külön foltként vakolták fel. A boltzat köelemein csak a festővakolat található meg. Jellemző, hogy a körül ez a vékony réteg könnyebben lepereg, jelenleg ezek a felületek a legrosszabb megtartású részek (15. kép).

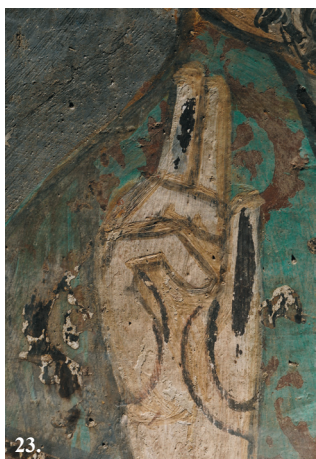
23. kép. A csúcspétek sok helyen elfekedtek.

A formák festése egyszerű, általában valamilyen alapszín, csúcspétekkel modellálva (23. kép). Ez utóbbiak színe változott el a leginkább zavaró módon, feketés barnás foltokként jelennek meg. Az elváltozások összefüggnek a pigmenthasználattal is, a legtöbb esetben az ólom- és réztartalmú festékek módosultak.

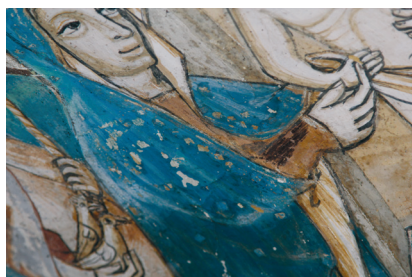
26. kép. Mária köpenyét kivágott négyzetes fólia rátétekkel díszítették, melyeknek nagyrészt csak a helye maradt meg.

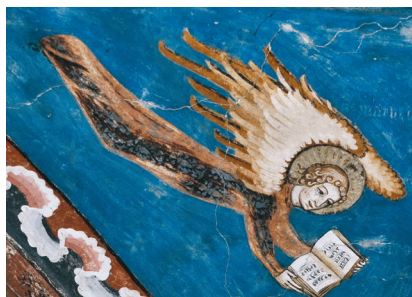
27. kép. Az angyal testének festése elsötétedett, de a patronminta látszik rajta.

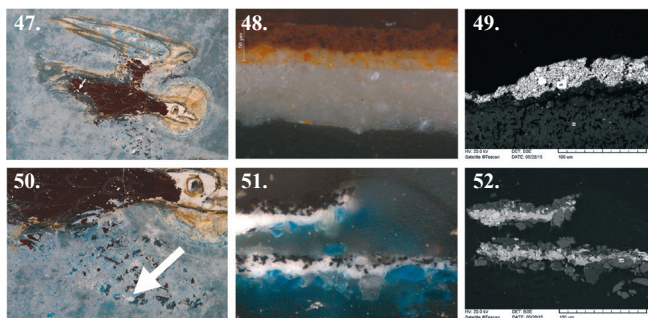
47. kép. Az „Angyali Üdvözlés” jelenete: a „Szentlélek galambja” ma feketének látszik.

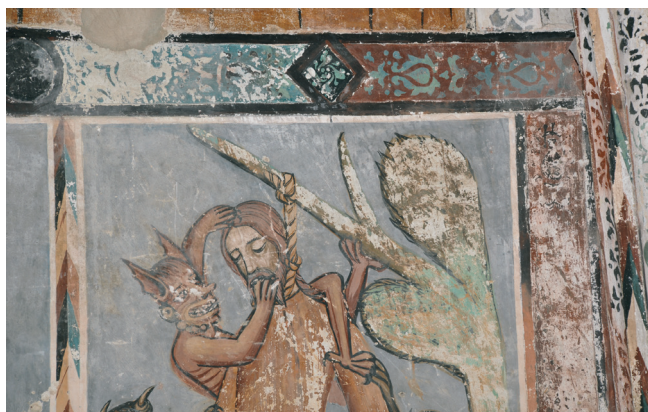
69. kép. Fa felső, elbarnult lombrésze.

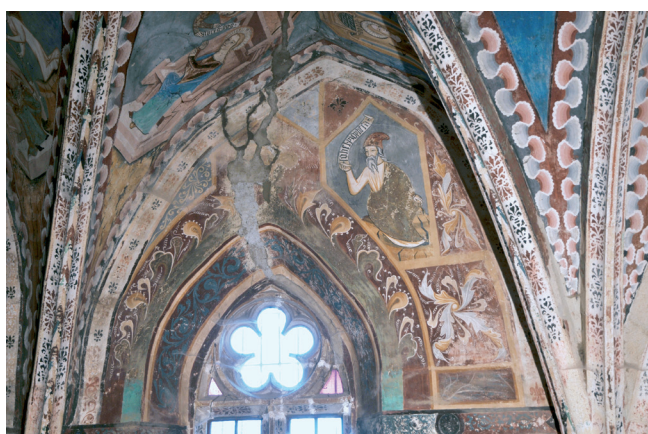
70. kép. Az ablak feletti egykor zöld ornamentika elbarnult felülete.

okozta kémiai reakció hatására (lúgok hatására réz-hidroxidra, majd réz-oxidra változik). A kialakult reakciótermék nagy része a röntgen-diffrakció (XRD) alapján tenorit, azaz réz-oxid, ami barnás feketés megjelenésű.

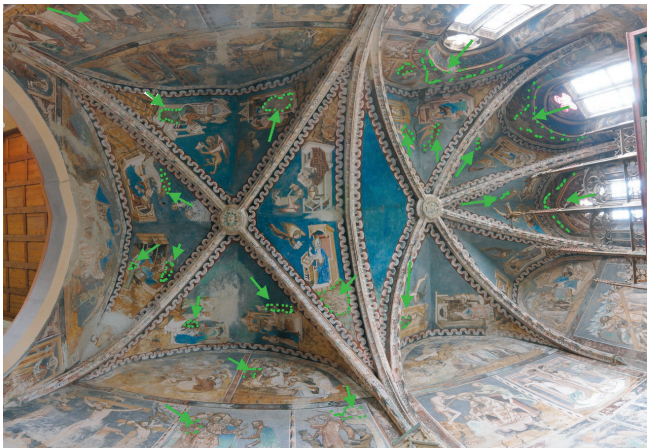
76. kép. Áttekintő kép a mennyezetről: nyíl jelöli az elbarnult zöld részeket.

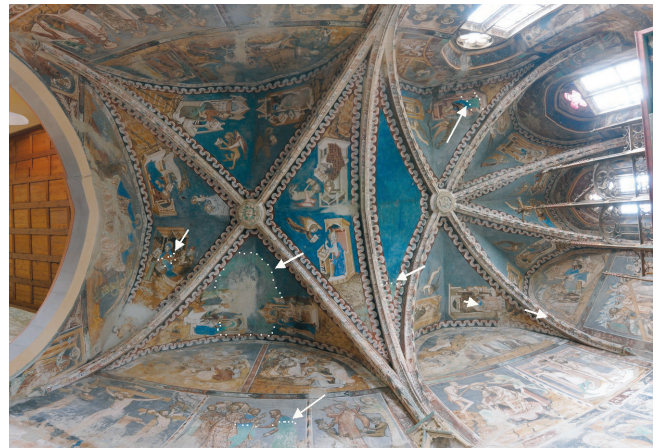
78. kép. Áttekintő kép, nyilak jelölik az elzöldült azurit felületeket.

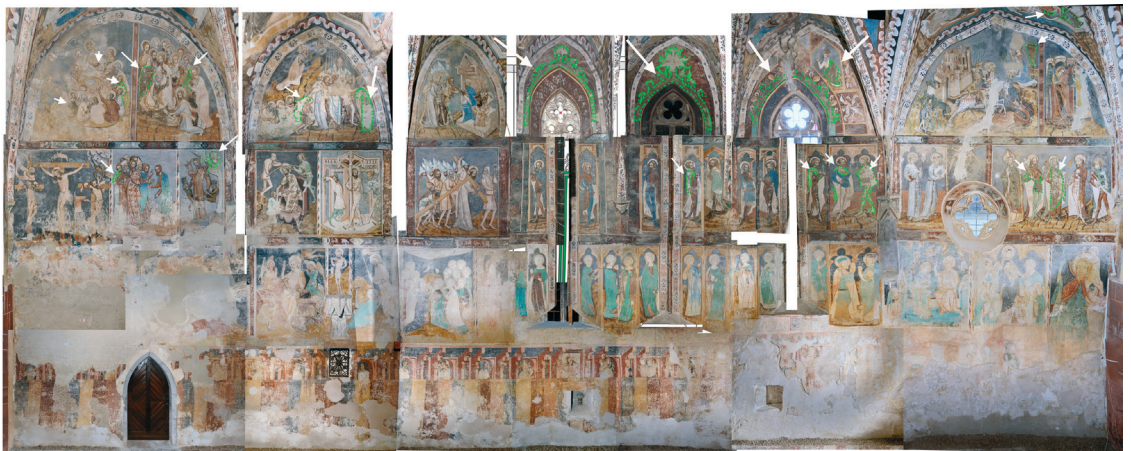
79. kép. Áttekintő kép, nyilak jelölik az elzöldült azurit felületeket.

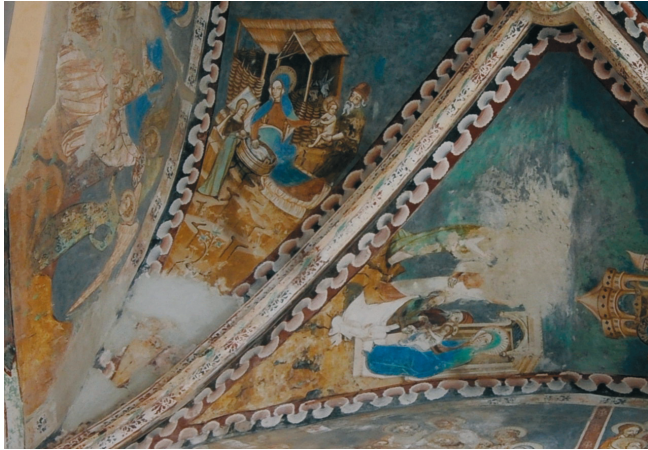
80. kép. Az eredetileg kék háttérszín zölddé változott a nagy kimosódott folt mentén.

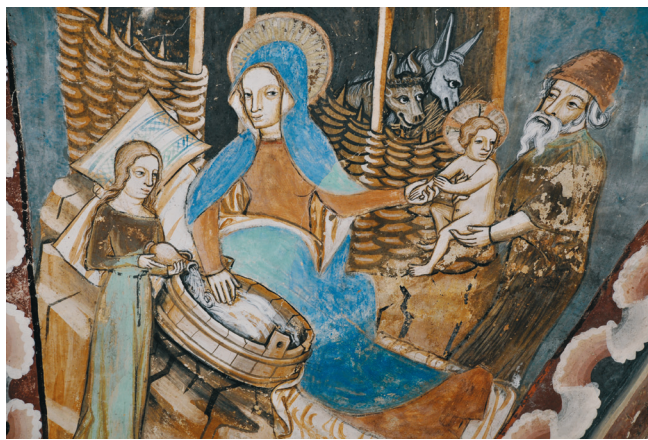
81. kép. A nagy repedések mentén beszivárgó nedvességgel oldatba kerülő sók hatására elzöldült az azurit.

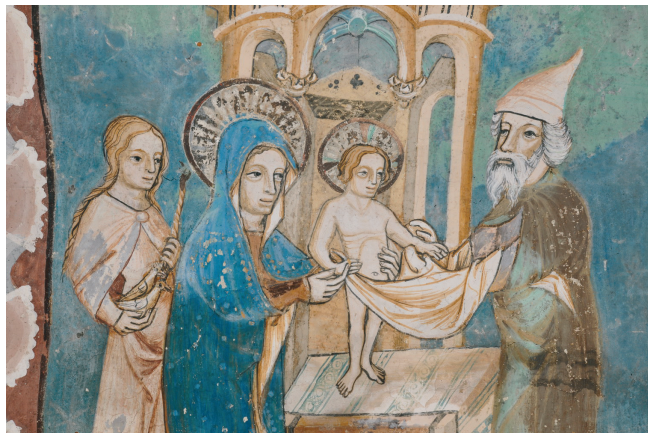
82. kép. A kék háttér elzöldült, Mária kék ruhája pedig kissé besötétedett a sók hatására.

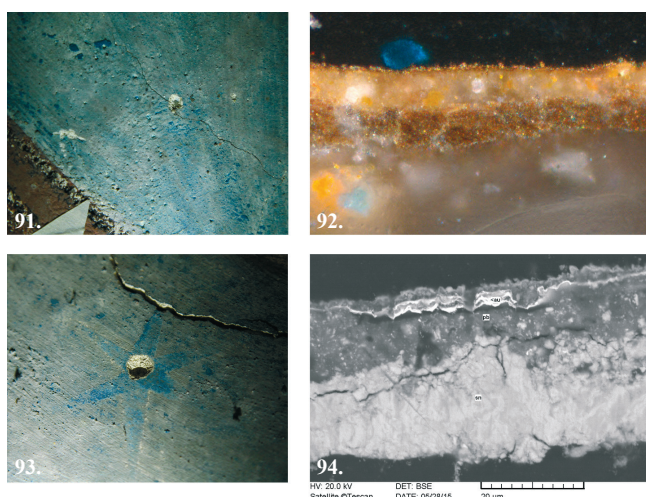
A fóliák leválásának több oka lehet. Egyrészt a használt ragasztóanyag idővel meggyengülhetett, zsugorodhatott, másrészt a fólia alatt kikristályosodó sók lelekkették a réteget.

91. kép. Egy kipergett csillagdíz barnás széle.

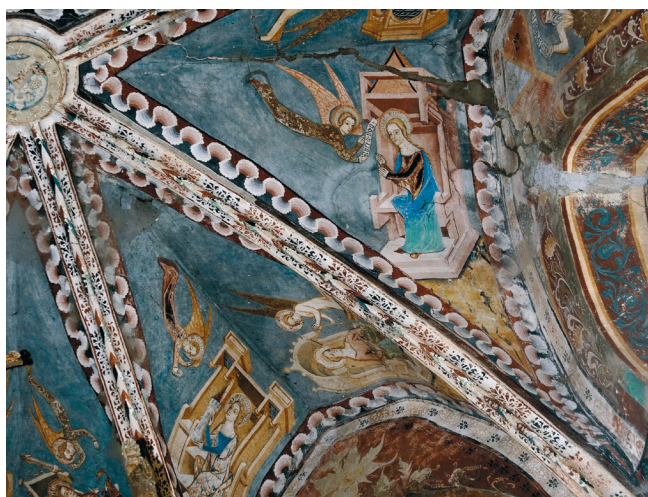
95. kép. Az almakeréki falképek állapota 2015 áprilisában.
