# A szegedi Fogadalmi templom egyes mozaikjainak kutatása, restaurálása; technikai jellegzetességeik, károsodásaik vizsgálata

Kürtösi Brigitta Mária

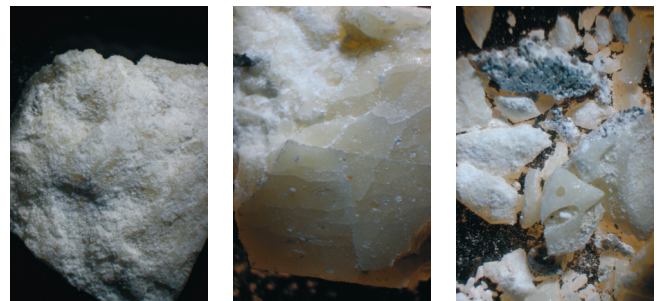
Kristályos fázisok kiválása, egyfajta devitrifikáció – elüvegtelenedési folyamat – zajlik (9. a-c. kép). A vizsgált fehér *smalti* magas ólomtartalommal rendelkezik.<sup>10</sup> A mozaik felület ~1/6-a részben, vagy egészben ebből a fehér színű mozaiküvegből készült. Mivel sok részleten egyéb színek mellett, illetve keverten szerepel (8. c., 10. kép), így állapota, és romlása hatással lehet a környezetére is (11. kép). A lejátszódó folyamat jellegének pontosításához további anyagvizsgálatok szükségesek.

9. a-c. kép. A fehér mozaiküveg minta állapota, elüvegtelenedési fázisai sztereo-mikroszkópos képeken.

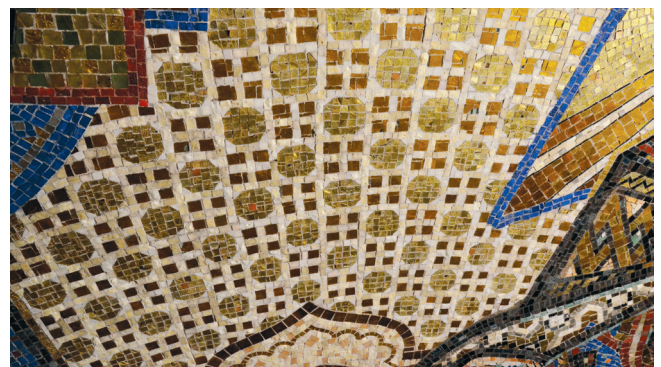
10. kép. Az instabil fehér smalti az apszis mozaik sok részleten arany szemek környezetében van jelen.

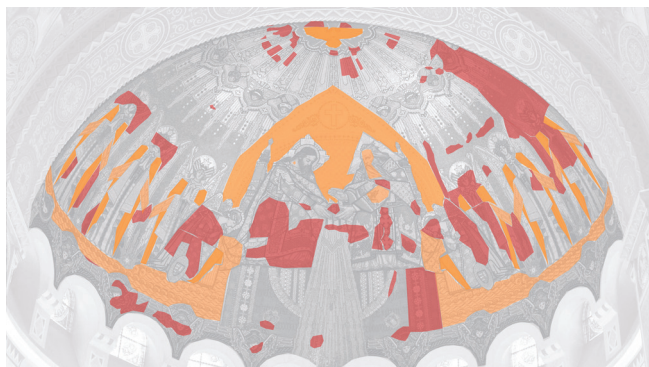
A tapasztalt lassú romlás oka adódhat külső hatásokból. Valószínűsíthető egy, a boltozatot érintő szerkezeti, szigetelési probléma, így a tető és a felső héjszerkezet

11. kép. Kártérkép a szegedi dóm apszismozaijkjának állapotáról 2015 júniusában.

lás során. A boltozatot felülről érő nedvesedés, beázások fenntarthatják, táplálhatják a folyamatot, melyhez az eredeti építőanyagok, de esetleges javításainak anyagai is hozzájárulhatnak, mint só források.

vizsgálata a további romlás megállítása, megelőzése céljából feltétlen szükséges egy esetleges későbbi restaurá-

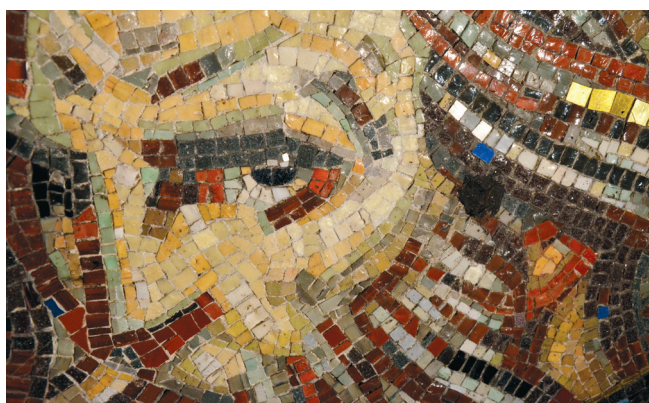
12. kép. Feketere színezett, eldolgozatlan fugázó habarcs sziget az Atyaisten halántékánál. A fugázó anyag mészhomok és pigment keveréke.

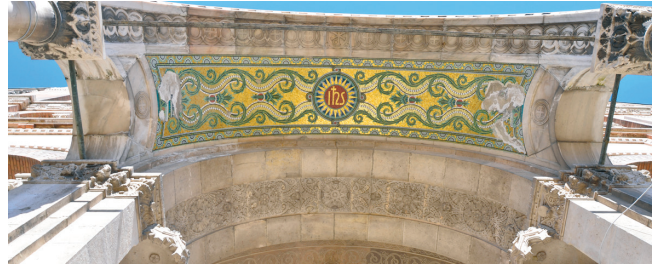
A munka során kártérképeken bemutatva jeleztük, hogy a mozaik, és a keretező köelemek pusztulását is a kapuépítmény beázása idézi elő. Határozott összefüggés látszott a köelemek fugahálózatán lejutó nedvesség, és a romlás frontjai között (16. kép). A mért nedvesség értékek, a felületen, a fugákban és az elvált mozaikburkolat alatt kikristályosodott sók (17. kép) látványosan szemléltették a mozaik pusztulásának okát. A portikusz szerkezeti problémáinak megoldásáig, a beázás megszüntetéséig a tervezett helyszíni munkamenet megvalósítása korlátozott volt. A mozaik sok helyen már nem volt képes kielégítően kötődni a károsodott beagyazó vakolathoz, ezért ezeket a részleteket némely esetben szükséges volt levédeni, illetve leválasztani (18. kép). Eltávolítottuk a sóterhelt beagyazó vakolatot a hiányok helyén, illetve korábbi, cementbe rakott kisebb rekonstruált részleteket is, mivel a cement – nagy léptékben eltérő fizikai tulajdonságai révén – a környezetében lévő eredeti anyagok romlását, pusztulását idézte elő, illetve fokozta tovább. A kikristályosodott sók mellett, egyes leválasztott részletek alatt moszatok nyoma volt megfigyelhető (19. kép), mely jelenség kétségtelenül a fennálló nedves környezet velejárója.

15. kép. A portikusz mozaik sérült, hiányos alsó szakaszai egyértelműen utaltak a beázási problémára. 2015. márciusi állapot.

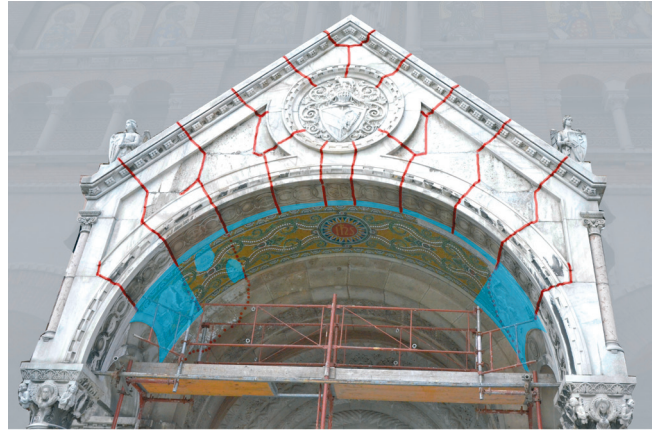
Szeged, dóm főkapu heveder mozaik, a károsodások és a portikusz köelemek által lejutó nedvesség lehetséges útjainak összefüggései  
 ● köelemek fugái  
 ● a mozaikot érintő hiányok, elváltak frontjai és túltelített köszegtyő

16. kép. Kártérkép a dóm portikusz mozaikjának állapotáról és a romlást kiváltó okok összefüggéseiről.

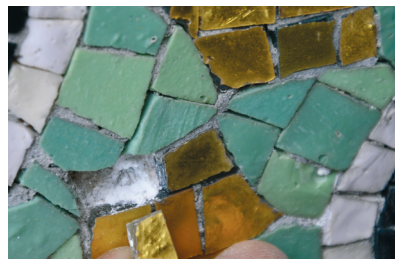
17. kép. A kikristályosodott sók a mozaik romlását idézik elő. Megszűnik a mozaikszemek és a beagyazó vakolat közötti kötődés.

A mikro-analitikai és röntgen-diffrakciós anyagvizsgálatok eredményei<sup>13</sup> nyomán tervezhetők voltak a restaurálás során használható, kompatibilis anyagok. Az eredeti vakolat mészbázisú, töltőanyaga változatos szemcseméretű kvarc (kavics és homok frakció). A nagyműszeres vizsgálat eredménye szintén alátámasztotta a hordozó felületen észlelt problémákat, a károsító sók aktív jelenlétét. P1.: só az 'A' részlet beágyazó vakolatáról: kationok: K és Na, anionok: szulfát és nitrát - ebből salétrom ( $\text{KNO}_3$ ), apthitalit  $\text{K}_3\text{Na}(\text{SO}_4)_2$  és darapskit  $\text{Na}_3(\text{NO}_3)(\text{SO}_4)(\text{H}_2\text{O})$  kristályosodott ki.

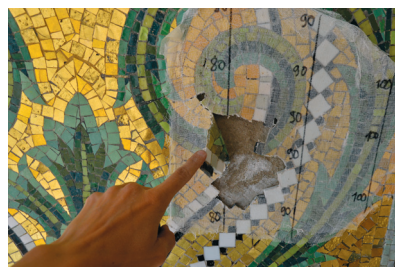
18. kép. A sók okozta károsodás nyomán kötést veszített mozaikrészlet levédése után, visszarögzítése előtt.

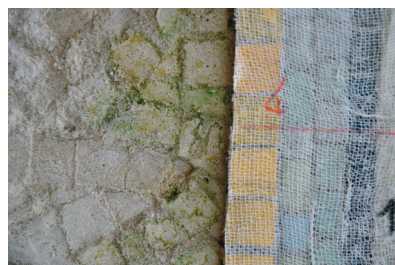
19. kép. A leválasztott mozaikrészlet alatt a nedves környezetben a moszatok is megtelepedtek.
