# Egy avar kori kehely modern kori története

Tóth Eszter

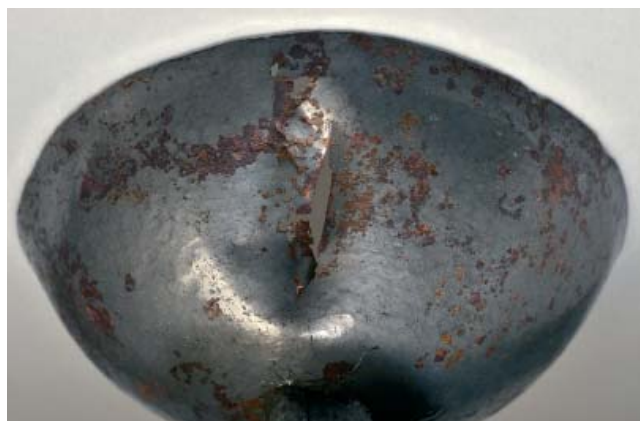
4. kép. Rongálás nyoma a cuppán (Bicskei József felvétele).

A jászfényszarui kehely a típusra jellemző három klasszikus és alapvető elemből áll, úgymint az egyetlen lemezből felhúzással készült félgömbös testű cuppa, a lemezből feltekert szár, valamint az enyhén domború talp (3. kép). A három részt eredetileg forrasztással rögzítették egymáshoz. A sírbatételkor a kehelyt a cupparészen egy hegyes eszközzel, talán késsel – látszólag szándékosan – megromláthatták (4. kép).

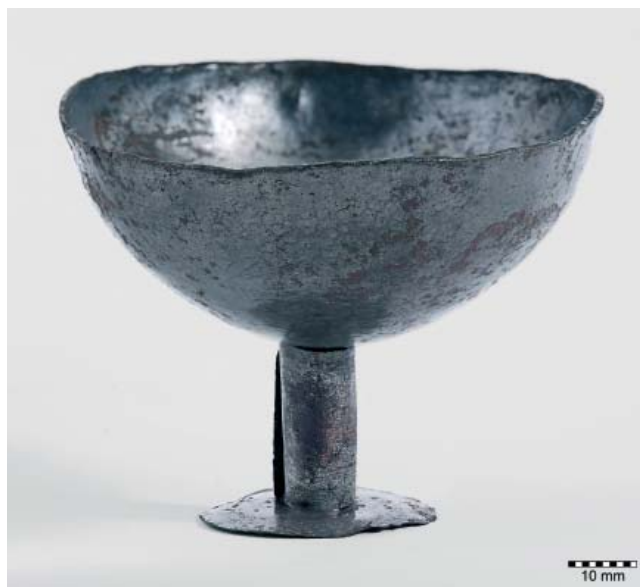
5. kép. A kehely első restaurált állapotában (Bicskei József felvétele).

Az első restaurálás alkalmával a karbonátos szennyeződések mechanikus soványítása után rövid ideig tartó Komplexon oldatos<sup>9</sup> áztatás következett. A talp alsó részén a korróziós termékbe ágyazódott textilszálak nem kerültek eltávolításra. A különálló részek ragasztása színezett, kétkomponensű epoxigyantával<sup>10</sup>, valamint cianoakrilát típusú ragasztóval<sup>11</sup>, a felületvédelem Paraloid B72 8%-os oldatával<sup>12</sup> történt. A restaurálás során a restaurátor mikro-kémiai teszttel kizárta az ezüstöt, mint lehetséges bevonatot, a tárgy anyagát a továbbiakban ónozott réz/bronzként határozta meg a dokumentációban.<sup>13</sup> Kloridmentesítés a kezelés alkalmával, az ónozásra való tekintettel, nem történt. Ebben az állapotában (5. kép) került be a kehely egy klimatizált vegyesraktárba, ahol a túlnyomórészt fémek mellett régészeti bőr- és textilmaradványokat/tárgyakat is tárolnak, a klimatikus körülmények így, ha nem is a legoptimálisabbak fémtárgyak részére, még a javasolt határértéken belül vannak.<sup>14</sup>

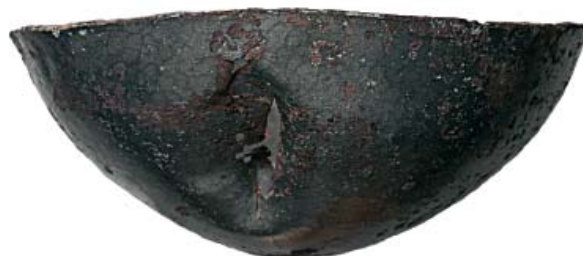
A kehellyel való munka a továbbiakban kétirányúvá vált. A raktárból való kiemeléskor a tárgyon, pontosabban az alapfémbe kialakult kráterekben, mélyedésekben, szaknyelven pitting-ekben, világoszöld színű, feltehetőleg kloridos kivirágzásokra (6. kép) lettünk figyelmesek, illetőleg javaslatot tettünk a tárgy újratezelésére.

6. kép. A cuppa az újratezelés előtt (Bicskei József felvétele).

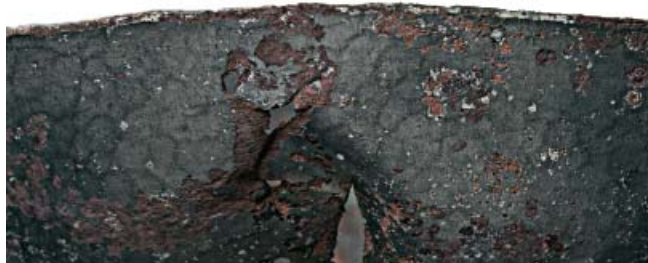
Arra, hogy a kehely alapféme vörösréz, gyanakodni lehetett a főleg a cuppa felületén látható jelekből, azaz az öblös rész elkészítéséhez szükséges kör alakú lemez felhúzó, ráncoló, formára alakítása után a planírozókalapács okozta méhsejt formájú lenyomatokból (7. kép).

7. kép. A planírozó kalapács lenyomata az ónozáson keresztül is látható (Bicskei József felvétele).

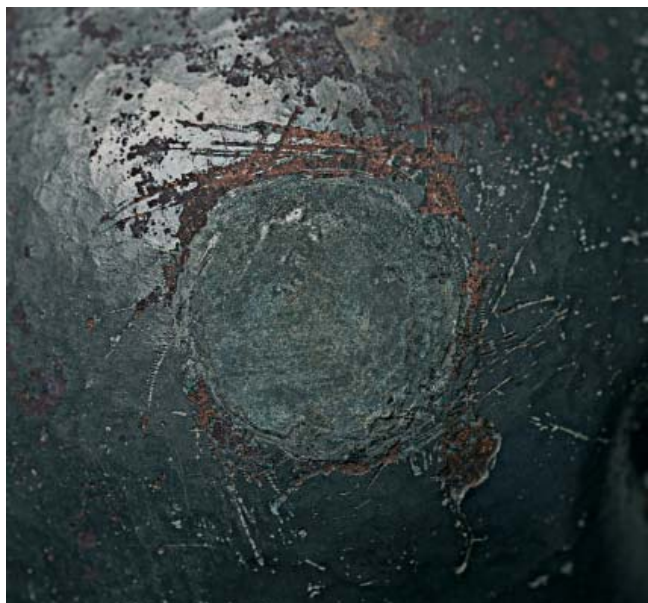
ódások az alapfémekben (8. kép), melyek nem feltétlenül alkotnak egybefüggő, hosszú vajatokat, hanem a rövid mélyedések egymás után, szakaszosan jelentkeznek. Ilyen nyomokat egyértelműen reszelő okoz, az ónozott cuppa alját reszelővel tették érdekessé a forrasztás jobb tapadása érdekében. Sztereomikroszkóp alatt megfigyelve

8. kép. A cuppa alján lévő forrasztás és a reszelő okozta nyomok (Bicskei József felvétele).

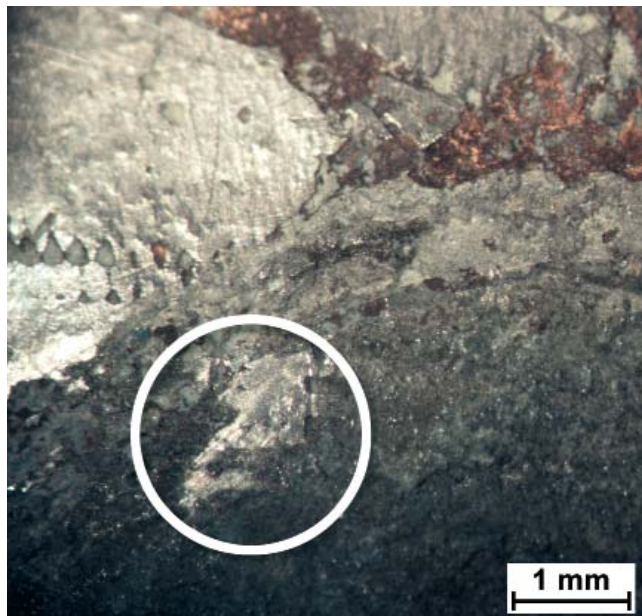
az egyes elemeket, olyan apró foltokra lehettünk figyelmesek, ahol a matt, szürke színű forrasztás alól előcsillant a fényes ónbevonat (9. kép). Mindezek a megfigyelések – a fentebb említett olvadáspontok ismerete nélkül is – azt bizonyítják, hogy a forrasztás lépését megelőzte az ónozás folyamata.

9. kép. Ónozás a cuppán lévő forrasztás alatt (a szerző felvétele).

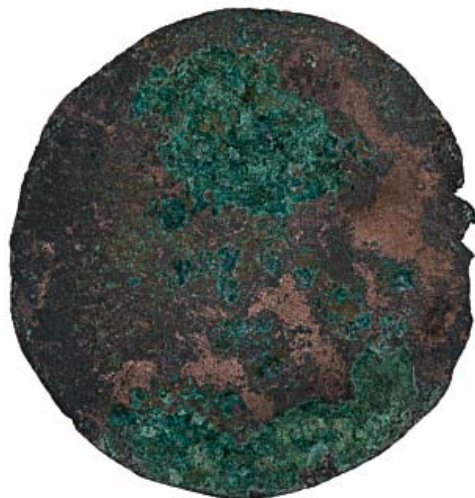
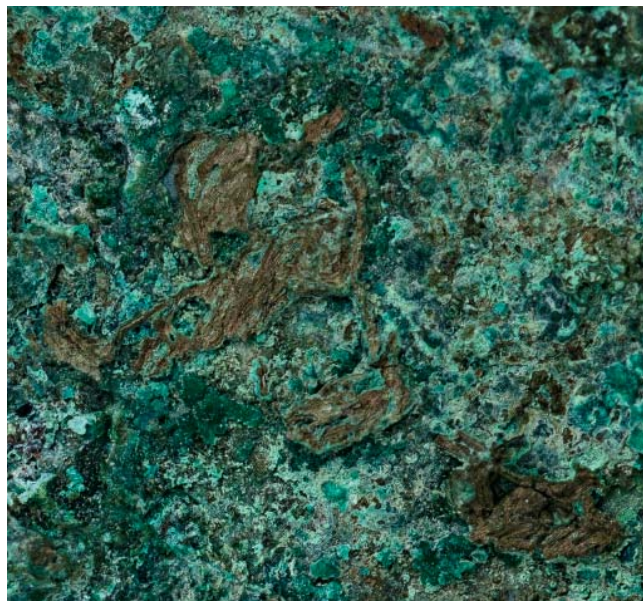
10. kép. A kehely talpának alsó része az első restaurálás után (Bicskei József felvétele).

A tárgy újkezeléséhez az első restauráláskor használt töménységű Komplexon oldatot<sup>29</sup> alkalmaztuk. A talp alsó részén a korróziós termékbe ágyazódott textilszálak (10–11. kép)<sup>30</sup> megfelelő dokumentálás után eltávolításra kerültek, ugyanis a korróziós termékből vett mintán korábban végzett kloridteszt pozitívnak bizonyult.

11. kép. A korrózióba ágyazódott textilszálak - részlet (Bicskei József felvétele).

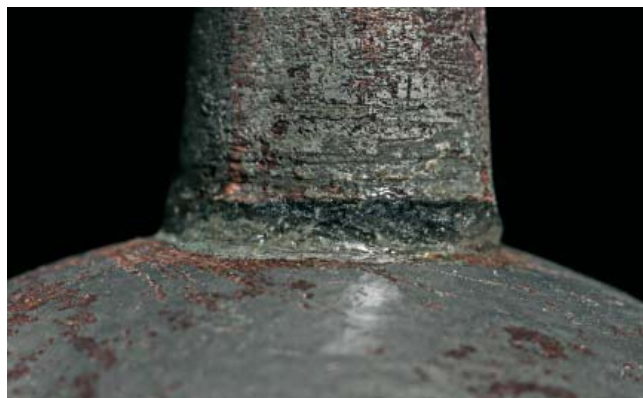
12. kép. Ragasztás a cuppa és szár között (Bicskei József felvétele).

annak későbbi eltávolítása könnyebben kivitelezhető legyen.<sup>32</sup> A ragasztáshoz az első restauráláskor használt színezett epoxigyantával szemben a színtelen verzió<sup>33</sup> került kiválasztásra, így az óozás, illetve a forrasz két különböző szürke tónusa egymástól és a ragasztó színétől is elkülönül (12. kép). Lényeges szempont volt, hogy az egyes elemek lehetőség szerint eredeti állásban kerüljenek rögzítésre, ez azonban csupán a talp és a szár esetében volt lehetséges. A szár alsó körívének, valamint a talpon lévő forrasznak az alakja megegyezik, így ezek összeillesztése igen nagy valószínűséggel eredeti állapotot tükröz. Hasonló bizonyítékot a szár és a cuppa esetében nem találtunk, a cuppán lévő forrasz nagyobb kiterjedésű, mint a szár felső köríve. Ennek értelmében a két rész úgy került rögzítésre, hogy a kehelynek legyen legalább egy nézete, ahonnan „tökéletesnek” látszik (14. kép), a cuppán lévő sérülés, illetve a lemez feltekerésével készült szár függőleges éle így egy nézetbe esik (15. kép).

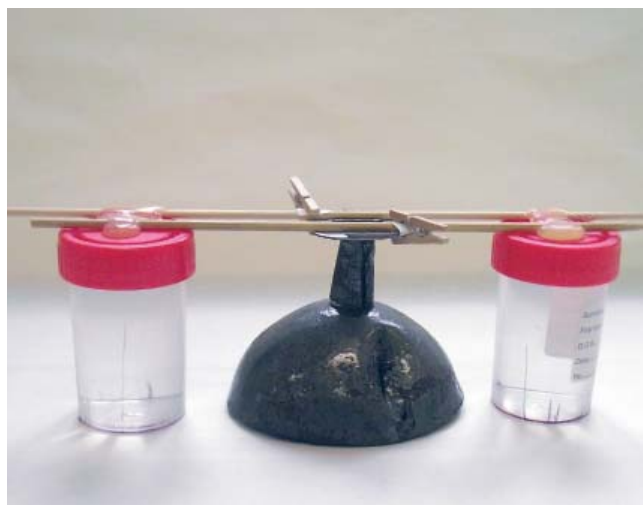
13. kép. Ragasztási próba (a szerző felvétele).

Elsőként a talp és a szár ragasztására került sor, mely viszonylag egyszerűen megoldható volt. Ennél sokkal bonyolultabbnak bizonyult a szár és a cuppa ragasztása, melyet a formából adódóan kizárólag fejjel-lefelé pozícióban lehetett kivitelezni. A ragasztás előtt – még „szárazon” – ragasztási próbát (13. kép) végeztünk, a tartószerkezet beállításait tökéletesítettük. Számolni kellett azonban a ragasztóanyag viszkozitásából eredő csorgással, melynek kiküszöböléséhez modellkísérleteket végeztünk. Ily módon meghatározhatóvá vált, hogy a kétkomponensű epoxigyantát a bekeveréstől számított mennyi idő lelte után a legcélszerűbb felhasználni. A ragasztóanyag a szár felső körívére került felhordásra, tulajdonképpen egy karimát képeztünk rajta, melynek magassága 0,5–2 mm között változik az íven (12. kép), ez a ragasztómagasság kellett ahhoz, hogy a kehely közel egyenes maradjon talpára állított pozíciójában. A felesleges kötőanyagot a teljes szilárdulás után mechanikusan sorvasztottuk. Az ily módon összeállított kehely a filmfelvétel után a klimatizált vegyesraktárba került vissza.

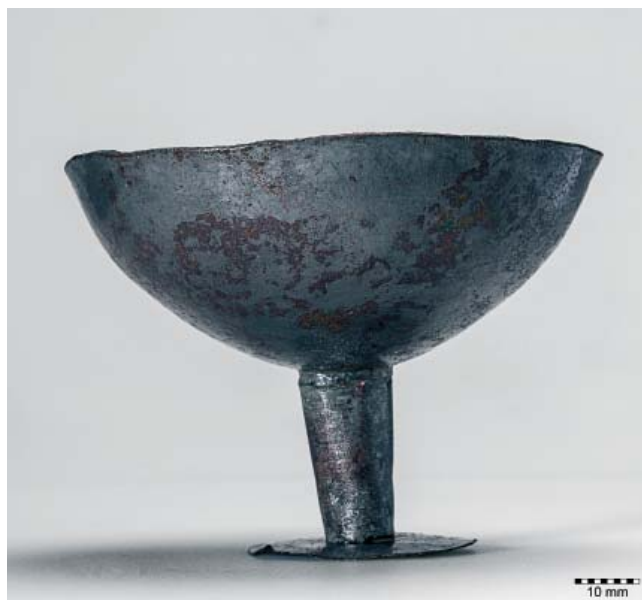
15. kép. A restaurált kehely (Bicskei József felvétele).

kezelést, majd a kloridmentesítési eljárást megismételtük. Az újabb párákamra-próba során a negyedik nap után a tárgyon elváltozást nem észleltünk, a kehely kloridmentesítését befejezettnek tekintettük. Száradás után a tárgyat a korábban alkalmazott összetételű védőbevonattal<sup>35</sup> láttuk el.
