„Levétele a keresztről”. Egy festmény újjászületése

Puskás Éva – Sulyok László

A máramarosszigeti Borromeo Szent Károly Plébánia tulajdonában lévő kép a régmúltban a Piarista Gimnázium falait díszítette. Restaurálása 2015-ben vált aktuálissá, amikor a tulajdonosok úgy döntöttek, hogy rendbe hozzák a plébánia festményeit, amik addigra nagyon rossz állapotba kerültek. Az olajfestmény mestere jelenleg még ismeretlen, de mint a restaurálás során kiderült, a mű a 19. században készülhetett, és feltehetően egy késő reneszánsz kori alkotás nagyon jó minőségű másolata (1. kép).¹

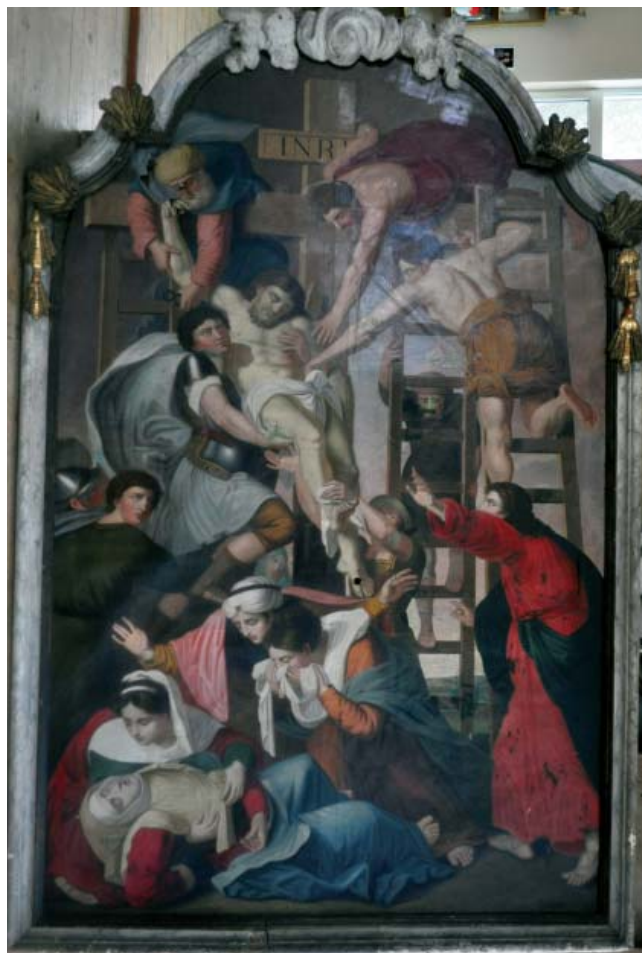
1. kép. Ismeretlen festő: Krisztus levétele a keresztről, átvételi állapot.

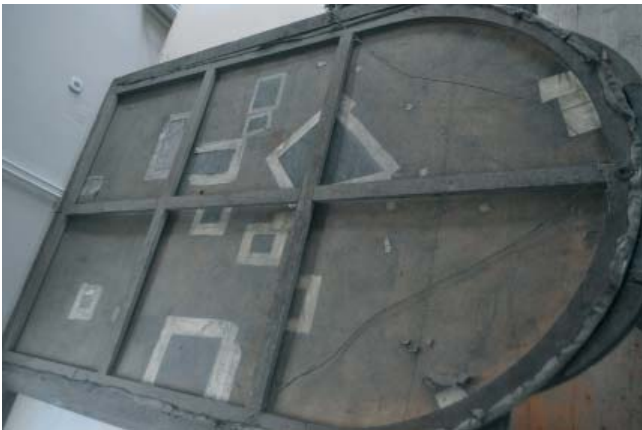
2. kép. A hordozó vászon hátoldala.

A keresztléc formája a fa vetemedése következtében, valamint a vászon megereszkedése miatt belenyomódott a képbe.

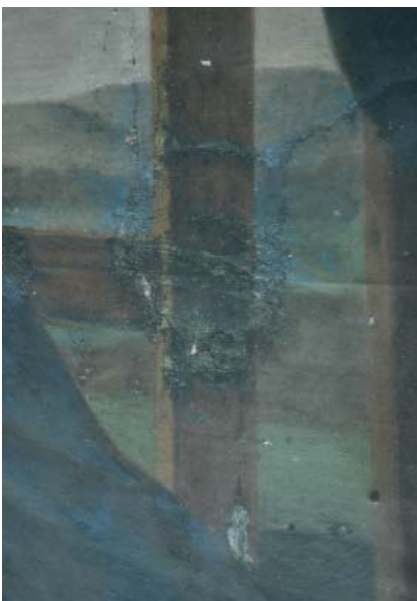
3. kép. Régi kiegészítés átnyomódása a színoldalra.

A vászon hátára felragasztott foltok körvonalai átnyomódtak a festett oldalra.

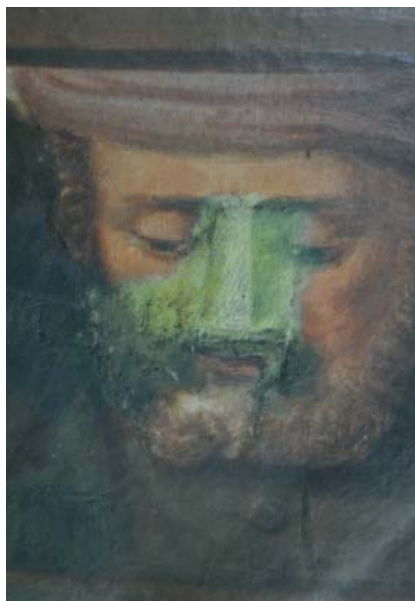
4. kép. Átfestés.

A korábbi beavatkozások nyomai szabad szemmel is jól láthatók voltak. A javítások több időben és más-más kéz által kerültek a képre (4–5. kép). A festmény több helyen megkarcolódott, behasadt és kilyukadt (6–8. kép), ezeken a helyeken az alapozás és a festékréteg betöredezett, megrepedezett, egyes területeken lepergett. Ez a károsodás a különböző eredetű mechanikai sérüléseknek, például a nem megfelelő tárolásnak tudható be.

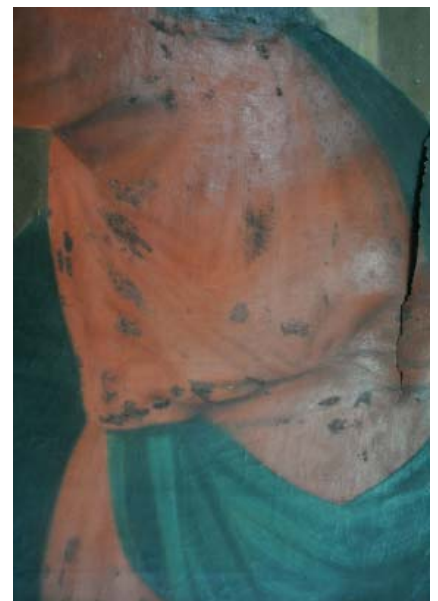
5. kép. A festett felület mechanikai sérülése és ráfestések nyomai.

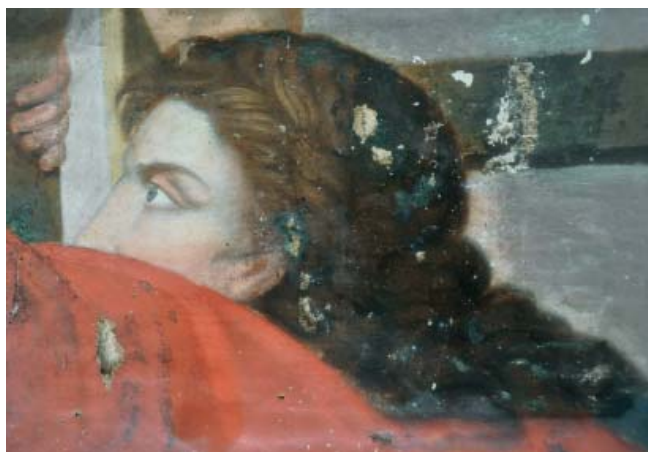
6. kép. Mechanikai sérülések.

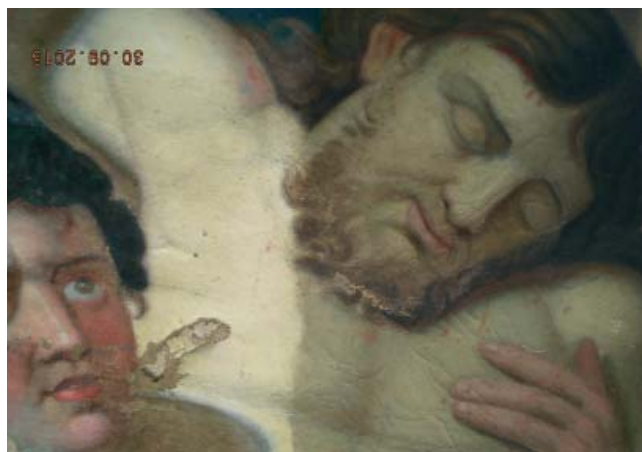
9. kép. Félig feltárt állapot, részlet.

A festett felületről a szennyeződések puha ecset segítségével, míg a jobban tapadó zsíros szennyréteget és az átfestéseket mechanikus és vegyszeres eljárást kombinálva távolítottuk el (9. kép). A már klasszikusnak számító recepten alapuló oldószerkeveréket – etilalkohol, terpentín, lenolaj, ammónium-hidroxid – alkalmaztuk, az összetevők arányait esetenként a megfelelő oldódás elérése céljából változtattuk.

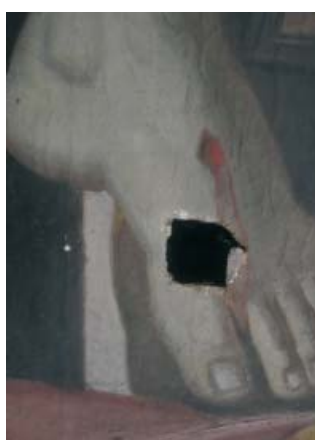
7. kép. Megcsonkított felület.

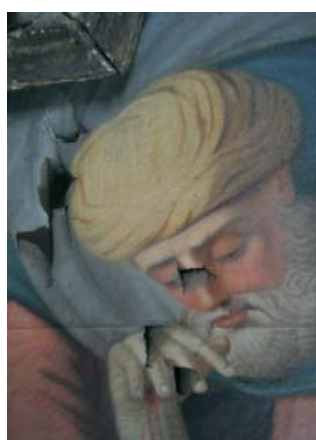
8. kép. A vászon szakadásai.

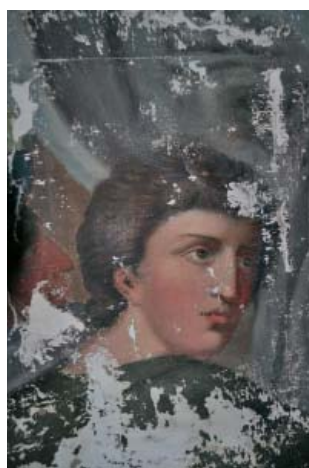
10. kép. Részletfotó tömítés közben.

A lakkozást követően került sor a festett felület kiperggett, hiányzó részeinek tömítésére halenyv és hegyikréta alapú tömítőmasszával (10–11. kép). Az esztétikai kiegészítés, beilleszkedő retust alkalmazva, Maimeri Restauro retusfestékekkel történt (12–14. kép).⁴ Végül a festmény akril alapú spray záróréteget kapott (15. kép).

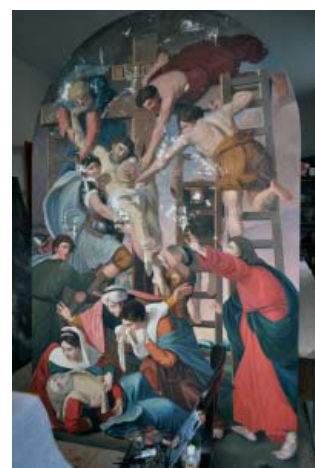
11. kép. A festett felület tömítés közben.

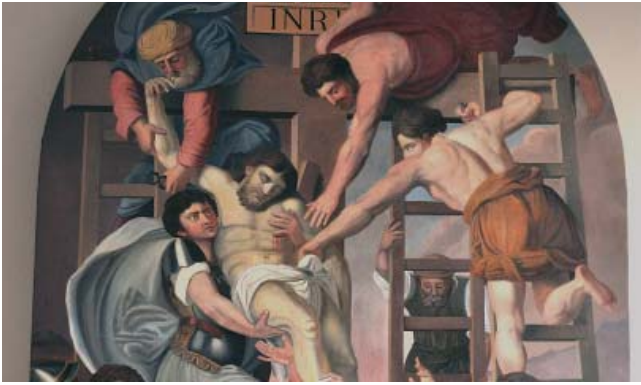
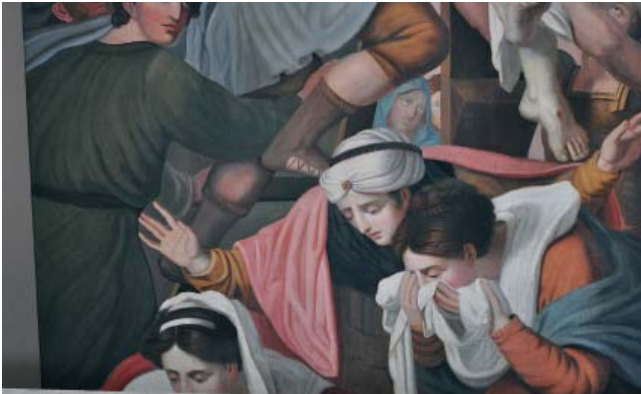
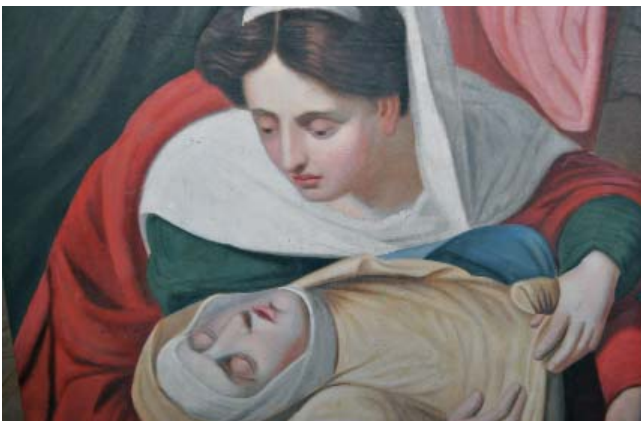
12–14. kép. Esztétikai helyreállítás után, részletek.

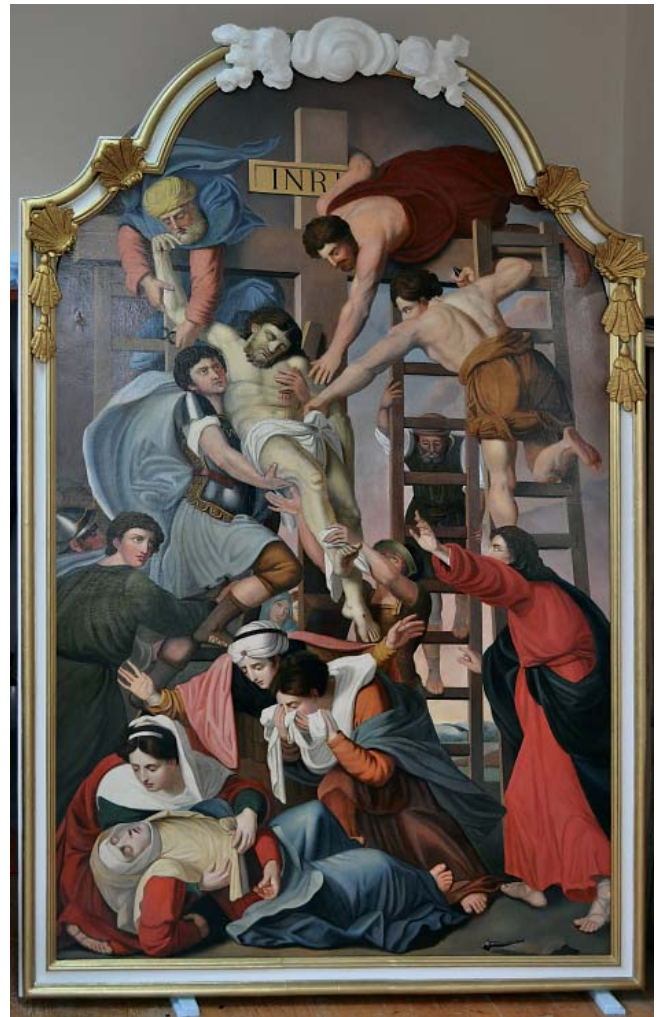
15. kép. A restaurált festmény a díszkeretben.
