# Zománcozott perzsa qalyan (vízipipa) restaurálása

Pelles Edit

A mai Iránból<sup>1</sup> származó 19. századi vízipipa diplomamunkaként került restaurálásra 2016-17-ben a Magyar Képzőművészeti Egyetem, Iparművészeti Restaurátor Specializációk Fém-ötvös Specializációján. A tárgy a debreceni Déri Múzeum tulajdona. A restaurálás célja a tárgy szerkezetének megerősítése, esztétikai egységének helyreállítása, kiállíthatóvá és értelmezhetővé tétele volt.

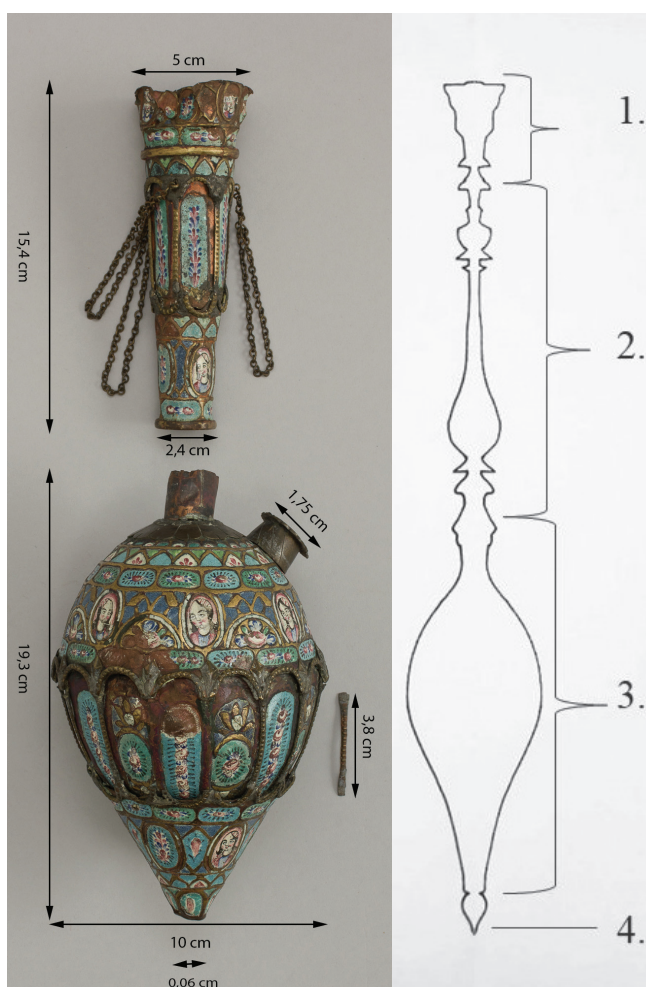
1. kép. A tárgy méretei és restaurálás előtti állapota (Nyíri Gábor felvétele).

A vízpipa deformálódott, szerkezetileg meggyengült, az aranyozás kopott volt, több sárgaréz oszlopelem hiányzott, a réz felületét több helyen korrózió fedte. A zománcokon fekete foltok és nagyobb területeken megjelenő elszíneződés volt tapasztalható. Továbbá kopásnyomok voltak láthatók rajtuk, illetve a rekeszek deformálódása következtében megrepedeztek, felváltak, részlegesen vagy teljes egészében kiesettek az ágyazatukból. Ez a fajta sérülés leginkább a dohánytartó tölcserén volt jelentős (2. ábra).

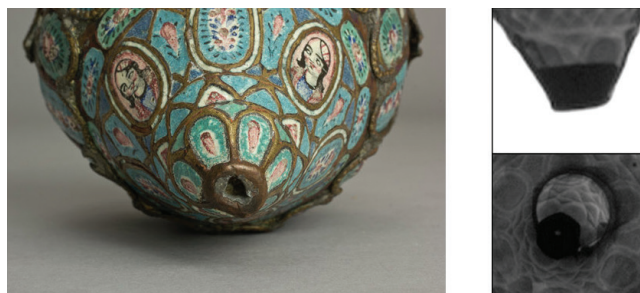
A víztartály alján lévő lyuk (3. kép) vizsgálata fontos, hiszen innen következtethető, hogy a tárgyhoz egy csúcscsipes záróelem, vagy egy talp csatlakozott-e. Röntgen radiográfia segítségével meg lehetett állapítani, hogy egy kisebb elemet illeszthettek oda, amit forrasztással rögzítettek. Valószínű, hogy egy záródísz volt, mintsem egy talp, hiszen egy ekkora súlyú tárgy megtartásához ez a kis, nem annyira mély csatlakozási pont kevés lenne.

3. kép. A víztartály alján lévő lyuk – csatlakozási pont – és annak röntgen képe (fotó: Nyíri Gábor, röntgen: Horváth Mátyás).

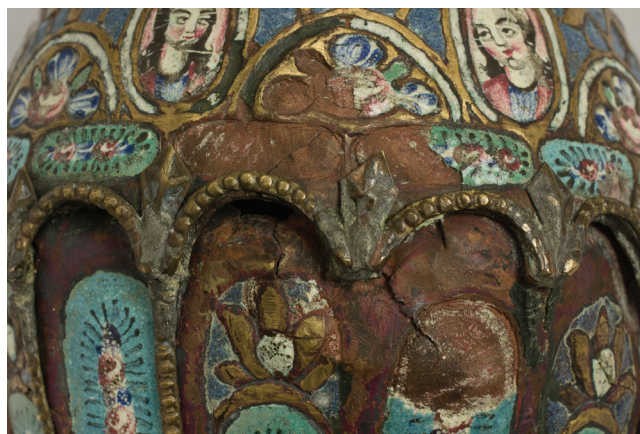
4. kép. A víztartály rombusz formájú díszekkel, hiányzó oszlopelemekkel és sérült, hiányos zománccal (Nyíri Gábor felvétele).

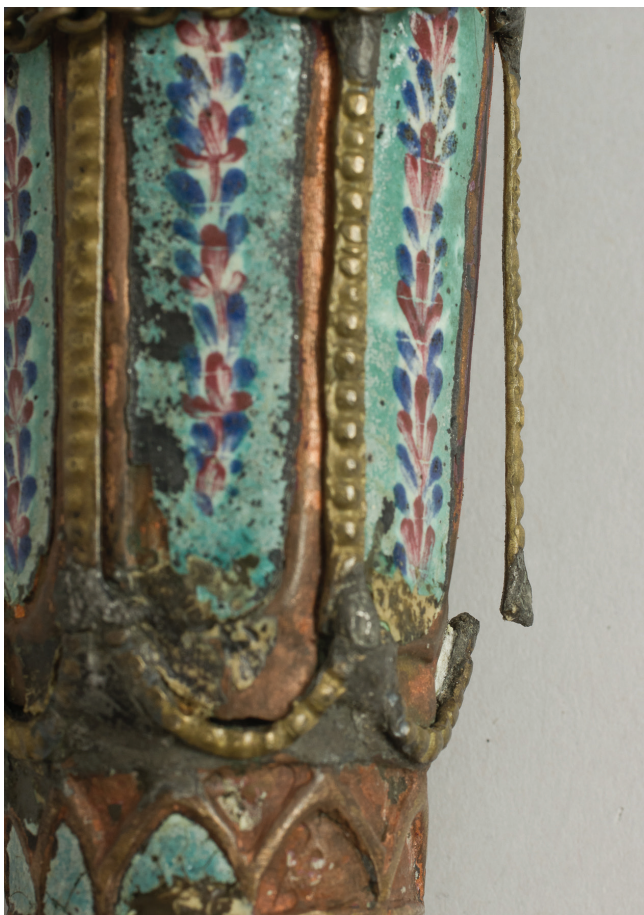
5. kép. Elvált gyöngysoros oszlopelem (Nyíri Gábor felvétele).

lemek kötik össze, melyek közül néhánynak a rögzítése elengedett, pár darab hiányzott (5. kép). Bontást követően láthatóvá vált, hogy korábban már javították a tárgyat, pótoltt oszlopelemek voltak megfigyelhetők, melyeknek más a készítéstechnikája.

Az oszlopelem készítésének technikáját csupán szemrevételezéssel nem lehetett megállapítani. SEM vizsgálattal az öntés kizárhatóvá vált, feltételezhető volt a lemezből poncolt, majd két oldalán felhajtott készítési mód. Végleges eredményt csak a készítéstechnikai próbák hoztak, melyek alapján: sárgaréz csőből, acéllemezbe kialakított mélyedésekbe préselve készültek a hiányzó elemek pótlásai, a feltételezett készítéstechnika alapján (16. kép).

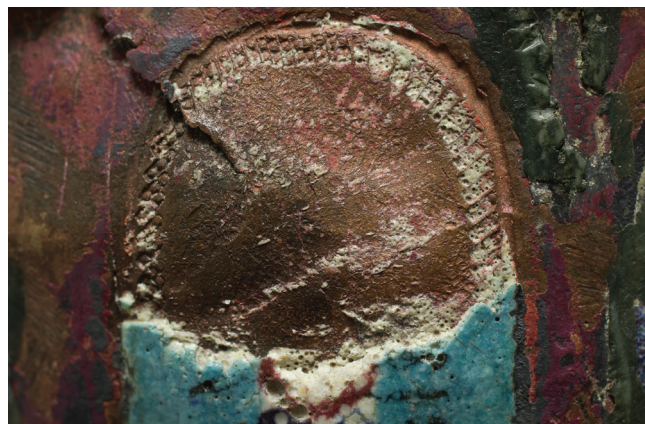
6. kép. Légbuborékok a zománcban, a beágyazott zománc helye, cizellálás nyomai (Nyíri Gábor felvétele).

A zománcból vett minták keresztmetszet csiszolatainak mikroszkópos vizsgálata segítette készítésének és állapotának felmérését. Ezeken több oxidációs lyuk, illetve légbuborék is megfigyelhető (6. kép), amiből arra lehet

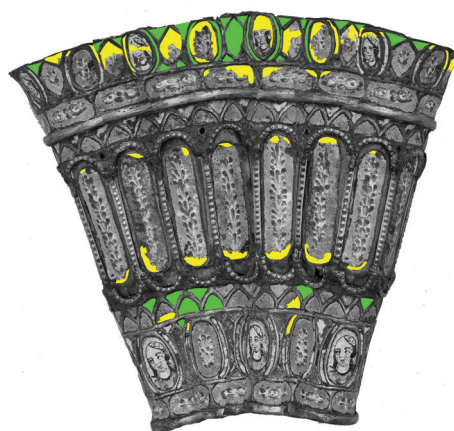
2. ábra. A dohánytartó tölcser zománchiányai. Sárgával a részleges hiányok, zölddel a rekeszekből teljesen kiesett zománcok jelölve (szerző és Fábíán Tóth Hajnalka rajza).

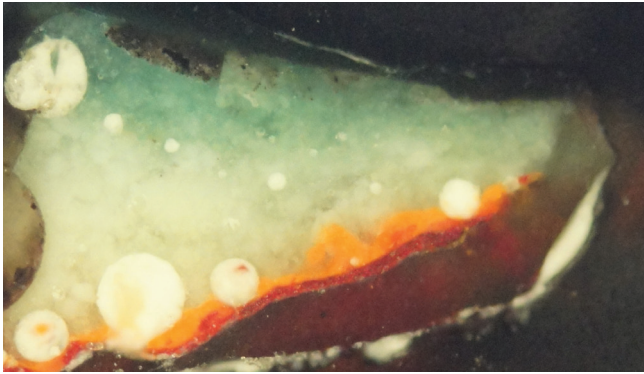
7. kép. Zománc mikroszkópos keresztmetszet csiszolatának felvétele. A fehér színű, kör alakú foltok légbuborékok, amikben megült a beágyazó gyanta csiszolatpora. Alul narancsszínű alapozó réteg, felette a fehér kitöltő zománc rétegen a háttér kék színe látható, ami a festett virágminták mellett figyelhető meg. A minta bal felső részén a fekete mélyedés a lágyforraszból származó ón-oxid (a szerző felvétele).

következtetni, hogy a zománcot nem égették megfelelő hőfokon, vagy elegendő ideig. A zománcot több rétegben vitték fel (alapozó zománc, kitöltő szín, festő zománc) és rétegenként égették (7. kép).

A zománc mikroszkópos keresztmetszet csiszolatán a fekete foltokban ón (feltételezhetően ónoxid) volt kimutatható (7. kép), ami a lágyforraszból kerülhetett a tárgy felületére. Ez magyarázza, hogy a foltoszerű fekete pöttyök leginkább a forraszok környékén találhatóak. A keresztmetszet csiszolaton a zománcon végzett méréssel a következő elemösszetételt kaptuk: Pb: 32%, Si: 23%, O: 16%, 10% alatt: Na, Cu, Sn, K, Ca, Mg, Al (10. kép).

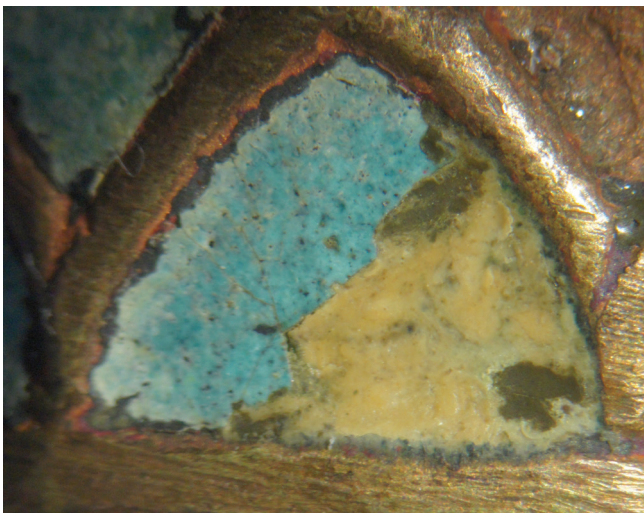
A vízipipa felületén, több helyen is viaszmaradványok voltak találhatóak, általában a rekeszek kitöltésénél (8. kép). Az ezekből vett mintákat Köffler féle melegíthető tárgyasztalú mikroszkópon vizsgáltuk összehasonlítást segítő etalon darabokkal együtt. A kapott olvadáspont értékek alapján beazonosítható volt, hogy méh- és karnaubaviaszt használtak.

8. kép. Viasszal kitömített hiány a dohánytölcseren (a szerző felvétele).

A tárgy felületaktív anyag híg oldatával<sup>13</sup> történő tisztítást követően, a mélyedésekben lévő viaszok oldódási próba eredményei alapján terpentinnel és benzinnel kerültek eltávolításra.

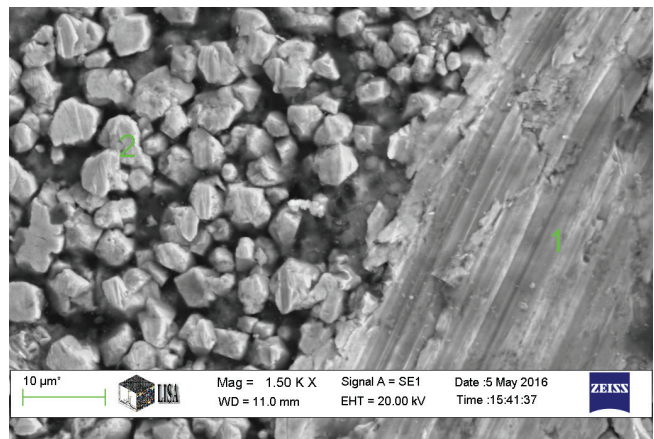
9. kép. Oszlopelem hátoldalán lévő mérési pontok:

1. csiszolt felület, 2. eredeti (korrodált) felület SEM-EDS vizsgálata (Kovács Árpád felvétele).

a felület vörösebb színű. Ez az ún. „elcinktelenedés” következménye, ami a sárgaréz tipikus korróziós jelensége. A folyamat során a cink szelektíven korrodálódik az ötvözetből, és a felület vörössé, magas réztartalmúvá válik.

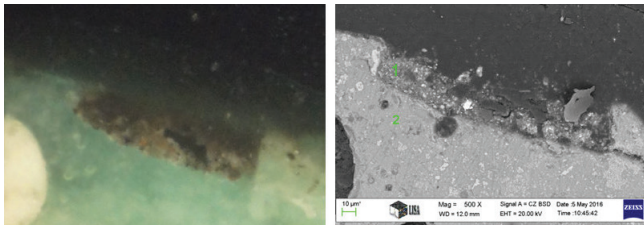
10. kép. Zománc keresztmetszet csiszolata:  
1. pont: ónforrasz nyoma, 2. zománc SEM-EDS vizsgálata  
(Kovács Árpád felvétele).

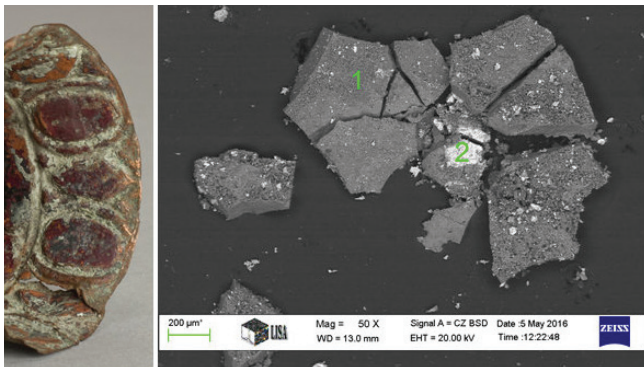
11. kép. A szár felső, belső peremében lévő fehéres színű anyag  
(Nyíri Gábor és Kovács Árpád felvétele).

A mérési eredmények alapján, a fehér színű anyag, korábbi feltételezésekkel ellentétben nem vízkő, vagy korróziós termék, hanem a kimutatott alkotó elemek – Si,

O, Cu, 1% alatt: Ca, Al, S – alapján valószínűleg a kontrozománc maradványa (11. kép).

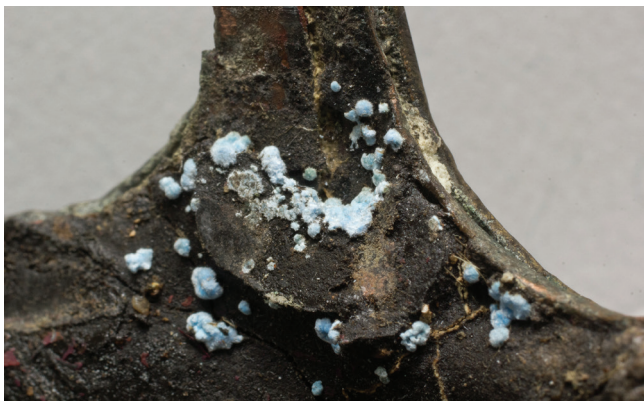
12. kép. A víztartály belsejében lévő fekete anyag  
(gyanta/fakátrány) és a rajta kiült réz korrózióstermékek  
(Nyíri Gábor felvétele).

A tárgy belsejében lévő fekete, kátrányszerű anyag réseinél világoskék por jelent meg, amiről feltételeztük, hogy a vörösréz alapanyag korróziós terméke. A porított mintákat különböző, réz-ionok kimutatására szolgáló oldatokkal (2M-os  $\text{NH}_4\text{OH}$ , 40%-os  $\text{NaOH}$ , 0,1M-os  $\text{KI}$ ,  $\text{K}_4[\text{Fe}(\text{CN})_6]$  cseppentettük meg. A mikrokémiai tesztek rézvegyületek, rézsók jelenlétét igazolták (12. kép).

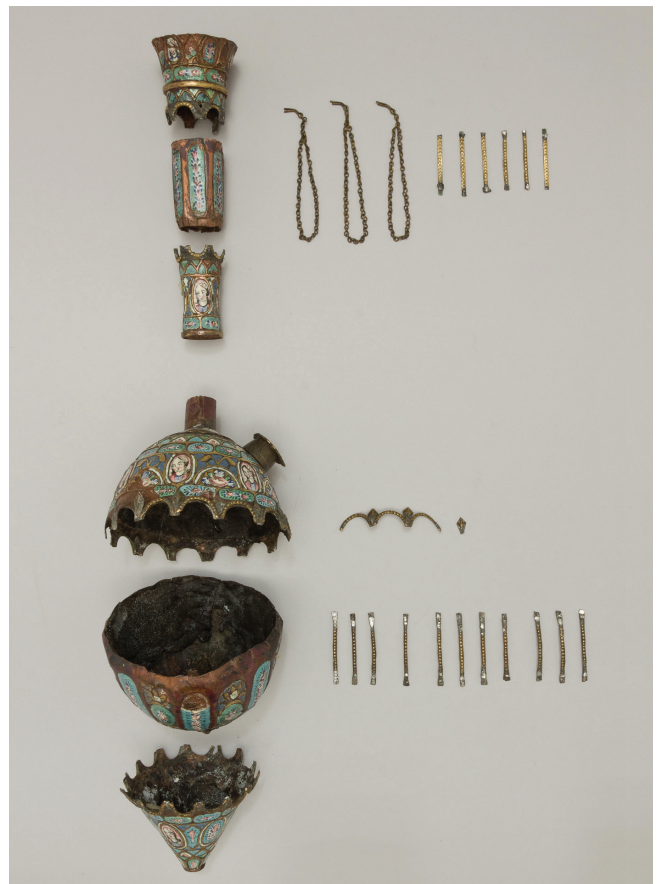
A qalyant a statikai megerősítés elvégzéséhez elemeire kellett bontani (13. kép). Ekkor a belsejében láthatóvá vált, hogy fekete, szurokszerű anyag van a víztartályban, illetve a tárgy összeálló részei között. A FTIR vizsgálat kimutatta, hogy a vízpipa belsejében található fekete anyagokból vett minták valószínűleg gyanta/fakátrány alapúak, melyeket a rések betapasztása, illetve az elemek összeragasztása céljából alkalmazhattak.<sup>12</sup>

13. kép. A szétbontott tárgy (Nyíri Gábor felvétele).

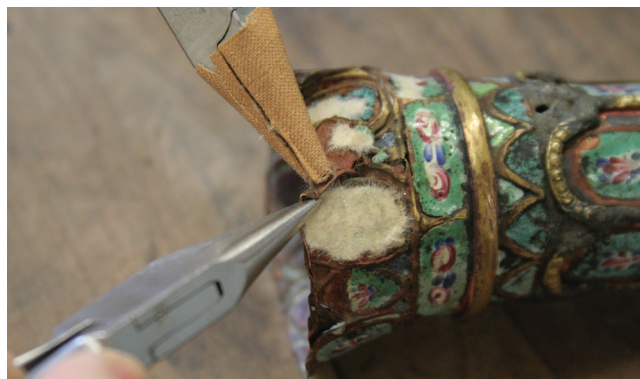
14. kép. Egyengetés fogóval.

A deformálódott részek egyengetése mikroszkóp alatt, kézzel és kézi szerszámokkal volt megoldható. Ahhoz, hogy a deformálódások kiegyengetése közben a zománc ne sérüljön tovább, japánpapírt ragasztottunk rá acetonban oldott Paraloid B72-vel, mely acetonos nedvesítéssel leoldható (14. kép).

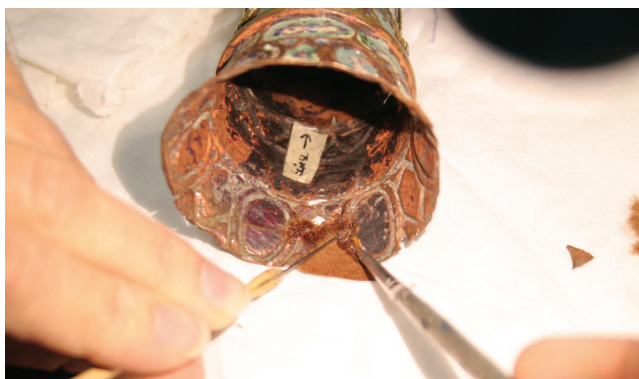
15. kép. Japánpapíros alátámasztás.

Az egyengetés, majd az ideiglenes levédés eltávolítása után a törött, meggyengült részek hátulról Paraloid B72 20%-os oldatával átitatott, barnára színezett japánpapíros megerősítést kaptak (15. kép). A deformálódások mentén megsérült aranyréteg mozgóanódos galvánaranyozással helyreállításra került.

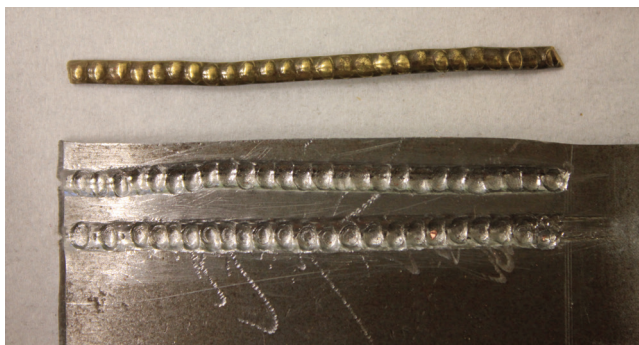
16. kép. Acéllemez présminta és kész, sárgaréz csőből lemezbe préselt oszlopelem pótlás.

Az új oszlopelemekbe „C” betű került bevésésre a megkülönböztethetőség érdekében.

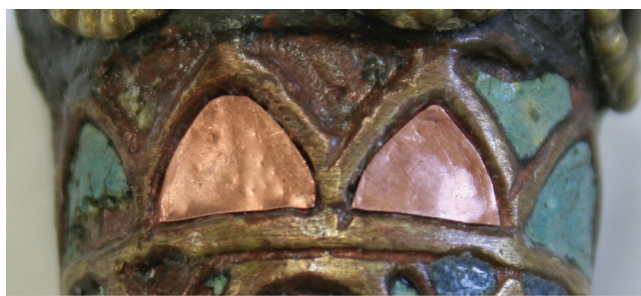
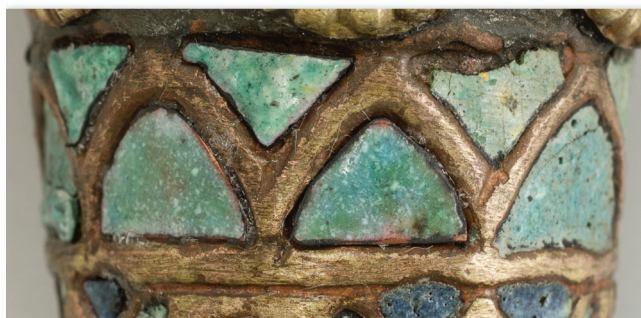
17. kép. Egész rekeszek pótlása, zománcozott rézlemezrel (fent: formára vágott, helyére illesztett lemez, lent: zománcozott rézlemez pótlás)

A vízpipán a legtöbb helyen alkalmazható volt a vékony rézlemezre zománcozás. A rekesz formájára kivágott 0,09 mm vastagságú lemez kilágyítva és a rekeszbe illesztve felvette annak formáját, felületének egyenletlenségét. Előbb mindkét oldalán fehér alapozó zománc, majd színoldalán már színes zománc lett többször ráégetve vékonyan. Az esztétikai beilleszkedés érdekében szinte minden kiegészítés felülfestése szükséges volt porcelánfestékkel, amely szintén égetést igényelt. A kopások imitálására finom csiszolópapírral mattítható volt a zománc felülete. Az így kialakított pótlások megfelelően illeszkednek az eredeti felületekhez, biztos tartással rendelkeznek, kevésbé sérülékenyek (17. kép).

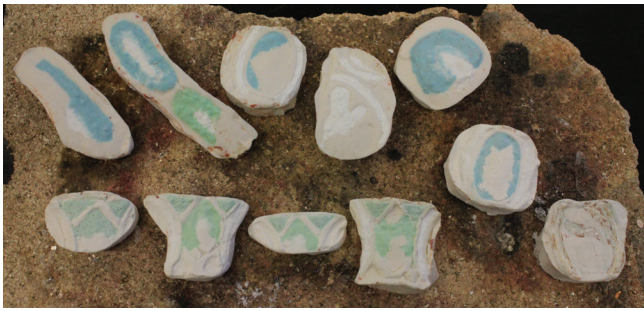
18. kép. Gipsznegatívba égetett zománcpótlások (a szerző felvétele).

A rekeszekben töredékesen meglévő zománcok hiányait ilyen módszerrel nem lehetett kivitelezni. Szilágyi Veronika 2015-ben diplomamunkájaként<sup>18</sup> egy új módszert kísérletezett ki az ilyen esetekre, melyet alkalmazva a törésfelülethez pontosan illeszkedő zománccdarabokkal pótolhatók a hiányok. Az eljárás lényege, hogy a töredékes felületről szilikongyurmával mintát kell venni, majd arról ékszerész gipsszel (ami 1000 °C felett is tartja a formáját) negatívot, és azt feltöltve zománccal kiegészíthető a pótlás (18. kép).

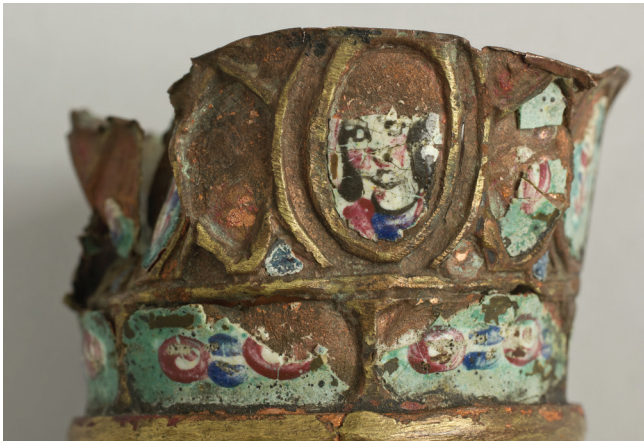
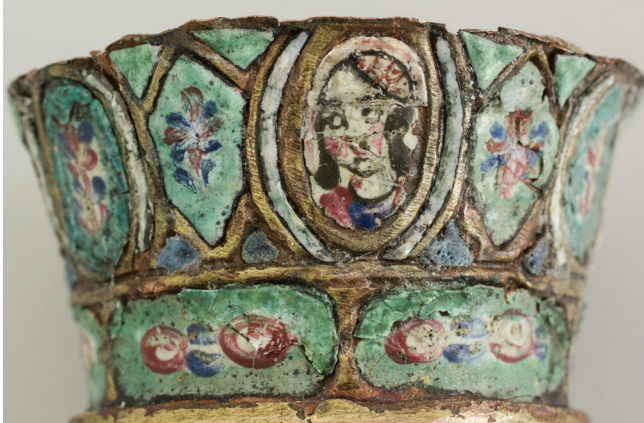
19. kép. A dohánytartó tölcser felső része restaurálás előtt és után (Nyíri Gábor felvétele).

A kész zománcdarabok széle szükség esetén reszelővel még igazítható, formázható volt. Beragasztásuk 30%-os Paraloid B72 acetonos oldatával történt a tárgy összeállítása után (19. kép).

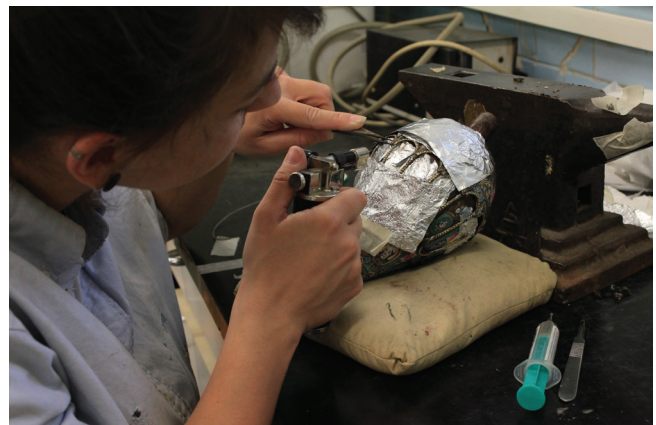
20. kép. A tárgy összeállítása, az oszlopelemek felforrasztása.

A tárgy összeállítása lágyforrasztással pákával, valamint forrasztópisztollyal történt, mivel a ragasztás nem adta volna meg a megfelelő stabilitást (20. kép).

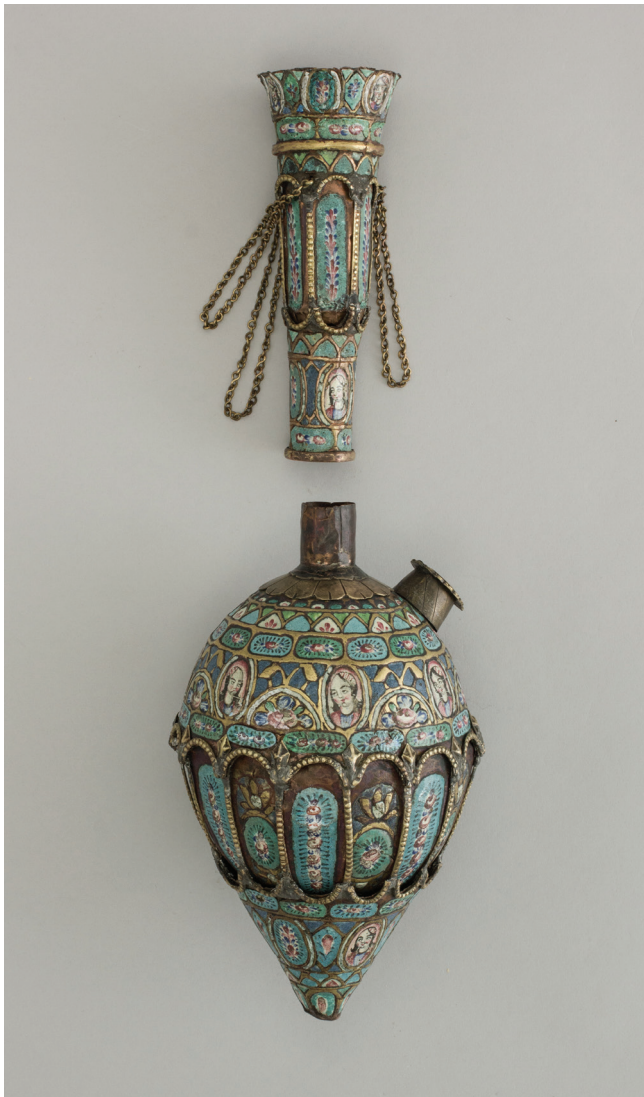
21. kép. A tárgy restaurálás után (Nyíri Gábor felvétele).

A vízpipa valószínűleg leesett, ezért deformálódott, következésképpen több zománccdarab hiányzott. A szerkezeti megerősítés mellett a diplomamunka fő célja az esztétikai helyreállítás volt, tartós és reverzibilis megoldással (21. kép).
