# Vaskori kocsiedény bronz kerekeinek restaurálása

Tóth Eszter – Soós Bence – Baranyai Emőke – Fazekas Annamária  
Kovács Rebeka – Máté Julianna

A tanulmány négy, bronzból készült kerék restaurálását mutatja be, melyek egykor egy vaskori kocsiedény részét képezték. A munka a Magyar Nemzeti Múzeum (MNM) és a Magyar Képzőművészeti Egyetem (MKE) közös szervezésében zajló iparművész restaurátorképzés második évfolyamán történt a 2018-19-es tanévben. A restaurálási folyamatok mellett, az azokat megelőző megfigyelések, és az anyagvizsgálatok eredményei is leírásra kerülnek. A gyakorlatot Tóth Eszter és Nagy Melinda, a MNM restaurátorai vezették, a tárgyakon a beavatkozást Baranyai Emőke, Fazekas Annamária, Kovács Rebeka és Máté Julianna végezték. A gyakorlat ideje alatt Dr. Tarbay János Gábor, a MNM régész-muzeológusa volt segítségünkre, információkat és adatokat szolgáltatva a tárgyak történeti háttéréhez, a tanulmányban ez a fejezet Soós Bence (régész, MNM) írása.

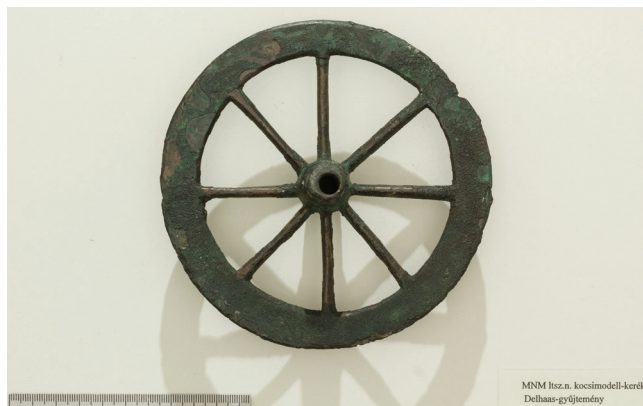
2. kép. Az 1. számú kerék restaurálás előtt.

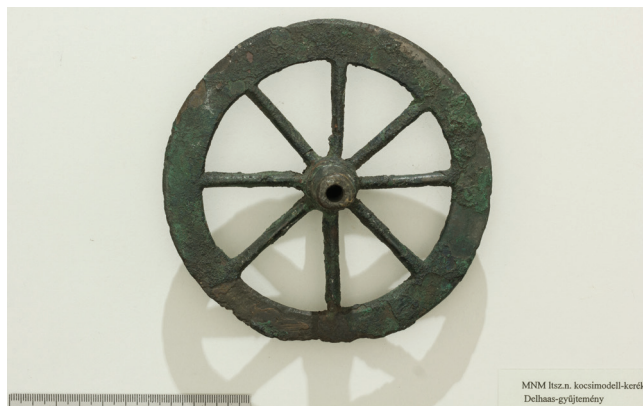
3. kép. A 2. számú kerék restaurálás előtt.

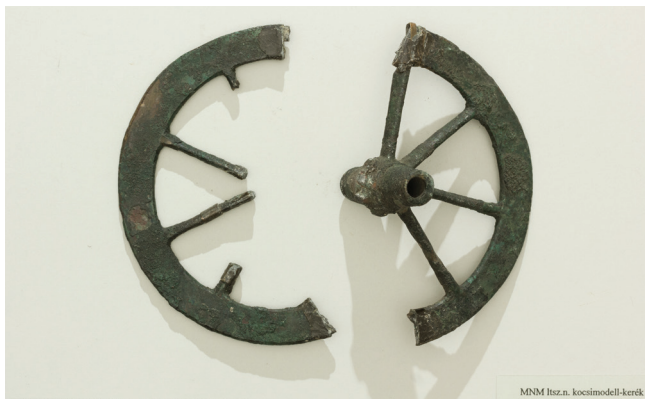
4. kép. A 3. számú kerék restaurálás előtt.

A 3. és 4. számú kerék több darabból összeállítva, de két-két nagyobb töredékre szétesve (4-5. kép), hiányos állapotban került a hallgatók elé. A korábbi kezelés során minden töredéket összeragasztottak, a ragasztásokat helyenként sárgarézbilincsekkel erősítették meg, melyek lágyforrasztással rögzültek az eredeti darabokhoz. Az eredeti küllők több helyen repedtek voltak, ezeket a beavatkozás során nem javították. A 4. számú kerék esetében a tárgy kétharmada kiegészítésnek bizonyult (6. kép), a kiegészítés alapanyagát sárgarézelemek alkották, melyeket egymáshoz és az eredeti darabokhoz is nagy mennyiségű lágyforrasztással rögzítettek. A darabok közötti kisebb-nagyobb hiányokat ez utóbbi anyaggal töltötték fel. A bontás során vörösrézlemez darabot találtunk az egyik nagyobb kiterjedésű cinrészbe építve, ezzel a betoldással is növelték a jóval kisebb sárgarézbilincsek méretét. A korábbi restaurálást követő mechanikai sérüléseknél helyenként láthatóvá vált a kiegészítés és az alapfém sárgás színe. A sárgarézből készült kiegészítések valószínűleg öntéssel készültek, majd az elkészült darabok felületét mechanikusan dolgozták tovább, erre utaltak a tisztítás

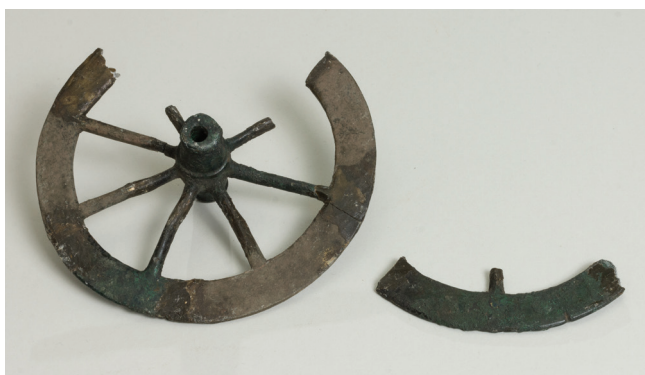
5. kép. A 4. számú kerék restaurálás előtt.

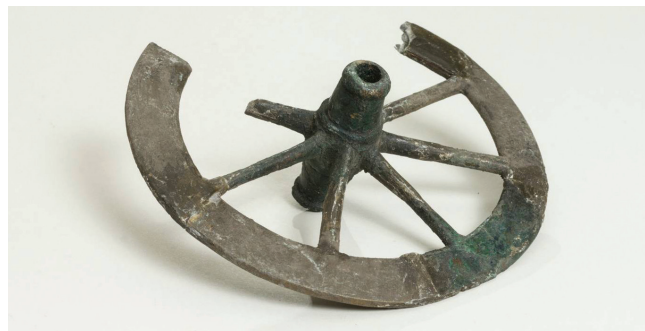
6. kép. A 4. számú kerék a korábbi bevonat eltávolítása után.

A kerekeket borító viaszos védőbevonat eltávolítása lakkbenzinbe mártott pamutvattával, enyhe dörzsöléssel történt. Az eljárást a korróziós rétegek egyenetlen felszíne miatt szükséges volt többször megismételni. A sárgaréz-bilincsek, az azonosítatlan, megsárgult ragasztó, valamint a lágyforrasztások nyomai mechanikus úton kerültek eltávolításra. A bilincsek esetében a lágyforrasztással létesített kapcsolat nem a műtárgy alapfémével, hanem annak korróziós termékével került kialakításra, a forrasztott sárgarézgyűrűk mechanikus úton való eltávolítása az eredeti részek sérülése nélkül kivitelezhető volt. A 4. számú keréken a színezett viaszréteg és a felületen ülő ragasztó eltávolításával láthatóvá váltak a lágyforrasztások és a sárgarézelemek felszínén az eredeti elemek érdes, korrodált felületét imitáló ismeretlen kötőanyaggal rögzített szemcseréteg. A homokos réteg mechanikus úton való eltávolítása (6. kép) után pontos képet kaptunk a lágyforrasztások kiterjedéséről, kiderült, hogy azokat nemcsak a kiegészítések és eredeti elemek összeállítására alkalmazták, hanem a darabok között, olykor több négyzetcentiméternyi hiányok pótlására is. A nagy mennyiségű forrasztóanyag miatt döntöttünk úgy, hogy a tárgyat minden rögzítési ponton szétbontjuk, illetve a lehető legnagyobb mértékben eltávolítjuk a cinnt az összes felületről. Ezt az is indokolta, hogy nedvesség jelenlétében többféle fém érintkezése növeli az elektrokémiai korrózió kialakulásának esélyét, mely folyamat a műtárgy alapanyagát károsítja. A cinnt eltávolítása rétegről-rétegre haladva szike segítségével történt, a legnagyobb darabot forrasztópisztollyal melegítve távolítottuk el az eredeti részről.

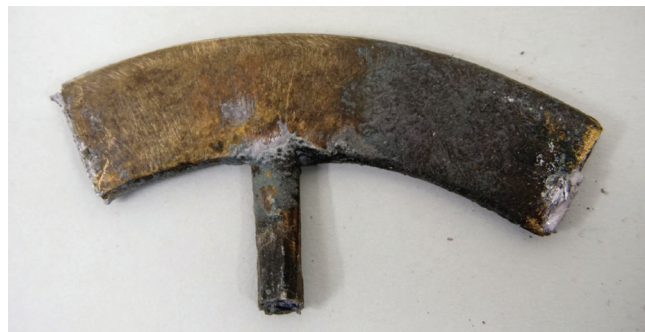
7. kép. A sárgarézből készült kiegészítés tisztítás közben.

közben láthatóvá vált reszelőnyomok. A sárgaréz kiegészítések felületét kötőanyagba kevert szemcsés adalékkal (homok?) (7. kép) a korróziós réteggel fedett eredeti elemekhez hasonlóra alakították, majd az egész tárgyat zöldre színezett viaszréteggel vonták be. Ez a viaszréteg a tárgy egységes kinézetének kialakítására, valamint védőbevonatként szolgált a tárgy eredeti részein.

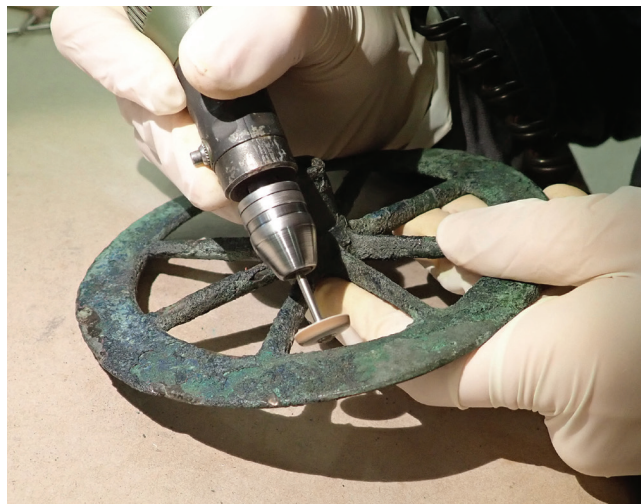
8. kép. Korróziós réteg elvékonyítása.

A tárgyegyüttes négy darabjának azonos esztétikai megjelenéséhez szükséges volt a kerekek felületén lévő magas, a síkból erősen kiemelkedő korróziós szigetek méretének csökkentése. Az 1. számú kerék esetében a korróziós réteg egyenetlen volt, ezt a darabot tekintettük a művelet során etalonnak. A tárgyak egységességének megőrzése céljából a három hallgatónak párhuzamosan és azonos módon kellett haladnia és folyamatosan az etalondarabhoz, illetve egymáshoz viszonyítani a korróziós termék eltávolításának mértékét. A művelethez marokcsiszolóba fogott gumikorongok bizonyultak a legalkalmasabbnak (8. kép), melyek morzsalékát a felületekről sűrített levegővel fújtuk le.

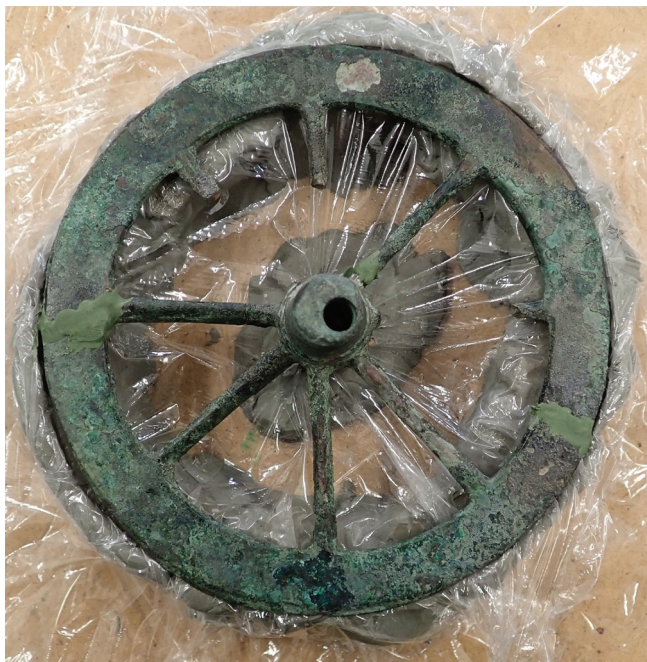
9. kép. A 3. számú kerék ragasztása a plasztílnagyon.

álló tónusúra. A darabok összeállítása előtt polietilén fóliával izolált plasztílnből a kerék átmérőjéhez és formájához illeszkedő alátámasztást építettünk, hogy a töredékek a kötőanyag megszilárdulásáig ne mozdulhassanak el (9. kép). A ragasztást is szolgáló kiegészítést a kerék mindkét oldala felől szükséges volt elvégezni, a kötőanyag felhordása ezért több lépcsőben történt.

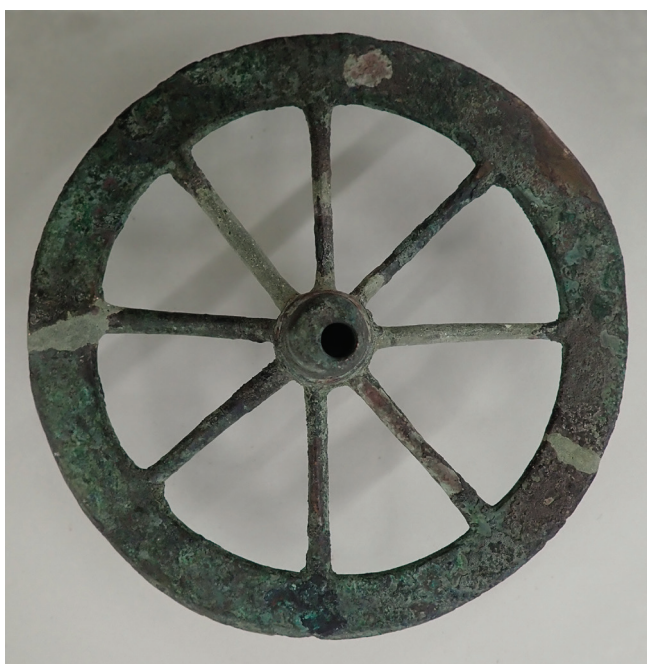
10. kép. A kiegészített 3. számú kerék.

A kötőanyag teljes kikeményedése után a műgyanta megfelelő vastagságúra és formára alakítása mechanikus módszerekkel történt (10. kép).

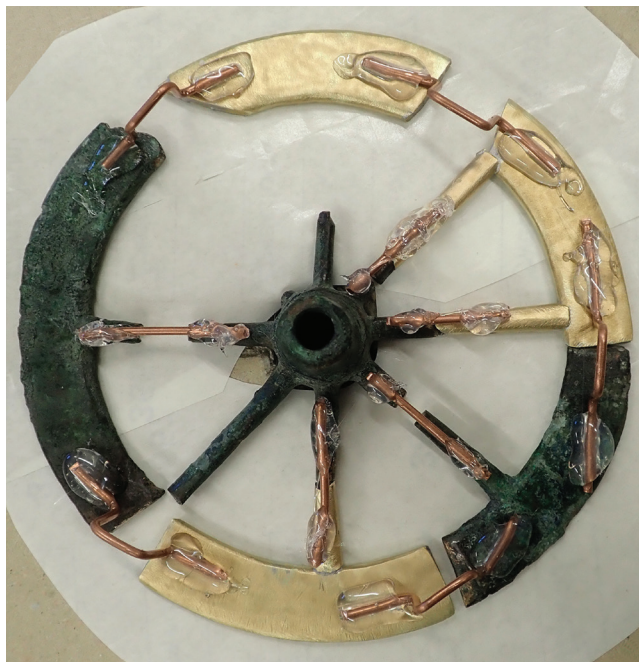
11. kép. A 4. számú kerék elemeinek pozicionálása kiegészítés előtt.

használtunk (11. kép). Az ismeretlen összetételű ragasztórúd miatt az eredeti részeket acetonban oldott Paraloid B72 8%-os oldatával izoláltuk.

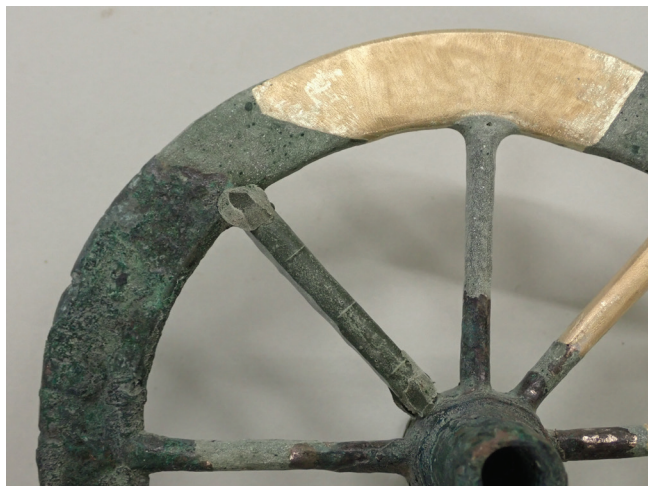
12. kép. Cseppentőben készült küllő, formára igazítás előtt.

A kiegészítések, azaz az elemek rögzítése kétkomponensű metakrilát műgyantával<sup>28</sup> történt, melyet porfestékekkel színeztünk a tárgy eredeti darabjainak színével harmonizálva. A küllők kiegészítése és pótlása ugyanazzal az előre színezett műgyantával készült, melyhez a 3. és 4. sorszámú kerekek esetében egyaránt műanyag cseppentők szolgáltak sablonformául (12. kép). A kiegészítések formára alakítása korundfejes marokcsiszolóval, a finomabb felületi munkák melegített szikepenge segítségével történtek (13-14. kép).

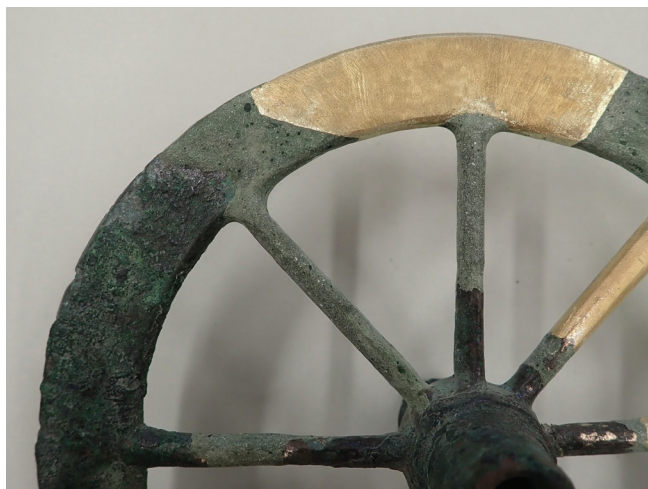
13. kép. A formára alakított küllő.

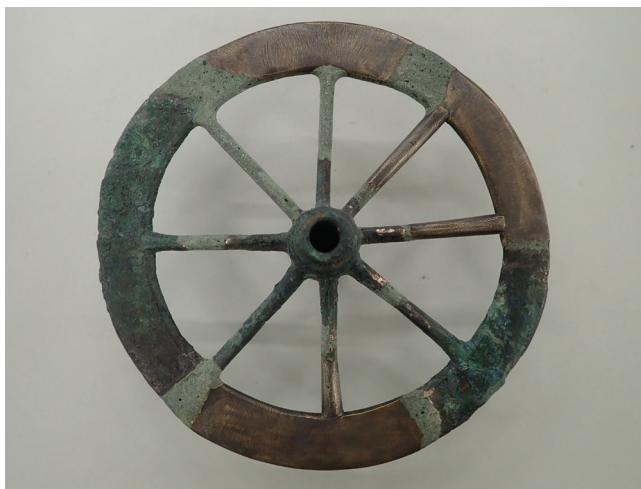
15. kép. Patinázott sárgaréz elemek a 4. számú keréken.

Acetonnal való zsírtalanítás után, mellyel eltávolítottuk az izolálás céljára felhordott Paraloid-réteget is, a sárgaréz elemek patinázására szelén-dioxid tartalmú készítményt<sup>29</sup> alkalmaztunk (15. kép).

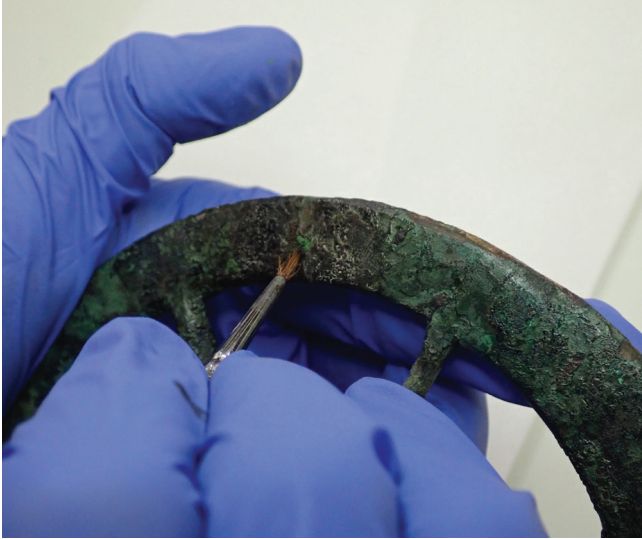
16. kép. Kiegészítés retusálása.

A műgyanta-kiegészítések és ragasztások, valamint a patinázott sárgaréz elemek felületét retusálással igazítottuk a tárgyak eredeti darabjainak színéhez különböző színű porfestékekkel, kötőanyagként aceton-alkohol 1:1 arányú keverékében oldott Paraloid B72 3%-os oldatát alkalmazva (16. kép).

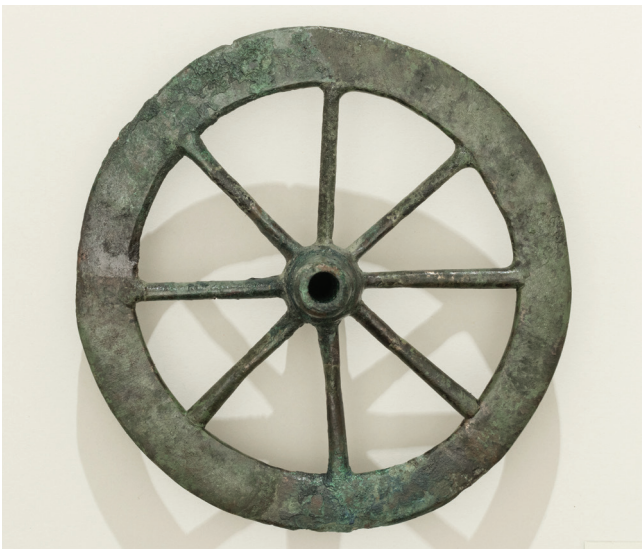
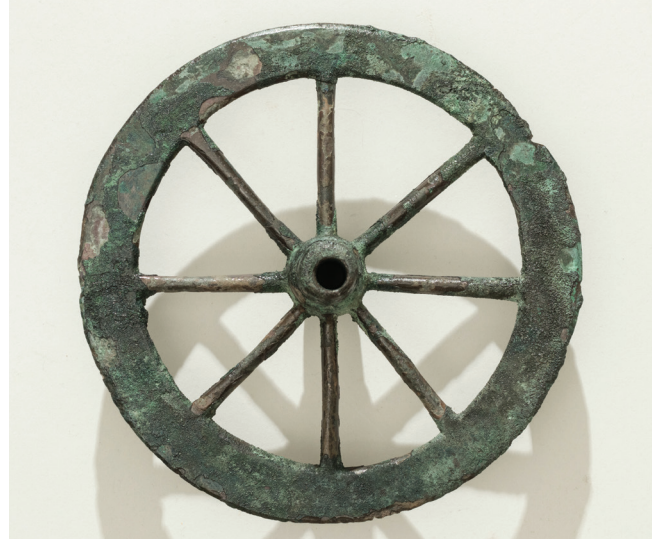
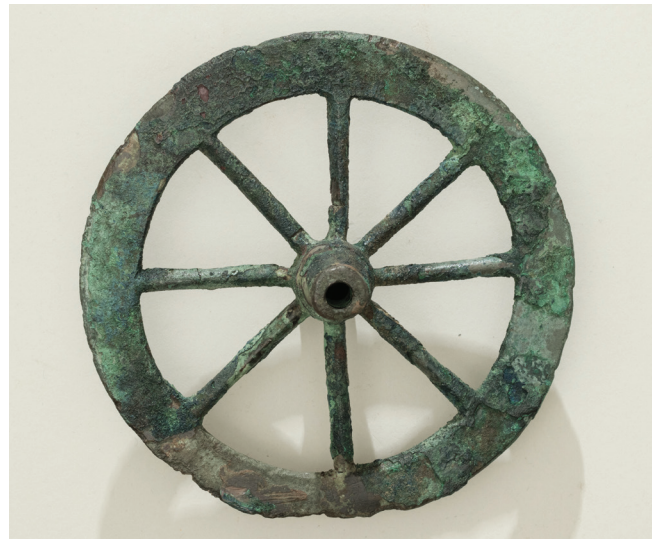
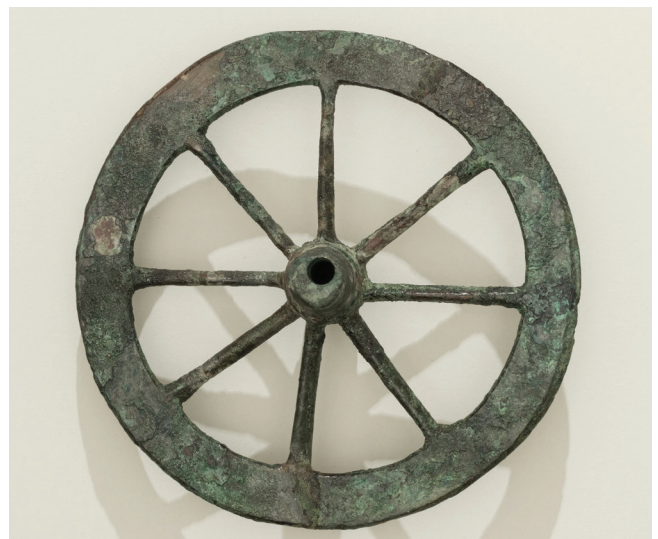
17. kép. Az 1. számú kerék restaurálás után.

18. kép. A 2. számú kerék restaurálás után.

19. kép. A 3. számú kerék restaurálás után.

20. kép. A 4. számú kerék restaurálás után.

A tárgyegyüttes darabjainak nedvességgel szembeni védelmére aceton-toluol 1:9 arányú oldószerkeverékben oldott Paraloid B72, 5%-os oldatát alkalmaztuk (17-20. kép). A felületvédő anyagot a kerekek alámerítésével juttattuk a felszínre, mélyebb behatolása érdekében a védőbevonat kialakítása vákuumkamrában történt.
