Egy 18. századi barokk falitéka restaurálása

Constantinescu Ecaterina – Lindner-Barth Katharina – Buda Andrei

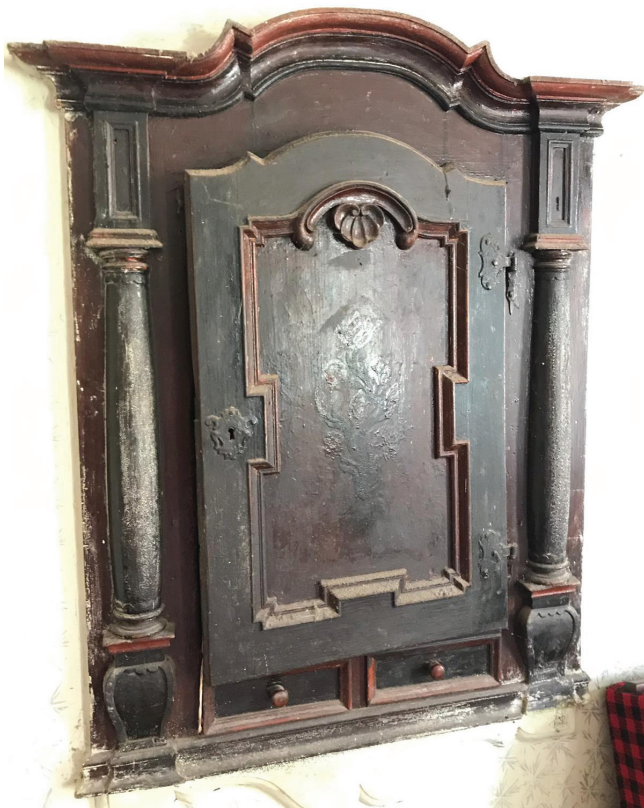
1. kép. A falitéka a kisapoldi házban restaurálás előtt.

A téka felületén surlófényben megfigyelhető kidomborodó ecsetvonásokból (1. kép) következtetni lehetett arra, hogy a tárgyat átfestették, ezért röntgenfelvételeket készítettünk⁶ (5. kép), melyeken virágminták rajzolódtak ki, amiket szabad szemmel csupán sejteni véltünk.

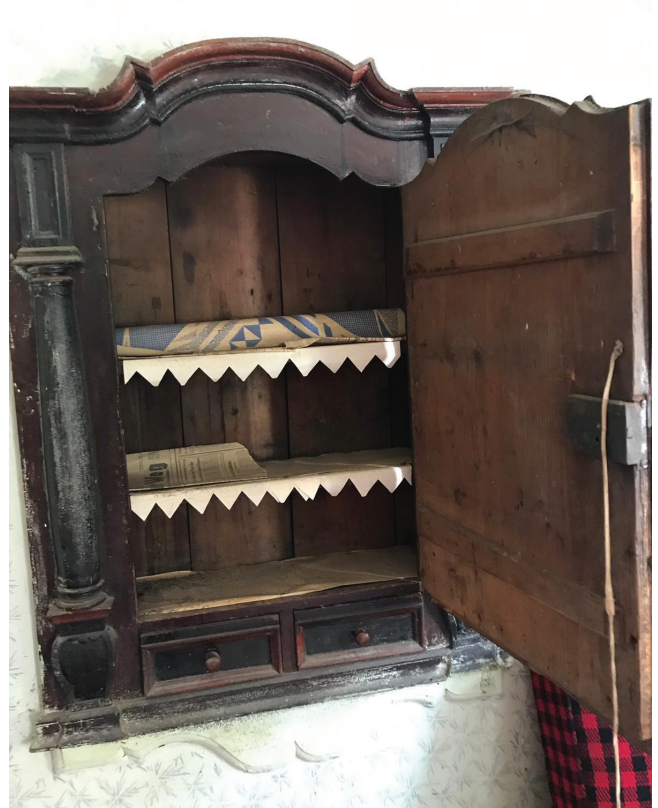
2. kép. A nyitott falitéka a kisapoldi házban restaurálás előtt.

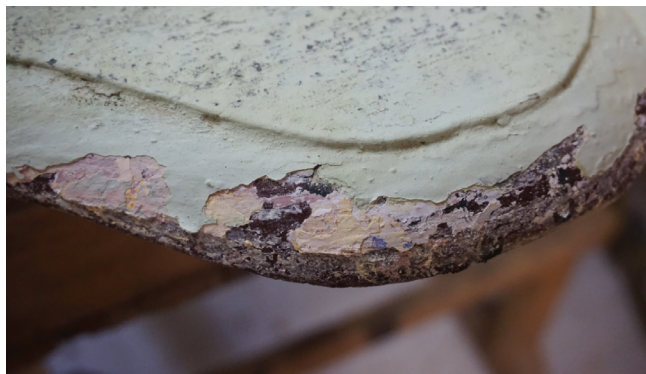
A kisapoldi falitéka több egymáshoz illesztett részből áll³ (1. ábra). Homloklapját két függőleges és két, ezeket fent és lent vízszintesen összekötő, egyenes lapolással egymáshoz ragasztott deszkából összeállított keret alkotja. A keret alsó, íves deszkája a helyszínen alig volt látható, több rétegben felhordott falfestés takarta (3. kép). A keret közepén felül íves, oldalt két zsanéron rögzített,

3. kép. A téka alsó, aalfestés rétegeivel borított íves elemének részlete.

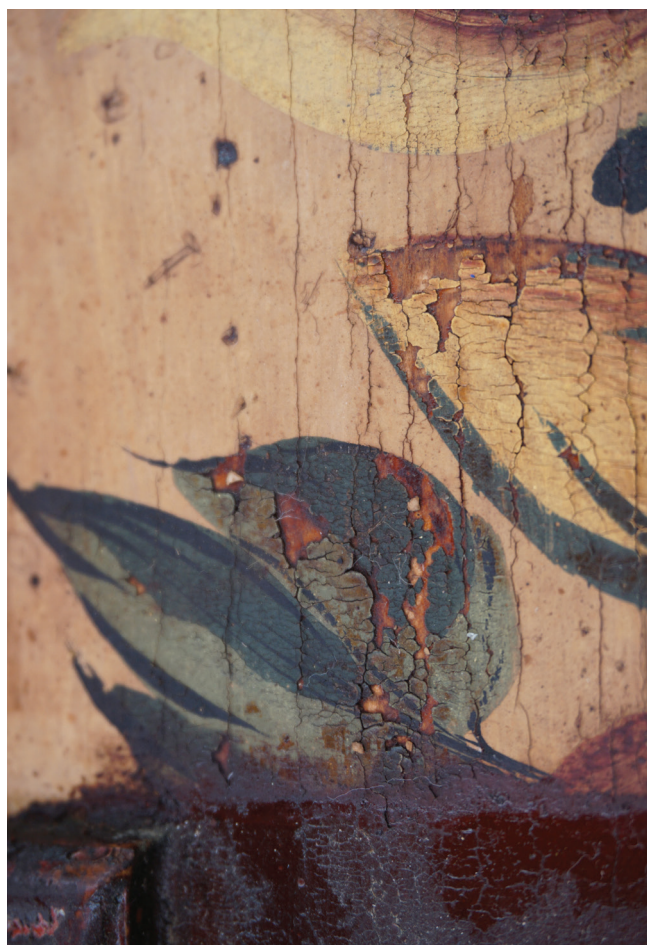
A tárgy jó megtartású volt, a fecskefarkos illesztések ragasztása megfelelőnek bizonyult, azonban a hátoldal deszkái között hosszanti rések látszottak és repedések keletkeztek a faanyagban. A falba ágyazott szekrényrész külső felületét habarcsmaradékok borították, a belsejében és a polcokon zsíros szennyeződések voltak. A felületeken nagy mennyiségű por rakódott le. A homloklapot barnára festették át. Az átfestésre utaltak az ajtón surlófényben megmutakozó virágmotívumok, valamint a profilléceken a sötét festékréteg hiányainál láthatóvá vált vörös festés. A féloszlopok talpzatának alsó része hiányos volt. A fiókokon használatból eredő kopás volt megfigyelhető. A homloklap festése az ajtótól balra, a nyitásnál, szintén a használat miatt erősen megkopott. A tárgy felületének többi részén csupán néhány helyen volt kissé hiányos a festés, ezeken a területeken a faalapig levált. Az ajtó központi részén a festékrétegek a fa szálirányával egyezően berepedeztek (4. kép). A tékát borító átfestés és ennek kopottsága rontotta a tárgy esztétikai értékét.

4. kép. A fa szálirányával egyezően berepedezett festés.

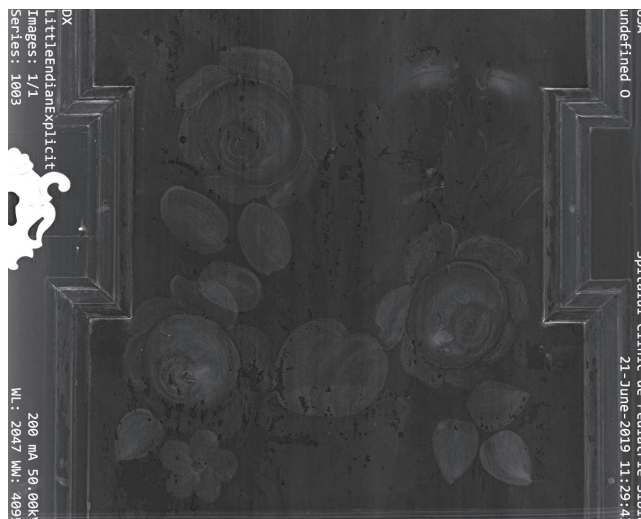
5. kép. Az ajtó középrészéről készült röntgenfelvétel.

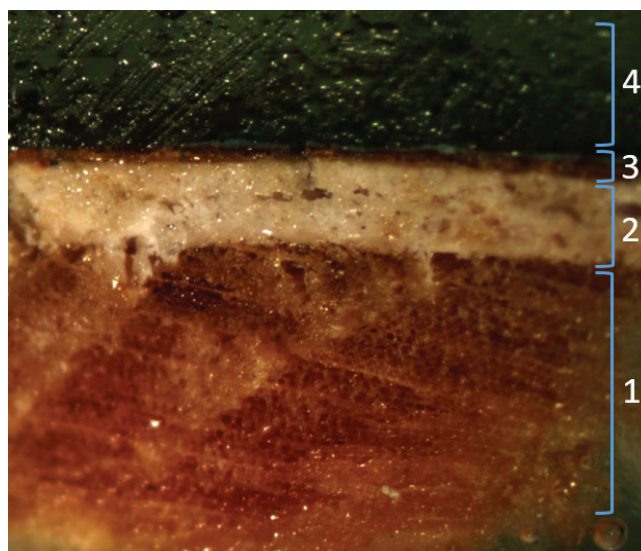
a piros pigment a miniumra (ólom-tetra-oxid)⁸ jellemzően reagált (sósavval megcseppentve fehér ólom-klorid csapadék képződött); az alapozás kalcium-karbonátnak (kréta) bizonyult (sósav hatására erős pezsgéssel feloldódott).⁹ A festékrétegek keresztmetszet vizsgálatához a mintát kétkomponenses epoxigyantába ágyaztuk¹⁰, majd szikével szeleteltük és sztereómikroszkóppal figyeltük meg a rétegek felépítését (6. kép).

6. kép. Rétegszerkezet: 1. fa; 2. krétaalapozás; 3. festékréteg és bevonat; 4. beágyazáshoz használt műgyanta (a mintavétel az átfestés eltávolítása után történt).

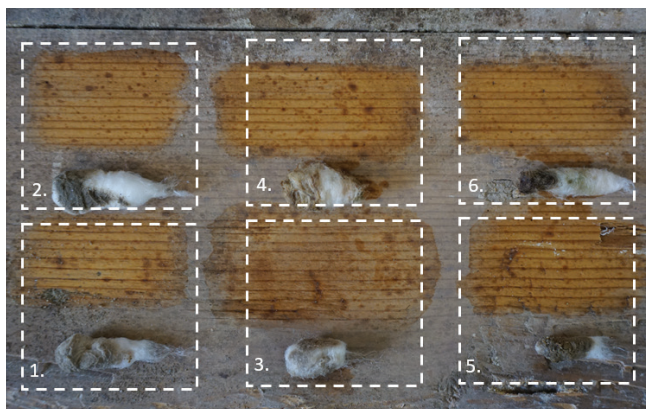
7. kép. A farészek tisztítási tesztjei nedves állapotban.

melyeket vattapálcikákkal dörzsöltük a felületre. A lera-kódások az etanoltartalmú keverékekre reagáltak legjobban, ezért a legjobb eredményt mutató és legkevésbé toxikus 1:1 arányú etanol és víz keveréke mellett döntöttünk. A röntgenfelvétel egy virágmintás festés jelenlétére utalt az átfestés alatt, ezért úgy döntöttünk, oldhatósági teszteket végzünk a felső festékréteg eltávolítására.

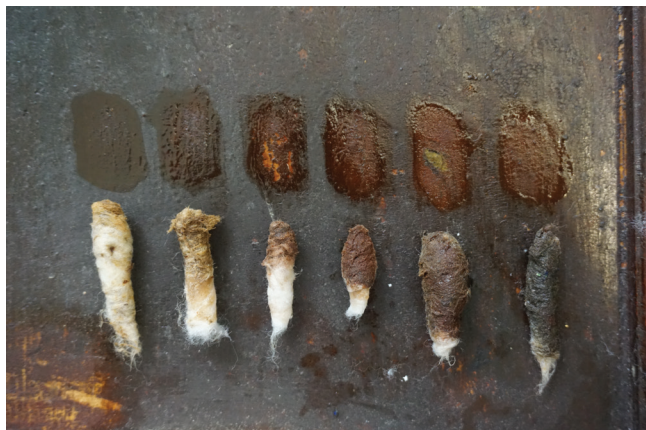
8. kép. Az átfestésréteg oldhatósági tesztjei nedves állapotban.

Az oldódási próbák eredménye alapján (2. táblázat, 8. kép), dimetilformamid (DMF)¹⁴ és nitrohígító¹⁵ 1:1-es térfogatarányú keveréke mellett döntöttünk, melyet pa-

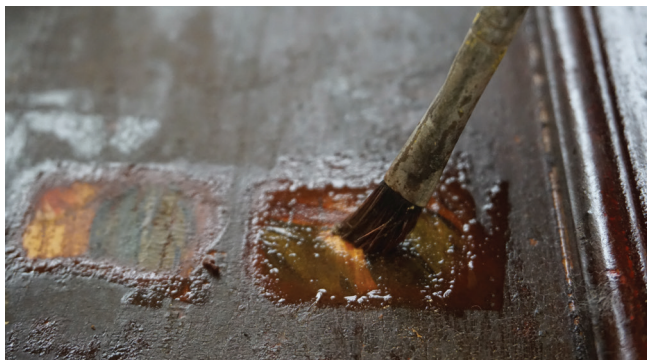
9. kép. A felduzzadt átfestés eltávolítása oldószeres ecsettel.

mut textildarabkákkal pakolásként alkalmaztunk, mert a vattapálcikás módszer nem volt kielégítő. A pakolást poliészter fóliával fedtünk le¹⁶ és 5 percig hagyunk hatni. A pakolás eltávolítása után, a felduzzadt átfestésréteget az oldószerkeverékkel átítatott ecsettel (9. kép), majd oldószeres vattapálcikákkal távolítottuk el (10. kép), végül pedig a feltárt felületeket etanollal töröltük át.

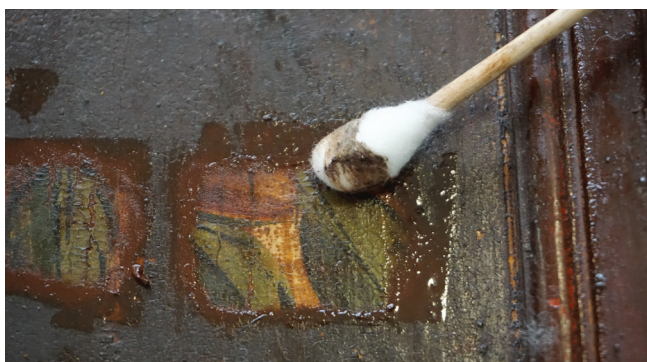
10. kép. A felduzzadt átfestés eltávolítása oldószeres papálcikkákkal.

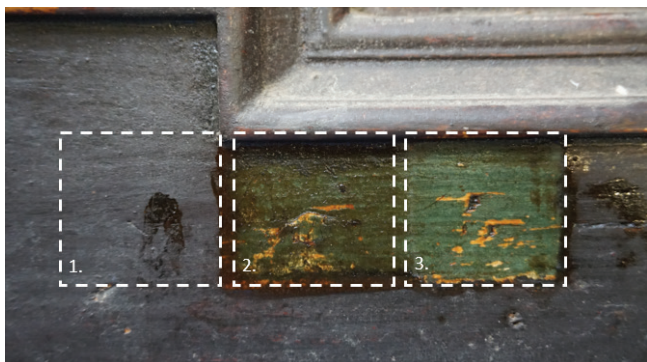
11. kép. A festett felület egy részlete: 1. portalanítás után;
2. az utólagos festékréteg eltávolítása után;
3. az eredeti festékrétegen levő bevonat elvékonyítása után.

A kevés helyen felvált eredeti festékréteget japánpapírral és 5%-os halenyvvel rögzítettük, majd meleg spatulával helyre vasaltuk. Az átfestés eltávolítása után egy megsárgult bevonatréteget találtunk, mely rontotta az eredeti festékréteg képét, ezért elvékonyítottuk (11. kép). Ehhez, oldhatósági próbák alapján, az egyenlő térfogatarányban kevert víz-etanol keverék bizonyult megfelelőnek, 200 ml oldathoz 10 csepp 25%-os ammóniát is adagoltunk.

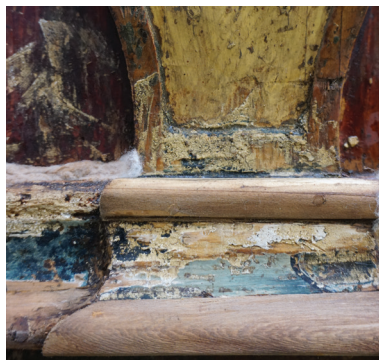
12. kép. Fakiegszítések a jobb oldali pilaszter talapzatának alsó részén.

A pilaszterek lábazatának aljáról hiányzó részt az eredetinek megfelelő faanyaggal pótoltuk, figyelembe véve a szélirányt (12. kép). A kiegészítéseket 20%-os nyúlenyv oldattal rögzítettük, kézi szorító nyomása alatt, melyet 24 órán át alkalmaztunk. A fa pótlás alapozását hegyi kréta és 6%-os halenyv oldat keverékével végeztük.

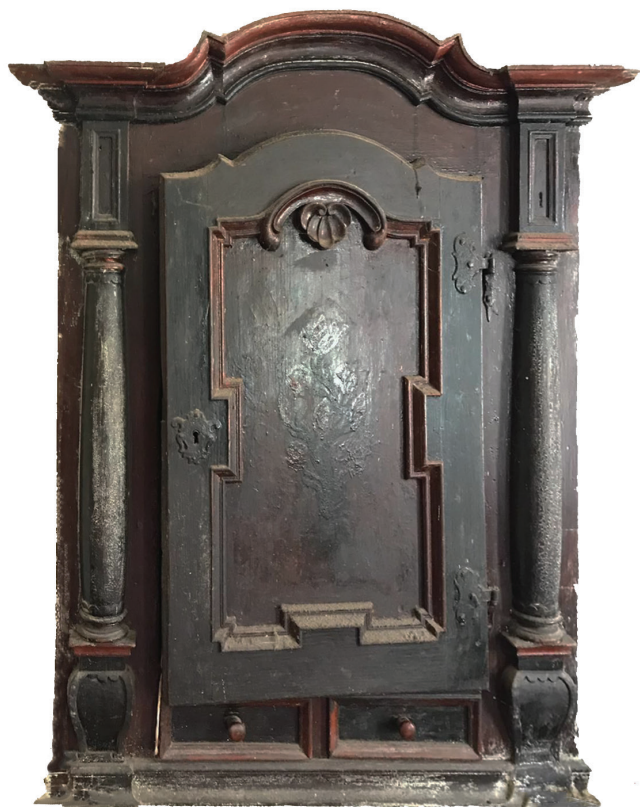
13. kép. A falitéka restaurálás előtt.

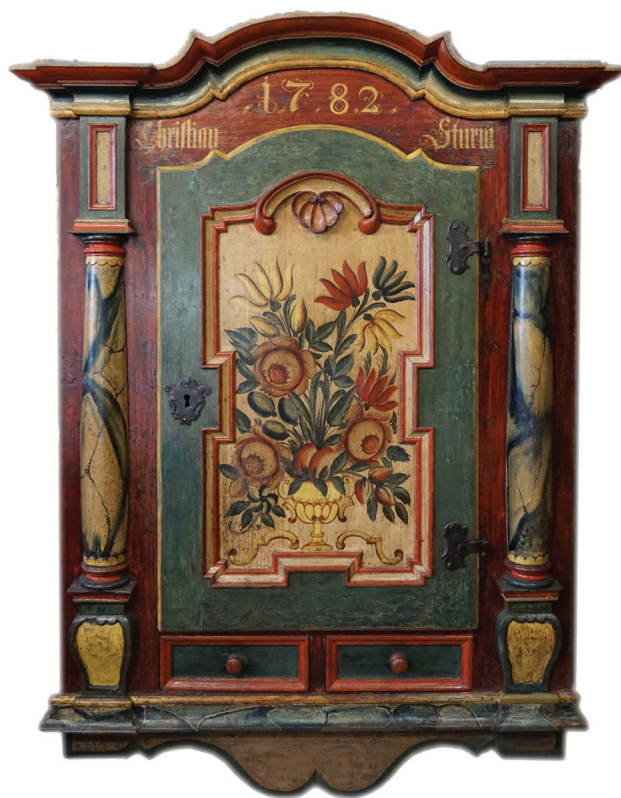
A restaurálás során eltávolított átfestés alól színre kerültek a csodálatos festett részletek (13-14. kép). Az ajtó sárga alapszínű középmezéjének alsó részében egy olaszorsót ábrázoltak, ebben egy szív alakú gyümölcsöt és egy gazdag, piros, sárga és kék tulipánokból, valamint rózsákból kialakított csokrot festettek. Kiderült, hogy a tékaalap, a fiókgombok és a profizott keretések vörösre festettek,

14. kép. A falitéka restaurálás után.
