Egy könyvkötőmester által készített glóbuszasztal restaurálása

Varga Judit

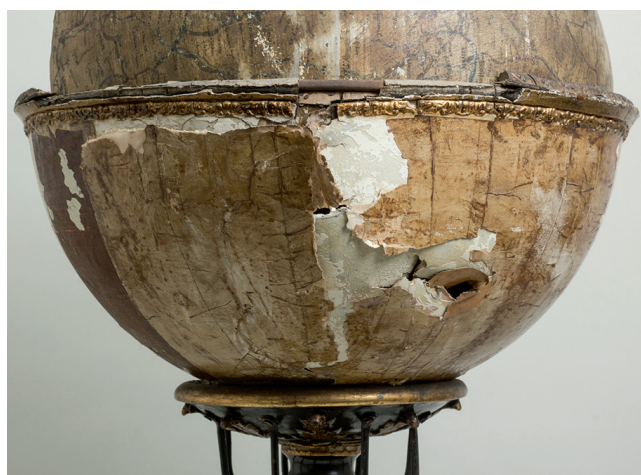
valamint a sérüléseket orvosolni próbáló korábbi beavatkozások sem látták már el funkciójukat minden esetben. A legsúlyosabb fizikai sérülés a glóbusz alsó félgömbjéé, ahol javítási nyomok is voltak. Feltehetően egy nagyobb ütődés hatására a félgömb hátsó fala beszakadt, benyomódott és hiány keletkezett a héjszerkezetben, ezáltal a váz meggyengült (9. kép). A sérülés mérséklésére egy textildarabot illetve egy papírréteget ragasztottak fel a glóbusz alsó félgömb kerületének 51 cm-es szakaszán (a félgömb teljes kerülete 146 cm). További megerősítés-ként egy 10 cm széles, sötétbarna papírsávot ragasztottak a félgömb aljától a tetejéig. Ezt követően a teljes alsó félgömböt újralakoztatták. A textil merevsége vagy esetleges újabb mechanikai behatások miatt azonban ez a megerősítés is elszakadt, felvált a felületről. A felragasztott papírok előregedtek, töredezetté váltak, az utólagos lakkréteg megbarnult.

9. kép. A sérült alsó félgömb.

vízzel való leoldásával lehetett eltávolítani. Nedves szívo papírt helyezve a felületre, a papír könnyedén elvált a félgömb falától és spatulával alányúlva le lehetett fejteni. A vászondarab, merevségének köszönhetően szinte teljes mértékben elvált már a héjtól, csak az egyik sarkán ráragasztott papír tartotta a felületen, így annak leoldása után ezt is könnyedén le lehetett emelni (17. kép).

A régi kiegészítések eltávolítása után a sérült részen újabb rétegek váltak láthatóvá, melyek a glóbuszasztal korábbi kinézetére vonatkozóan szolgáltak információval. A sérült részen a cinkfehér alapozás is lepattogzott, ami alatt láthatóvá vált egy márványozott felület. Egy tenyérnyi részen – ahol a cinkfehér réteg eleve csak nyomokban maradt meg – mechanikusan, szike és spatula segítségével visszafejtettük a márványozott felületig a rétegeket (18. kép).

pedig fászlival körbetekertük kívülről a félgömböt, hogy a felpuhult egységek a helyükre igazítva rögzüljenek. A folyamat lassan haladt és a kezelést az is hátráltatta, hogy a deformáció olyan nagymértékű volt, hogy amennyiben egy kiálló részt vissza akartunk igazítani a helyére, akkor máshol nyomódott ki a héjszerkezet, aminek teljes formára igazodását a vetemedett vasgyűrű is megakadályozta.

Miután a nagyobb deformációkat sikerült megszüntetni, megkezdtük a héjszerkezet kiegészítését. Ahol a törésfelületek szinte összeértek és csak kis hiányok voltak, belülről japánpapír csíkokat ragasztottunk a repedésekre, majd kívülről búzakeményítővel elkevert pamutcellulóz rostból készült sűrű péppel tömítettük ki a réseket (20. kép). A nagy hiányt japánpapír darabokból egymásra rétegelve pótoltuk ki, enyvet és búzakeményítőt felváltva használva ragasztónak. A kiegészítés teljes folyamata alatt a Nikecell pozitív segítségével támasztottuk ki belülről a szerkezetet.

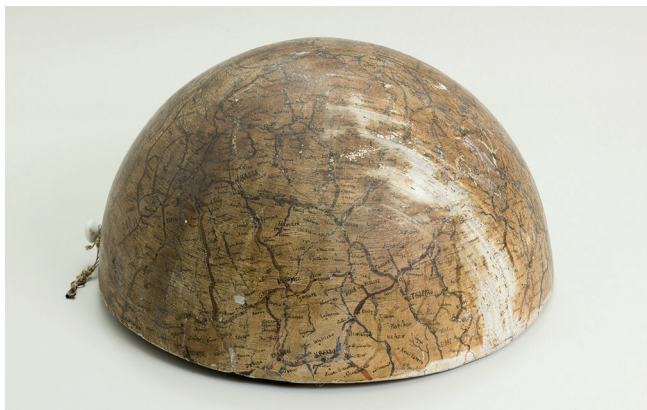
10. kép. A sérült festett térkép.

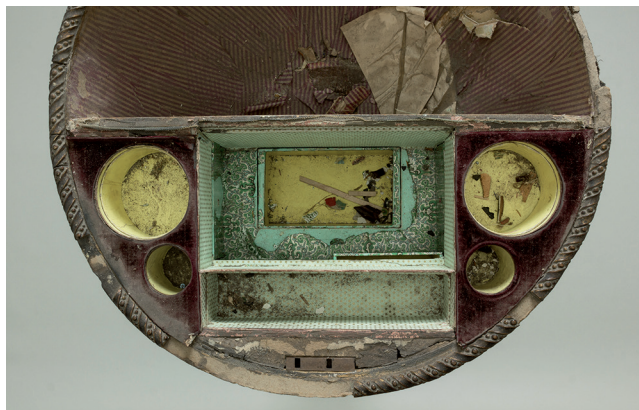
12. kép. Szennyezett, hiányos belső elemek.

A glóbusz belsejében a tárolóegységek rendkívül szennyezettek, az azokat borító díszpapírok és díszfóliák szakadozottak voltak, a bársonyborítás több helyen hiányos volt, a blondel díszelemek nagy része lepattogzott és elveszett (12-13. kép).

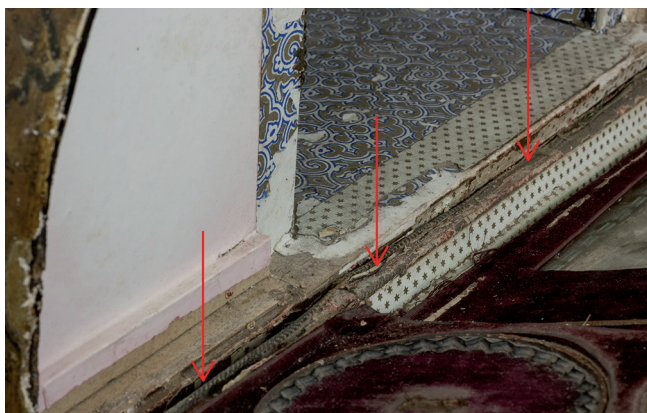
11. kép. A teljes hosszában elszakadt szövet.

A glóbusz belsejének legnagyobb szerkezeti károsodását a két félgömböt egymáshoz rögzítő, a nyílásul szolgáló szövetcsík teljes mértékben szakadt állapota jelentette (11. kép).

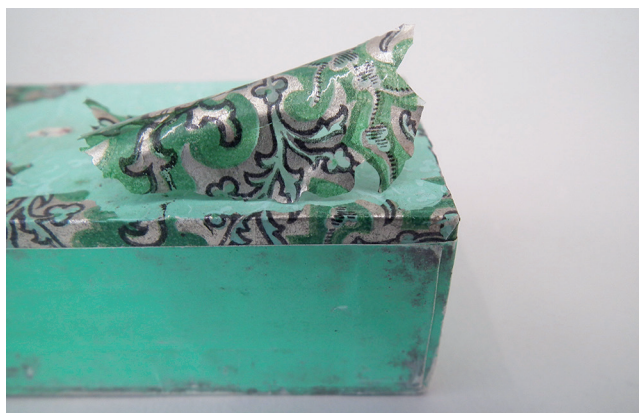
13. kép. Szakadt, felpöndörödött díszfólia.

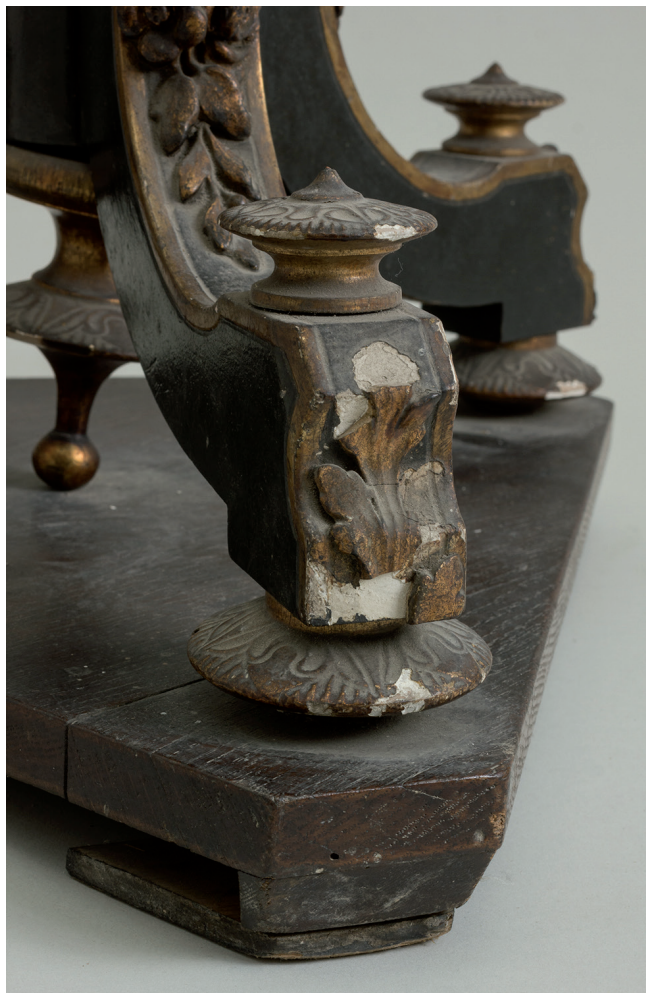
A lábállvány szerkezetiileg stabil volt, de nem az eredeti állapotában rögzítették. Az ívelt lábakat az eredeti pozíciójukból kifeszítve, ékekkel a talapzatba fűrt lyukakhoz illesztve rögzítették. A blondel díszek közül néhánynak a síkból kiemelkedő része letört, az esztergált rozetták felületéről több helyen felvált és lepattogzott a krétaréteg (14. kép).

14. kép. Sérült krétaréteg, hiányos blondel díszek.

A sérült krétaréteg felvált, pergő részeit szükséges volt megkötni tisztítás előtt. Ehhez híg halenyvet alkalmaztunk, úgy, hogy az alkoholos előnedvesítést követően

az enyvvet fecskendővel bejuttattuk a krétaréteg alá, majd vékony polietilén fóliával rögzítettük a felületet az enyv száradásáig. Ennek az volt az előnye, hogy a felpuhult és ezáltal mállékony krétaalapozás nem ragadt hozzá és egy nap elteltével sérülésmentesen le lehetett húzni a felületről, valamint átlátszósága miatt láthattuk, hogy a megfelelő helyükre kerültek-e az apró darabok. A folyamat során figyelni kellett, hogy lehetőleg minél kevesebb szennyeződést kössünk meg.

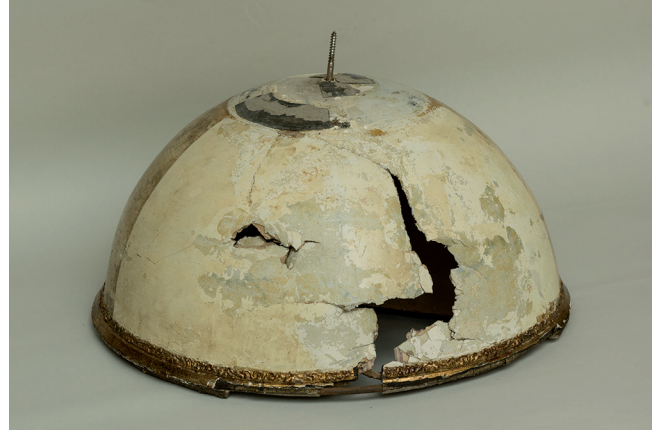
17. kép. Az alsó félgömb az utólagos kiegészítés eltávolítása után.

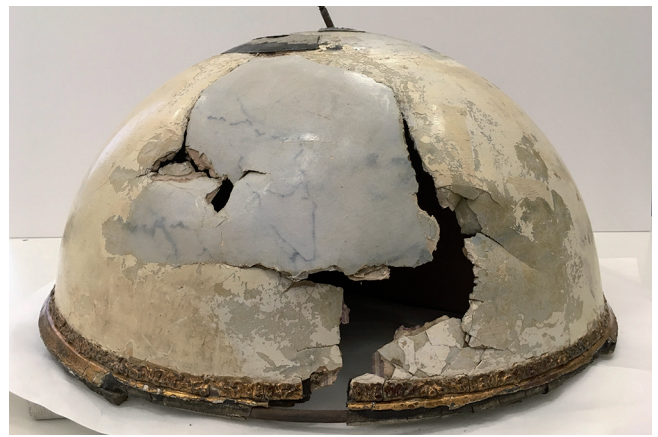
18. kép. A feltárt márványozott felület.

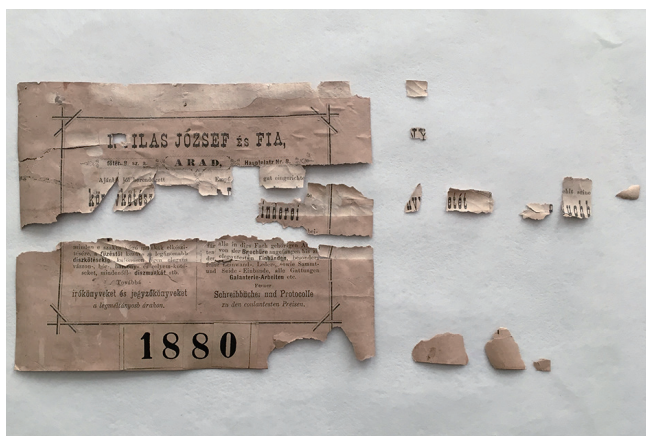
A félgömböt közepén elválasztó fa félköröcikkre ragasztott, a készítőműhely adatait jelző papír töredezett, szakadt volt. Feltehetően a glóbusz utólagos javítása so-

rán használt enyv több helyen ráfolyt a papírra, amitől az olyannyira merevvé, repedezetté vált, hogy a közepéből kitortek darabok.

24. kép. A készítőműhely cédulája nedves tisztítás után.

A nedves tisztítási folyamat első lépéseként 20 percre meleg vizes fürdőbe helyeztük a papír darabjait, a még rajta maradt enyv eltávolítása céljából, eközben a vízben oldódó lebomlási termékek és savak kioldódtak a papír rostjai közül.
