# Neobarokk kovácsoltvas függőlámpa restaurálása

Pál Szidónia

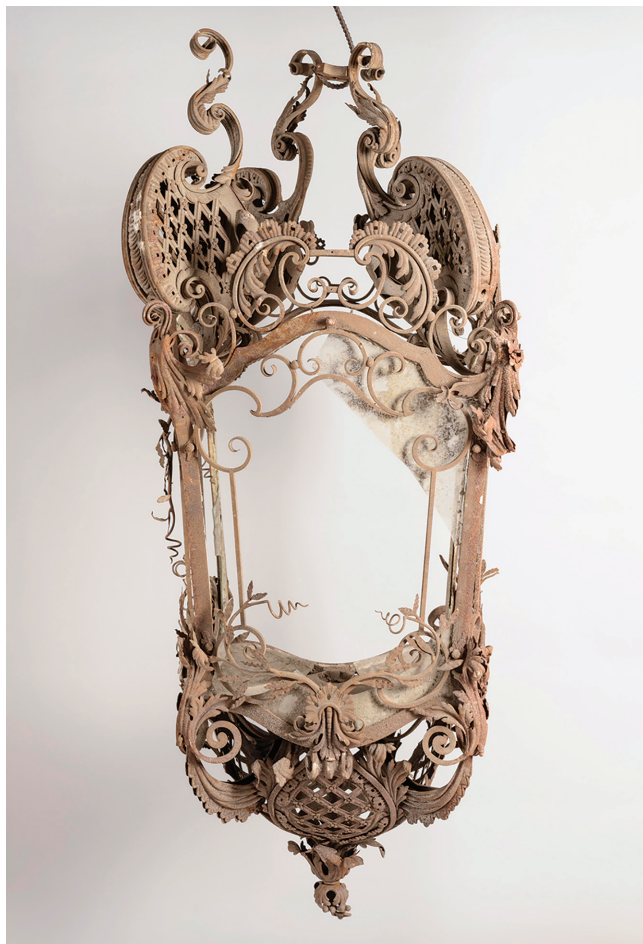
A tárgy egész felszínét lazán kötött felületi szennyeződés borította (6. kép), mely helyenként az alapfém porózus

6. kép. A lámpa C. oldala restaurálás előtt (© IMM).

korróziós termékeivel is elegyedett (7. kép). Kötöttebb szennyeződést jelentett a felső részen helyenként megtapadt habarcs. Az alapfém korróziója a tárgy teljes felületén végbement, mivel a kovácsoltvas az alacsony széntartalom és az egyéb ötvözők hiánya miatt a korróziós folyamatokra igen hajlamos.

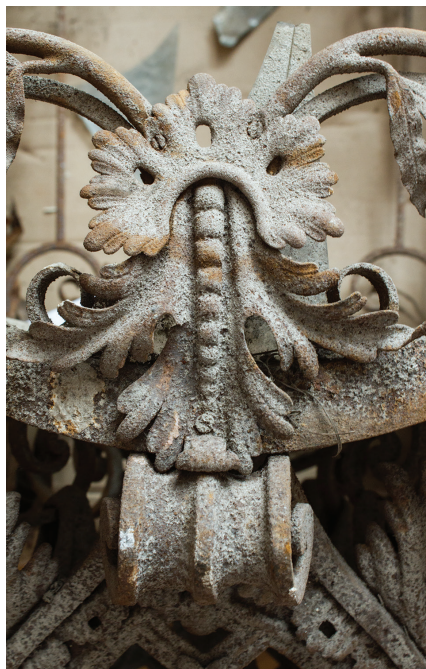
7. kép. Részletfelvétel, tisztítás előtt.

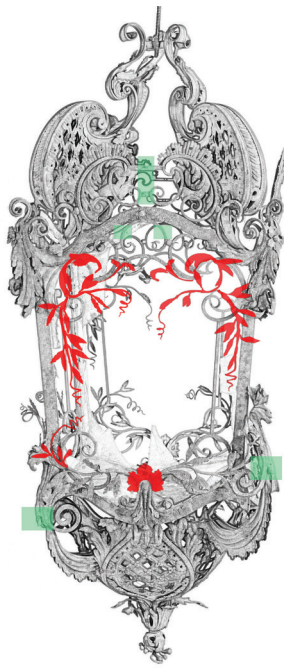
3. ábra. A lámpa C. oldalán levő hiányok. Piros színnel jelölve az ismert, zölddel az ismeretlen hiányzó elemek (a szerző rajza).

felvétel nem került elő a tárgyról, csupán feltételezhető, hogy ezek címerek, vagy esetleg a lámpa más részén található díszítmények ismétlései lehettek. A tárgyról sok helyen hiányoztak csavarok is (3. ábra).<sup>9</sup>

A hiányzó csavarok pótlásai CNC (Computer Numerical Control) esztergával kerültek legyártásra, az eredeti csavarok pontos másaként, ipari felhasználású acélból.<sup>23</sup>

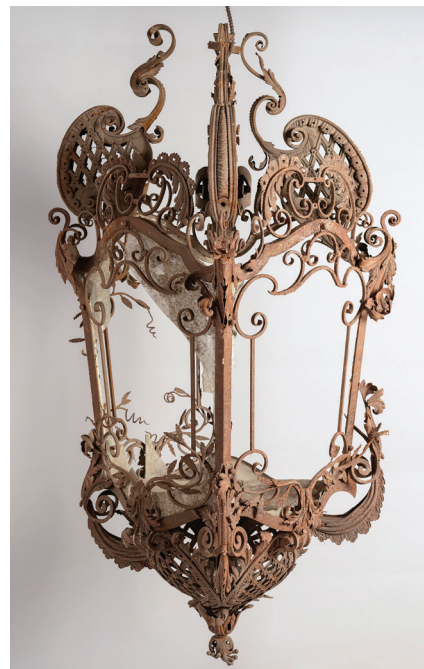
A világítószervezet és a központi tengely hiányzott. Statikai problémát jelentett a felső rész B/C tartóelemét rögzítő csavar hiánya és az elem deformálódása (8. kép), ennek következtében ez teherbíró és -elosztó funkcióját már nem volt képes betölteni. Emellett több deformáció, elmozdult elem és torzult dísz volt felfedezhető. Az oldalsó üveglapok kb. 85%-a hiányzott. A vas elemek közül két babérinda eltűnt. A lámpa mind a négy oldalán, a váz felső részéhez csatlakozó, pártának nevezett részekén és az oldalsó díszrácson levő furatok alapján ismeretlen elemek hiányára lehetett következtetni. Mivel archív

8. kép. A lámpa, a deformálódott felső elemmel és az üvegmaradványokkal (© IMM).

A korróziós termékek eltávolítása után azon deformációk kerültek kiegyengetésre, melyek szükségesek voltak a tárgy fizikai stabilitásának helyreállításához, az egyes elemek visszaszereléséhez és amelyek esztétikailag feltétlenül zavaróan hatottak. A felső rész elhajlott gerincének anyagát két ponton, 1-1 cm széles sávban vörös izzásig melegítve, oxigénnel és propán-bután gázkeverékkel működő forrasztópisztollyal, majd satu és kovácsfogók segítségével állítottuk vissza az eredeti pozícióba. Etalonként egy ép gerincet használtunk, annak alapján igazítottuk a

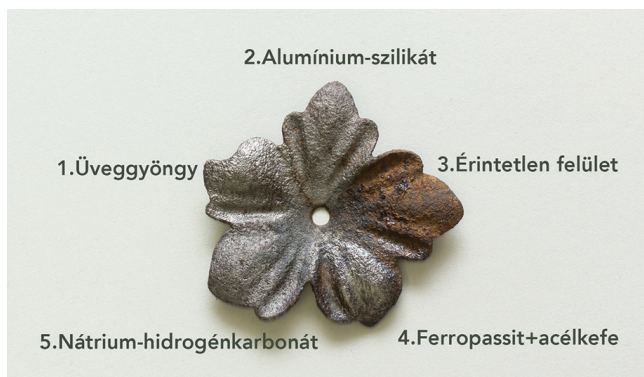
9. kép. A különböző módszerekkel tisztított virágdísz.

A korrodált vasfelületek tisztításának próbáját a lámpa D/A oldaláról leszerelt, virág formájú díszítőelemen végeztük (9. kép) a következő módszerekkel: sűrített levegős szemcsezórás alumínium-szilikáttal, nátrium-hidrogén-karbonáttal és üvegyönggyel; szilárdtestes lézeres, valamint kémiai úton rozsdáátalakító vegyülettel. A megtisztított felületeket mikroszkóppal, különböző megvilágításokban és SEM-EDS készülékkel is megvizsgáltuk.<sup>14</sup> A megfigyelt és a vizsgálati eredmények alapján megállapítottuk, hogy a legmegfelelőbb tisztítási módszer a száraz üvegyönggyel történő szemcsezórás, ez roncsolta legkevésbé az eredeti felületet, valamint a leghatékonyabban és legnagyobb mennyiségben távolította el a korróziót és a legkevesebb melléktermék maradt vissza a felületen.

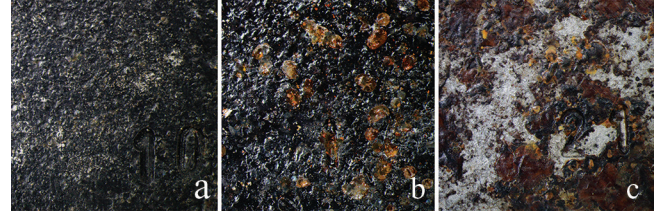
10. kép. A modellkísérlet során különböző módszerekkel kezelt és különböző védőbevonatokkal ellátott vas mintalemezek.

a.) Szemcsezórás üvegyönggyel, csersavas passziválás, bevonat: Paraloid B72, majd mikrokristályos viasz. b.) Szemcsezórás üvegyönggyel, csersavas passziválás, bevonat: Poligen. c.) Szemcsezórás nátrium-hidrogén-karbonáttal, passziválás Korant-tal, bevonat: Paraloid B72, majd mikrokristályos viasz (10x obj.).

dos sókódkamrában tartottuk.<sup>18</sup> A mesterséges korróziós teszt után minden mintalemezről mikroszkópos felvétel készült, melyek összevetése<sup>19</sup> (10. kép) során a legmegfelelőbb védőréteg-szerkezetnek a csersavval passzivált, Paraloid B72-vel, majd mikrokristályos viasszal kezelt felület bizonyult.

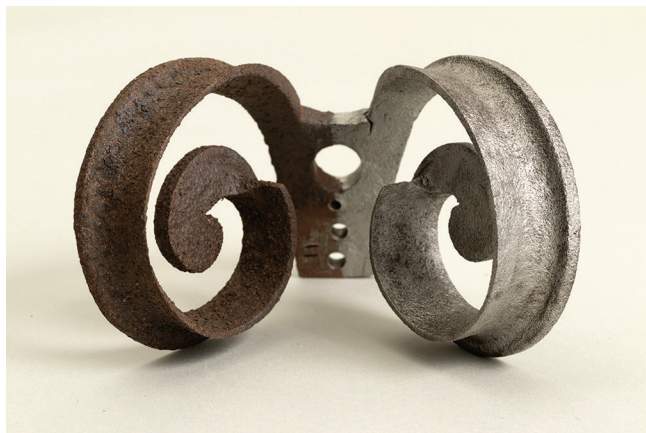
11. kép. Félig tisztított elem.

A lámpa megfelelő kezeléséhez elengedhetetlen volt alkotórészeire való bontása. A gitt eltávolítása és a vázban megmaradt üvegelemek kiemelése után, az oldalsó csavarok kötésekét csavarlazító aeroszol<sup>20</sup> és hőközlés segítségével 129 elemre bontottuk, melynek során az elemek helyét bontási rajzon jelöltük. A roncsolásmentesen nem oldható kötések, mint például a szegecsek nem kerültek szétszerelésre. A tisztítás a már előbbieken említett módon, száraz üvegyönggyös<sup>21</sup> szemcsezórással, 2-5 bár nyomáson történt. Az eljárást követően fémtiszta felületet kaptunk (11. kép), amely így már alkalmassá vált a konzerválásra.

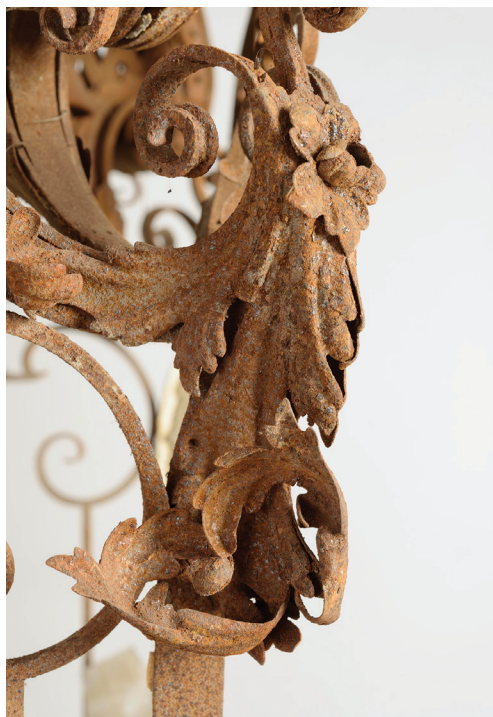
formát. A középrész felső sarkain levő négy akantuszlevél közül kettőnek elhajlott a vége (12-13. kép). Az egyik levél deformációjának kiegyengetésére is szükség volt, mivel az ajtó nyithatóságát, ezzel együtt az üvegtáblák ki- és bemelését akadályozta. Az esztétikai egység érdekében ez esetben a másik deformálódott levél is korrigálásra került.

12. kép. A deformált akantuszlevél restaurálás előtt (© IMM).

Sérülésmentes formálásához lágyításra volt szükség. A hőkezelést követően a kilágyított anyagot kézzel könnyedén eredeti formáira lehetett igazítani, és a megtörések nyomát poncolóval tompítani.<sup>22</sup>

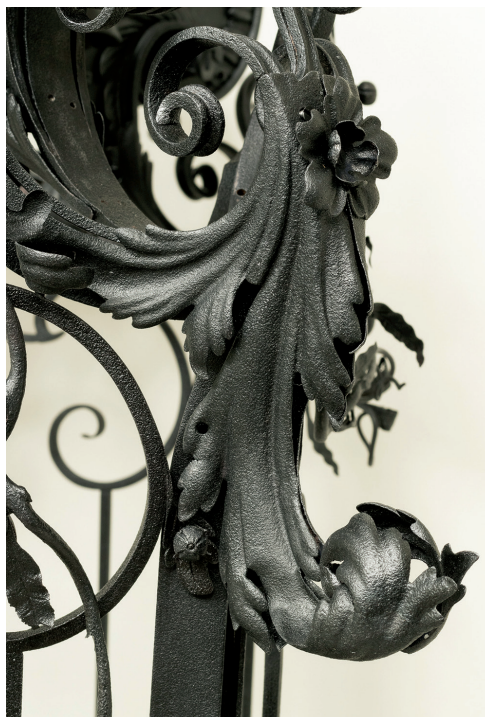
13. kép. A deformált akantuszlevél restaurálás után.

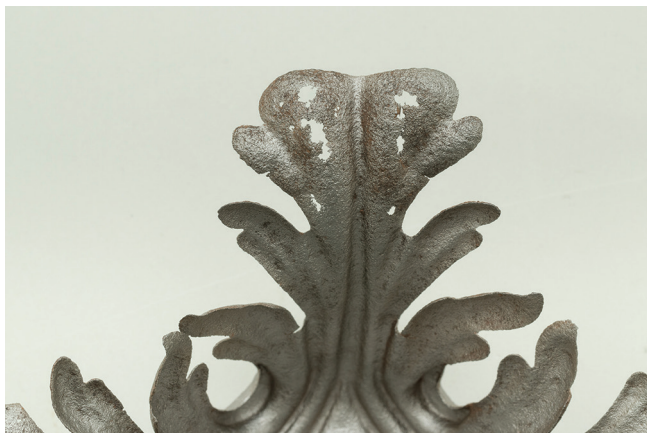
A vékony lemezből készített díszítmények, az egyes akantusz- vagy babérlevelek a legérzékenyebbek a korrózióval szemben, a korróziós folyamat ezen elemeken teljes átkorrodálódáshoz vezethet, a folyamat előrehaladtával törékenyebbé válnak és könnyedén átlukadhatnak. Ilyen típusú károsodások a tárgyon tisztítás közben és annak végeztével váltak láthatóvá egyes helyeken (14. kép).

14. kép. Az előrehaladott korrózió a lemezdiszen, tisztítás után.

A sérült és teljesen elvált törésfelületeket üvegszálszövetes alátámasztással és nagy teherbírási epoxi műgyanta alapú ragasztóval rögzítettük. A vékony lemezdíszek korrózió következtében átlukadt részeit Araldite® Metal, epoxi alapú, kétkomponenses műgyantával egészítettük ki (14-15. kép). A kiegészítések színének integrálása a bevonat anyagában elkevert fekete vas-oxid pigmenttel történt.

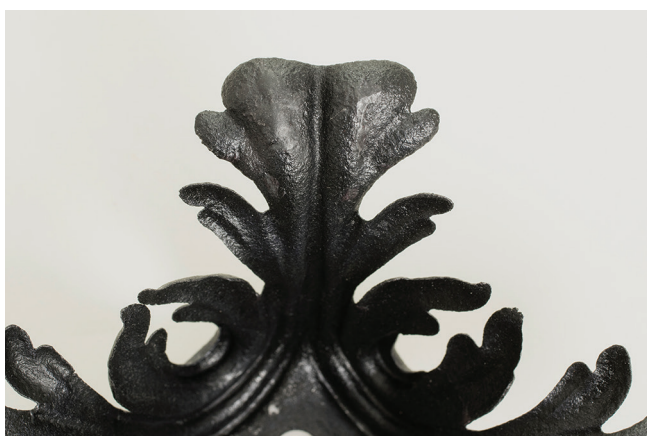
15. kép. A konzervált és kiegészített lemezdisz.

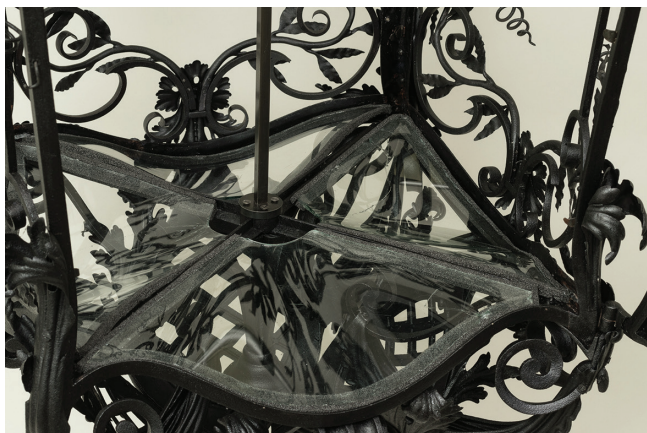
16. kép. Részletfelvétel a behelyezett Plastazote habszivaccsal ellátott üveglapokkal és a beépített tengellyel.

A központi hiányzó tengely pótlása egy 1200 mm hosszú, húzott, négyzet keresztmetszetű anyagból, esztergályozással készült.<sup>24</sup> Alsó eleméhez csavarokkal szerelhető a kosár keretének középső, furatokkal ellátott része. Az új tengelyen a furatok a lámpa eredeti eleméhez illeszkedve kerültek pozicionálásra (16. kép). Megemlítendő, hogy a tárgy eredeti részein új fúrás, vágás, bárminemű megmunkálás nem történt.

oldott zsíralkohol-szulfát habjával tisztítottuk. Tisztítás után újra rögzítettük és pozicionáltuk a töredékeket, így előkészítve azokat a ragasztásra, amit lassan térhálósodó<sup>25</sup> epoxigyantával (Hxtal® NyL-1) végeztünk. A négy darab háromszögű üveglap peremeire fekete Plastazote<sup>®26</sup> habszivacsot ragasztottunk (16. kép), ennek köszönhetően finoman helyükre illeszkednek, az üveg a fémmel nem érintkezik, a fémen levő bevonat nem sérül.

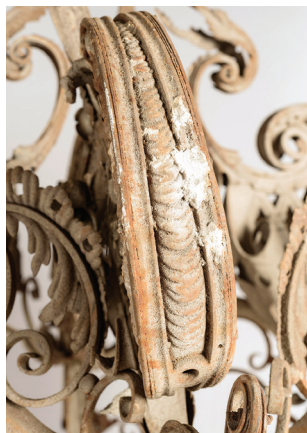
17. kép. Részletfelvétel a lámpa felső részéről, restaurálás előtt (© IMM).

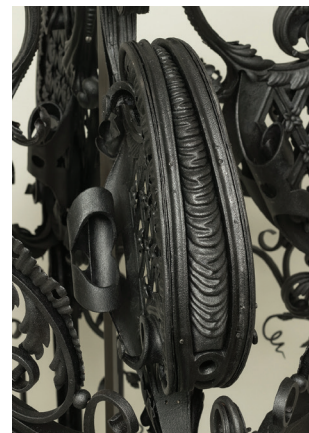
18. kép. Részletfelvétel a lámpa felső részéről, restaurálás után.
