Vajdahunyad várának restaurálása (1965–1968)

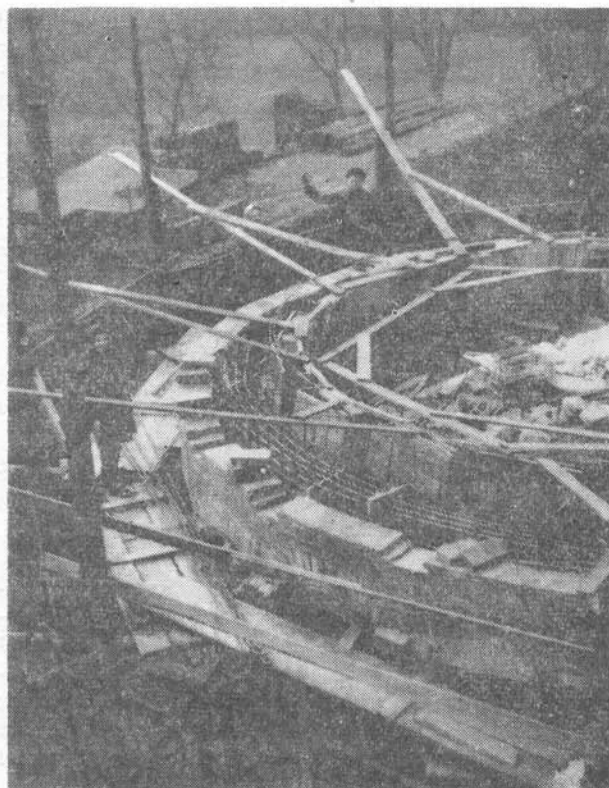
A keleti bástya restau-
rálás közben

Munkánkat a keleti lakóház ún. *Bethlen-traktusával* és a földszintig leomlott *Keleti bástya* helyreállításával folytattuk. A bástya a földszinti részen forró mészbe rakott szikladarabokból áll, belseje tömör kiképzésű, csupán egy szűk helyiséget hagytak meg benne a kitekintésre, keskeny résablakkal. A bástya emeleti részét kőből faragott, nagyméretű, profilált konzolok tartják. A helyreállítás a hiányzó gyámok pótlásával kezdődött, amelyhez a Kolozs megyei Jegénye falu határában bányászott követ használtunk fel. A konzolok átboltozásával ismét kialakítottuk a hajdani kilővöréseket úgy, hogy a földszinti falsík és a konzolt átfogó boltív között 35 cm széles nyílást hagytunk. A konzolok fölé nagyméretű vasbeton-gyűrűt helyeztünk, amely összefogja az ódon bástya meggyengült falait.

Helyreállítási tervünk készítésekor segítségünkre volt Arányi Lajos műve, a múlt századbéli tűz után készített makett. Ez árulta el, hogy a *Keleti bástyanak* három reneszánsz ablaka volt, és az ablakok közt kissé kiálló támpillérek erősítették a falakat. Az ablakokat jegényei kőből faragtuk újra, és ólomkarikás üvegezéssel láttuk el. A falakat keskeny, profilált koronázópárkánnyal zártuk le, a zárópárkány egykori formáját a helyszíni vizsgálatok alapján tisztáztuk. A bástyát kúp alakú fedélisakkal fedtük be. Az emeleti helyiséget bordás csillagboltozattal boltoztuk, fölhasználva a bontás során lelt bordaelemeket is. A helyiséget kőlapokkal padoltuk, és új bejáratot létesítettünk a *Bethlen-traktus* első emeleti

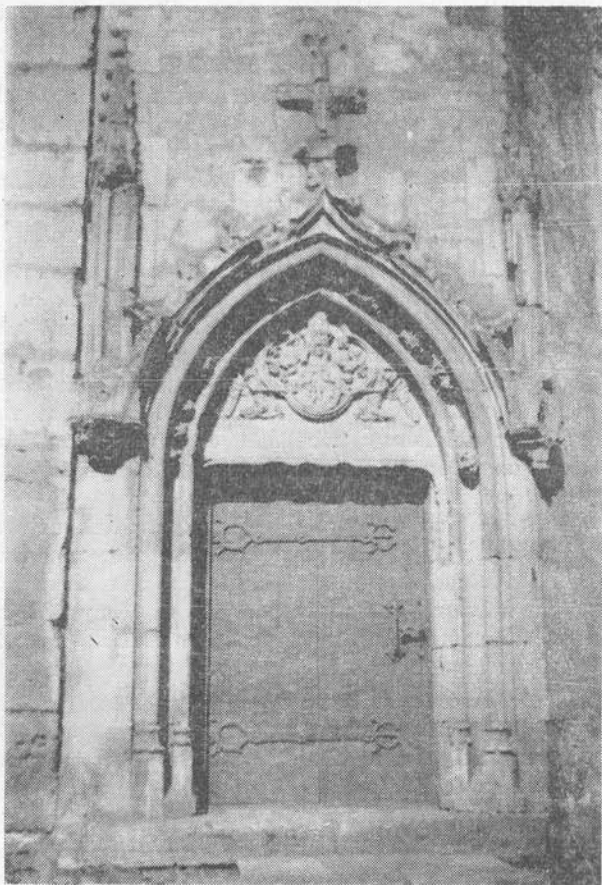
A csigalépcső kapuzata

A restaurálási munkálatok folytatódtak az Országházához vezető csigalépcső javításával. A bejárati ajtó kőbélete nagyon hasonlít a kápolna aajtájához, azzal a különbséggel, hogy itt két oldalon két keresztirányban végződő fialét is faragott a művész. Az ajtó timpanonjában Hunyadi János második címere látható igényes kidolgozásban. Az aajtókereten csak a legszükségesebb javításokat végeztük, vigyázva arra, hogy eredeti jellege megmaradjon.
