MÚTÁRGYVÉDELEM

KÉT RÓMAI KORI BRONZ DOBOZKA AZ AQUINCUMI MÚZEUMBAN

EGY I. SZ.-I AOUINCUMI SISAK RESTAURÁLÁSA

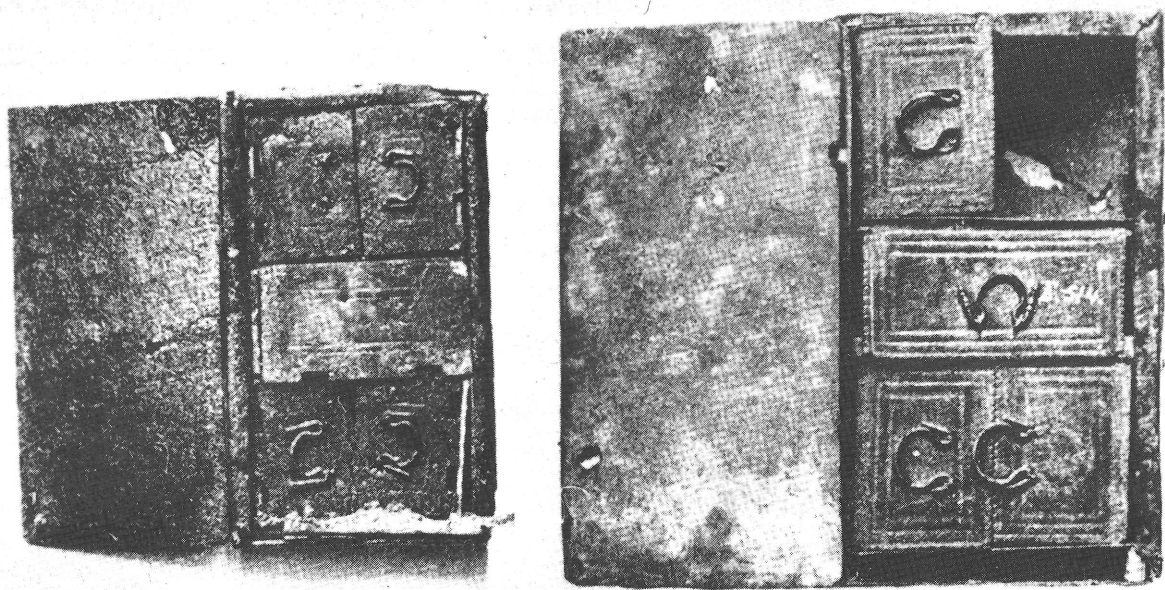
1

A Budapesti Történeti Múzeum Aquincumi Múzeuma két római kori rekeszes bronz dobozkát őriz¹ (Ltsz.: 50.313, 50.314) A tárgyak 1942-es állapotát az 1. sz. képen láthatjuk.

A dobozok a korróziós termékkel együtt cerezinnel voltak átitatva. Az egyes lemezrészecskék pedig vastag papírlemezre, vörösrézdróttal voltak erősítve. (1. kép) Így az eredeti lemezek erősen megrongálódtak, rajtuk az átszúrások helyén apró lyukak voltak. Korrózióból származó hiány a nagyobb méretű dobozokban a fedélén a kisebb méretűnek az alján és az oldallemezein található. Hiányzik a nagyobb méretű doboz egyik belső fedélkéje, oldallemeze és két oldalról a fedélcsúsztató lemez. (2–3. kép)

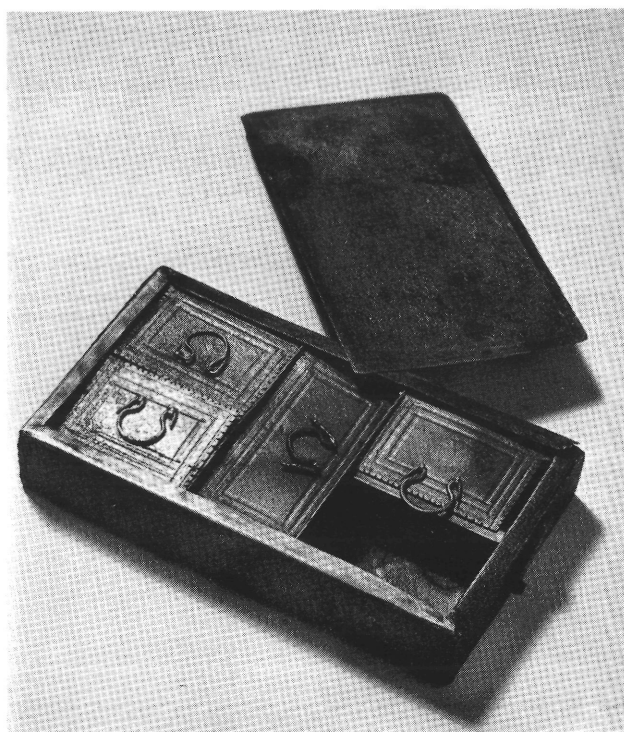
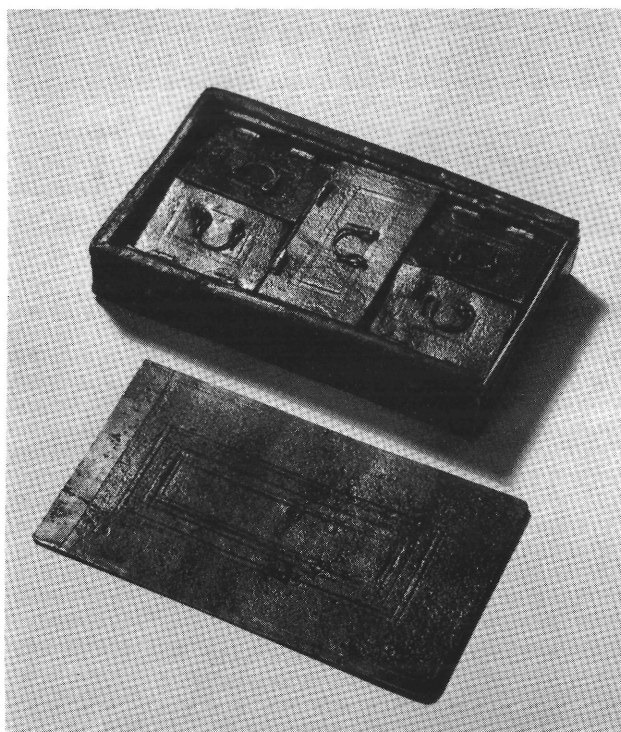
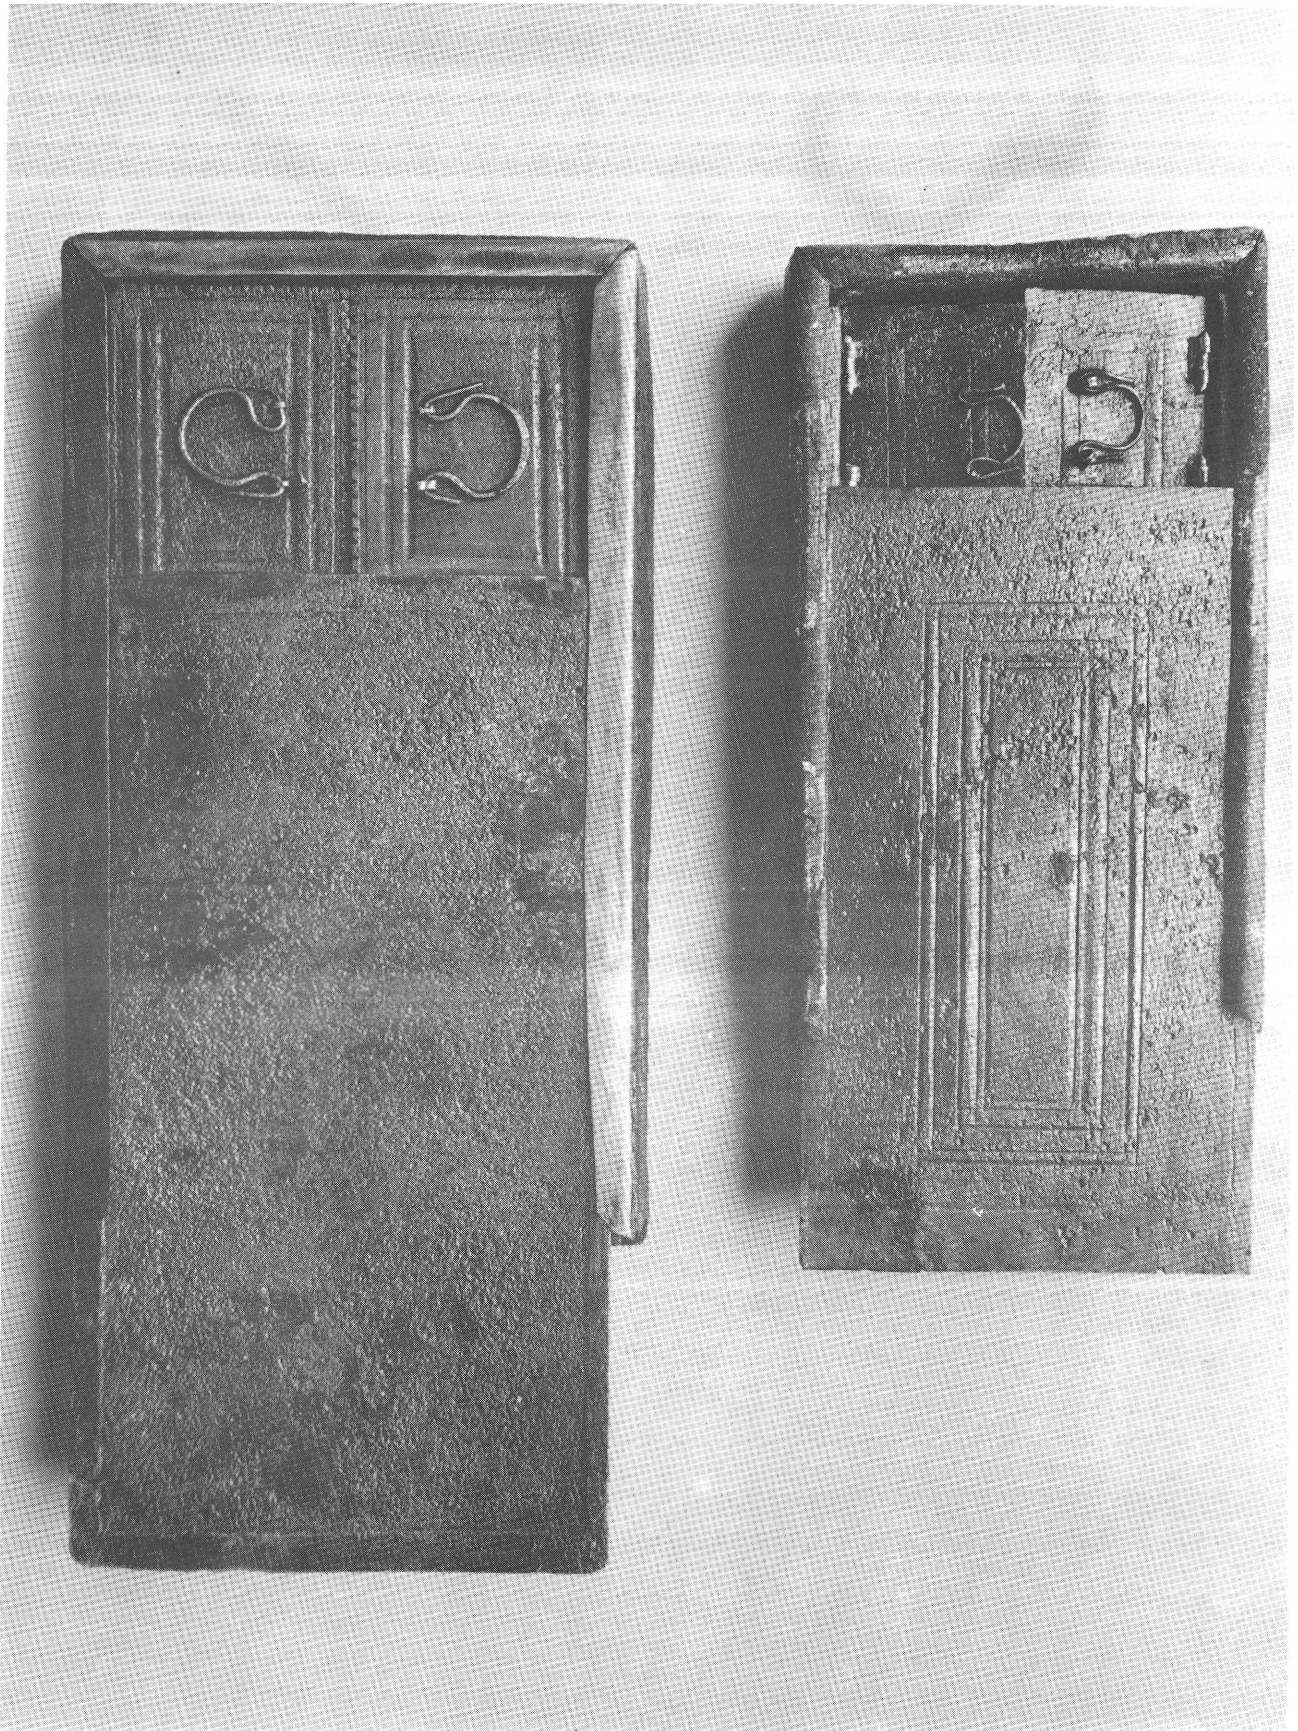
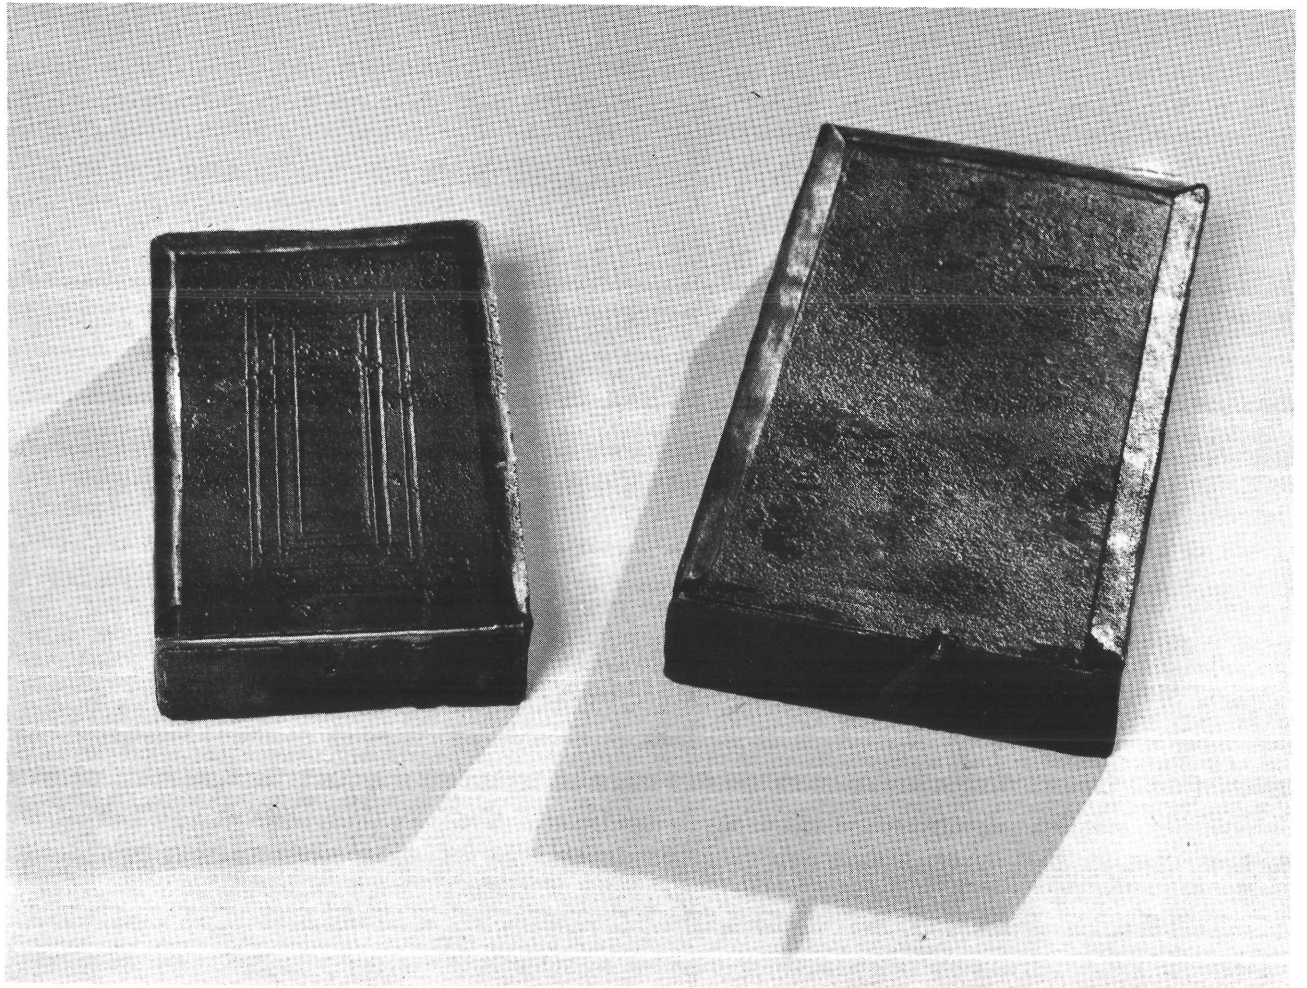
4

- 1. kép Bronzdozókák 1942-ben
- 2–3. kép. Bronzdozókák részei restaurálás alatt
- 4–7. kép. A kész, restaurált dozókák.
