A TORNASZENTANDRÁSI R. K. TEMPLOM HELYREÁLLÍTÁSA

SCHÖNERNÉ PUSZTAI ILONA

RESTORATION OF THE ROMAN CATHOLIC CHURCH IN TORNASZENTANDRÁS

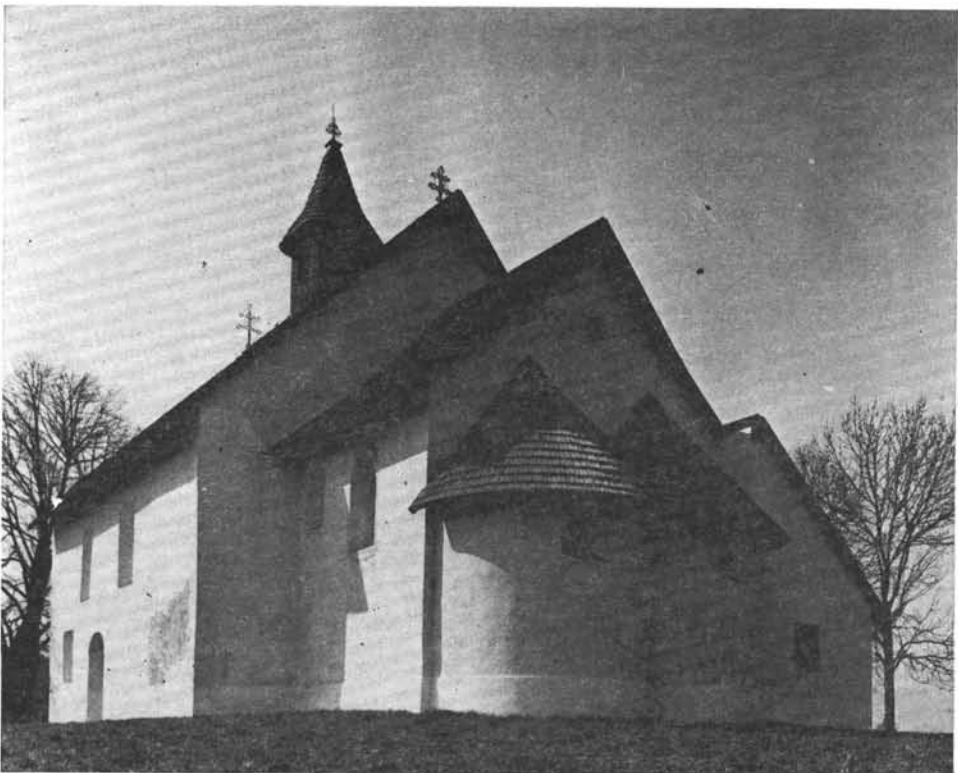
1. kép. A helyreállított templom DK-i nézete

A tornaszentandrási templom tervezését 1971-ben kezdtük el, miután a kutatással egyidőben elkészült az épület részletes műszaki felmérése. Ennek és a feltárási eredményeknek birtokában indult a helyreállítás tervezése, melynek fő szempontja a műszaki hibák felszámolása mellett az igen jelentős középkori részletek kiemelése és méltó bemutatása volt (1. kép). Az épület funkciójának megfelelő modern felújítására is törekedtünk.

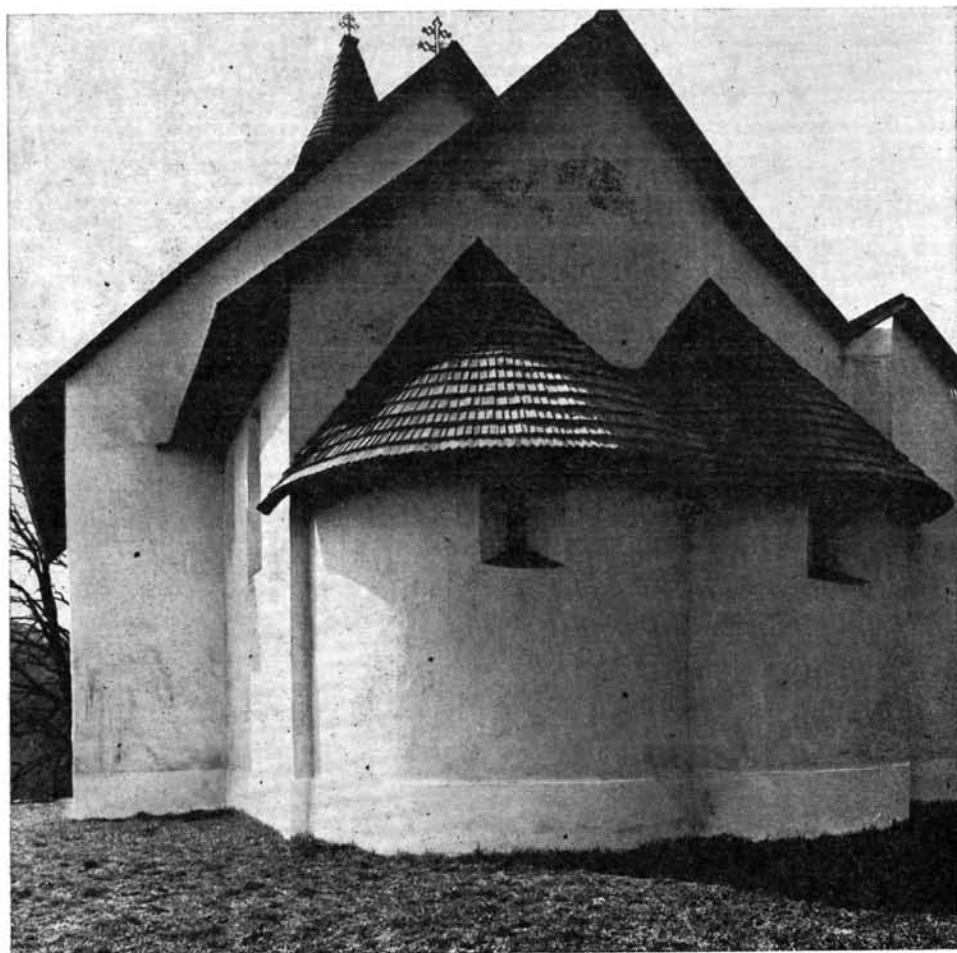
2. kép. A kettős szentély helyreállítás után

Az épület építészeti legértékesebb periódusa, a XII. sz. végi ikerszentélyes templom, a mai templom legfontosabb része. Bár a két félköríves szentély teljesen, a hajó északi és déli fala a XVIII. századi földem magasságáig megmaradt, a korai templom tömege ma már egyértelműen nem rekonstruálható. Ezért a mai szentély felett megtartottuk a csaposgerendás fafödémét, a barokk fedélszéket kijavítottuk. A kettős szentély új tetőszerkezetet kapott, az eredeti kettős lenyomatnak megfelelően, esztergályozott, a falba konzolosan beerősített felső fakúpok és az alsó szelemen között függőleges pallóborítással (2. kép). A templom belsejében törekedtünk a szentély minél hangsúlyosabb kiemelésére. A középső pillér elől lebontottuk a barokk főoltárt és a pillérből kibontottuk a gótikus oltár maradványát. Visszaállítottuk az eredeti padlószinteket és a sek-

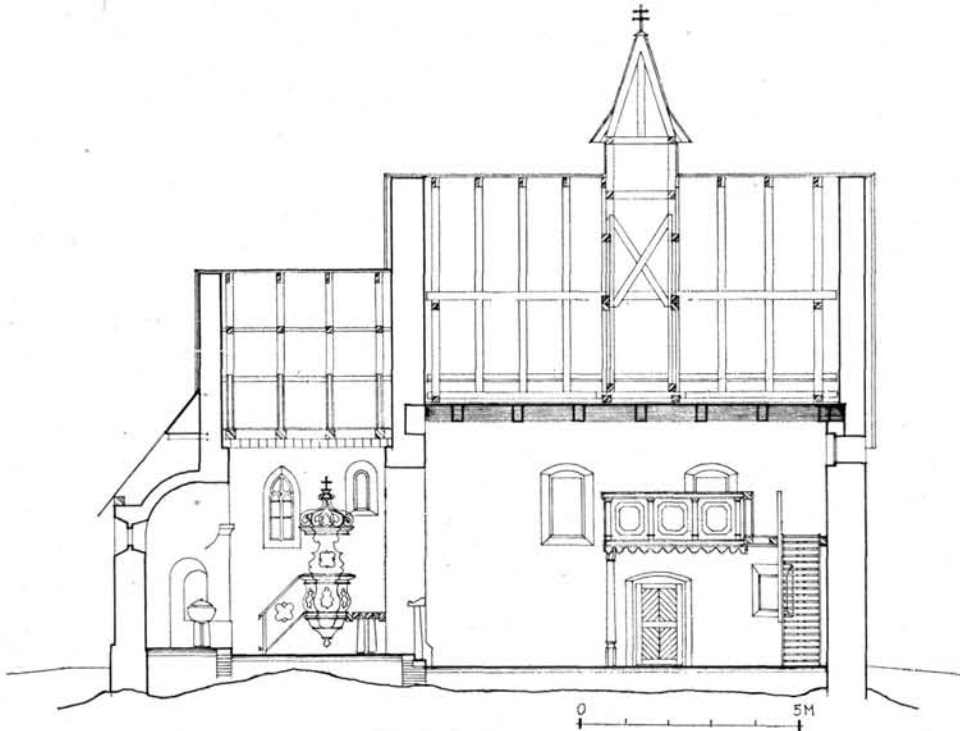
3. kép. Hosszmetszet helyreállítás után

A gótikus hajó építészeti szempontból lényegesen jelentéktelenebb, mint az ikerszentélyes keleti rész. A legfontosabb részletek: mérműves déli ablakok, ajtókeretek a török kori pusztításnak estek áldozatul. A templom déli falának ablakkönyöklőtől felmenő része elpusztult. Az eredeti födémmagasság és térfeladási forma ismeretlen. Ezért a rossz állagú, század eleji, borított fafödém helyett új rácsos szerkezetű deszkafödémot terveztünk. A soronként váltakozó kötésű, egymásra fektetett 14 réteg deszkát műanyag ragasztóval és szögezéssel erősítettük egymáshoz (3. kép). A deszkarács a falakat összefogó vasbeton koszorúba bebetonozott csavarokkal van rögzítve. A rács felületét „xiladecor” műanyaggal kezeltük, a borító, felső pallóréteg felülete piros olajfestést kapott.

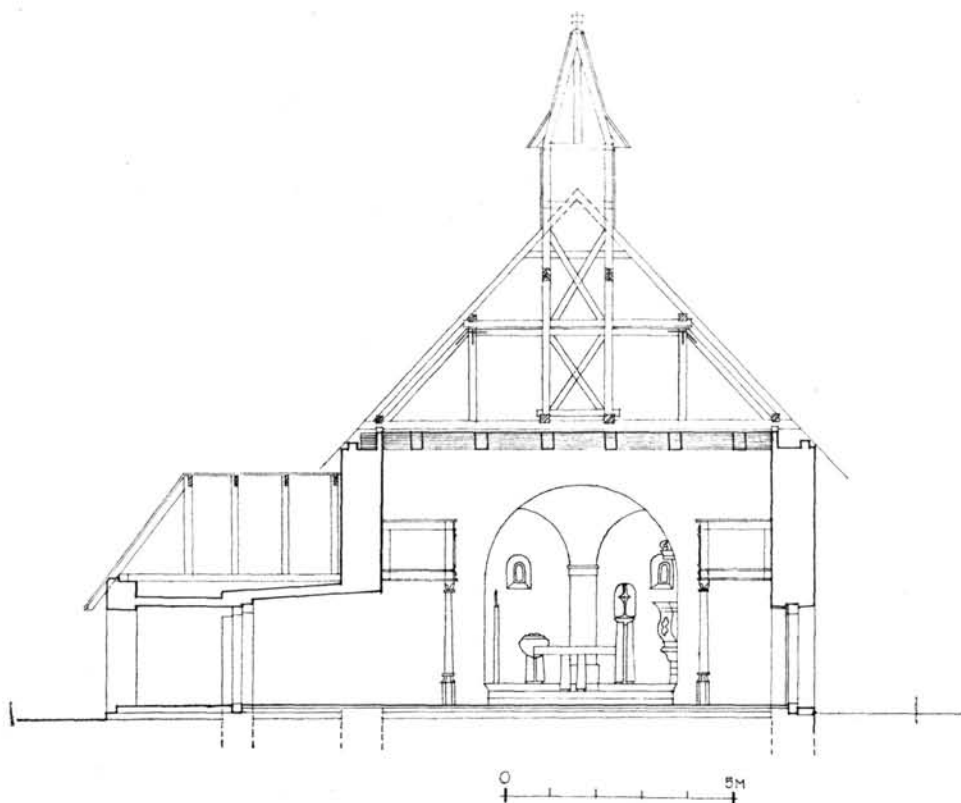
4. kép. Keresztmetszet helyreállítás után

A hajó felett felújították a barokk fedélszékét és a huszártorony szerkezetét (4. kép). A teljes templomtetőre a barokk újjáépítésnek megfelelően új hornyolt faszindelyfedés került.

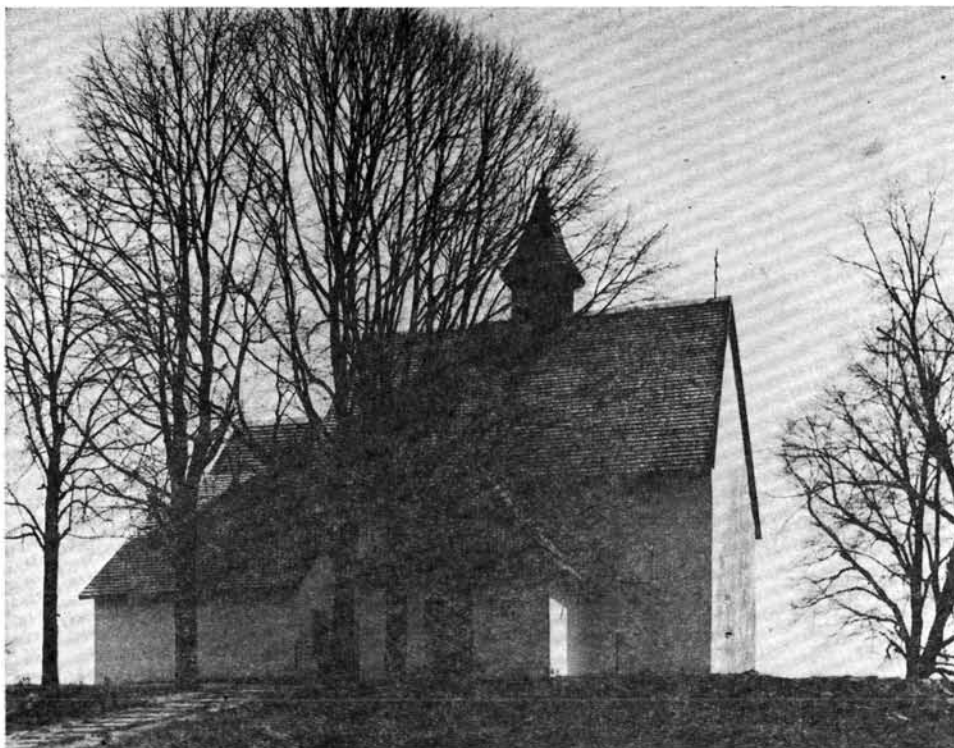
5. kép. A helyreállított templom É-i nézete

A tornaszentandrási templom mai formájában lényegében úgy maradt ránk, ahogy a XVIII. sz. közepén a Felvidékről újjátelepült falu lakói népies barokk ízlésben újjáépítették (5. kép). A helyreállítás során az értékes középkori maradványok bemutatása mellett ennek a népies barokk hangulatnak a megtartására törekedtünk. Külsőben nem volt akadálya a változatos tömeg, a sima ablakok, egyszerű meszelt homlokzatfelületek és barokk faajtók megtar-

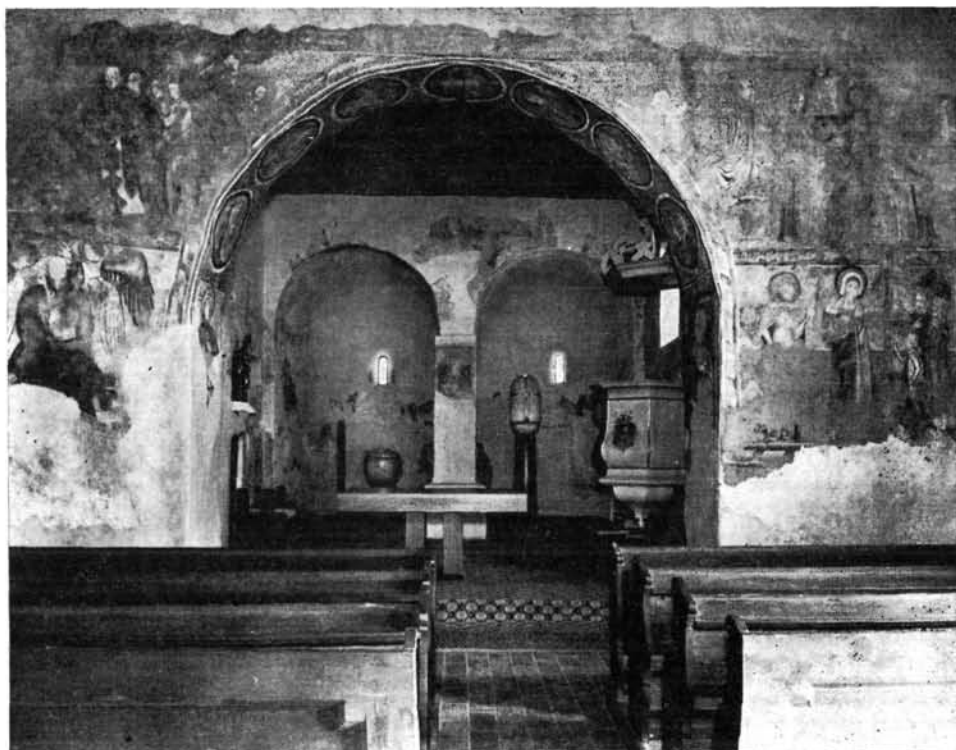
6. kép. Kétszentélyes templombelső helyreállítás után

A barokk főoltárt nem állíthattuk vissza a templomtérbe. Itt fontosabb szempont volt a kettős szentély belső terének hangsúlyos kiemelése (6. kép). Gátolta az oltár összeállítását, hogy szétbontáskor vált ismertté: az már mai formájában két elbontott korábbi oltár maradványaiból lett összetákolva. A templom padlásán is találtunk barokk szobortöredékeket. E barokk oltár-maradványokat és szobrokat a falu területén levő harangtorony alatti kápolnában fogjuk restaurálás után elhelyezni.

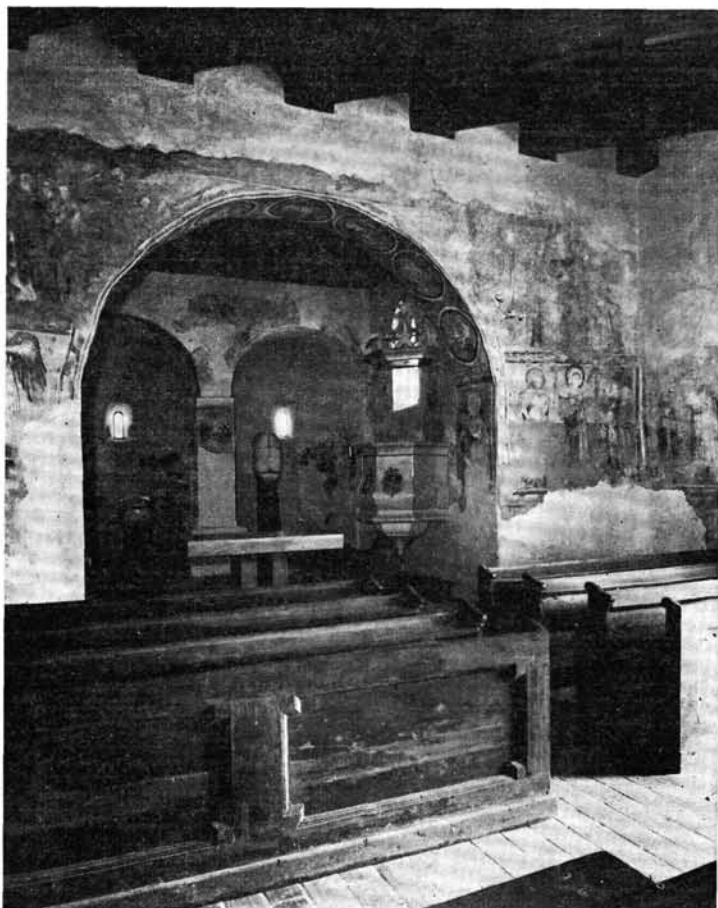
7. kép. A szentély modern berendezése a barokk szószékkel

újra összeállított szószékről megállapítható volt, hogy eredetileg a templom déli fala mentén volt beépítve. A falkutatás során a szentély déli falán találtunk két nagyméretű, elfalazott gerendalyukat, amelynek a rendeltetését nem tudtuk megmagyarázni. Most világossá vált, hogy a barokk szószéknek ez volt az eredeti helye, ezért korábbi tervünktől eltérően ide állítottuk vissza, már csak azért is, mert a diadalív északi pillérén értékes falkép került elő. A szószék visszahelyezése sok vitát váltott ki, mivel a kis provinciális barokk bútor nem képvisel olyan értéket, mint az ikerszentélyes, XII. század végi templomtér. Ezenkívül a mai templomi használatban a szószéknek már nincs szerepe. A mi számunkra azonban minden kor maradványa fontos, megőrzendő, annál is inkább, mert ma már a funkcióját is elvesztette. A templom korábban említett ízes, vidékies hangulatában pedig döntő szerepe van ezeknek a provinciális barokk bútoroknak. A szentélybe az új liturgiai előírásoknak megfelelően új berendezési tárgyakat terveztünk. Ezek között az alkalmazkodó, de mai moden bútorok között a szószék és az ugyancsak a szentélyben elhelyezett barokk fa Mária-szobor egyfajta folyamatosságot jelez a templom XII. századtól napjainkig tartó életében (7. kép). A szentély déli falán a szószék falképet nem takar.

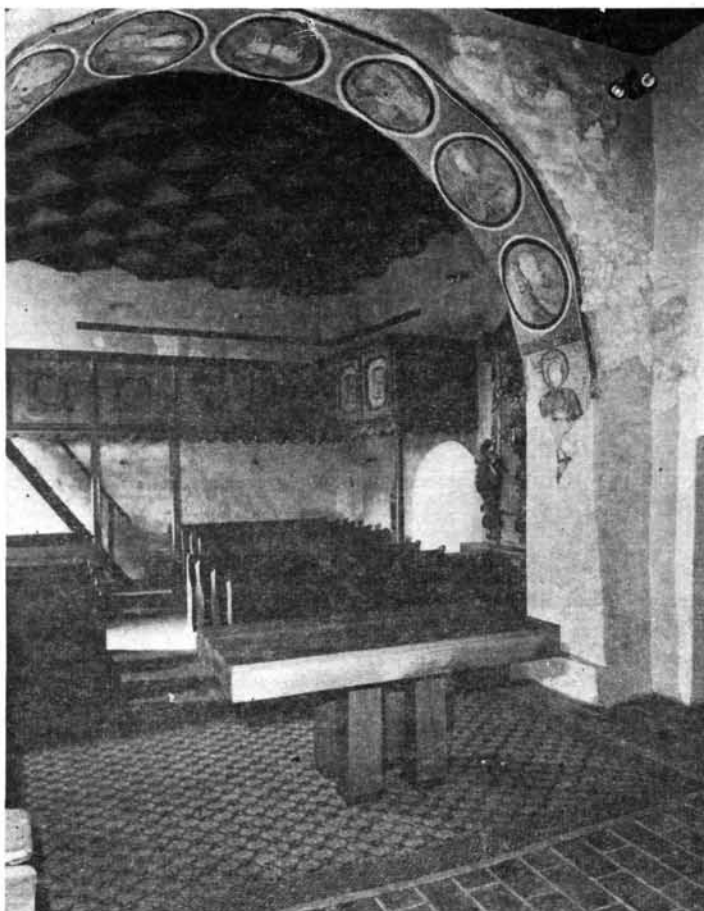
8. kép. A templom Ny-i karzata és az új, rácsos deszkafödém

A nyugati karzat homloklapjaira vastagon felhordott festékréteg eltávolítása után előkerült a XVIII. századi szürkés-kék, primitíven márványozott színezés (8. kép). Érdekesség, hogy a táblák közepén levő apostolképeket papírra festették, és úgy ragasztották fel a deszkalapok felületére. A képek festője azonos a szószék evangélista figuráinak festőjével, a neve azonban ismeretlen. Feltételezzük, hogy ezeket a XVIII. századi falusi berendezési tárgyakat valamelyik közeli kolostor (*Jászó?*) fafaragói és festői készítették el. Míg a díszesebb szószék maga is e kolostori műhelyben készült, a karzatot helyi ácsmesterek építették, az egykori mester ide csak a papírlapokra festett apostolképeket küldte el. Ez indokolja a szószék és karzat színezése közti eltérést is. Míg az előbbi megfelel a konvencionális XVIII. századi színvilágnak, a karzat a falusiak felvidékiek ízlését tükrözi. A karzat középső részéből kibontottuk az

ide nem illő, eklektikus orgonát, a hiányzó mellvédszakaszt sima, kép nélküli táblákkal pótoltuk.

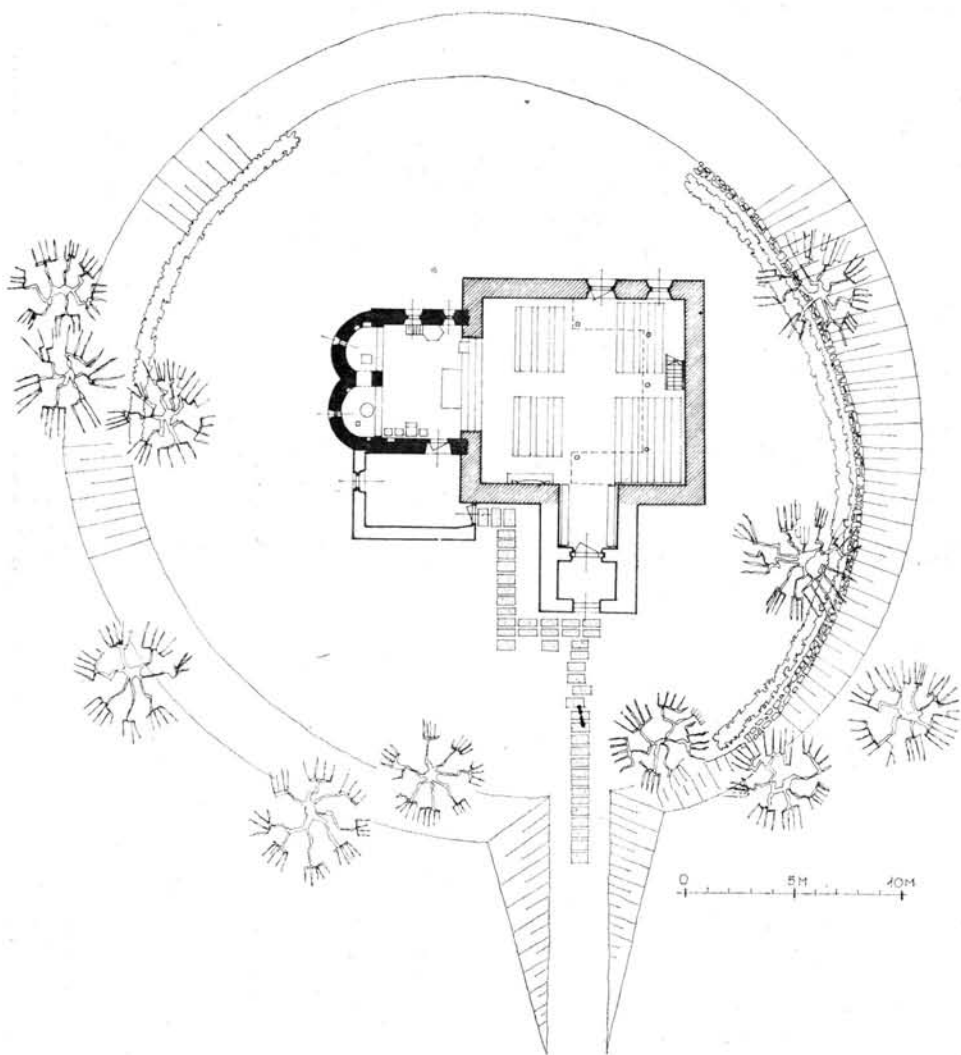
9. kép. Alaprajz helyreállítás után

Az épület helyreállításával egyidőben rendeztük a környező terepet (9. kép). A csak kevés helyen megmaradt kerítőfal régészeti feltárással tisztázott nyomvonalát felhasználva, földberejtett vb. támfalat építettünk. Így a középkori templomkert területe egységes, összefüggő felületté vált, melynek kertészeti rendezése is elkészült a helyreállítás részeként.

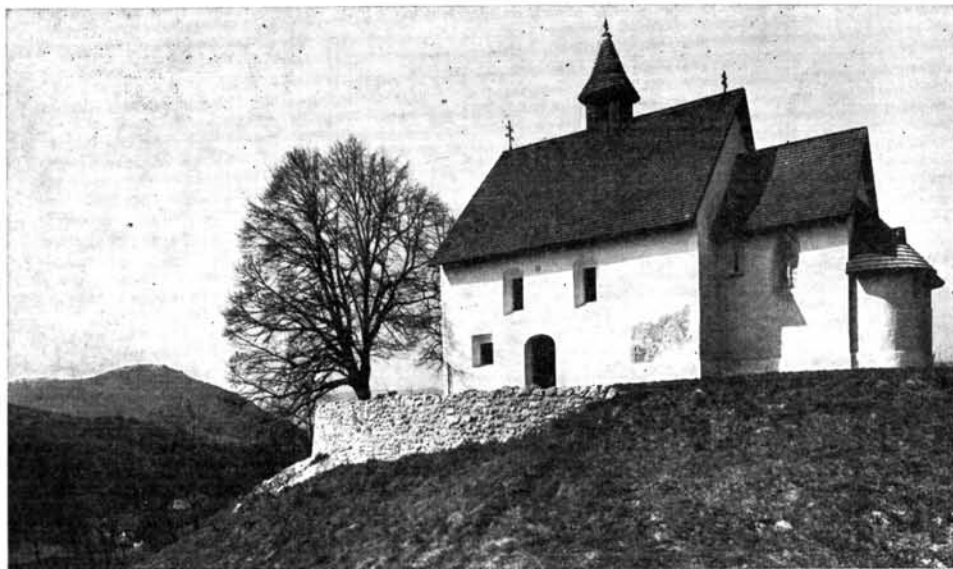
10. kép. A templom és környezete helyreállítás után

Tornaszentandrás fontos idegenforgalmi terület közvetlen szomszédságában, igen szép természeti környezetben fekszik. Örömmel tölt el bennünket, hogy helyreállított középkori falusi templomaink sora munkánk eredményeként ezzel az értékes, hangulatos emlékekkel gazdagodott (10. kép).
