A TORNASZENTANDRÁSI MÁRIA-OLTÁR ÉS MÁRIA-SZOBOR RESTAURÁLÁSA

BÉRCI LÁSZLÓ

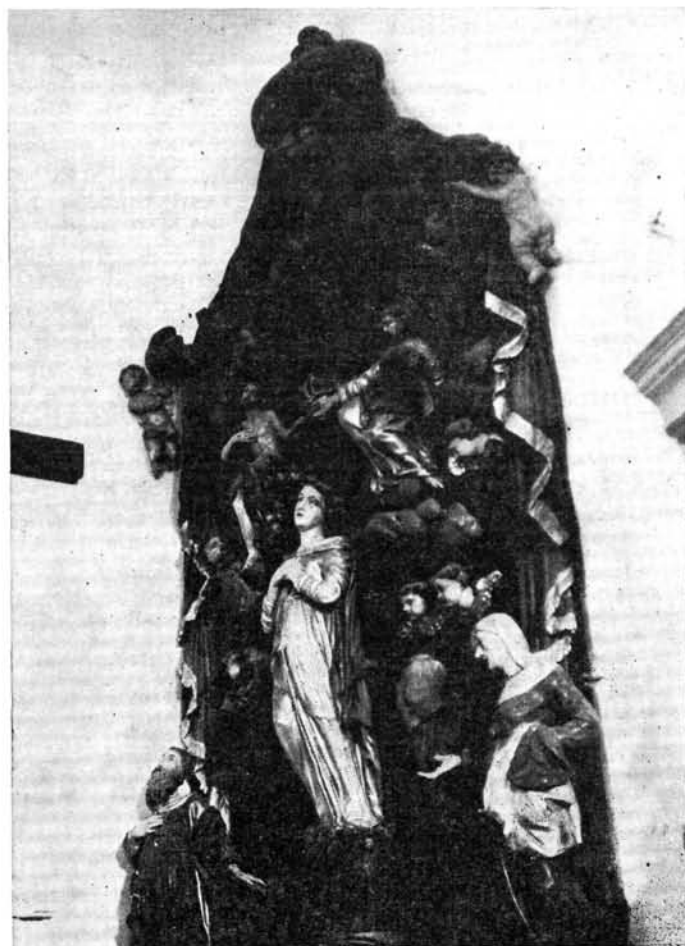
1. kép. A tornaszentandrási Mária-oltár, restaurálás előtt

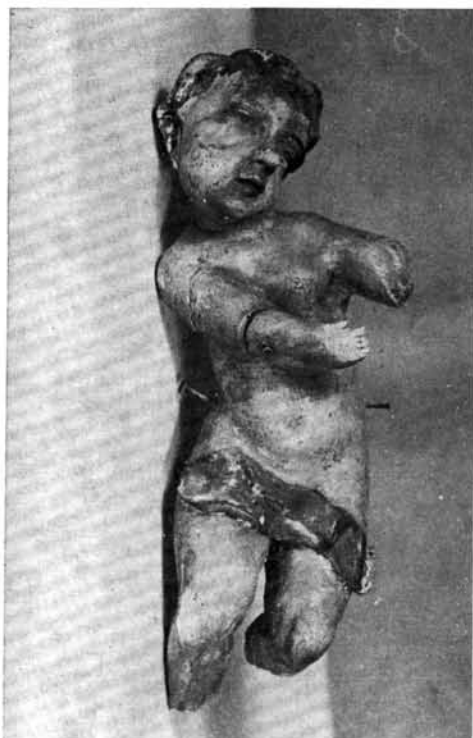
A faanyag erősen rovarfertőzött (*anobium punctatum*) volt. A fertőzés következményeként a károsodás általában közepes, de egyes elemeken (puttók, függönyszegély) a faanyag szilárdság csökkenés igen súlyos volt. A jelentősebb plasztikai hiányok, törések is, itt jelentkeztek elsősorban a vékony keresztmetszetű fa elmorzsolódása következtében. A lebegő puttókon más természetű hiányok is voltak: míg a függönycsomó mögé bújtatott kezek csonkaságát szándékosnak tekinthetjük, a baloldali puttó lábfejének megcsonkítása az oltár áthelyezésekor történhetett. Az idők folyamán lehullott, elveszett a Szentlélek galamb dicsfénykoszorúja.

2. kép. A baloldali puttó. Átvételi állapot.
Előnézet

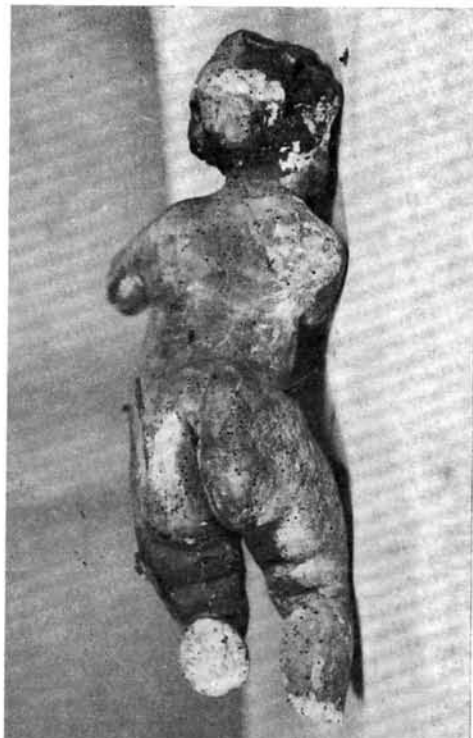
3. kép. A baloldali puttó. Átvételi állapot.
Hátulnézet

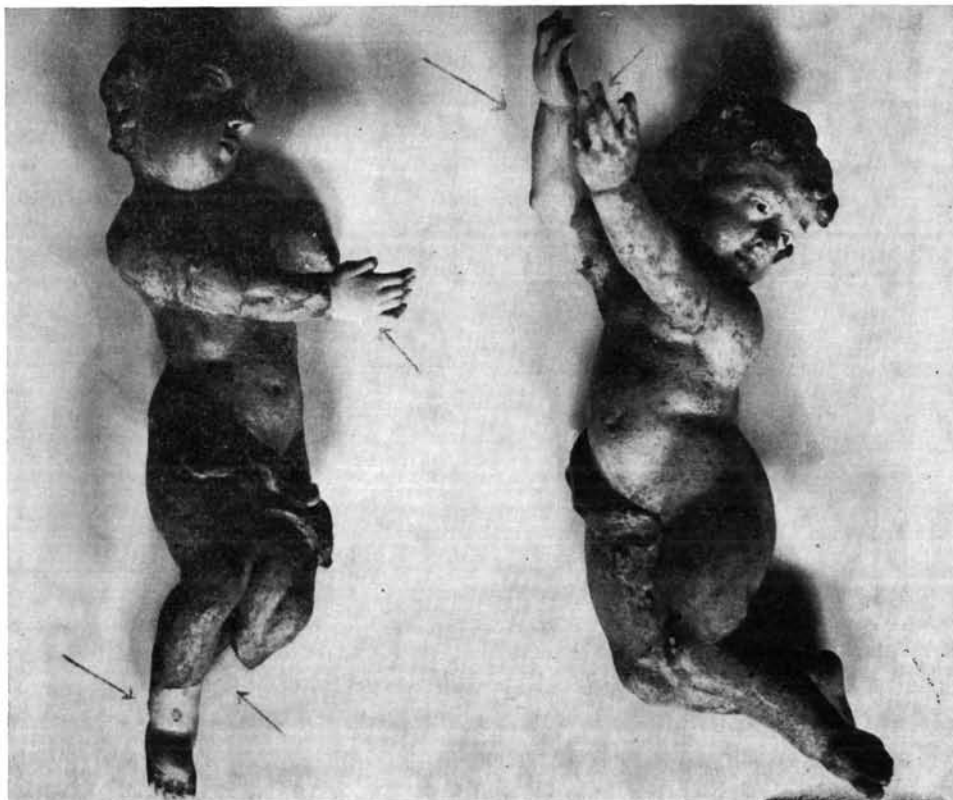
4. kép. A jobb és baloldali puttók a tisztítás és a plasztikai kiegészítés után. A nyilak jelzik a kiegészítéseket

A plasztikai hiányokat az eredetivel megegyező anyagból (fenyő, hárs) pótoltuk. A szentlélek galamb dicsfényeinek rekonstrukcióját szükségesnek tartottuk, mivel azok hiánya megbontotta volna az eredeti kompozíciót. A dicsfények méretét és számát az átfestés felületén levő lenyomat alapján határoztuk meg. A plasztikai kiegészítés után a felületen levő kisebb mechanikai sérülésekből származó hibákat, a kirepülési nyílásokat és repedéseket kitömítettük.

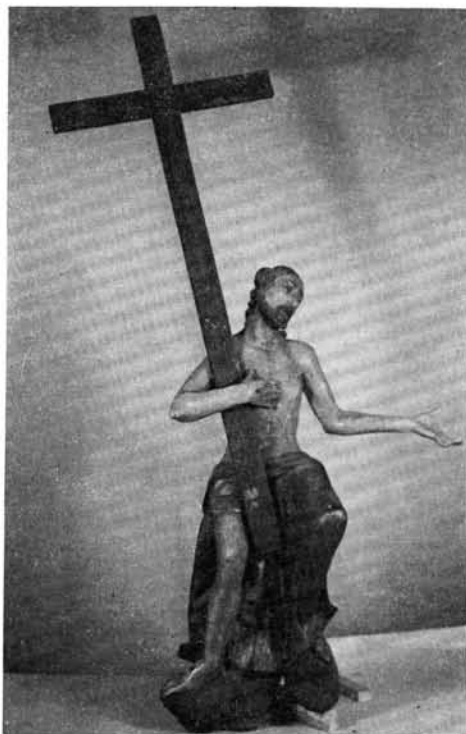
5. kép. Fiúisten szobor. Átvételi állapot

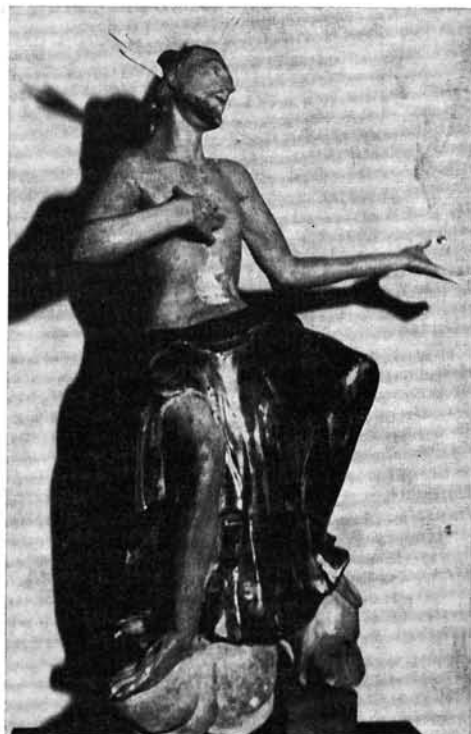
6. kép. Fiúisten szobor tisztítás és krétaalap-kiegészítés után

Azokon a részeken, ahol az alapozás hiányzott, a hiányokat bolognai krétával pótoltuk és szintbecsiszoltuk.

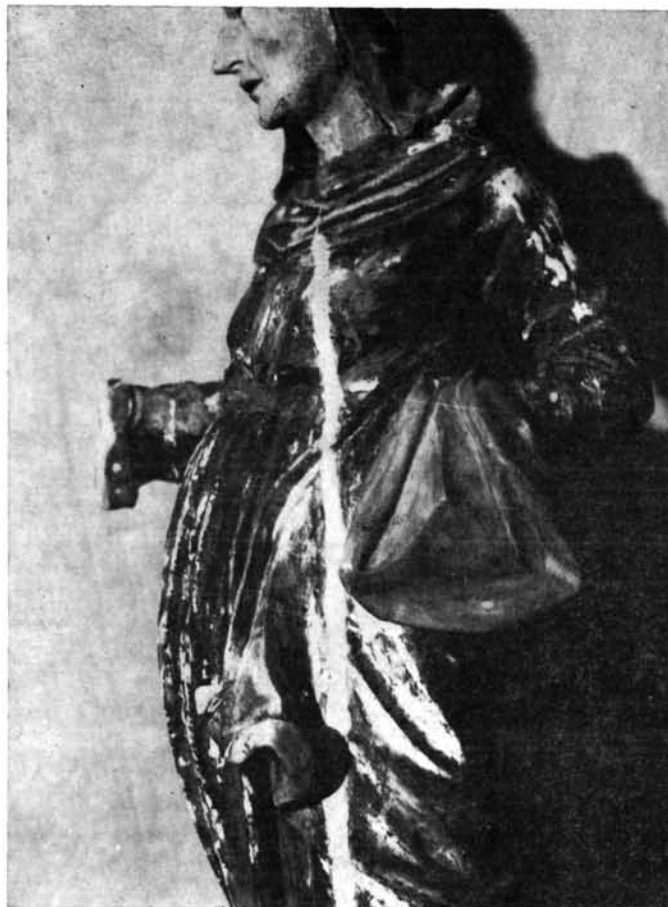
7. kép. Szent Anna-szobor tisztítás és krétaalap-kiegészítés után

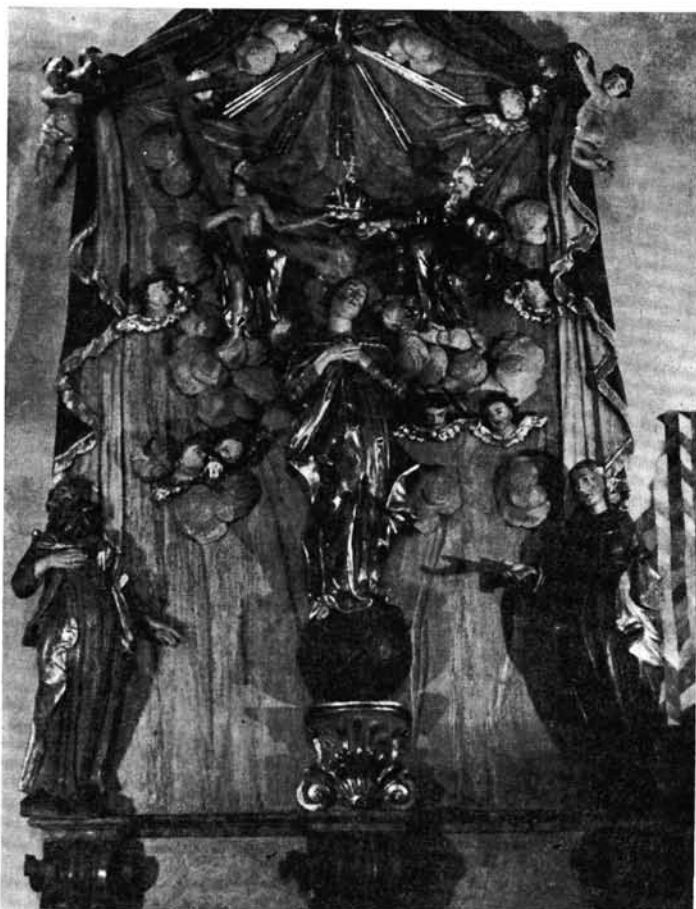
8. kép. Tornaszentandrás. Mária-oltár a restaurálás után

Az oltárt eredeti helyére nem lehetett visszaállítani, mivel azon a helyen értékes középkori freskókat tártak fel. Az oltár új helyét a tervező építésszel történt konzultáció alapján jelöltük ki. Így az oltár a templom északi falára került. Az oltár elbontott téglá stípeze helyett S. Pusztai Ilona új fából készült modern vonalú, natúr felületű stípezt tervezett. Az oltárt az eredeti megoldással szemben nem a falra erősítettük, hanem hátulról tartószerkezettel láttuk el oly módon, hogy a hátoldal és a fal között 15 cm-es rés legyen. Így a ferészek szellőzése hátulról biztosított.
