Műszaki földtani előmunkálat hiányossága következtében keletkezett műszaki hibák

Írta: Szlabóczky Pál

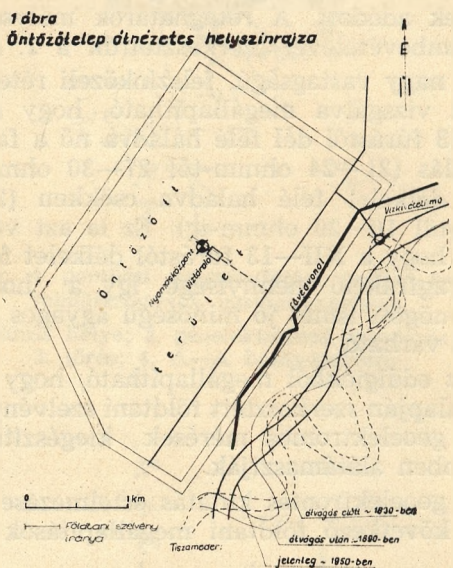
A vízkivételi mű környezetében a folyó átvágott mederben folyik (1. ábra) amely a rendelkezésre álló különböző időpontú mederhelyszínrajzok szerint még nem állandósult; az egykori átvágás következtében fellépett nagyobb esés a finomszerű homokból álló partot erősen bontja.

Ennek nyoma a helyszínen is jelentkezik méteres szélességű, folyamatosan ismétlődő partleszakadások formájában.

A jelentős sebességű, (m/év) nagyságrendű parthátrálás — fix vízkivételi mű esetén — jelentős hosszúságú partvédelmet igényel, amely

végein túl a parterozió méginkább megnövekszik, így előbb, vagy utóbb a védőművet is meg fogja bontani a folyóvíz energiája. Célszerűbb lett volna, az adott folyószakaszon stabilabb partot keresni, vagy a talajhoz nem fixen kötött vízkivételi művet építeni.

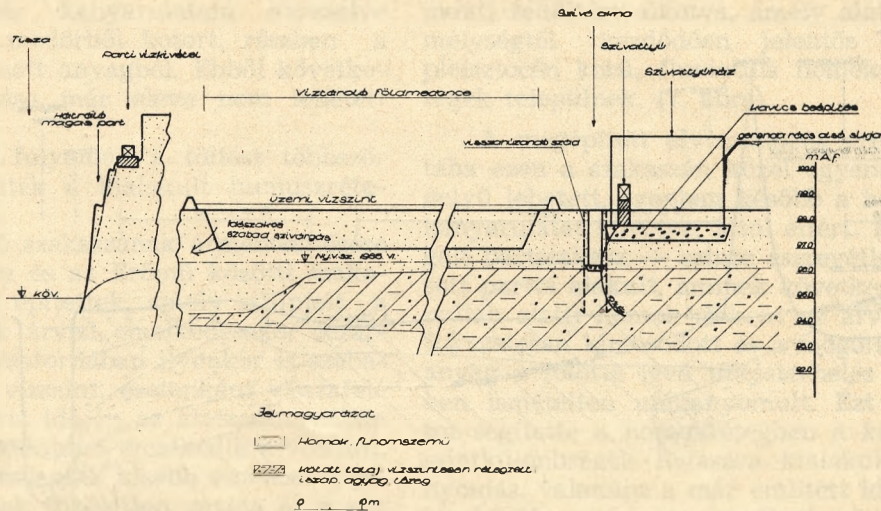
2. ábra

A feltárások során kiderült, (2. ábra), hogy az előre megadott elrendezés szerint a tervezett szivattyúház és szivóakna alatt tőzeg települ, a víztároló medence egy része alatt pedig jelentős vastagságú, finomszemű homok található, amelyben alacsony talajvízállás és nagyobb párolgási időszak együttes fellépése esetén szabad szivárgás is jelentkezhet.

Ezen kedvezőtlen műszaki földtani viszonyok már a műtárgyak kismértékű eltolásával is javíthatók lettek volna. Erre nem lévén lehetőség, a szivattyúház és szivóakna alá több dm vastagságú, nagy belső sűrűségű homokos kavics puffer réteget kellett beépíteni a mélyebben települő tőzegrétegek feszültségmentesítésére. A műtárgy terheléséből keletkező feszültségeket magára hordó homokos kavicsra költsé-

ges vasbeton gerendarács alapot kellett tervezni.

A vastag homokréteg fölötti víztároló medencénél — védekezés hiányában — időszakos káros mértékű szivárgási veszteség és partállékonysági problémák várhatók. Az utóbbi már jelentkezett is a megépült tárolón, partbemosódás és lekagylózódás formájában.

Az alapozási javaslat szerint kivitelezett tözeგრéteg fölötti szivattyúházon ezideig észlelhető süllyedés nem jelentkezett.

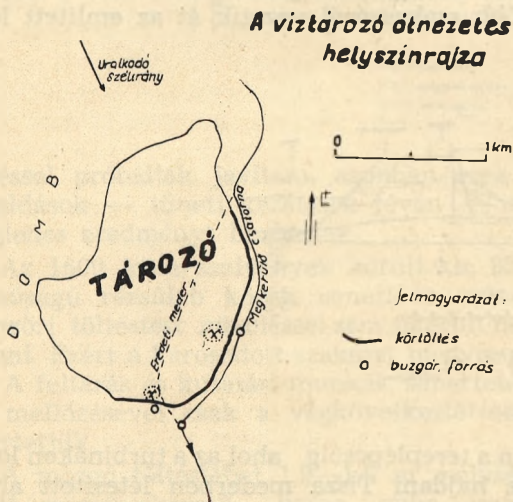
3. ábra

2. Az Alföld szélén hajdani morotvás, hobuckás területen síkvidéki víztároló épült, amely a határoló hegyvidékre felhúzó vízgyűjtő patak — főként hóolvadásból eredő — árvízének száraz évszakra való tárolására hivatott. (3. ábra).

A több mint 1 km² alapterületre és 4 millió m³ térfogatra tervezett tárolót ezideig még egyik évben sem sikerült a gazdaságos üzemel-

tetéshez szükséges szintig feltölteni, többek között azért, mert abból üzemelés közben napi 5—700 m³ vízmennyiség szivárog el, vonalas és pontszerű buzgárok mentén, amely a gát állékonyságát veszélyezteti.

A fentiek miatt kellően nem hasznosítható tároló üzemi költsége vízszint jelentősen megnövekedett az erős széljárású területnek nem megfelelő partvédelme miatt, ugyanis a rözse fonat sorok mögül a hullámverés állandóan kimossa a földet, amit folytonos ismétlődéssel vissza kell tölteni, mivel ez szintén veszélyezteti a gát állékonyságát.

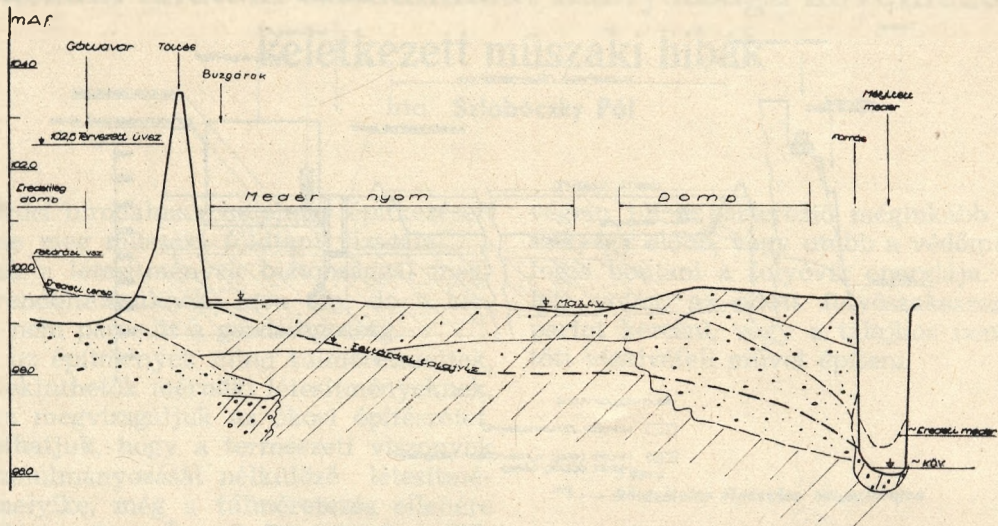
4. ábra

A vízelzőkést az okozza, hogy a területen szeszélyesen, de földtani törvényszerűséggel változó folyóvízi szemcsés üledékek (homok, kavics) helyzetét a földtani szemléletet nélkülöző előmunkálat során nem határozták meg. (4. ábra). Igen nagyszámú fúrást mélyítettek, de csak a körgát tengelyében. Néhány ponton ugyan elérték a kavicsot is, de azt csupán lencsesalakúnak feltételezték, holott a völgy genetikája már feltárások nélkül is nagy kiterjedésű kavicsrétegre enged következtetni.

Az egyébként kellően alapos — de a földtani szemléletet teljesen nélkülöző — talajmechanikai szakvélemény a néhány ponton feltárt és helyi lencsealakúnak feltételezett kavicsréteget töltés alatti talajcserével kívánta kiküszöbölni, nem számolva azzal, hogy azok előfordulhatnak olyan szakaszokon is, ahol azt a fúrások nem mutatták ki.

További lehetőséget teremtett a szivárgásra az, hogy a töltés földanyagát a gátudvarból toltták ki, így részben vagy teljesen megszüntetve a vízvezető homokos kavicsrétegek fölött vízzáró fedőréteget. Ráadásul még az így feltárt kavicsfoltokon a gátudvar elárasztásáig helyi jellegű kavicsbányászkodás is történt, amely még inkább utat nyitott a víz elszivárgásának. A talajmechanikai szakvélemény a gátudvarral

egyáltalán nem foglalkozott, így a tervezés kivitelezés sem figyelt fel az itteni szivárgási veszélyre.

Hasonlóan nem terjedt ki az előmunkálat a partállékonyság kérdésére sem, ami az állandó jelentős mértékű töltésfenntartási munkát eredményezte.

A legveszélyesebb töltésláb előtti buzgárok megszüntetésére, azok vízzáró agyagpaplannal való leszorítását javasolták. Ez nem helyes mert a szivárgásnak a mentett oldalon való visszafolytása a töltésben megnövelné a pórusfeszültséget a tényleges feszültségek kárára, ami az állékonyság katasztrófális csökkenéséhez vezethet. A vízzárást a vízfelőli oldalon kell megoldani, míg a mentett oldalon a buzgár fejénél többrétegű köztisztítóval kell a káros szemcsemozgást megállítani.

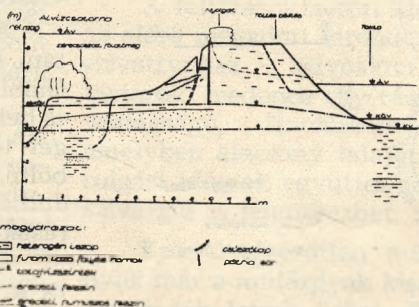
6. ábra

A mozgó töltéslábat 1,0—1,5 m mélységig kötött zemszerkezetű, barna, puha, iszapos agyag alkotja (6. ábra), amely alatt kb. 1 m vastag, folyósodásra hajlamos iszapos homok települ, majd váltakozóan szürke agyag, iszap.

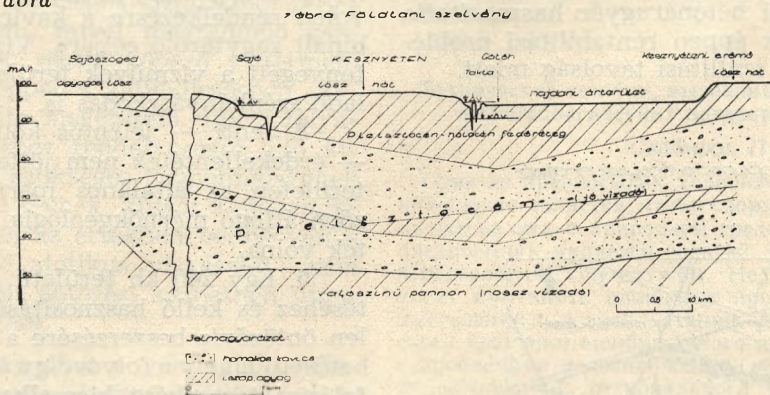
7. ábra

homokrétegek következnek, laza holocén folyómenti feltöltést alkotva, amely alatt 10—15 m mélységtől kezdődően jelentős vastagságú pleisztocén korú, fluviatilis homokos kavicsrétegek települnek. (7. ábra).

A megépített alvízcsatorna eredeti állapotába ezen a szakaszon közel egyenes hossztengegyű lehetett, azonban később a hajdani Tisza kanyarulatát követve, attól eltért. Ezért a vizsgált partszakasz — szinte észrevétlenül — mozdított parttá alakult, aminek következtében a rézsúláb alatti homok (főként az árvizek idején) fokozatosan kimosódott és a mögötte levő földanyag a fölötte levő töltésterhelés következtében ismételtelen utánanyomult. Ezt a folyamatot segítette a homokrétegben a kétoldali vízszintkülönbségek hatására kialakult szivárgási nyomás, valamint a már említett időszakos töltésfejlés, ami így pont ellenkező káros hatású volt.

A felső pátrialemezes védekezés sem lehetett tökéletes megoldás, mivel a homok kinyomulását az alsó szintről nem akadályozhatta meg.

Védekezésül a rézsű lábba beépítendő kavicsdeponiát javasoltuk külső kővédelemmel, melynek szerepe kettős: szűrés és megtámasztás.

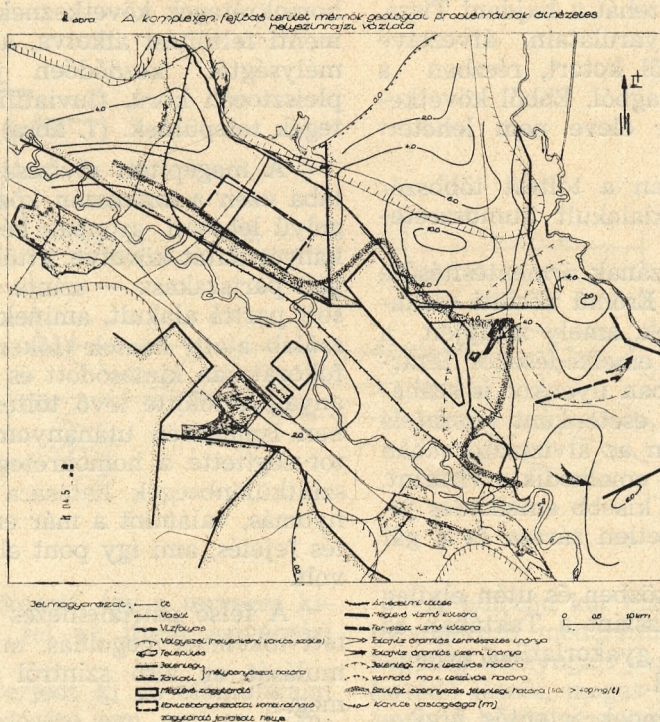
4. Két — hegyvidék közeli — folyóvölgy találkozásánál a természeti viszonyok kedveznek az ipar, mezőgazdaság és települések fejlődésének. (8. ábra). Így a területen rohamosan fejlődnek és terjeszkednek a lakótelepek, valamint különböző ipari létesítmények, úgymint erőművek, szénbányák, talajvíztermelő telephelyek, betonárugyár és vízrendezési létesítmények. Ez a fejlődés viszont kellő összhang hiányával történik, így a különböző érdekelttek egymás tevékenységét gyakran zavarják.

Pl. a helytelen technológiájú zagytárolás miatt a zagymedencék egyre nagyobb értékes mezőgazdasági területeket foglalnak el. Ezen ügy kívántak segíteni, hogy a völgyben telepí-

tett új zagyártoló területén először kibányász-
 nának az ott található és beton adaléknak alkal-
 mas homokos kavicsot és az így keletkezett ta-
 vat is feltöltenék zaggyal, a kibányászott kavi-
 csot pedig a közeli betonárugyár hasznosította
 volna, mivel ennek éppen rentabilitási problé-
 mái voltak a nagy szállítási távolság miatt.

talajvíz pont az épülő vízkivételi művek felé
 szivárogna.

Néhány km-rel távolabb, de az erőműtől
 hasonló távolságra viszont megfelelő hely állt
 volna rendelkezésre a kavicsbányászattal kom-
 binált zagyártoló céljára. Vízművek rontással
 fenyegeti a vízművek területét az arrafelé ha-
 ladó szénbányászok is.

A fenti — jelentős költségtöbbletet okozó
 — érdeklentétek nem jöttek volna létre, ha a
 területen az általános ipari fejlődést megelő-
 zően átfogó mérnökgeológiai térképezést végez-
 tek volna.

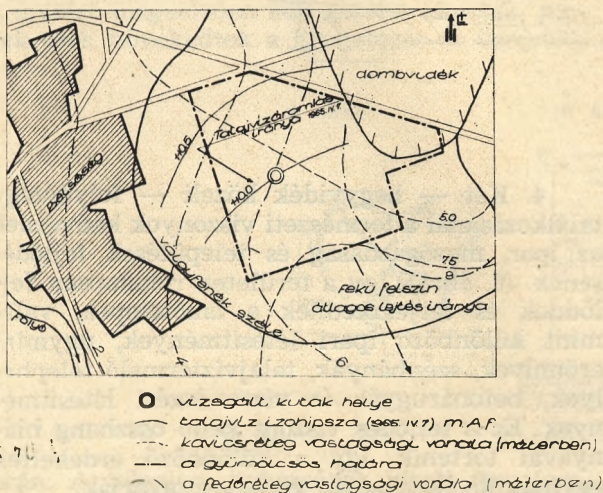
5. Egy 240 kh területű gyümölcsös fejleszté-
 séhez és kellő hasznosításához nélkülözhetet-
 len öntözővíz beszerzésére a talajvízből volt le-
 hetőség, amely a folyóvölgy ártéri síkjából mor-
 fológiai teraszként kiemelkedő területen 6—12
 m mélység között tározódott a homokos kavics-
 ban. (9. ábra).

Az öntözőndő gyümölcsös központjában a
 Gazdaság két ún. „ikercsökutat” furatott egy
 kellő szakképzettséggel nem rendelkező kivite-
 lezővel. A kutak egymástól 25 m-re mélyültek,
 133/124 mm átmérővel. A szűrőjük helytelenül,
 részben a fekübe ért le. Fajlagos hozamuk 250
 l/p/m volt, szemben a később helyes műszaki
 kiképzéssel épített új kutak 310—550 l/p/m
 értékével. Megrendelő gazdaság kérésére a meg-

9. ábra. A gyümölcsös helyszínrajza

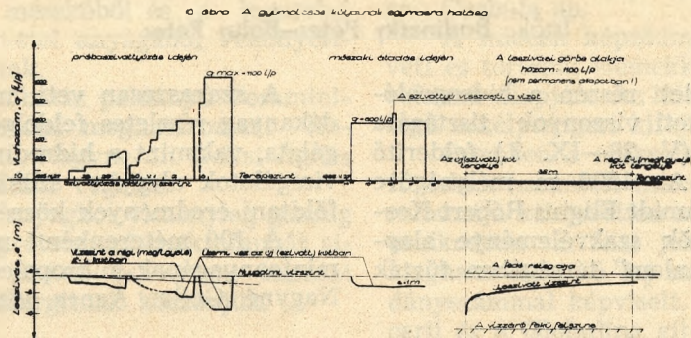
levő kishozamú kutak mellé egy harmadik kutat mélyített le most már egy szakértő kivitelező, de még mindig tartva a kis kúttávolságot jelentő „ikres” elrendezést, ami nagyon jó lehet a Duna mentén, de nem jó a felvidék peremén a kis kúttávolság következtében jelentkező káros vízhozam egymásrahatás miatt. Ezt egyértelműen sikerült bizonyítani az új kút egy hetes próbaszivattyúzásával és az egyik (hozzáférhető) régi kút vízintreakciójának figyelésével. (10. ábra).

Ezután már lehetőség nyílt a szükséges további kutak egymástól nagyobb távolságban való lemélyítésére. Viszont ennek megtörténte után sem lehetett a szükséges vízhozamot teljes mértékben kielégíteni, mivel megrendelő gazdaság az öntözőtelep részét képező víztermelő kutakat is mindenképpen a gyümölcsösben „kerítésen belül” kívánta megépíteni. Így a folyamatos nyári öntözéshez rendelkezésre álló kitermelő vízkészlet a szükséges vízmennyiségnek ikerkutak esetében 1/4-ének, kútsor esetében felének adódott. Ebben az értékben benne van a nyáron kitermelhető statikus vízkészlet azon része is, amely a téli öntözési szünetben utánpótlódik a csapadékból.
