Függőfolyosók teherviselő kőszerkezetei Székesfehérvár belvárosában

DR. HABIL. GÁLOS MIKLÓS – BME Mérnökgeológiai Tanszék DR. PINTYŐKE GÁBOR –
BME Vasbetonszerkezetek Tanszék

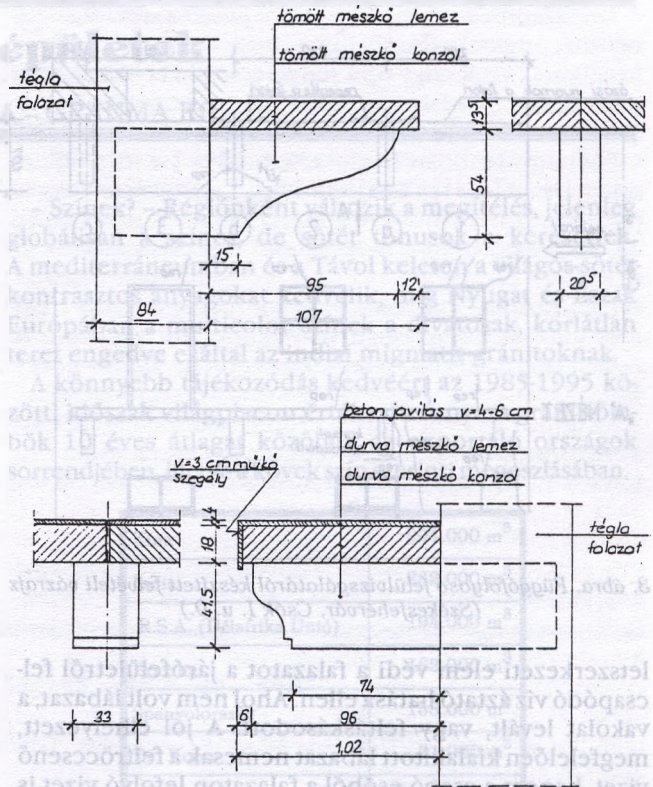
A kőkonzolok szerkezeti kialakításánál az építők gondosan, a gyakorlati tapasztalatoknak megfelelően választották meg a teherviseléshez szükséges méreteket. A tömött mészkőből készített konzolok karcsúbbak, jól követik az igénybevétel változását. A durva mészkő konzolok robosztusabbak, általában párhuzamos övű gerendák, csak a homloklap megmunkált. A 2. ábrán jellegzetes szerkezeti részletet mutat a két fajta közet beépítésének függvényében.

2. ábra. Függőfolyosók jellegzetes csomóponti részletei durva mészkőből és tömött mészkőből készített szerkezeteknél

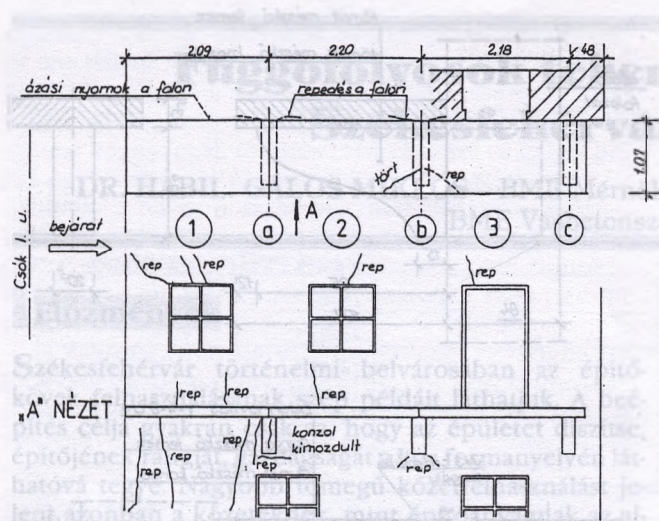
3. ábra. Független felülvizsgálatról készített felvételi vázrajz (Székesfehérvár, Csók I. u. 9.)

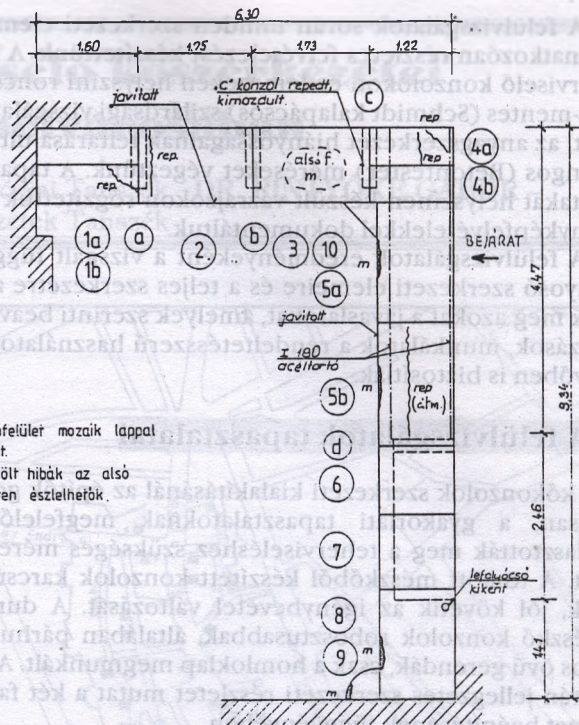
A járófelület mozaik lappal burkolt.
A jelölt hibák az alsó felületen észlelhetők.

4. ábra. Független felülvizsgálatról készített felvételi vázrajz korábban már javított szerkezetről (Székesfehérvár, Március 15. u. 20.)
