A hollóházai földmozgások földtani okai

Dr. Zelenka Tibor geológus - MGSZ — Trauer Norbert - hidrogeológus KEVITERV Plusz Kft.

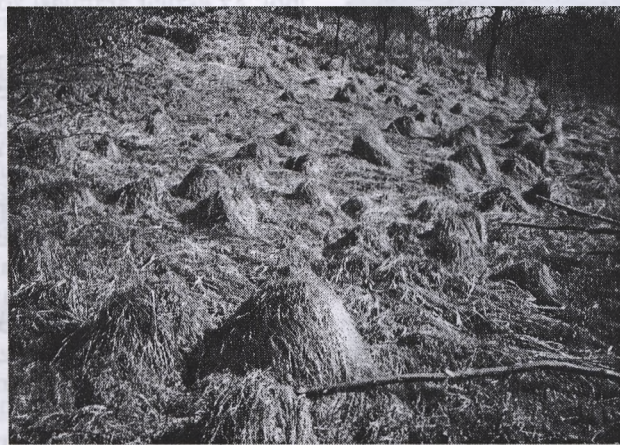
A vízáramlási zónák a felszíni vizsgálatok szerint a lávaközetekben elsősorban a résekhez kötöttek, melyek irányai jól megegyeznek a felszíni feltárásokban mérhető repedésirányokkal (ÉK-DNy és ÉNy-DK). Ahol a tufa és agyag váltakozású kőzetösszlet található, ott a rétegfelületeken és bizonyos repedezett, tört szakaszokban néhány méter széles és uralkodóan az északi részen ÉK-DNy-i és É-D-i, valamint az óvodánál K-Ny-i irányú zónák körvonalazhatók az erózióbázis felé. A vízáramlási zónák helyét és irányát a parlag területeken jól mutatják a felszíni hangyaboly sorok (1. fotó).

1. fotó. Vízáramlást jelző hangyaboly-sor

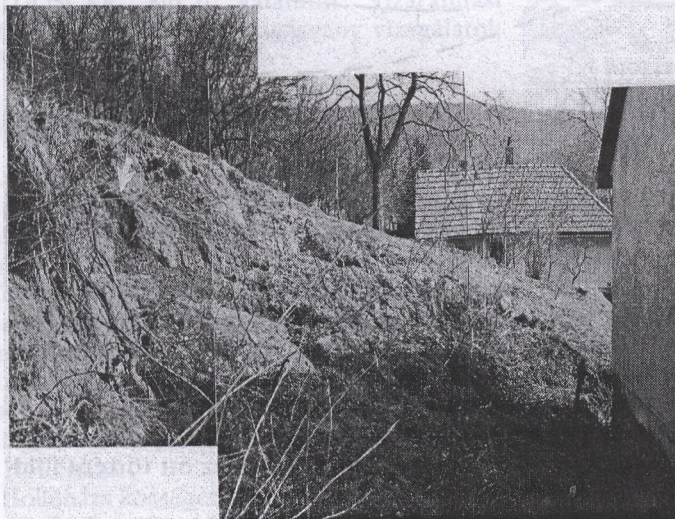
A Nagy-Hrabó D-i oldalában, a Dózsa Gy. úttól É-ra jól felismerhetők a régebbi felszínmozgásos formák (suvadási orrok, parabolikus fatörzsek), valamint az 1999. tavaszi két kisebb suvadás szakadási ívei és csúszási orrai vízszivárgással (2. fotó).

2. fotó. A Dózsa Gy. u. É-i oldalában a nagyobbik suvadás, falából szivárgó vizekkel

A Dózsa Gy. u. fölötti suvadások a dácitra, illetve riolittufára települt nyirokban következtek be, a hirtelen tavaszi hóolvadás után a lakóépületek mögötti bevágásokhoz kötődve. Ezek a suvadások a fedő nyirok átázása miatt következtek be.

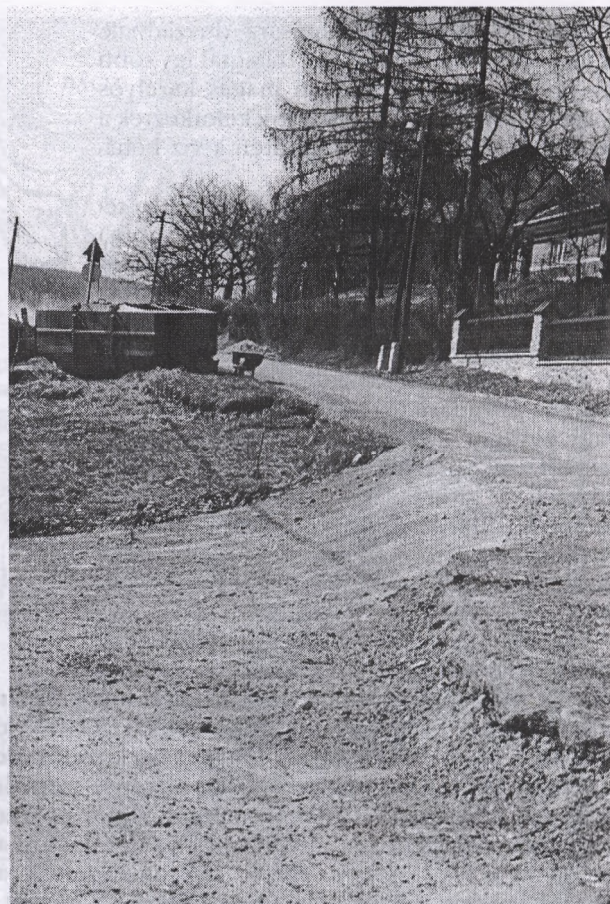
3. fotó. A Dózsa Gy. u-on keletkezett repedés, süllyedés (húzott zóna)

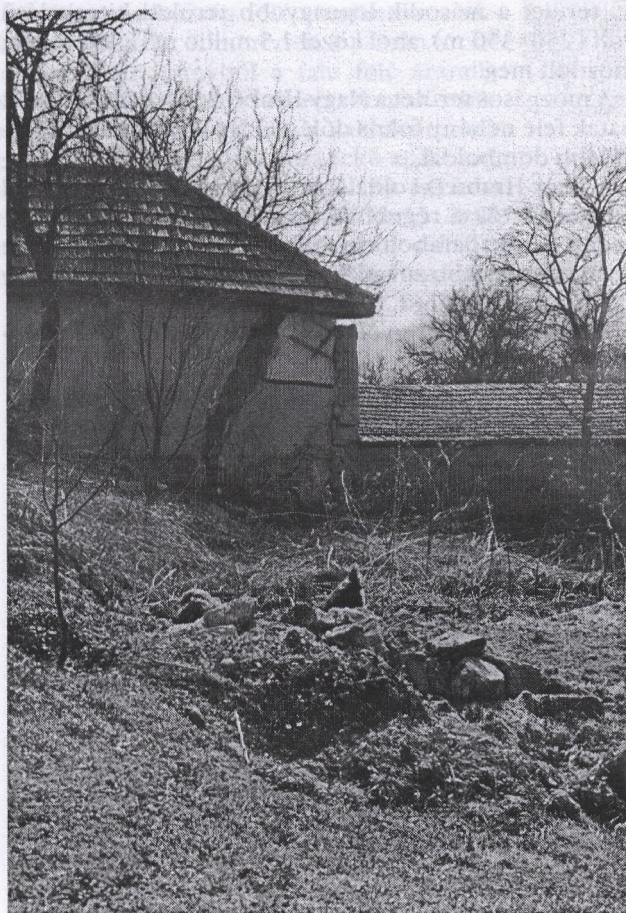
4. fotó. Dózsa Gy. u., nyírási zónában álló ház károsódása

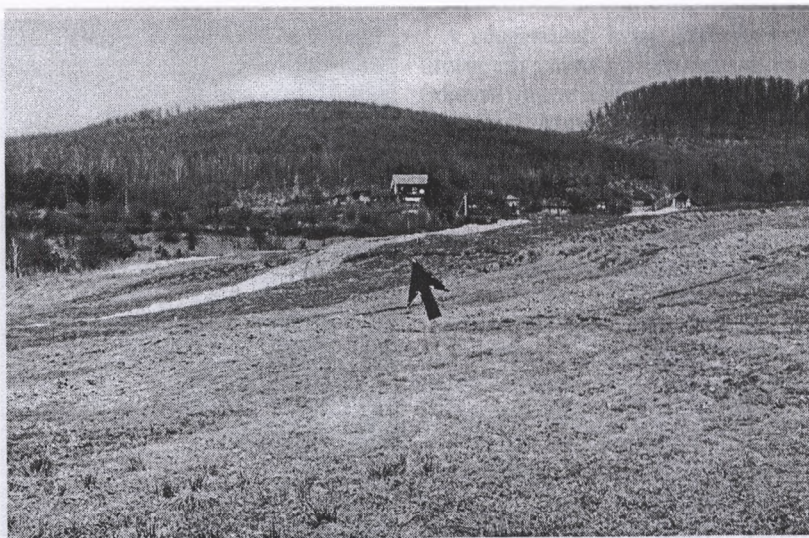
A rétegszűszásos területen a fúrési adatokkal összhangban a mozgások valószínűleg nem egy felület mentén történtek, hanem a szelvényen is bejelölt több csúszólap mentén (2-3. ábra). Az alsó agyagréteg lassú, kúszó mozgást végez az alsó riolittufa felszínén a Török-patak irányába. Ennek nyomai a felszínen is látszanak (5. fotó).

5. fotó. Többszörösen felgyűrűdött csúszási orr, a felszakadási vonallal

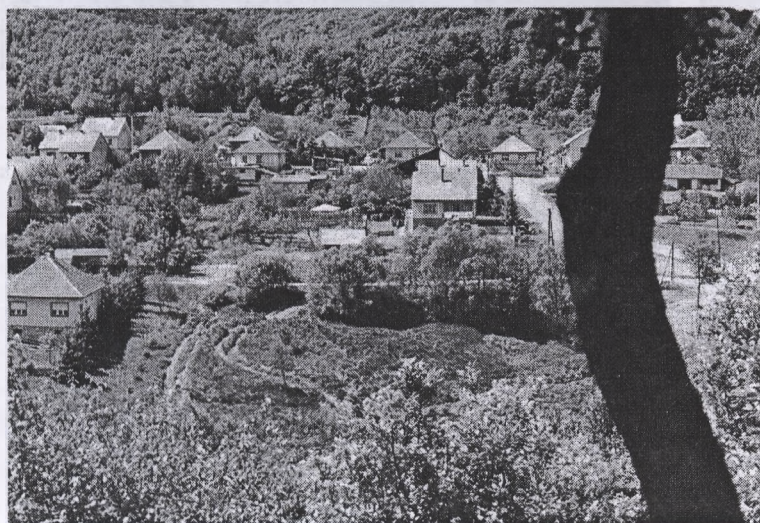
A hegyoldal e területen közepesen meredek, nagyjából K, ÉK-felé lejt (6. fotó).

6. fotó. A templom melletti terület látképe, előtérben a Török-patak melletti suvadásos résszel

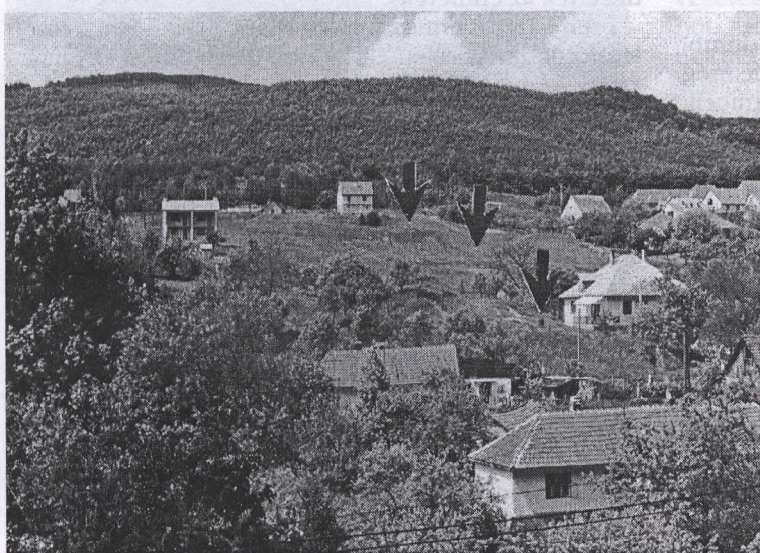
7. fotó. Az ovodai terület látképe, a nagy suvadásos tereplépcsőkkel

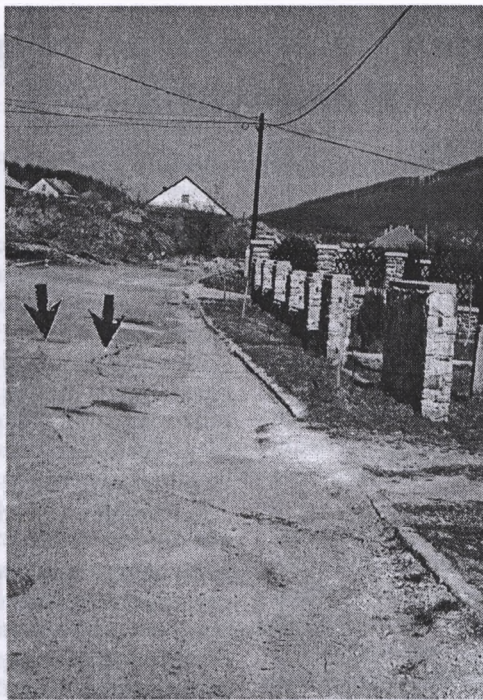
a hegy felé befelé lejtő visszahajló(!), így ezek a mozgások minden bizonnyal suvadások, melyek több lépcsőben, folyamatosan következnek be. A tereplépcsők függőlegesen a 3-5 m-t is eléri (8. fotó).

A következő tereplépcső felső határa a József A. u. folytatása, ahol folyamatosan felnyíló repedések észlelhetők (8. fotó) a felszínen a domboldal hosszában a mozgásmentes Gázsik-ig. E tereplépcső rétegződése eltér a fölötte levőtől, hiszen itt a felső törme-

8. fotó. A József A. u.-i húzási repedés. Megfigyelhető a régebbi húzásos repedés javítása az útpályán

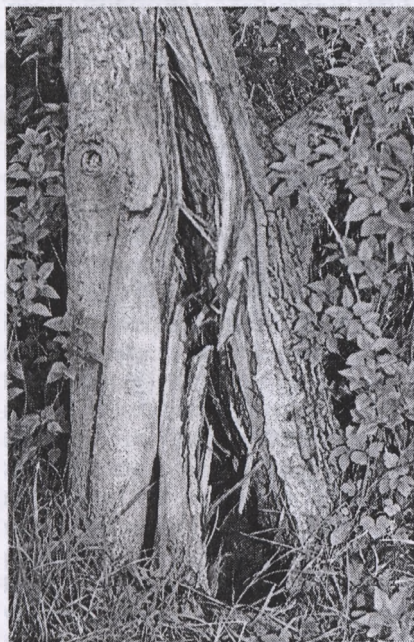
9. fotó. Az óvoda melletti suvadási karéj által eltépett fa

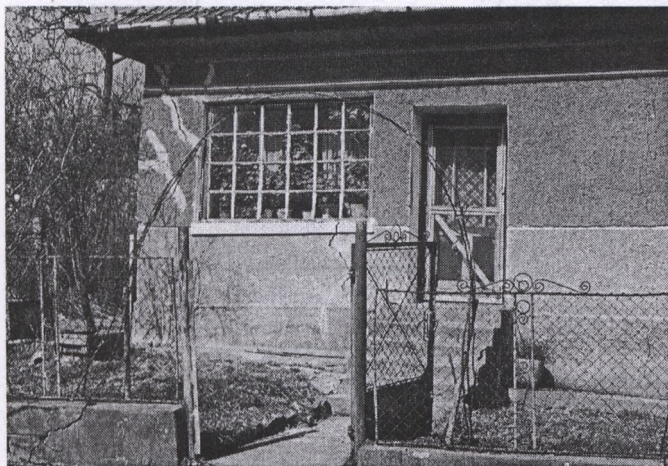
10. fotó. Az óvoda melletti ház régi és új, ill. felújult repedései
