Réthy Károly

A délvidéki aracsi templomrom kőzetanyagainak kutatási eredményei

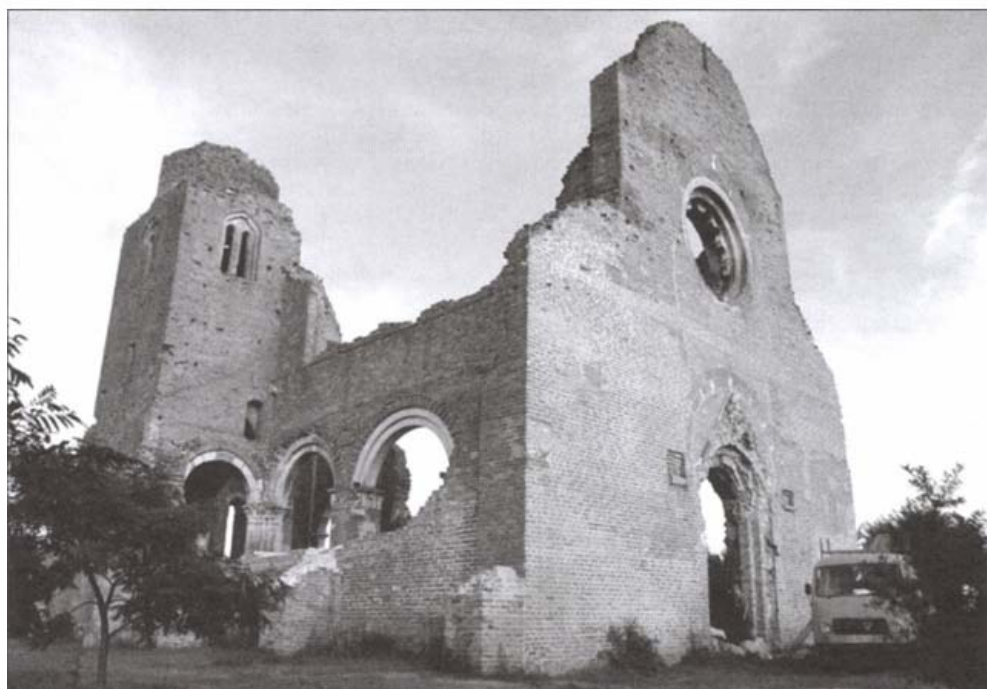
A templomrom északnyugati nézetből (Biacsi Karolina felvétele)

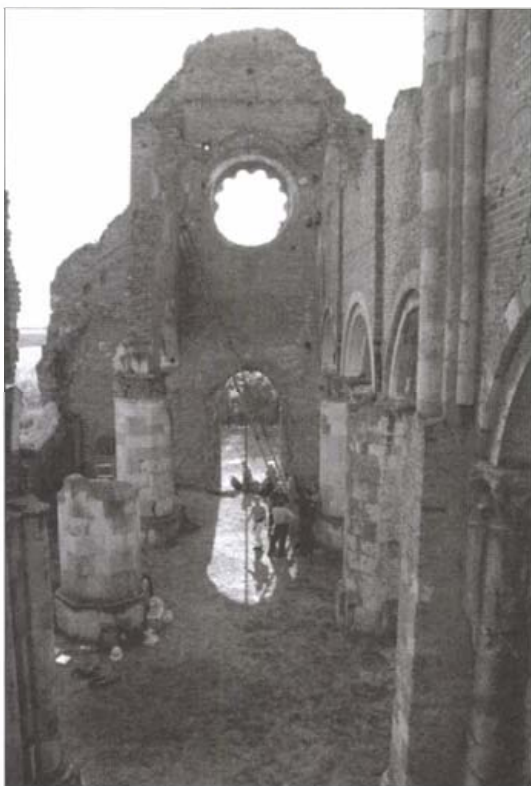
*A templom belterének felülnézeti képe
(Bóna István felvétele)*
