## VESZPRÉM VÁROS TÁMFALAINAK ÁLLAPOT VIZSGÁLATA

Szabó Imre<sup>x</sup>

Veszprém város támfalkataszterének összeállítását az építésföldtani térképezéshez kapcsolódóan a Központi Földtani Hivatal és a Veszprém Városi Tanács megbízása alapján készítette el a Nehézipari Műszaki Egyetem Földtan-Teleptani Tanszéke. Az elkészült kataszter az 1979-80-as állapotot tartalmazza.

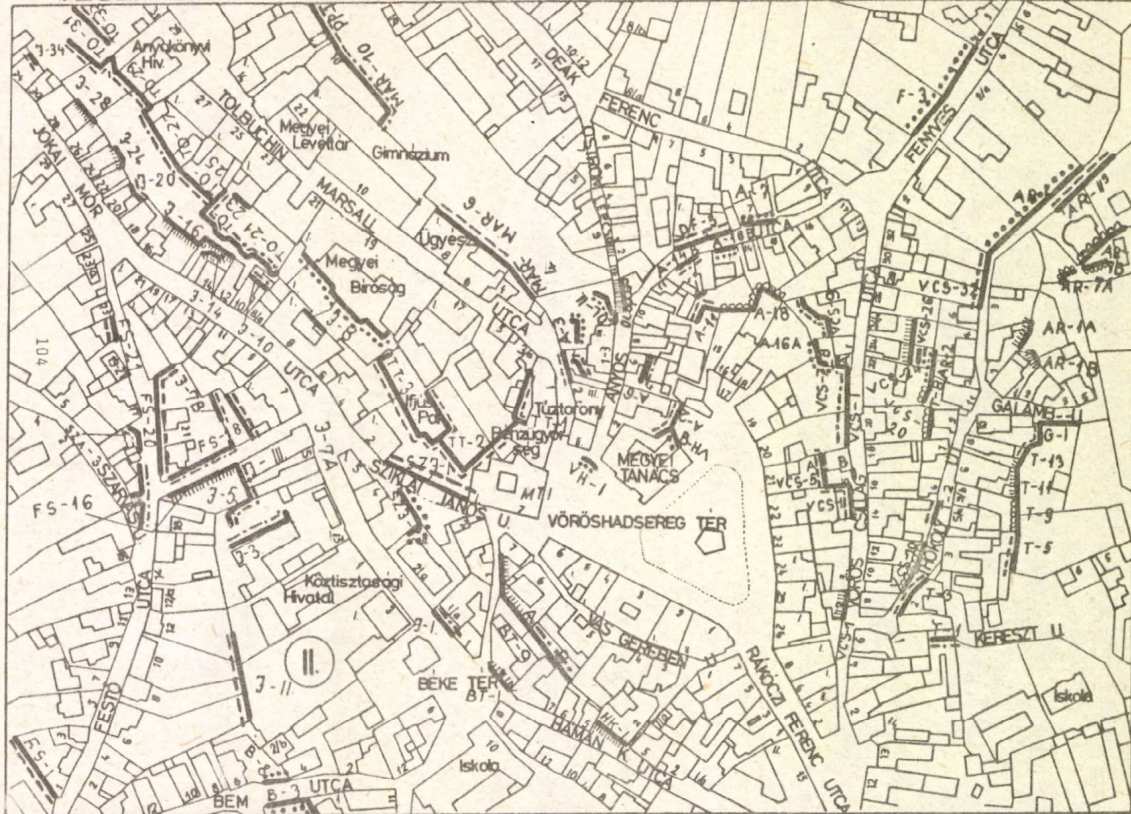
- 1./ A támfal helye, azonosítási száma. /Minden támfalról részletes helyszínrajz készült, mint azt a 1-4. ábrákon példaként láthatjuk. Az 1. és 2. ábra az egész városról készült helyszínrajz két részletét tünteti fel, ahol a legtöbb támfal található. A 3. és 4. ábrákon egy-egy támfal részletes helyszínrajza látható./

Az egyes kategóriákba sorolt támfalak területi eloszlására mutat be példát az 1. és 2. ábra. A jelkulcs az 1. ábrán látható.
