## Egy 19. század eleji keleti puska restaurálása

(Kivonat)

A dolgozat egy nagyon megrongált állapotú múlt század eleji (1812?) angol feliratú keleti puska restaurálását írja le, úgy a farész, mint a fémrészek (cső, zár szerkezet, stb.) esetében. A puska a csíkszeredai Csíki Székely Múzeum tulajdona.

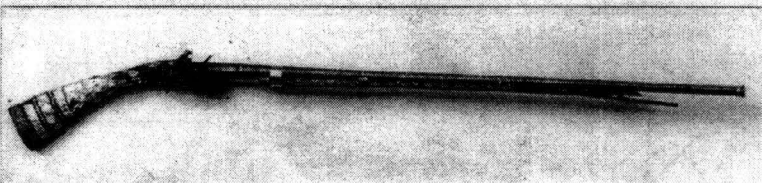
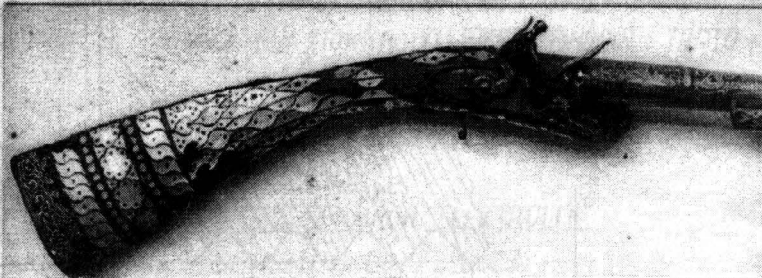
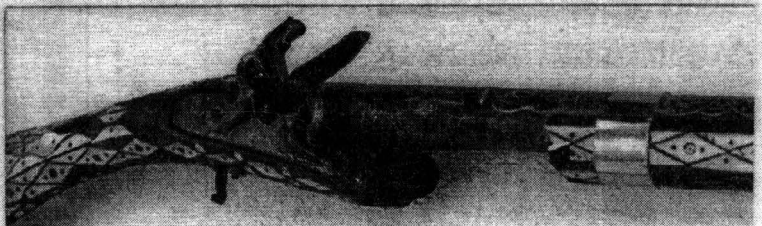
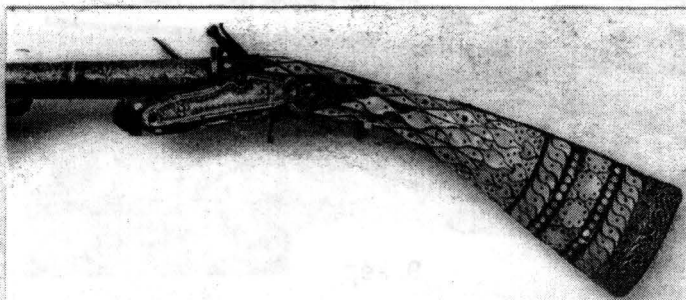
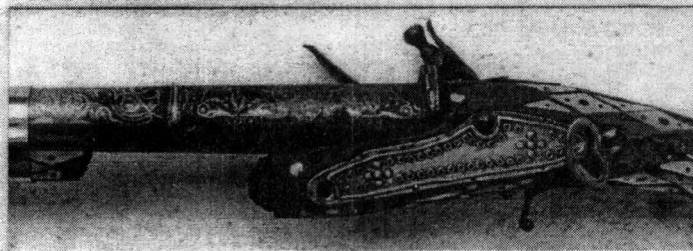
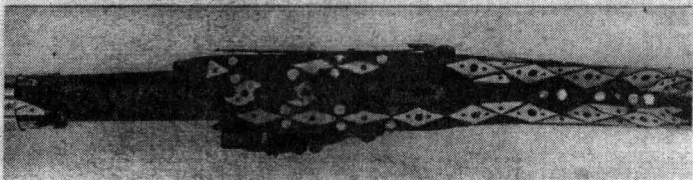
(restaurálás előtt, 1-8. kép)

A puska nagyon megrongált állapotban került restaurálásra. Múzeumba kerülése előtt korábban már javították, ami a tárgy legnagyobb károsodását okozta. A tárolási körülmények sem voltak megfelelőek.

A sátorvas hiányos és korrodált, az ilincsek elszakítva, felületükön ezüstszulfid fekete színeződése látható. Illesztéskor nyilvánvalóvá vált, hogy a fegyver tartozékai. A faágyazaton meg a csövön lelt nyomok a bilincsek számára és helyére utalnak. A cső elhajlott, a faágyazathoz bádoglemezből készült két darab bilincsel és csontenyvvel volt rögzítve, durván átfúrták „megsüketítették”. A faágyazatból két darab, egy

138 mm-es és egy 150 mm hosszú (brutméretű) rész hiányzik. Amikor a csövet az ágyazatból nehezen kiszabadítottam, megállapítottam, hogy hiányos, megrepedezett, hosszan hasadt ágyazatot egy csontenyvvel beragasztott vászondarab tartotta össze az ugyancsak beragasztott csővel. A tus nyakánál az illesztés össze volt szegelve. A puska nem teljes, hiányoznak: 1 db. cizellált ezüst sáv (a robbanókamra alatt), 151 db. gyöngyház-berakás, 8 db. ónlemez, 216 db. ébenfacsap, 1 db. süllyesített fejtű, 46 mm hosszú M5x1,70-es csőfarnyúlvány-szorító csavar, 1 db, gömbölyű fejtű, 40 mm hosszú M5x1,70-es lakatszerkezetet leszorító csavar, 13 db. 8 mm-es kovacsolt kisméretű vasszeg, a faágyazatot elől lezáró ezüstlemez, a töltővessző és számtalan részszeg.

A berakások közti farészek az előző javításkor töredezhettek le. A hiányzó berakásokat csontenyvből, gipszből és homokból készült keverékekkel töltötték ki. A teljes faanyagot csontenyvvel mázolták be. A lakatszerkezet és a tuszáró lap nagyon korrodált. A cső kívül enyhén korrodált, mivel előzőleg teljes hosszában csiszolóvasszonnal megcsiszolták. Belvilága korrodált, nem volt tisztíva. A fegyver egész felülete olajos-zsíros szennyeződéssel telített. A feladat az előző javítások hibáinak a helyrehozatala volt, és a puskát úgy kellett restaurálnom és kiegészítenem, hogy az kiállíthatóvá váljék, és ne szenvedjen további károsodást. A kiegészítéskor figyelmem kellett arra, hogy betartsam az esztétikum és a tárgy állapota megkövetelte határt, jelezve a pótlásokat.
