Vörs — Majori dűlő 357. számú sírban talált tegez zárszerkezetének restaurálása, rekonstrukciója

KÖLTŐ LÁSZLÓ — HORVÁTH PÉTER

The reconstruction of the fastening of the quiver found in grave number 357 at Vörs-Majori-dűlő

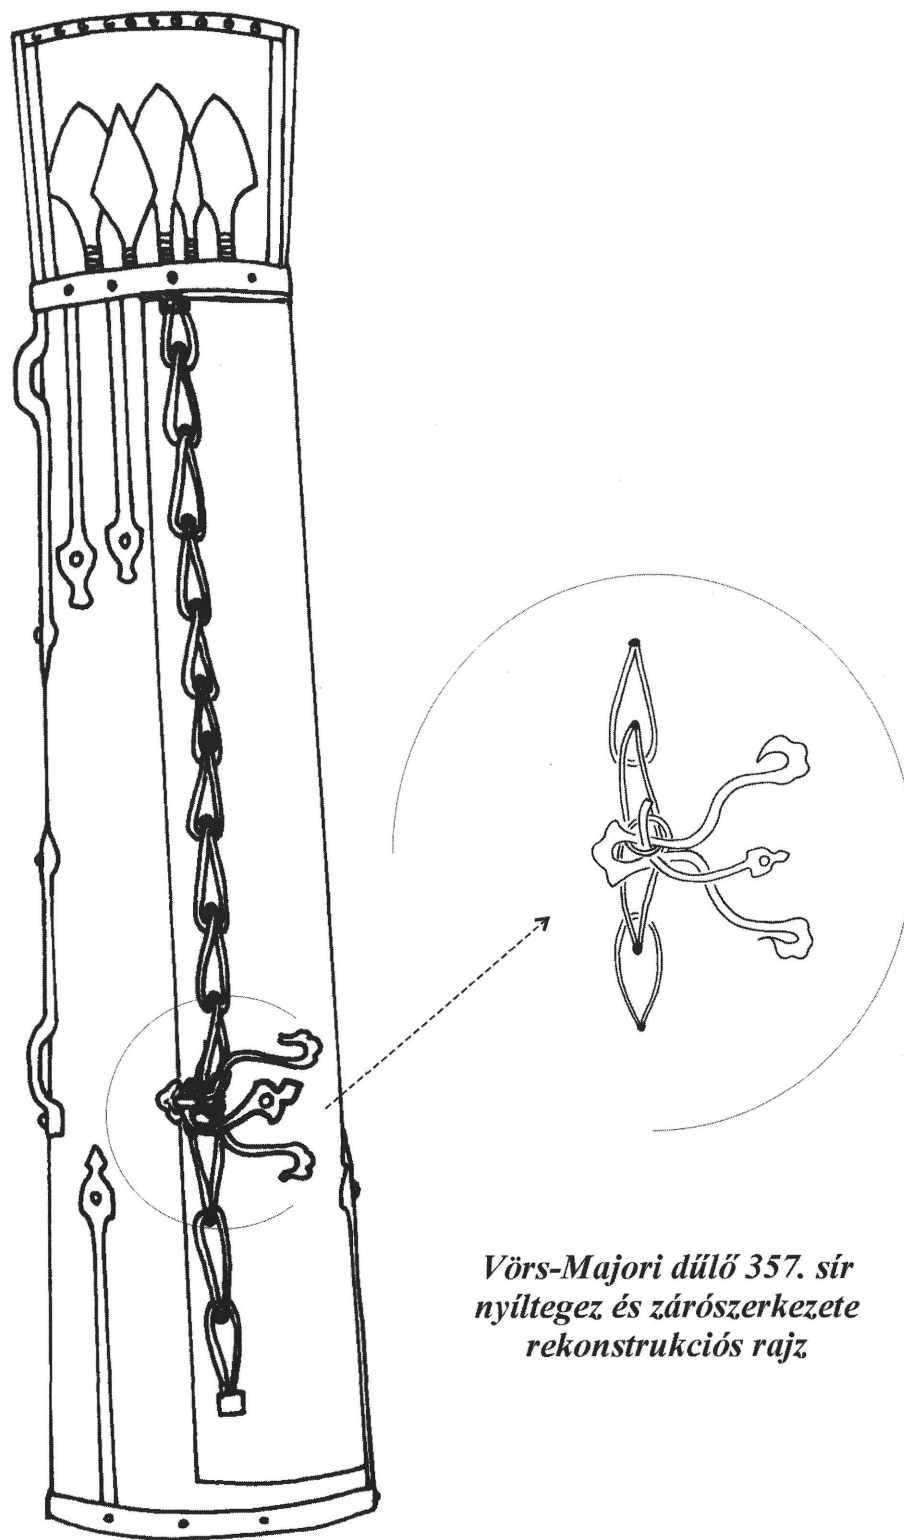
hatóság miatt hiányoznak a kerethez rögzített merevítő pálcák, egy lyuksorral láthaták el, amelyen keresztül fűzhetők a sátorponyvák felerősítési módjához hasonlóan elhelyezett hurkokat. A hurkolást két oldalról indítva, az alsó harmadban keletkezett egy üres hurok, amelyen keresztül dugták a zárszerkezet kampós tagját (5. ábra).

5 ábra. A tegez zárási megoldásának rekonstrukciója

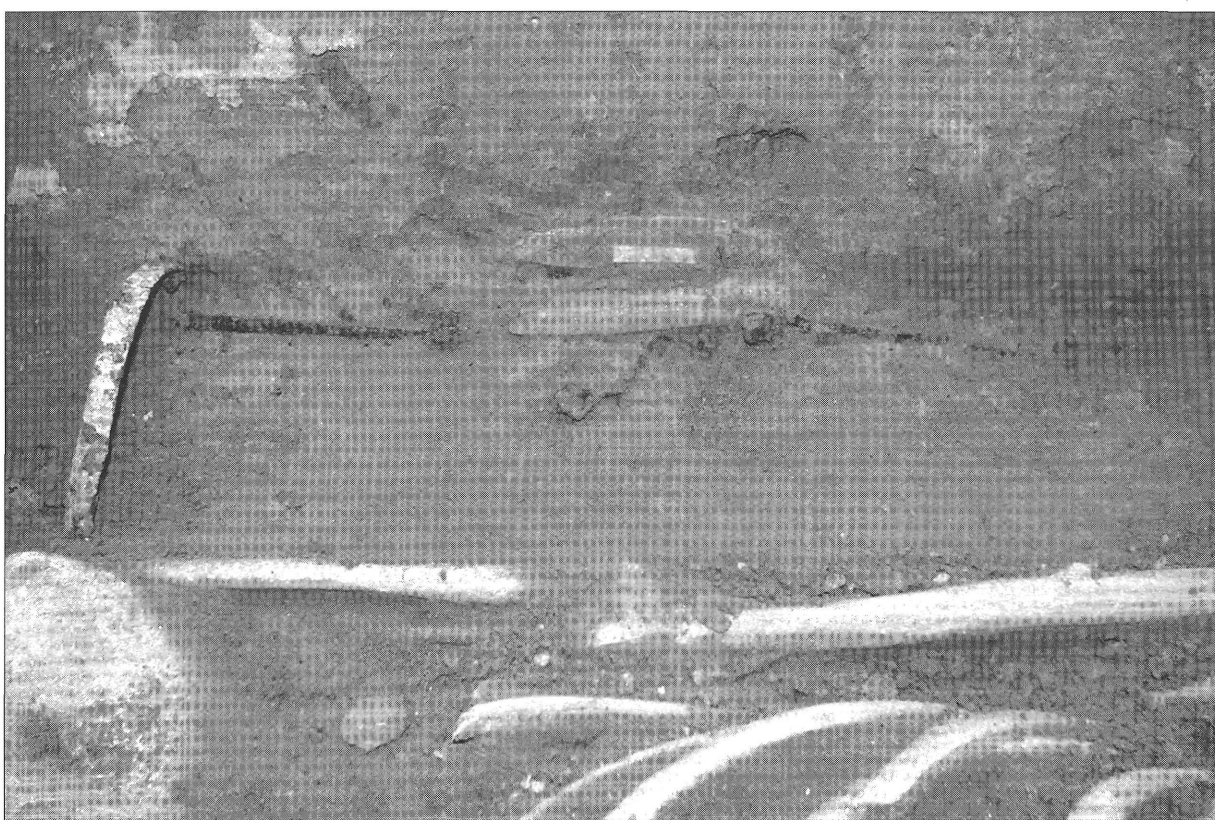
sű, az oldalsó lécek díszítetlenek voltak. A tegezre fektették nyugalmi állapotban a csontlemezekkel merevített íjat (3., 4. ábra). A tegez alsó harmadában középtájon egy szokatlan formájú vas töredéket találtunk, amelyet első ránézésre díszítés darabjainak véltünk (8. kép). A konzerválás, restaurálás során derült ki, hogy ez a néhány töredék több, mint díszítés, valószínűleg a tegez zárószerve lehetett⁶.

8 kép. A zárszerkezet darabjai a sírban (fotó: Költő László)

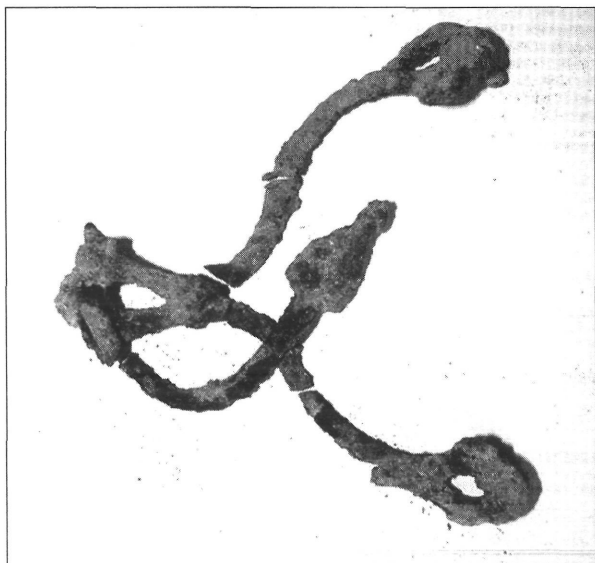
A felületen földes szennyeződés, több helyen meszes, karbonátos ráakódás volt látható. Ez alatt volt a vasra jellemző vöröses-barnás színű, laza szerkezetű, erősen porózus korróziós réteg (9. kép). Aktív kloridos korrózióra utaló nyomok nem látszóttak, ebből arra lehetett következtetni, hogy kloridos korrózió nem vagy csak igen kis mértékben játszódtott le. A tárgy viszonylag jó fémmaggal rendelkezett, bár a vékony fémfalca több helyen teljesen átkorrozódott, s eltört. A korróziótermékek térfogat-növekedése nem volt olyan mér-

9 kép. A zárszerkezet restaurálás előtt (fotó:Horváth Péter)

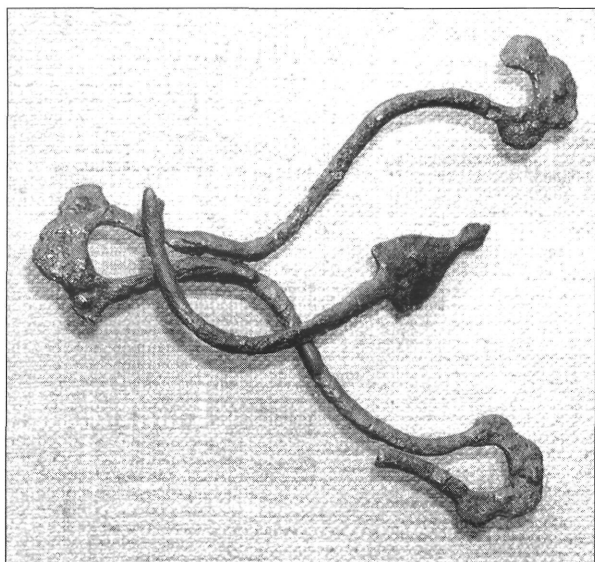
tékű, hogy eltakarta volna a tárgy és a töredékek eredeti alakját, így a törésfelületek alapos vizsgálata alapján megállapítható volt az egymáshoz illeszkedő darabok sorrendje, s rekonstruálható volt a zárszerkezet eredeti formája (10. kép).

10 kép. A zárszerkezet restaurálás után (fotó:Horváth Péter)

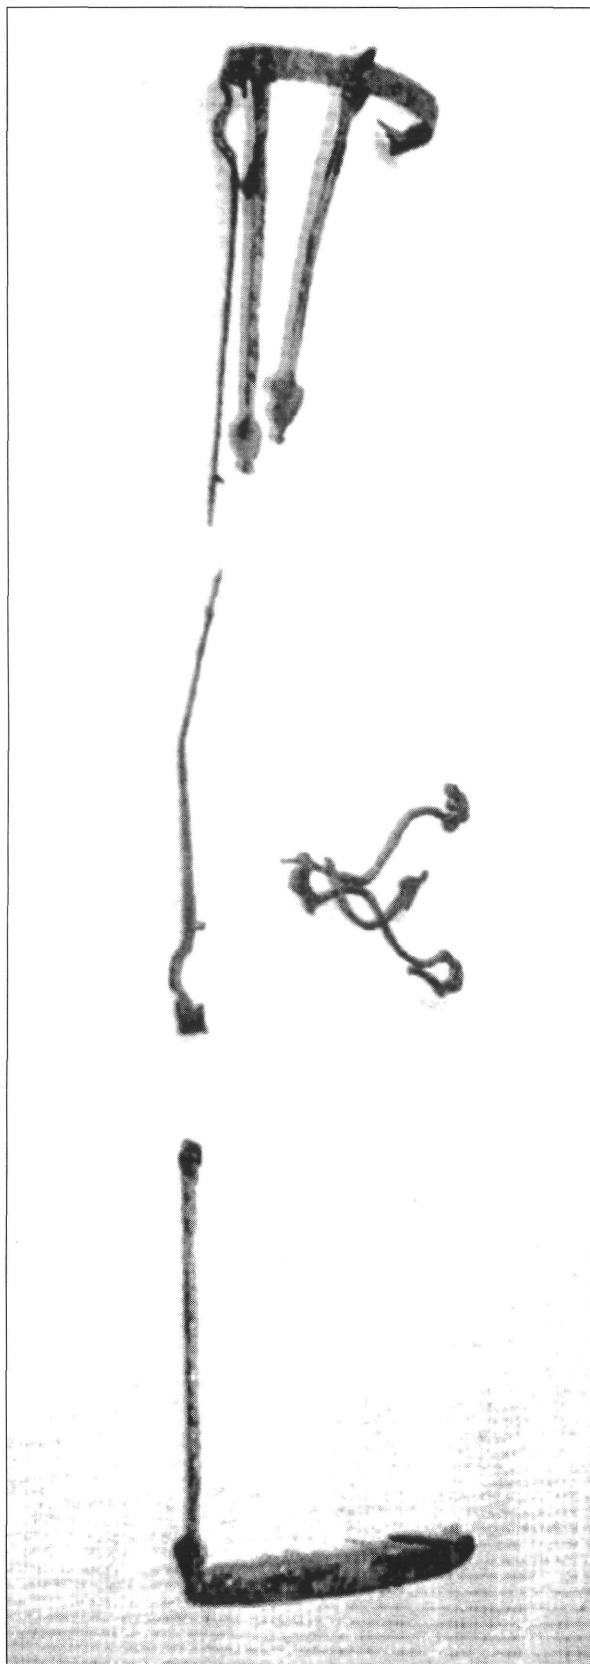
A szerkezetet a hajlított részekben két helyen szegekkel rögzítették a tegez elülső oldalán nyíló fedélre. A kampós záró-darabot hosszabb szeggel erősítették fel, hogy az alsó „párizsi kapocs”-szerű tag fölött tudjon mozogni. A tegeznek csak a bal oldala volt több vaspálcával erősítve, úgy hogy ezek a fenéklemeztől felfelé, és a szájtól lefelé mutatva (11. kép) a tegeznek az alsó, és a felső harmadát merevítették. Középen az alsó függesztőfület a felsőhöz hasonlóan egy lapos vaspálca kidomborításával képezték ki. A zárszerkezet a tegez elejének nyitható jobb oldalára volt felerősítve (12. kép). A bal oldalra ráhajló bőr lemezt, amelyen a nyit-

12 kép. A tegez vasalatának összeállítása a zárszerkezettel (fotó:Horváth Péter)
