HAVÁRIA 3 CM-REL A TETŐZÉS ELŐTT

CSOLLÁK ISTVÁN
Mohács-Víz Kft.

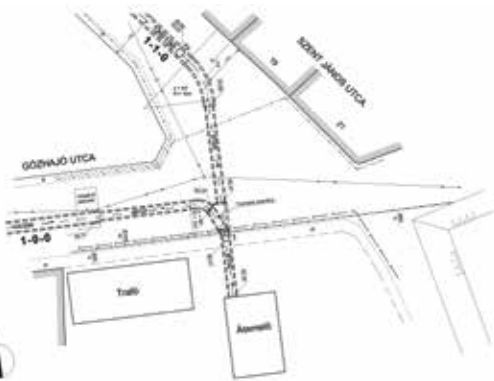
A meghibásodott vezeték helyszínrajza (egyéb közművek nélkül)

1. 1-0-0 főgyűjtő 150/225 t beton anyagú, az 1950-es évek elején épült. Kialakítása, vonalvezetése, méretezése a Dunai Vasmű Mohácsra építésének lehetőségét is magában foglalta. A főgyűjtőn összegyűjtött szenny- és csapadékvíz a helyszínrajzon jelölt meglévő átemelőn keresztül került a Dunába.

2. Az 1969. évi tervekét követően a '70-es évek elején épült meg az 1-1-0 jelű, nagy átmérőjű csatornaág, amely szintén egyesített rendszerű. Ekkor került kivitelezésre egy új átemelő telep a kiszolgáló trafóházzal együtt. A beruházás megvalósulását követően lehetőség nyílt a keletkező szárazidejű szennyvíz sodorvonalra történő beemelésére. A beépített csapadékatemelő szivattyúk (2 db 500 l/s, 2 db 240 l/s teljesítményű) a területen levonuló és összegyűjtött csapadékvíz beemelését is biztosították.

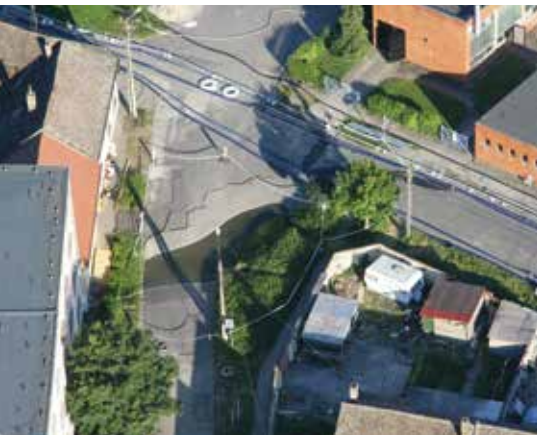
A haváriahelyzet június 12-én, 18:30-kor következett be, 961 cm vízállásnál. A folyamatos terepi ellenőrzés során érkezett a bejelentés, hogy az átemelő telep előtt teljes útszélességben egy 10 cm-es vízcsík jelent meg, és az út

süllyedni kezdett. Az ügyeleti szolgálat azonnal a helyszínre érkezett, és az utcában lévő ivóvízvezetékét kiszakasztotta, illetve lezárta. Ezzel párhuzamosan a szennyvízáttemelő telepet is kiiktattuk.

A szolgálati és egyesített közműterképek áttanulmányozása után a helyzetértékelésbe bevontuk a területen lévő összes szolgáltatót (E-on gáz, E-on villany). A légi felvételen látható állapot 24 óra alatt kialakult, ami alatt az alábbi intézkedéseket tettük:

Légi felvétel az esemény helyéről

- 1) „Repülő” ivóvíz-ágvezeték kiépítése (a megrogyott területen kívülről) annak érdekében, hogy az ivóvízellátás folyamatos legyen.
- 2) Az átemelő szivattyú beépítése a sérült terület kizárását követően, ennek folyamatos üzemeltetése. A mentett oldalon feljövő, a hibát okozó Duna-víz jelentős mértékben feltöltötte a járható szelvényű csatornákat.
- 3) A sérült területen áthaladó gázkörvezeték kiiktatása, az ellátás biztosítása mellett.
- 4) Villamos vezetékek (föld alatt, betonoszlopon) állapotának üzemeltető részéről történő ellenőrzése.

A fent felsorolt tevékenységekbe a bejelentést követően a Katasztrófavédelmet és a VIZIG-et is bevontuk. A döntéseket együtt hoztuk meg annak érdekében, hogy a keletkezett kár minél kisebb mértékű legyen. Az eredeti állapot helyreállításának megkezdésekor a Duna vízállásának csökkenését kell megvárni úgy, hogy a mentett oldali vízszint is csökkenjen, kizárva annak lehetőségét, hogy -6 m-es mélységben a hullámtéri oldalról betörjön a víz a munkaterületre. Az alkalmazható műszaki megoldásokat a feltárás utáni sérülések határozzák meg.
