A SOPRON TÉRSÉGI VÍZELLÁTÓ RENDSZER FŐNYOMÓVEZETÉKÉNEK REKONSTRUKCIÓJA (2016–2017)

KIVONAT 2017-ben üzembe helyeztük a Soproni Vízmű Zrt.-nél a főnyomóvezeték-hálózat elsőként átépített, mintegy 1300 méter hosszú szakaszát. Ezzel – ha csak kis lépésben is, de – reményeink szerint megkezdődött egy régen várt rekonstrukció. Ebben a cikkben bemutatjuk az előkészítés, tervezés, kivitelezés néhány fontosabb lépését, valamint a munkák során szerzett tapasztalatokat.

CSERNYI RÓBERT projektmérnök (Soproni Vízmű Zrt.)

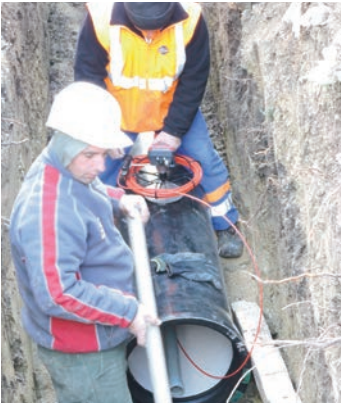
A tokos illesztésekre különös gondot kellett fordítani. Egy esetleges becsípődő gumigyűrű okozta tömítetlenség csak a nyomáspróba során derült volna ki, ráadásul a tokos kötések miatt egy ilyen hibát utólag csak a vezeték kivágásával lehetne javítani. Ezt elkerülendő a kivitelezés során minden tokos illesztésről tolokamerával készítettünk felvételt. Tekintve, hogy a kamerás vizsgálatok egy esetben sem mutattak ki begyűrődést, a későbbi kivitelezések során ezt a vizsgálati módszert elhagytuk. Fontos megjegyezni, hogy a kivitelező jártassága nagyban összefügg az ilyen ellenőrzés szükségességével. A tapasztalatok azt mutatják, hogy a szerelés szakszerűsége megfelelően rutinos kivitelezőnél ellenőrzés nélkül is biztosított. Egy olyan kivitelező esetében, aki korábban még nem dolgozott adott átmérőjű és anyagú csővel, mindenképpen indokolt a kamerás vizsgálat. Mivel ivóvízvezetékéről van szó, természetesen ügyelni kell a csőbe bevitt eszköz megfelelő fertőtlenítésére.

4. ábra: Tokok ellenőrzése kamerával

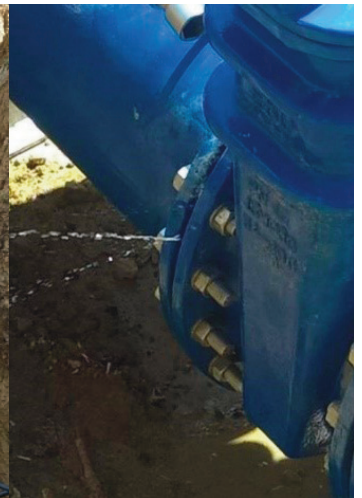
9. ábra: Az elégtelen nyomáspróba oka

A nyomáspróba során jelentkezett az első jelentősebb probléma, mely a karimás kötéseknel tapasztalt tömítetlenségből adódott (9. ábra). A szerelvényeknél jelentkező szivárgást nem lehetett a csavarok további meghúzásával csökkenteni. A menetek elnyíródtak. Mivel ez több felszíni csomópontnál is jelentkezett, az a döntés született, hogy valamennyi karimás idomot fel kell tárnunk. A munkát nehezítette a csomópontoknál elhelyezett betonmegtámasztás. A feltárás után valamennyi csavar kicserélése megtörtént tűzihorganyzott csavarokra. Az ilyen esetek elkerülése érdekében mindenképpen javasolt próbaszerelést végezni a felszínen.

Összetettebb csomópont esetében a felszínen történő készre szerelés után célszerű egy előzetes nyomáspróbát is tartani. Amennyiben lehetséges, a végleges nyomáspróba alatt a kötéseknél nyitva kell hagyni a munkaárkot ellenőrzés céljából. A nyomáspróbával kapcsolatban fontos megemlíteni, hogy ha a korábbi gyakorlatnak megfelelően csak 24 óráig tartott volna a nyomáspróba, nem derült volna ki a tömítetlenség. A nagy átmérőjű, és így nagy térfogatú hálózatok esetében ajánlott legalább 3 napig nyomás alatt tartani a rendszert. Amennyiben a nyomáscsökkenés három nap után is a megengedhető értékben belül marad, a nyomáspróbát megfelelőnek lehet értékelni.

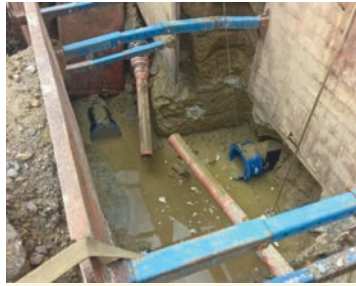
A csomópontok átszerelésekor sajnos nem tudtuk kizárni, hogy egy extrém felhőszakadás következtében a munkaárkot feltöltő esővíz a csővezetékbe jusson. Hiába történt meg a vezeték azonnali átmosása, tervszerinti fertőtlenítése, a vízminta-vételezés során kiderült, hogy a vezeték jelentősen elfertőződött *Pseudomonas aeruginosa* baktériummal. A kivitelező azonnal megkezdte az ismételt fertőtlenítést, kipróbálva a fellelhető fertőtlenítőszerkezt (hipó, Sanosil, Panox, ipari hipó, Dincox 03). A hálózat fertőtlenítését nehezítette a baktérium azon tulajdonsága,

10. ábra: 30 mm csapadék 2 óra alatt... és a következménye

hogy passzív állapotban biofilmet képez maga körül, amivel szemben a megszokott fertőtlenítőszerkezt hatástalanok. Ilyen esetben már a baktérium megjelenését követően célszerű fizikai tisztítást (szivacsos mosatást) is végezni a hálózaton. Bár ez a módszer kisebb átmérőjű folytonos, sima falú (pl.: KPE) hálózatok esetében már bizonyítottan hatásos, nagyobb átmérőnél és olyan csővezetékben, ahol a baktérium „el tud bújni” (pl. tokok illesztésénél), sajnos lényegesen kisebb a hatékonysága. *Pseudomonas* megjelenése esetén a Soproni Vízmű protokollja szerint két egymást követő negatív vízminta után szabad csak a megépített vízvezeték az üzemelő hálózattal összekötni. Mire ezt az állapotot elértük, összesen 43 db mintavételezés történt, mindegyiket megelőzte a hálózat mosatása, fertőtlenítése. A fertőtlenítőszerkezt közül a „Dinox 03” nevű, klór-dioxid-tartalmú fertőtlenítőszer bizonyult hatásosnak. A sikeres fertőtlenítés és a negatív vízminta után 2017 augusztusában történt meg a megépült hálózat üzembe helyezése. Az azóta eltelt időszakban átadtuk a főnyomóvezeték újabb átépített, mintegy 2 km-es szakaszát, amivel szépen lassan közeledünk ahhoz a célhoz, amit 10 évvel ezelőtt kitűztünk magunk elé. A kivitelezés során a nehézségeket, kudarcokat leküzdve rengeteg tapasztalatot szereztünk.

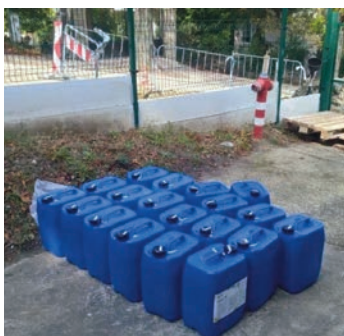
11. ábra: Egy adag fertőtlenítőszer... a 43-ból

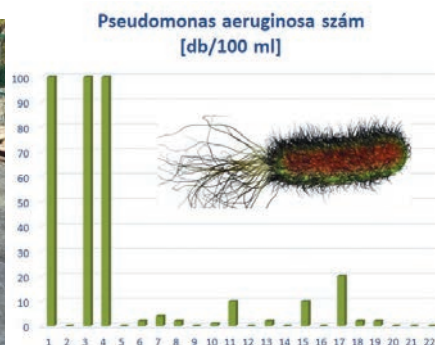
12. ábra: Baktériumszám a vízminta-vételezések során
