## Szénőrlő malmok verőlapjainak törésvizsgálata

**Egy szénportüzelésű hőerőmű szénőrlő malmaiban a beszerelést követő próba-járatás során már akkor nagy számban törtek a verőlapok, amikor az őrlés még meg sem indult. Az erőmű természetesen kérte annak a megállapítását, hogy a káresemény milyen okokkal magyarázható.\***

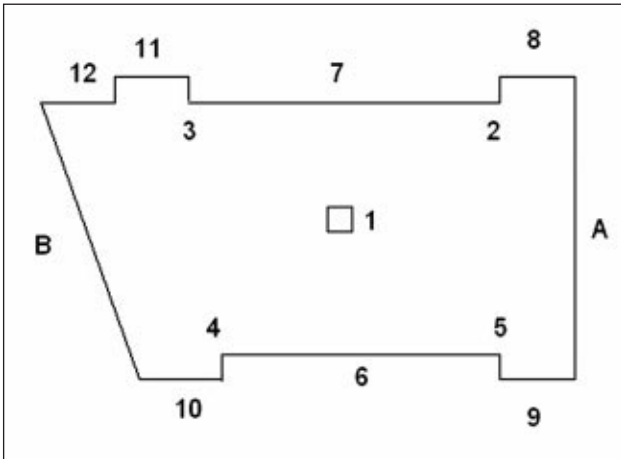
■ 1. ábra. Az öntvény körvonalrajza

- a 14 darab felületén repedt öntvény közül 11 darab más helyen is repedt volt;
- a leggyakoribb repedési helyek a kiegyenlítő tömeg felhegesztésének helyei (1) és a melegen vágott felületek voltak;
- egyértelműen gyártóművi eredetűek a 2, 3, 4, 5 és 6 számjelű felületeken talált repedések;
- az üzemi igénybevétel szempontjából különösen veszélyesek ezek közül az 1, 2 és 5 jelű helyeken keletkezett repedések.

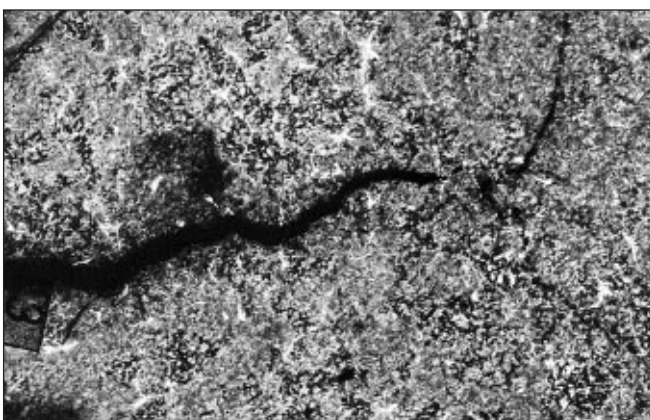
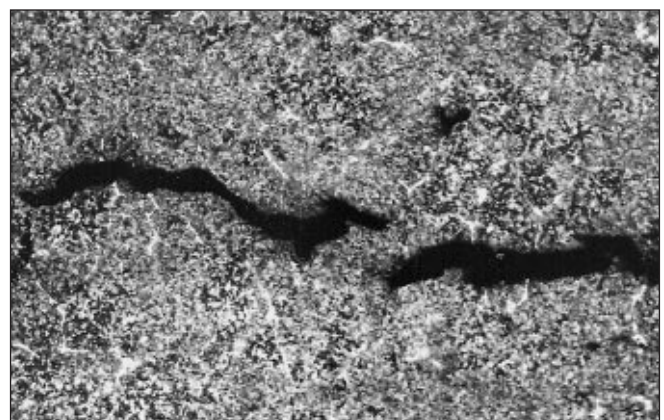
■ 2.a. ábra. Az L jelű öntvény minta finomszemcsés, perlités szövetszerkezete primer karbidhálóval, öntészeti melegrepedésekkel és az összetöréskor keletkezett repedésekkel (N=50x)

■ 2.b. ábra. Az L jelű öntvény minta finomszemcsés, perlités szövetszerkezete primer karbidhálóval, öntészeti melegrepedésekkel és az összetöréskor keletkezett repedésekkel (N=50x)

Az L jelű darab (amelynek keménysége jóval kisebb volt, mint más ellenőrzött daraboké, s kisebb volt a szabványos alsó határnál is) szövete finomszemcsés, perlitese, s vékonyak a szemcsehatár menti karbidhá-

lók (2.a. és 2.b. ábra). Ennek az öntvénynek más volt a primer szövetszerkezete, s nagyobb volt a megeresztési hőmérséklete, mint a többieké. A darab belsejében öntészeti eredetű melegrepedések is vannak (2. és 3. ábra), amelyekhez csatlakoznak az összetöréskor keletkezett repedések, s amelyek a képeken hajszálvékonyak.

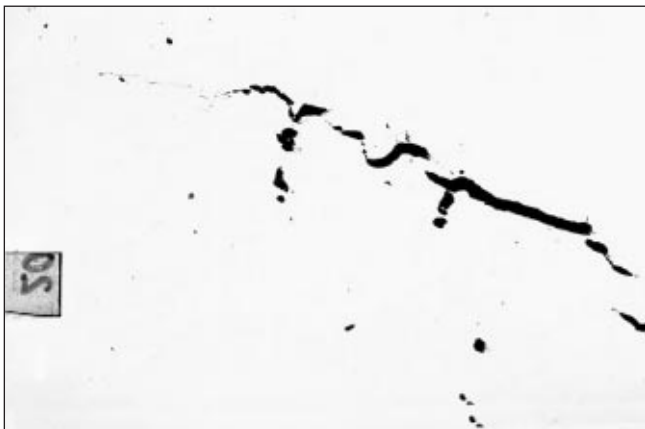
■ **3. ábra.** Az L jelű öntvényminta egyik melegrepedésének képe maratlan csiszolaton (N=50x)

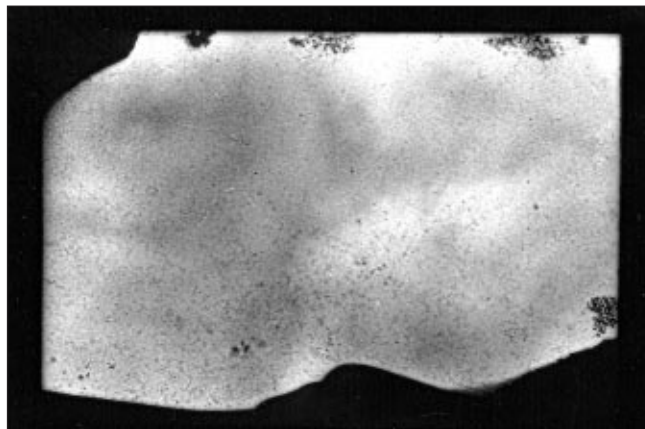
■ **4. ábra.** A B jelű öntvénydarab felöntésének levágásánál sok mikrorepedés keletkezett (maratlan csiszolat, N=2,5x)

A B jelű darab nagy valószínűséggel egy felöntés levágási helyének közeléből származik. A vágási felületnél sok mikrorepedés keletkezett (4. ábra). Szövetszerkezete közepes szemcsefinomságú, karbidhálós (5. ábra), perlitcsomókkal és inter-kristallin öntési melegrepedésekkel (6. ábra), amelyek hossza kb. 5 mm.

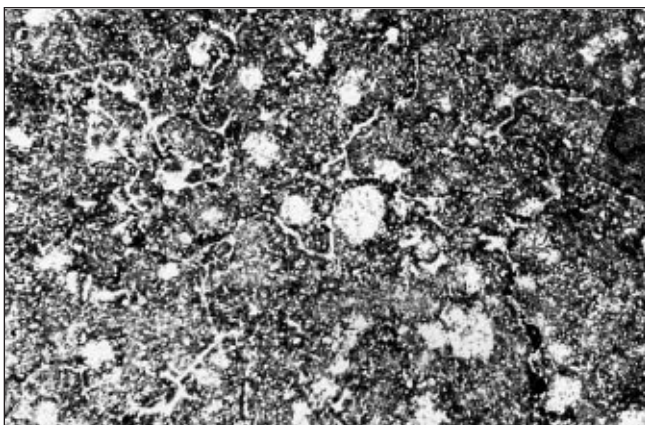
■ **5. ábra.** A B jelű öntvénydarab szövetszerkezete közepes szemcse-nagyságú, karbidhálós perlitcsomókkal (N=50x)

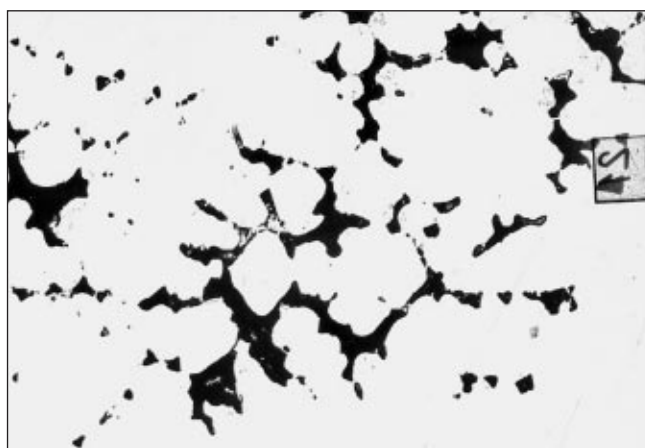
■ **6. ábra.** A B jelű öntvénydarab melegrepedései (N=50x, maratlan)

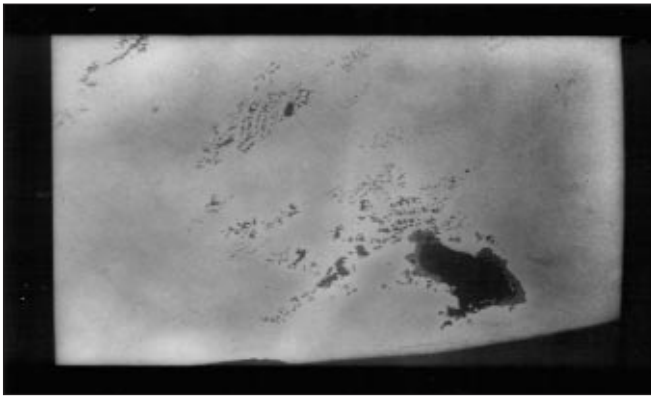
■ **7. ábra.** A C jelű öntvénydarabban található lunkerek és melegrepedések (N=2,5x, maratlan)

A C jelű darab valószínűleg szintén egy felöntés levágási helyének környezetéből származik. Kis nagyítású keresztmetszeti képe a 7. ábrán látható nagy lunkerral és sok-sok öntészeti melegrepedéssel. Nagyobb nagyítású mikroszkópi fényképek szemléltetik a finomabb repedéseket (8. ábra) és a belső repedések részleteit (9.a. és 9.b. ábra). Szinte az egész csiszolt

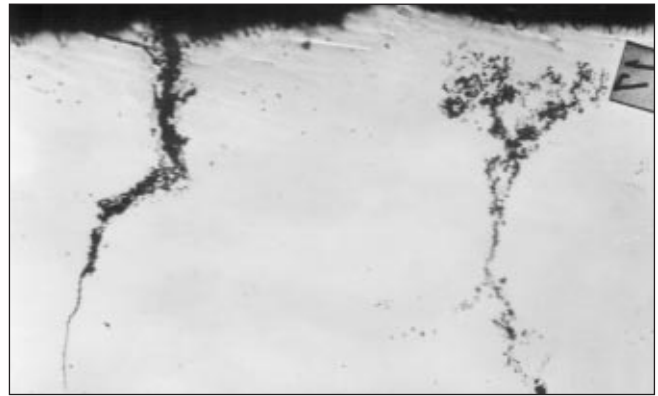
■ **8. ábra.** Repedések a vágási felületnél a C jelű öntvénydarabban (N=200x, maratlan)

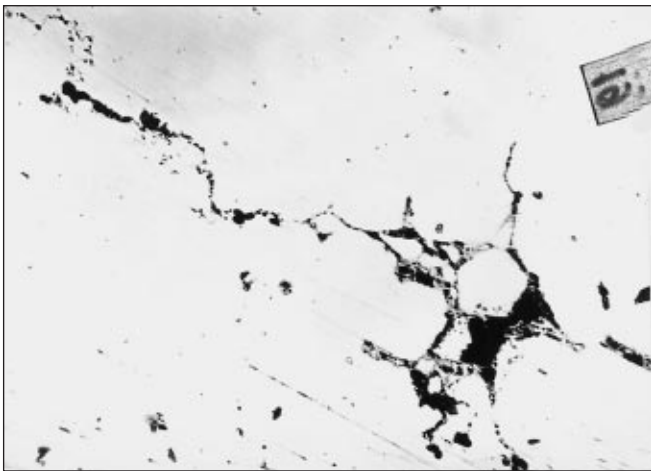
■ **9.a. ábra.** Belső repedések részletei a C jelű öntvénydarabban (N=50x, maratlan)

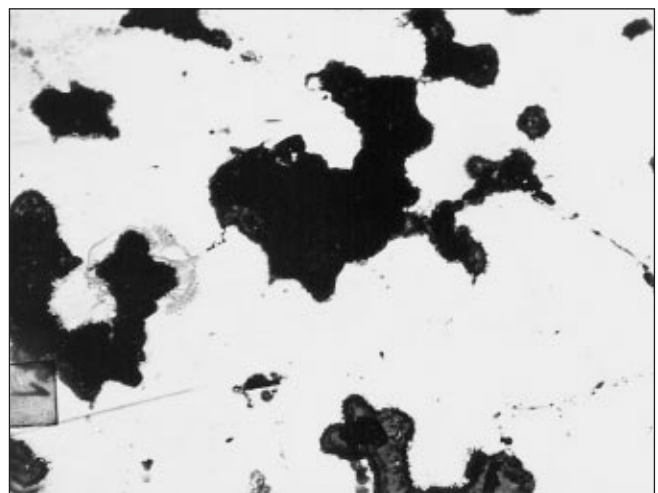
■ **9.b. ábra.** Lunkerek a C jelű öntvénydarabban (N=100, maratlan)

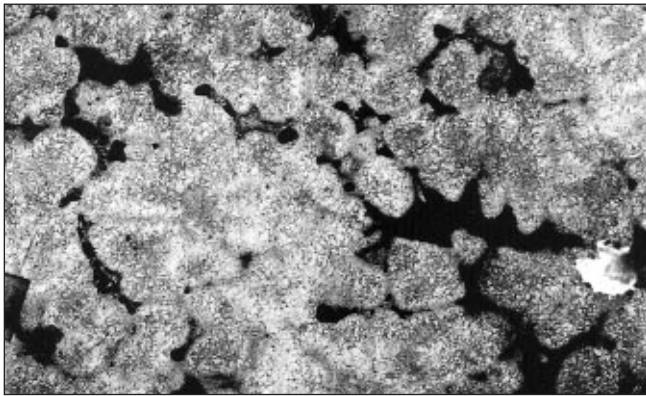
A D jelű darab csiszolatán is ugyanazon szövetszerkezeti jellemzők mutatkoztak, mint az előző darabok csiszolatán. Ebben az öntvényben sok volt a gázhólyag. Megeresztési hőmérséklete viszonylag alacsony lehetett (10. ábra).

10. ábra. A D jelű öntvénydarab belső hibái (N=50x)

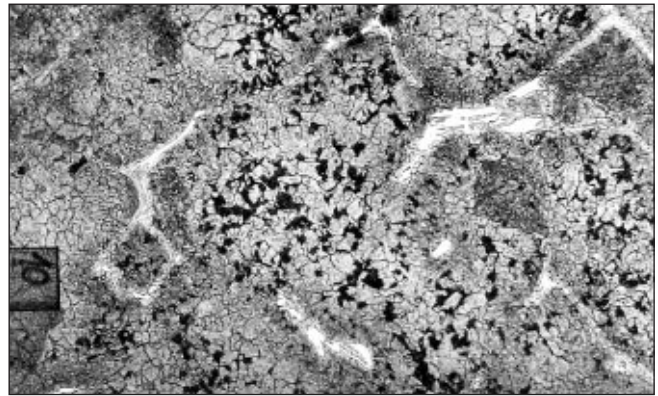
A H jelű darab szövetszerkezetében részleges megeresztésről tanúskodnak a perlitcsomók és a viszonylag vastag primer karbidháló (11. ábra). A keménység 554-610 HV30 között változott. A melevágási felületnél berepedezett ez az öntvény is (12. ábra), s a belsejében sok az öntészeti melegrepedés (13. ábra).

11. ábra. A H jelű öntvény jellemző szövetszerkezete (N=200x)

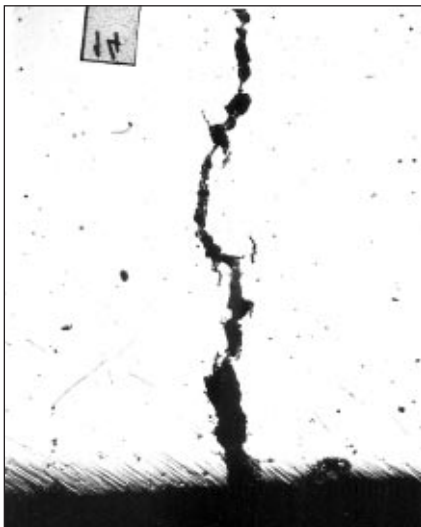
12. ábra. A H jelű öntvény repedése vágási felületnél (N=50x, maratlan)

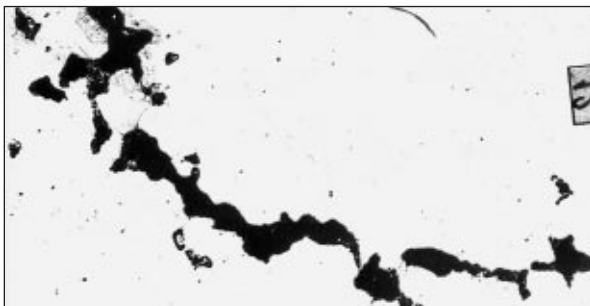
13. ábra. A H jelű öntvény egyik belső melegrepedése (N=50x, maratlan)
