Drótkötélszakadás vizsgálata

Egy drótkötélszakadás vizsgálata. Esettanulmány

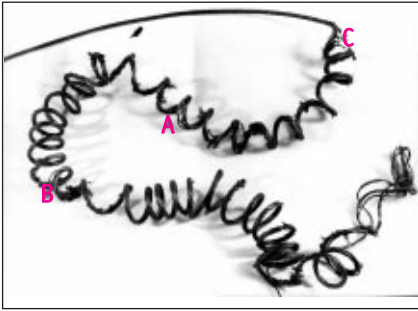
■ 1. ábra. A balesetet okozó drótkötél szakadt, deformálódott része

kasz erősen deformálódott (1. ábra). A többi részen szembeutó elváltozás, pl. szálkasodás, elemi szál kopás, korrózió nem látszott.

A balesetes kötélnél deformálódott részének (1. ábra) szakítóereje kisebb, mint az ép részé. A csörlő kedvezőtlen konstrukciójából eredő helytelen üzemeltetés (hurokképződés, zárólappra szorulás, kisodrótás, fellazulás, rostos betét sérülése stb.) mintegy 40%-ára, 4900 N-ről 1960 N-ra csökkentheti a szakítóerőt.

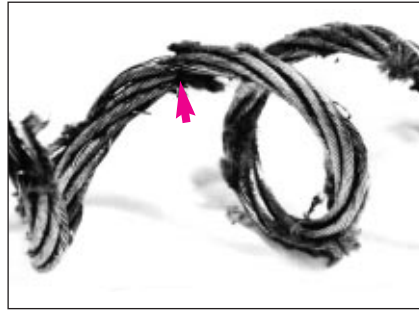
■ 2. ábra. A deformálódott szakaszon tönkrement a rostos betét, az elemi szálak sérültek, szakadtak

A deformálódott szakaszon a betétanyag tönkrement, több helyen elszakadtak az elemi szálak (2. ábra). A képződött hurok „kiegyenlítése” következtében a pászmák helyileg túlsodrótáltak, megtörttek és kilazultak (3., 4. és 5. ábra). Figyelemre méltó, hogy egy-egy ilyen helyen a drótkötélben nem mindegyik pászma károsodott azonos mértékben.

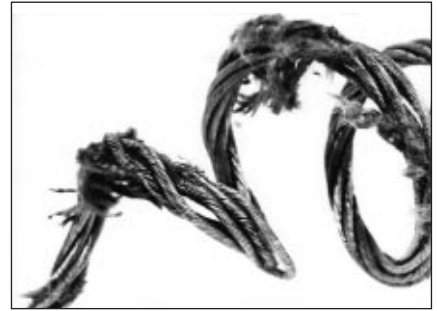
■ 3. ábra. Fokozott roncsolódást okozott a hurokképződés

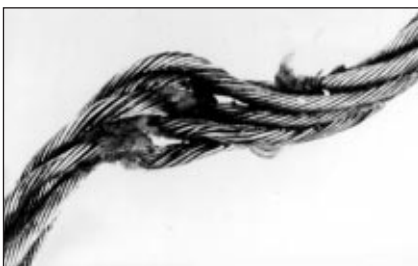
■ 4. ábra. Jellegzetes roncsolódott rész a szakadás közelében

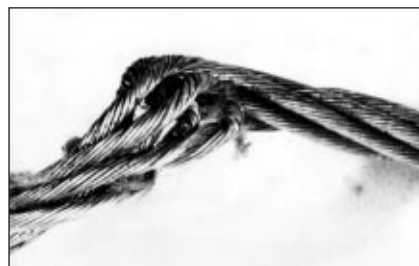
■ 5. ábra. A pászmák nagy mértékű deformációja hurokképződésnél

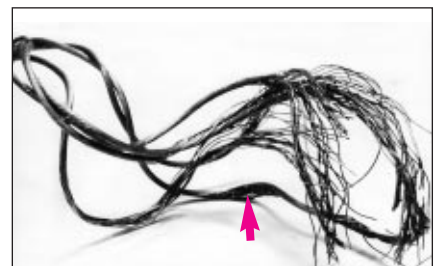
A 6. ábrán látható a szakadási hely. A különböző pászmák azonos kötélnél szakadtak. Ez a csörlő felőli (másik) szakadási végén még egyértelműbben volt megállapítható.

Az egyik pászmán a szakadási hely közvetlen közelében hurokkiegyenesedési nyom is volt (nyílal jelölve a fényképen). A csörlő felőli szakadási végén kismértékű volt a kötélnél, ill. az egyes pászmák kibomlása. Ezek a tények, valamint a szakértői tapasztalatok laboratóriumi és ipari drótkötélszakadásoknál arra utaltak, hogy a kötélnél valamilyen rendellenes megfogási, beszorulási helynél szakadt el. „Szabad” kötélszakasz szakadásakor ugyanis az egyes pászmák szakadási helye nagyobb mértékben különbözik a nagyobb mértékű a szakadókörnyéki kötélszakasz s a pászmaszakaszok kibomlása is.

■ 6. ábra. A szakadási hely egyik vége

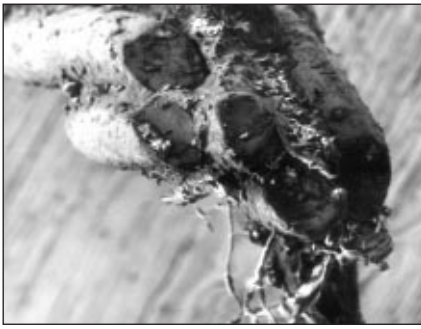
■ **7. ábra.** A szakadási hely másik ki nem bomlott vége. Pásztázó elektronmikroszkópi kép egy pászmáról (N=100x)

A balesetkor szakadt elemi szál végek, ill. a ki nem bomlott pászmavég (7. ábra) különböző nagytűsoknál végzett vizsgálata során egyre több bizonyíték támasztotta alá azt a következtetést, hogy a drótkötél kiegyenesített huroknál (7., 8. és 9. ábra), túlterhelés következtében szakadt el.

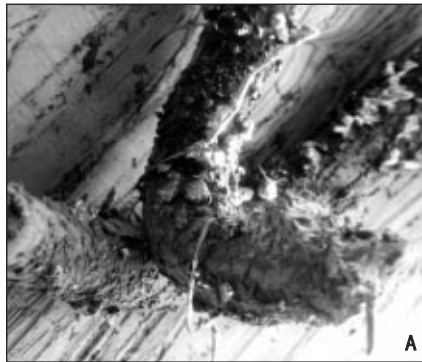
■ **8. ábra.** Az elemi szálak deformációja (A kép: N=100x) és kontrakciója (B kép: N=200x) a szakadási helyen

A szálvégeken mindenütt jól látszott a szakadást megelőző kontrakció. A szakadási felület síkja általában kb. 45°-os szöveget zár be az elemi szál hossz tengelyével.

A 8. ábra azt is szemlélteti, hogy a hurok beszorulásakor keletkezett nagy felületi nyomás deformálta (lapította) az elemi szálakat.

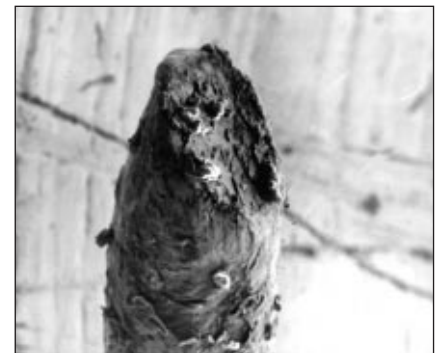
■ **9. ábra.** Egy másik elemi szál kontrakciója és 45°-os szakadási síkja (N=200x)

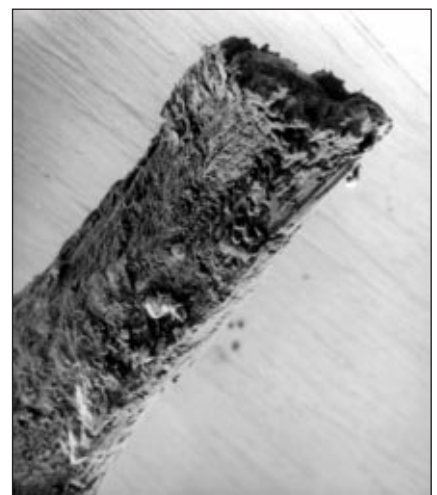
Összehasonlítás céljából a 10. ábrán egy másik drótkötél korróziós kifáradás miatt tört elemi szála látható.

■ **10. ábra.** Egy másik drótkötél korróziós kifáradás miatt kontrakció nélkül szakadt elemi szála összehasonlításhoz (N=300x)
