A 2020. december 29-én bekövetkezett petrinjai földrengés hatásai

GYÓRI ERZSÉBET

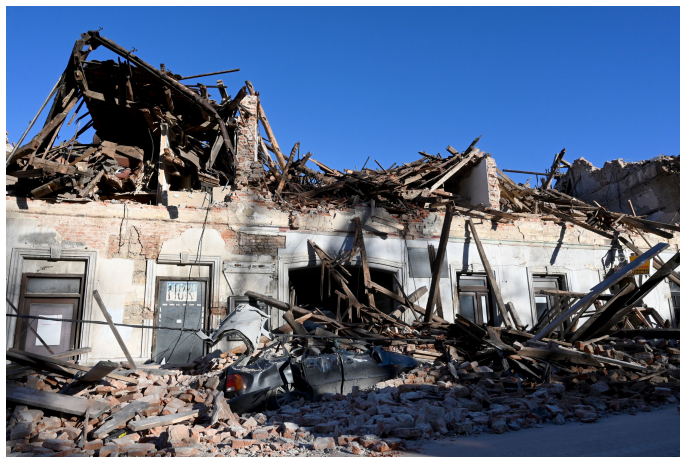
A földrengés súlyos károkat okozott Horvátországban. A legnagyobb károk Petrinja városában keletkeztek, ahol a későbbi felmérések szerint az épületek közelítőleg 15%-a omlott össze, vagy szenvedett nagyon súlyos károkat (1. ábra). Az épületek 20%-ánál keletkeztek súlyos, míg 65%-nál kisebb-közepes károk. A különleges vagy a kiemelkedő történelmi, kulturális örökség részét képező épületek többnyire összedőltek vagy használhatatlanná váltak.

1. ábra. Súlyosan károsodott épület Petrinjában (forrás:<https://www.dw.com/en/a-dw-reporter-experiences-croatia-earthquakes-firsthand/a-56104971> (2022.04.12))

A rengés során keletkezett súlyos épületkárok egyik meghatározó okának az tudható be, hogy az egykori Jugoszláviában 1964 előtt egyáltalán nem volt földrengésbiztonsági szabvány, ezért a legtöbb súlyos kár az 1964 előtt épült 2-3 szintes, nem merevített falazatú, fafödémés épüle-

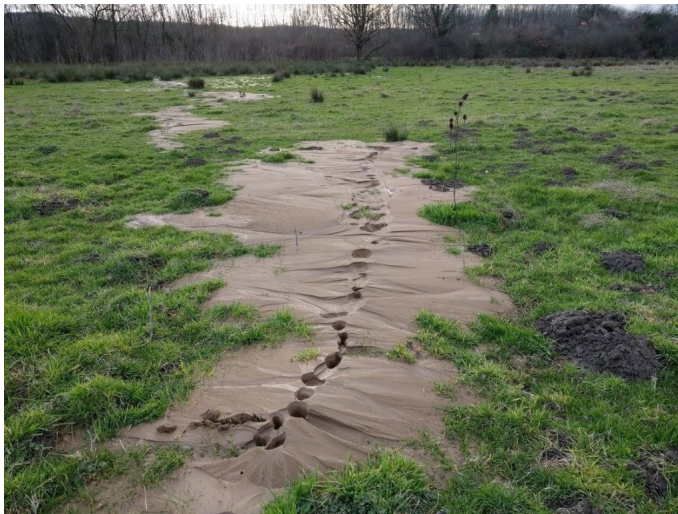
A december 29-i földrengés a Petrinja, Sisak és Glina környéki tágabb epicentrális területen okozott talajfolyósodást. A jelenség oka, hogy erős rázkódás hatására a vízzel telített homokos üledékek elveszítik a szilárdságukat és úgy viselkednek, mint egy viszkózus folyadék. A talajfolyósodás a felszínen rendszerint úgy nyilvánul meg, hogy a talajon repedések keletkeznek, amelyekből homokos víz lökődik ki a felszínre. Az így keletkezett, ún. iszapvulkánokat közel 100 helyszínen, a Kupa és a Száva folyót és mellékfolyóit körülvevő, túlnyomórészt lapos völgyekben, mezőgazdasági területeken figyelték meg (2. ábra).

2. ábra. Homokkúpok Brest Pokupski közelében. A lyukak azokat a helyeket jelölik, ahol a repedés mentén a homok kilökődik. (forrás: <https://www.novilist.hr>)

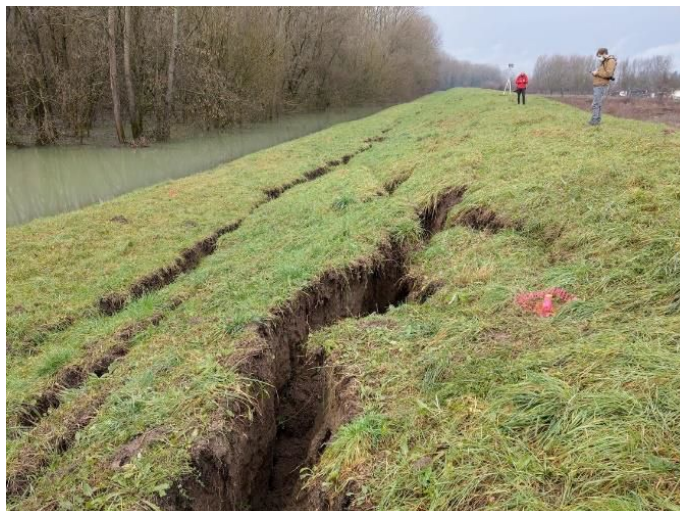
3. ábra. Talajfolyósodás miatt bekövetkező talajszétcsúszás a Száva folyó töltésén (Tomac et al. 2021)

Beépített területeken a talajfolyósodás a felszín süllyedése és az altalaj oldalirányú szétcsúszása miatt az utakban és épületekben okozott károkat (Stipčević et al., 2021). A Száva és a Kupa folyók töltésén és azok környezetében oldalirányú szétcsúszás következtében több méter mélységű, közel vertikális repedések keletkeztek (3. ábra).

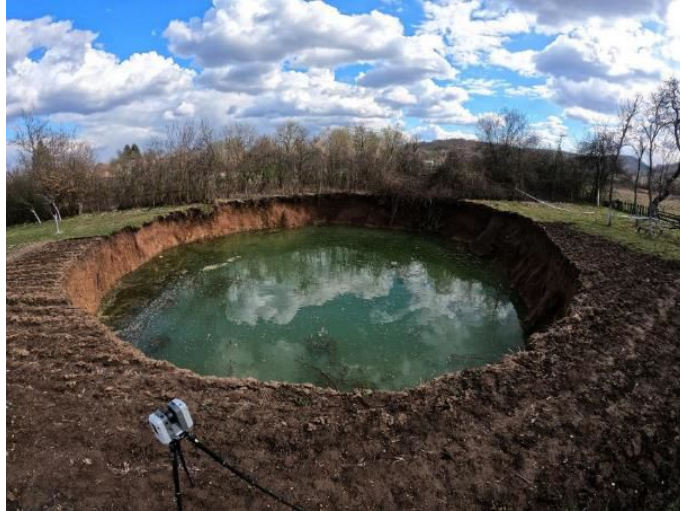
bunk vagy a házunk alatt, és egy víznyelő, egy nagy lyuk tátong alattunk. A jelenség a lakosságot, de a mérnököket is váratlanul érte annak ellenére, hogy Mečenčani és Borojevići falvak környezetében korábban is keletkeztek víznyelők, de nem ilyen mennyiségben és sűrűségben, mint most a földrengés hatására. A két településen ezek a víznyelők jelentették a legnagyobb veszélyt, amelyek több nappal a főrengés után, valamint az erősebb utórengéseket követően is sorozatosan nyíltak meg (Arbanas et al. 2021). A főrengés utáni 3 hónapon belül összesen 91, ún. beomlásos víznyelő keletkezett, a legnagyobb közülük 26 m átmérőjű és 12 m mély volt (4. ábra). A víznyelők egy korlátozott, kb. 10 km²-es területen fordultak elő, ahol a karsztosodott karbonátos kőzetekre a Sunja folyó rakta rá agyagos hordalékát 5–15 m vastagságban (Tomac et al. 2021). Legtöbbjük kinn a mezőn, de néhány közülük épületek közelében keletkezett.

4. ábra. Nagy, 26 m átmérőjű, 12 m mély víznyelő Mečenčani településen (Tomac et al. 2021)

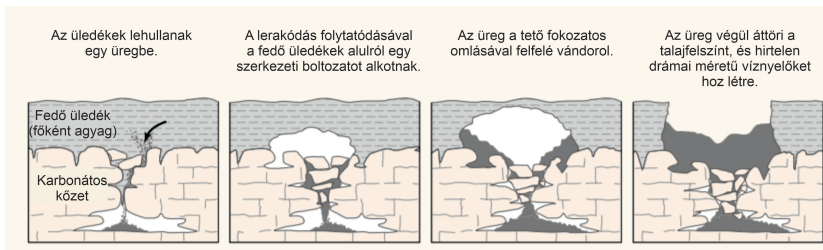
5. ábra. A beomlásos víznyelők keletkezési mechanizmusa (forrás: USGS)

Keletkezésük mechanizmusát az 5. ábra mutatja be. Kialakulásuk valójában egy hosszadalmas folyamat, amelynek során a felső rétegben lévő finomszemcsés talajt és üledékeket a talajvíz a karsztban kialakult hasadékokba és földalatti üregekbe mossa, ami végül a fedőrétegek hirtelen összeomlásához vezet. Ezt a folyamatot jelentősen felgyorsította a petrinjai földrengéssorozat, amelynek következtében a beomló víznyelők több lakóépületet is megromogáltak.

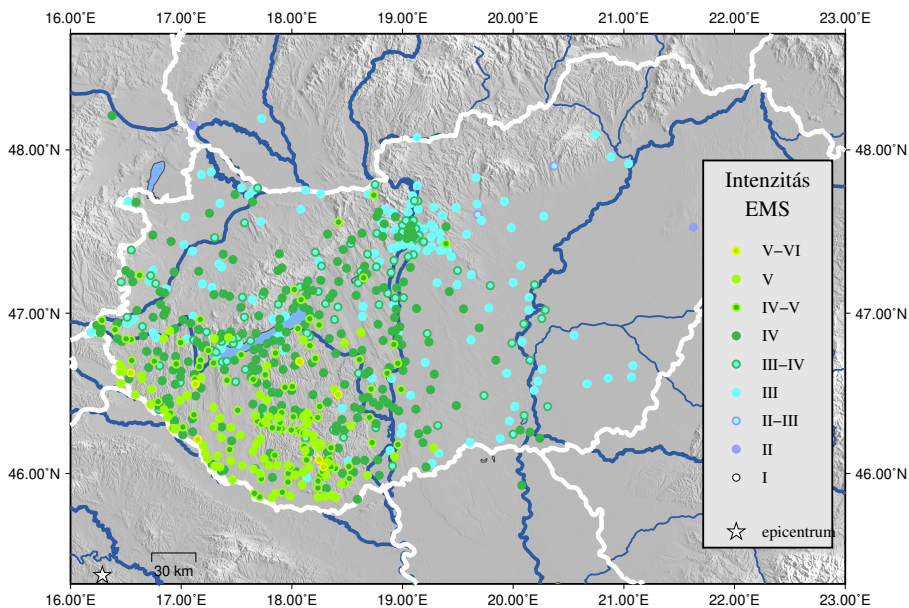
A beérkezett kérdőívek alapján 90 településen érte el a rengés intenzitása az V-ös fokozatot az EMS skálán (Grünthal, 1998), amitől kezdve károk bekövetkezésére lehet számítani. A beérkezett kérdőívek alapján meghatározott intenzitások eloszlását a 6. ábra térképe mutatja, a konkrét intenzitásértékek a Nemzeti Szeizmológiai Bulletin 2020-as kötetében (Süle et al., 2021) találhatóak.

6. ábra. Az intenzitások eloszlása az ország területén

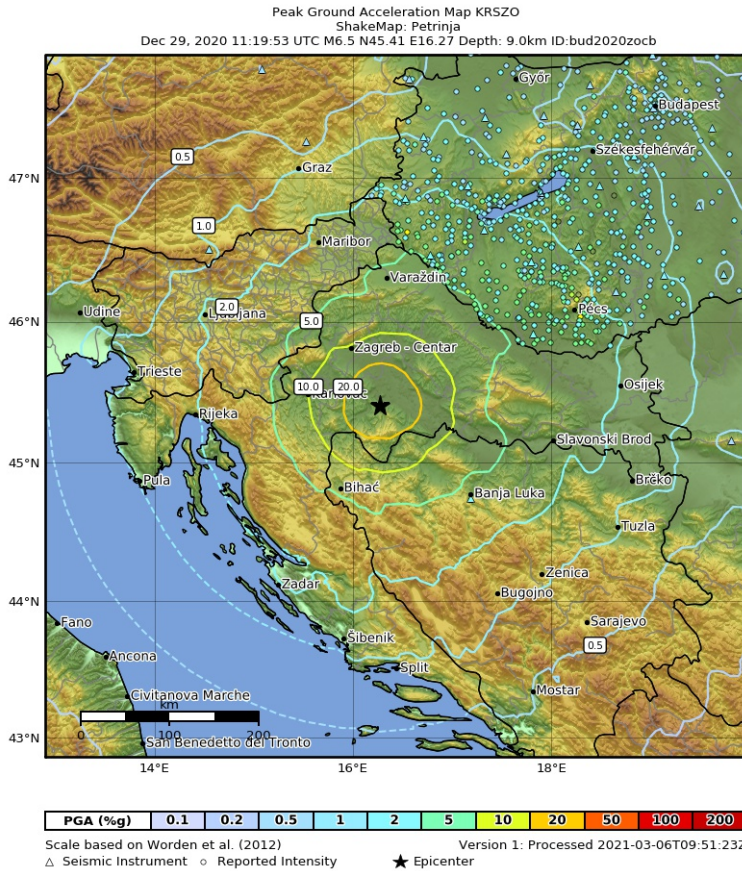
Egy földrengés által okozott talajgyorsulások térbeli eloszlását a gyorsulásgyengülési összefüggések felhasználásával – a szeizmológiai állomások méréseivel, valamint a meghatározott intenzitásokkal kalibrálva – a ShakeMap modellező programmal (Worden and Wald, 2016) tudjuk becsülni. A petrinjai földrengés esetén a maximális vízszintes gyorsulások ilyen módon számított eloszlását a 7. ábra mutatja. Előállításához a magyarországi állandó és ideiglenes állomások adatait, a meghatározott intenzitásokat, és mindössze néhány határon kívüli állandó szeizmológiai állomás adatát tudtuk felhasználni. Ezért a megbízhatósága is Magyarország területén belül a legnagyobb, de a szintvonalak összhangban vannak a Zágrábban mért átlagos 0,1 g értékkel is. Magyarországon a legnagyobb gyorsulások a délnyugati megyékben voltak megfigyelhetők, a 0,05 g gyorsulást jelölő izovonal a horvát-magyar határ mentén húzódik. A becsült PGA értékek ezek alapján mindenhol a veszélyeztetettségi térkép gyorsulás-értékei alatt voltak. Fontos azonban megjegyezni, hogy a

7. ábra ShakeMap térképe egy simított eloszlást mutat be, a helyi talajviszonyok miatt lehetnek helyenként a térképen láthatónál nagyobb, és annál kisebb PGA értékek is.

7. ábra. A petrinjai főrengés által okozott maximális vízszintes talajgyorsulások eloszlása. A színtvonalakon látható értékek a g gravitációs gyorsulás ($9,81 \text{ m/s}^2$) százalékában vannak megadva.
