Melka Vince festmények a Kolozsvári Művészeti Múzeum örökségében

Esettanulmány: egy nagyméretű vászonkép restaurálása

Rauca-Bencze Fruzsina

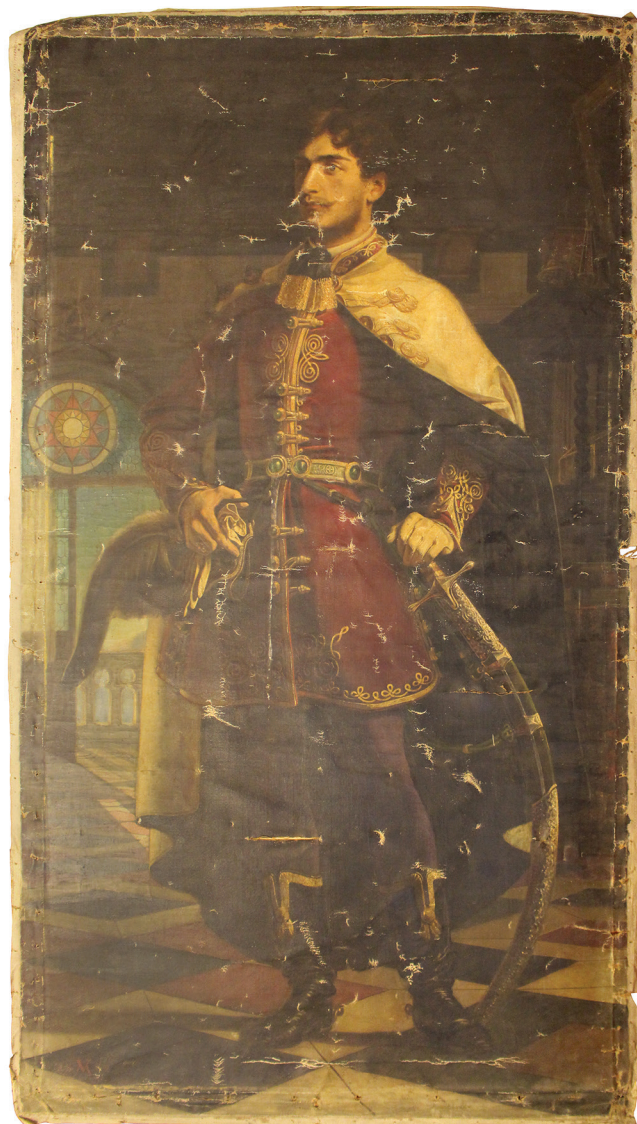
7. kép. Melka Vince: Díszegyenruhás férfi. Átvételi állapot.

A festmény a bal alsó sarokban monogrammal és keletkezési dátummal szignált: „18 VM 62”. Murádin Jenő művészettörténész szerint – mivel ez a mű még Melka Vince prágai tanulmányai idején készült –, valószínűleg a művész hozhatta magával Prágából Erdélybe, amikor 1870 táján Kolozsvárra telepedett. A festmény súlyos károsodásai, több tucatnyi vízszintes szakadása és a vászon hullámosodása mind arra utalnak, hogy a hordozót valamikor hosszú ideig feltekerve szállították és tárolták (8. kép).

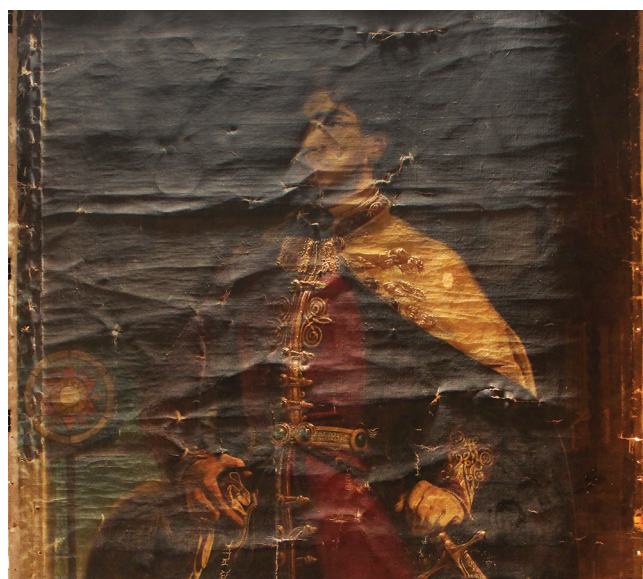
8. kép. A vászon károsodásai, sűrűfényben készült felvétel.

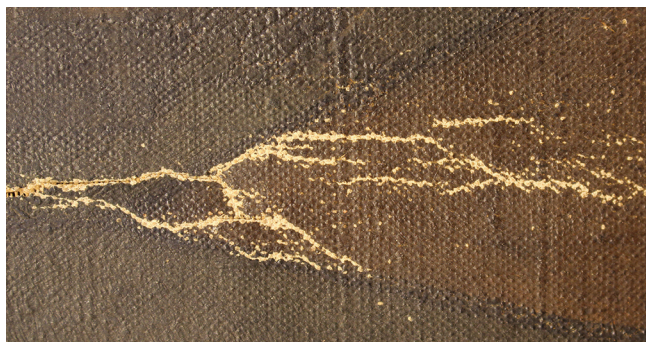
A nagyméretű kép (208x114 cm) hordozója egyetlen darabból álló, vászonkötésű, közepesen durva, sűrű szövésű vászon, anyaga a mikroszkópos vizsgálatok alapján lennek bizonyult. A festményt vakkeret nélkül, feszítetlen állapotban 1988-ban adta át az Erdélyi Történelmi Múzeum a Kolozsvári Művészeti Múzeumnak. Valószínűleg korábban is ilyen módon, vagy feltekerve tárolták, ezért a hordozó a feszítetlenség következtében nem tudta ellátni a feladatát, az alapozás- és festékrétegek vászonhoz való tapadása lecsökkent, illetve megszűnt, ezáltal kipergések és hiányok jelentek meg a teljes festett felületen (9-10. kép).

9. kép. Részletfelvétel a festék- és alapozóréteg kipergéseiről.

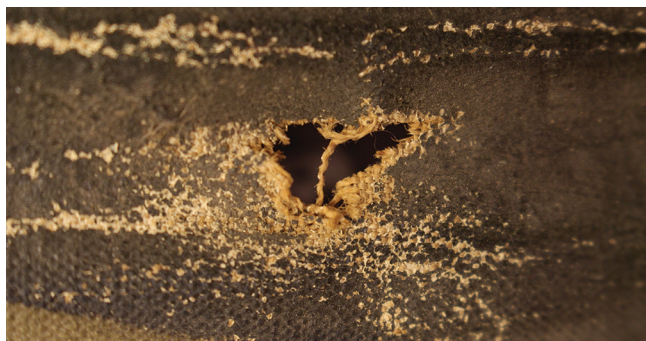
10. kép. Részletfelvétel a hordozó károsodásáról.

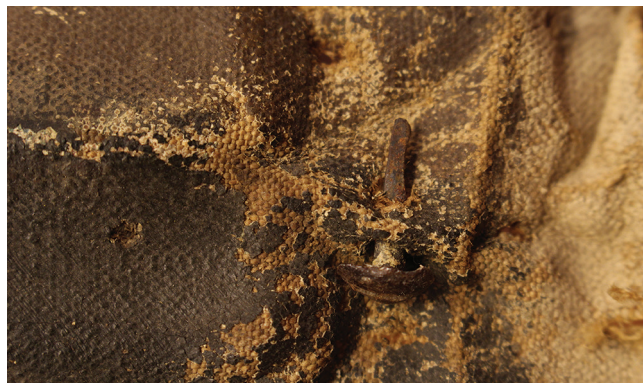
11. kép. Részletfelvétel a hordozó és a festékréteg károsodásáról.

különböző behajtásokat és ezek következtében létrejött repedéshálót lehetett megfigyelni. A méretváltogatások következményeképpen a húzószegélyek meggyengültek, a festmény szélei előregedtek, töredezetté váltak, emiatt számos hasadás és hiány keletkezett (11-12. kép).

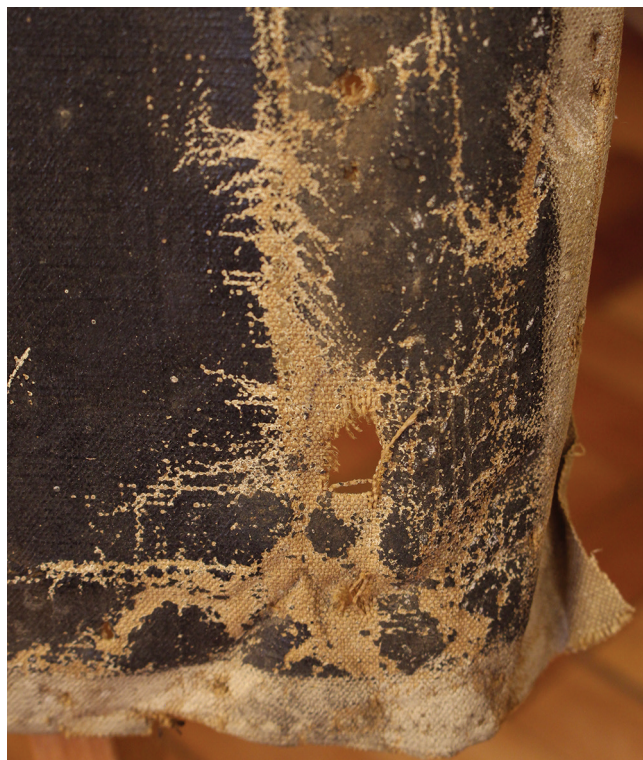
12. kép. Részletfelvétel a húzószegély károsodásáról.

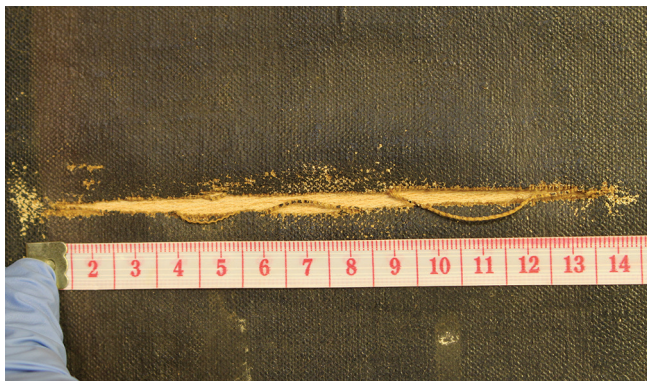
Többszöri felcsavarásra, hosszú ideig feltekerve való tárolásra, valamint ilyen módon történt szállításra utalt a hordozón észlelt 27, (2-17 cm-es hosszúságú) vízszintes irányban húzódo szakadás (13. kép), valamint a vászon hullámosodása és deformálódása is. Bármilyen vastagságú vászonkép kerül feltekerésre, a hajlítás mozzanata következtében olyan lokális erők keletkeznek a festményben, melyek a rajta levő rétegek torlódásához vezetnek. A veszélyeztetett helyet körülhatároló szakaszon egyszerre azonos nagyságrendű, ellentétes erők lépnek fel: a csavarás irányának megfelelően az egyik oldal összenyomódik,

13. kép. Részletfelvétel egy szakadásról.

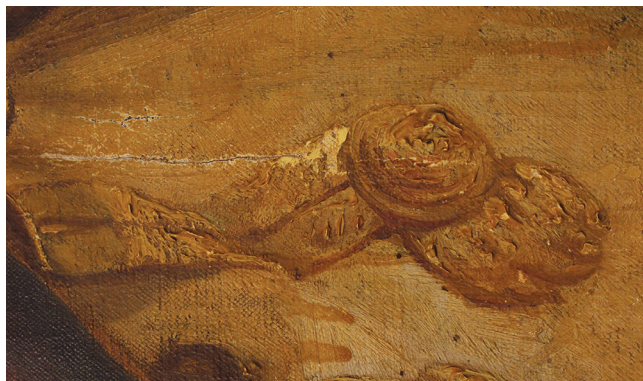
14. kép. Egyenetlen lakkreteg, részlet.

A festményt erősen megsárgult, előregedett, egyenetlen lakkréteg borította (14. kép). Az UV-lumineszcens felvételen tisztán láthatók a lakkszivárgások, lefolyások, melyek arra utalnak, hogy a képet oldalára fordítva lakkozták (15. kép). Ugyanakkor az is észrevehető, hogy a lakkozás nem akkor történt, amikor a művész befejezte a művét, hanem jóval később, az egyik méretváltoztatás során, mivel a lakkréteg nem fedi a vászon festett eredeti széleit. A lakkréteget vastag szennyréteg, rovar általi és egyéb cseppek, valamint ragacsos foltok borították.

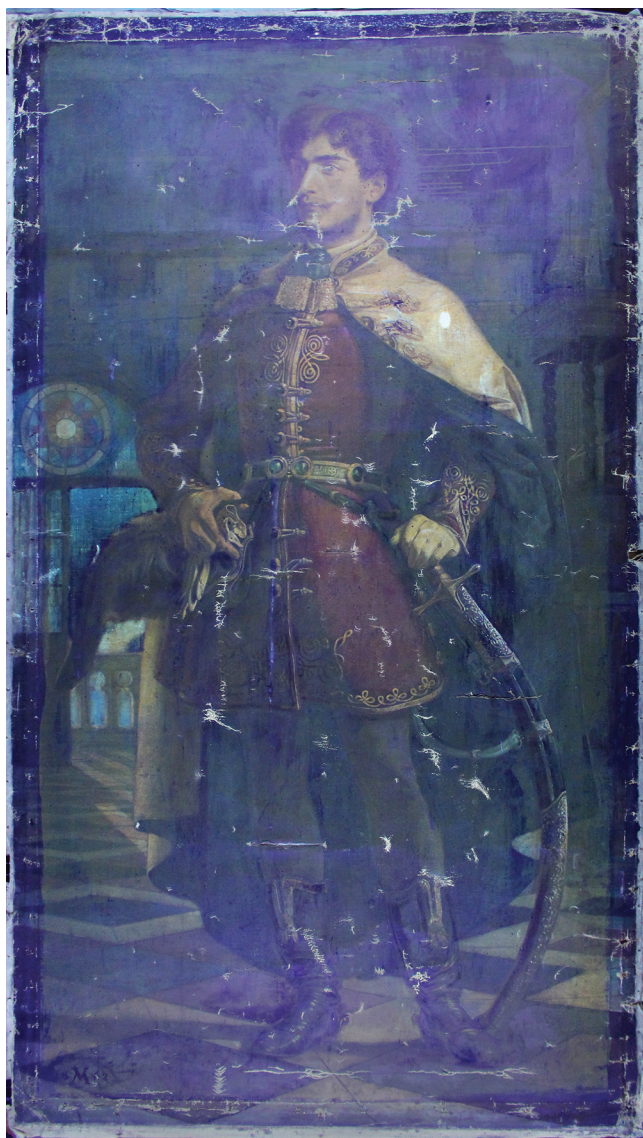
15. kép. UV-lumineszcens felvétel.

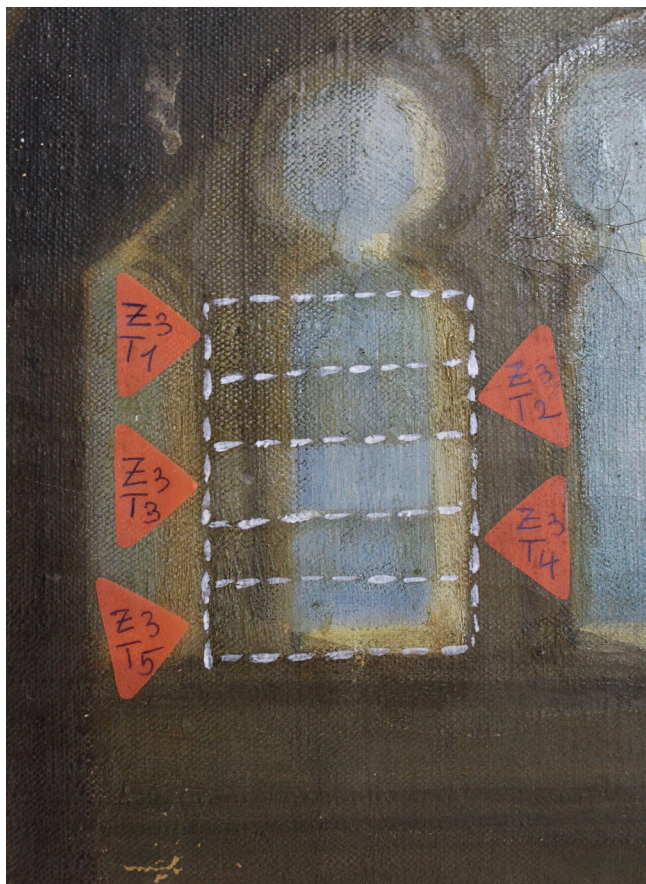
16. kép. Kutatóablakok.

A feltárást megelőzően a szerző kutatóablakokat (16. kép) nyitott a festmény egyes részein különféle oldószerkeverékekkel. Leghatásosabbnak a terpentín, izopropil-alkohol és az ammónium-hidroxidban elszappanosított lenolaj oldószerkeverék bizonyult. Ezt a vászon festett oldalának portalanítása, majd a festékréteg 10x12 cm-es japánpapír darabkákkal és 4%-os halenyvvel való ideiglenes levédése követte. A négyzetes japánpapírok felragasztása előtt, a szakadások mentén megtörtént a vászonszalak élbeigazítása. Ezt követően a hasadásokra merőlegesen, egymással párhuzamosan, halenyvvel 1 cm-es szélességű japánpapír csíkok kerültek felragasztásra (17. kép). A papírcsíkok

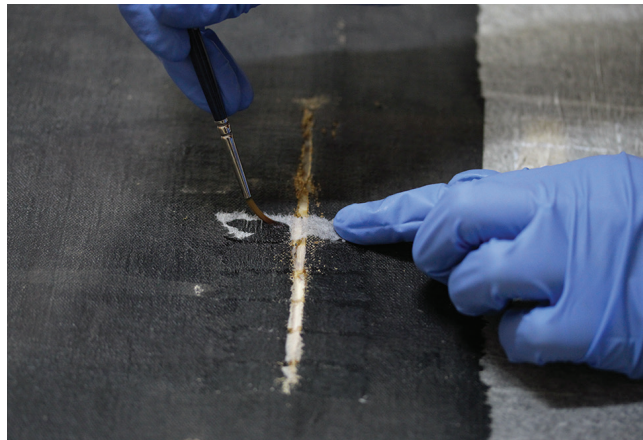
17. kép. Egy szakadás felületi levédése.

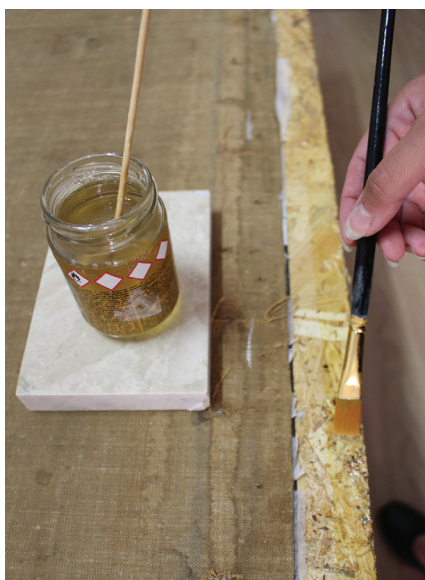
18. kép. A munkalap enyvezése a pauszpapír felragasztásához.

1. A pauszpapír sávok felragasztása a munkalapra oldalanként, a vászon széleitől 8 cm-es távolságban elhelyezve, kb. 1 cm szélességben rögzítve (18. kép).

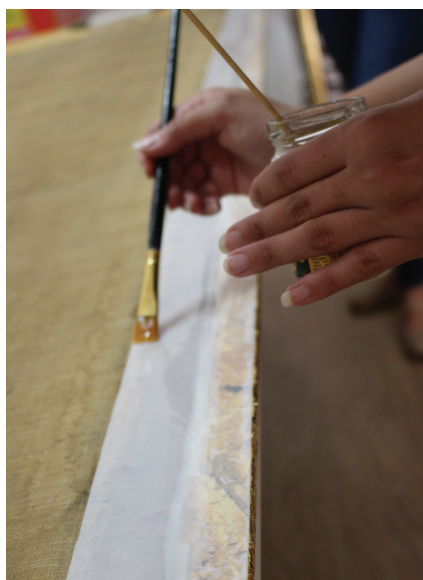
19. kép. A vászon alá a képoldalra kerülő pauszpapír enyvezése.

2. A pauszpapír csík festmény felőli oldalának enyvezése ugyancsak 1 cm szélességben (19. kép), és gyors elhelyezése a festett felület selyempapírral védett szélei alá.

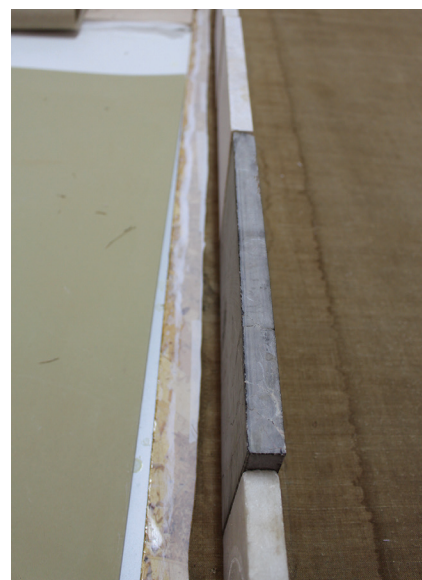
20. kép. A pauszpapír vászonhoz való rögzítése, ideiglenesen márványlapokkal préselve.

3. Az összeragasztott felület márványlapokkal való le-súlyozása a megfelelő és egyenletes ragasztási erő elérése érdekében (20. kép). A márványlapok csak addig maradtak a felületen, míg a pauszpapír száradni és zsugorodni nem kezdett.

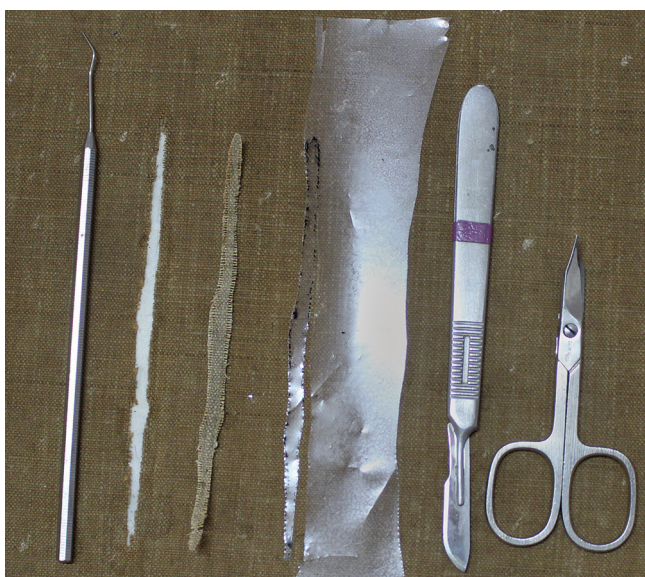
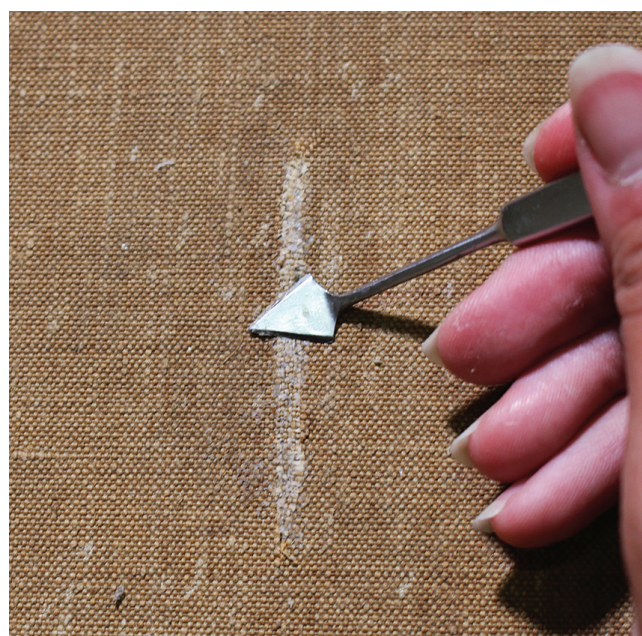
21. kép. Vászonihiányok kiegészítése. Munkafázis előkészítése.

22. kép. Vászonihiány kiegészítése.

A vászon kiegyenesítése után került sor a hátoldal érintő munkálatokra, előbb a hiányos vászonfelületek száliránnyal megegyezően beillesztett, enyvvvel beragasztott, alapozott vászondarabkákkal történő pótlására (21-22. kép), majd a hasadások szerkezeti megerősítésére, vászonszálakkal történő áthidalással (23-24. kép). A vászonszálak BEVA 371⁷, lakkbenzines hígított oldatával

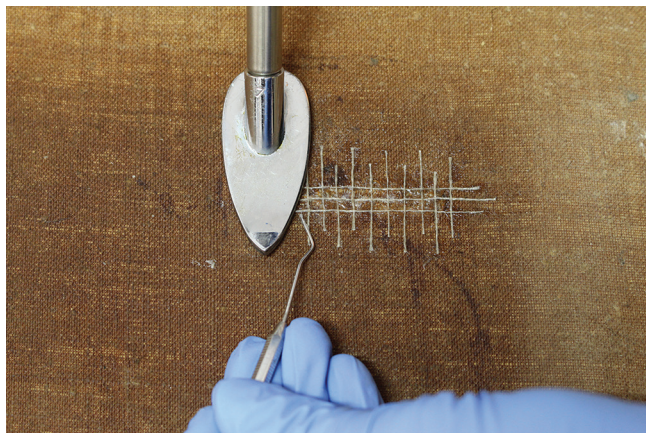
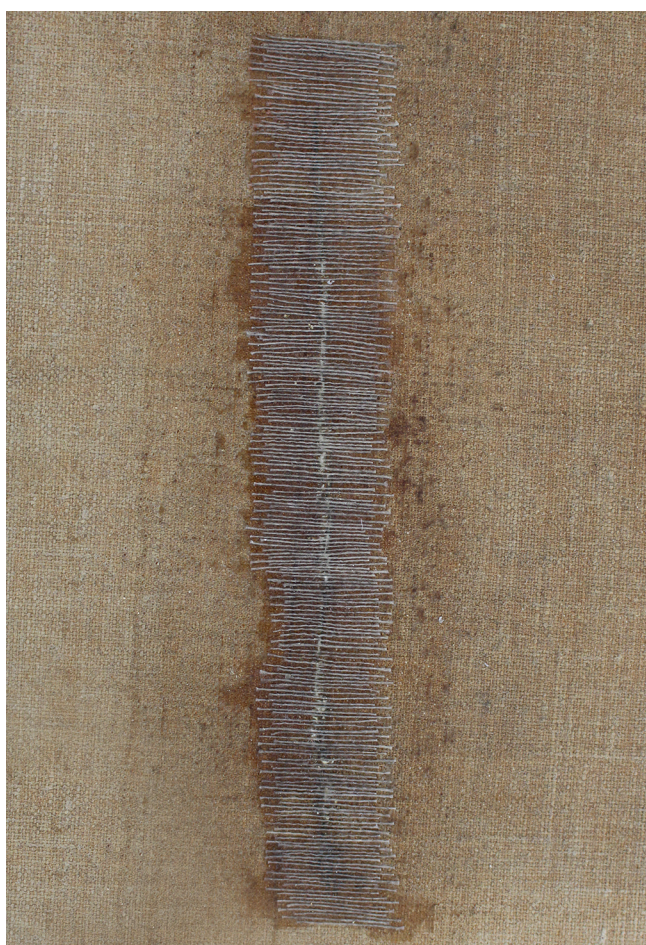
23. kép. A hordozó szerkezeti megerősítése vászonszálakkal, áthidalással.

24. kép. Szakadás szerkezeti megerősítése után.

kerültek rögzítésre a hasadásokra merőlegesen, váltakozva rövid és hosszú szálakkal. Ennek a módszernek az a célja, hogy a felületen ne szabályos, szögletes feszültségi zóna keletkezzen, hanem a feszültség oszoljon el a hordozóban. Az eredeti húzószegélyek nagyon sérült állapota miatt a kép újbóli felfeszítéséhez indokolt volt erősítésként új húzószélek felragasztása. Ezek azonos szövésű, hasonló fonalvastagságú, kirojtozott, beavatott és simára vasalt, szigetelés céljából Metylannal⁸ kevert Plextol B500⁹ akril diszperzióval bevont lenvászon csíkok voltak, ezekre

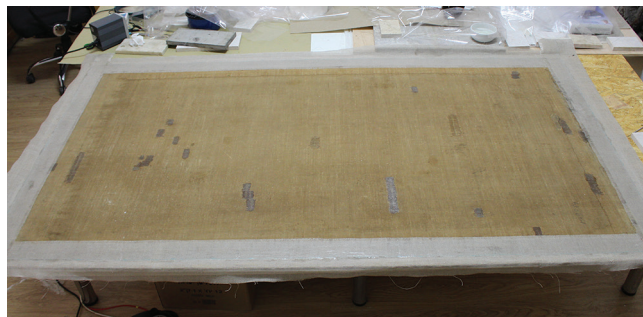
25. kép. A vászon az új húzószélek felragasztása után.

került fel a ragasztóként alkalmazott lakkbenzines BEVA műgyanta oldat. Az eredeti és az új húzószélek összevasalása 60°C-on, kézi vasalóval, a préselés hideg márvánnyal történt. Mivel az eredeti vászon mindvégig feszített állapotban volt, a ragasztási művelet során nem állt fenn a hullámosodás vagy a torzulás veszélye (25. kép).

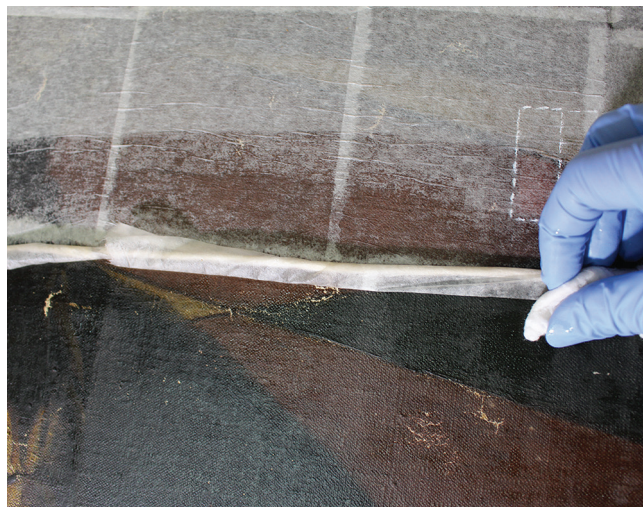
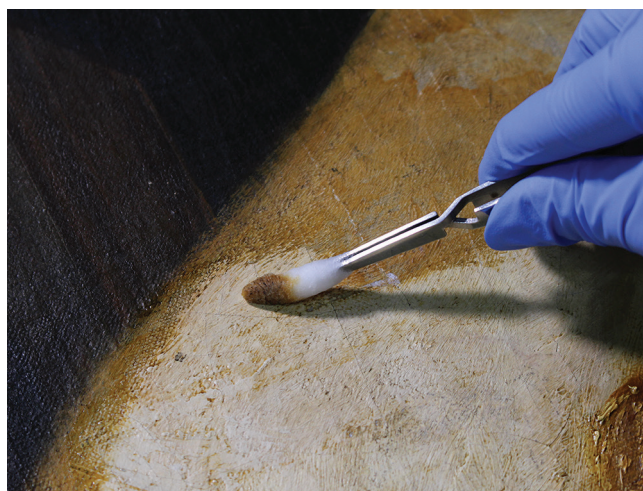
26. kép. A japánpapír felületi védelem eltávolítás közben.

27. kép. Részletfelvétel feltárás közben.

felfelé az új húzószélekkel ismételtelen felfeszítésre került a munkalapra. Az eddig felületi védelmet biztosító japánpapír eltávolítása után (26. kép) a feltárás következett, melynek célja a különféle szennyeződések, valamint a megsárgult lakkréteg eltávolítása volt (27. kép). A restaurálás további lépéseként a hiányok tömítésére került sor (28. kép). A tömítőmassza anyaga 7%-os halenyv, iparilag lecsapatott kalcium-karbonát és pár csepp hármás keve-

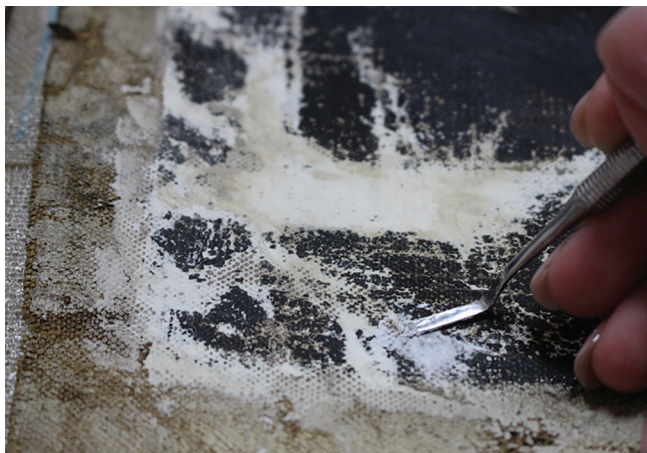
28. kép. Részletfelvétel tömítés közben.

rék¹⁰ volt. Ahhoz hogy a tömített felület a környező eredetivel megegyezzen, célszerű volt a pasztózus ecsetvonásokat hígított tömítőmasszával felrakni, ezzel szemben a vékonyan megfestett részeken a vászon textúráját kellett inkább érzékeltetni. Ezt követte a festmény felfeszítése egy korszerű, peremléccel, keresztlécekkal és villás ékekkel ellátott új vakkeretre.

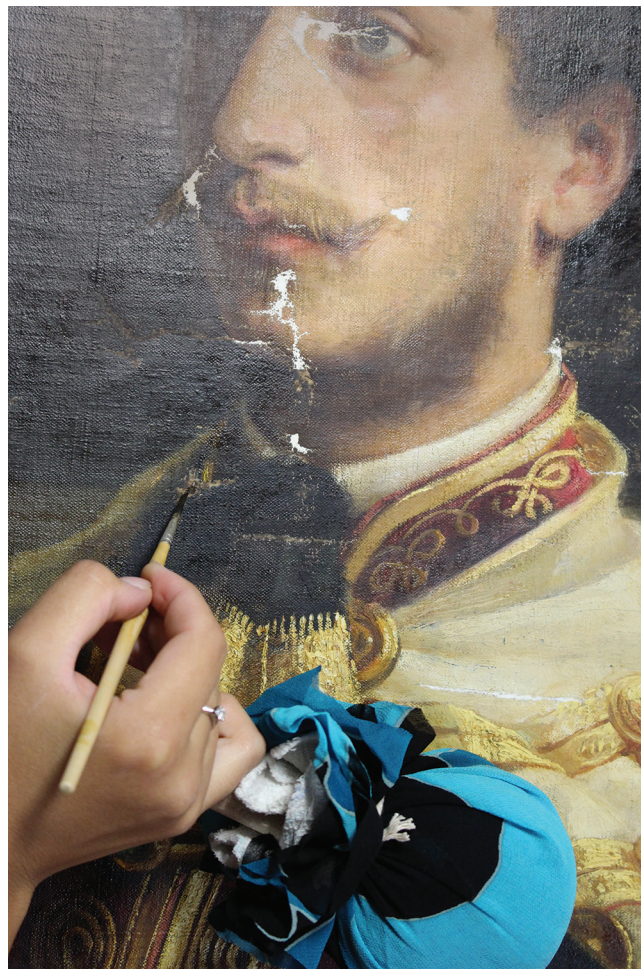
29. kép. A tömítések akvarell aláfestés közben.

A tömítésekre akvarell aláfestés (29. kép), majd a teljes festményre egy első lakkréteg¹¹ került. A lakkozás által láthatóvá vált a színréteg valódi színvilága. A festmény hiányainak esztétikai kiegészítése beilleszkedő retussal készült, a hiányhelyeken vékony lazúrrétegek felhordásával. A retus anyaga Maimeri Restauro retusfesték¹², amely a lakk anyagával és xilollal hígítva került felhasználásra. A retus száradása után a felület Talens 114¹³, fényes akril spray záróréteget kapott (30. kép).

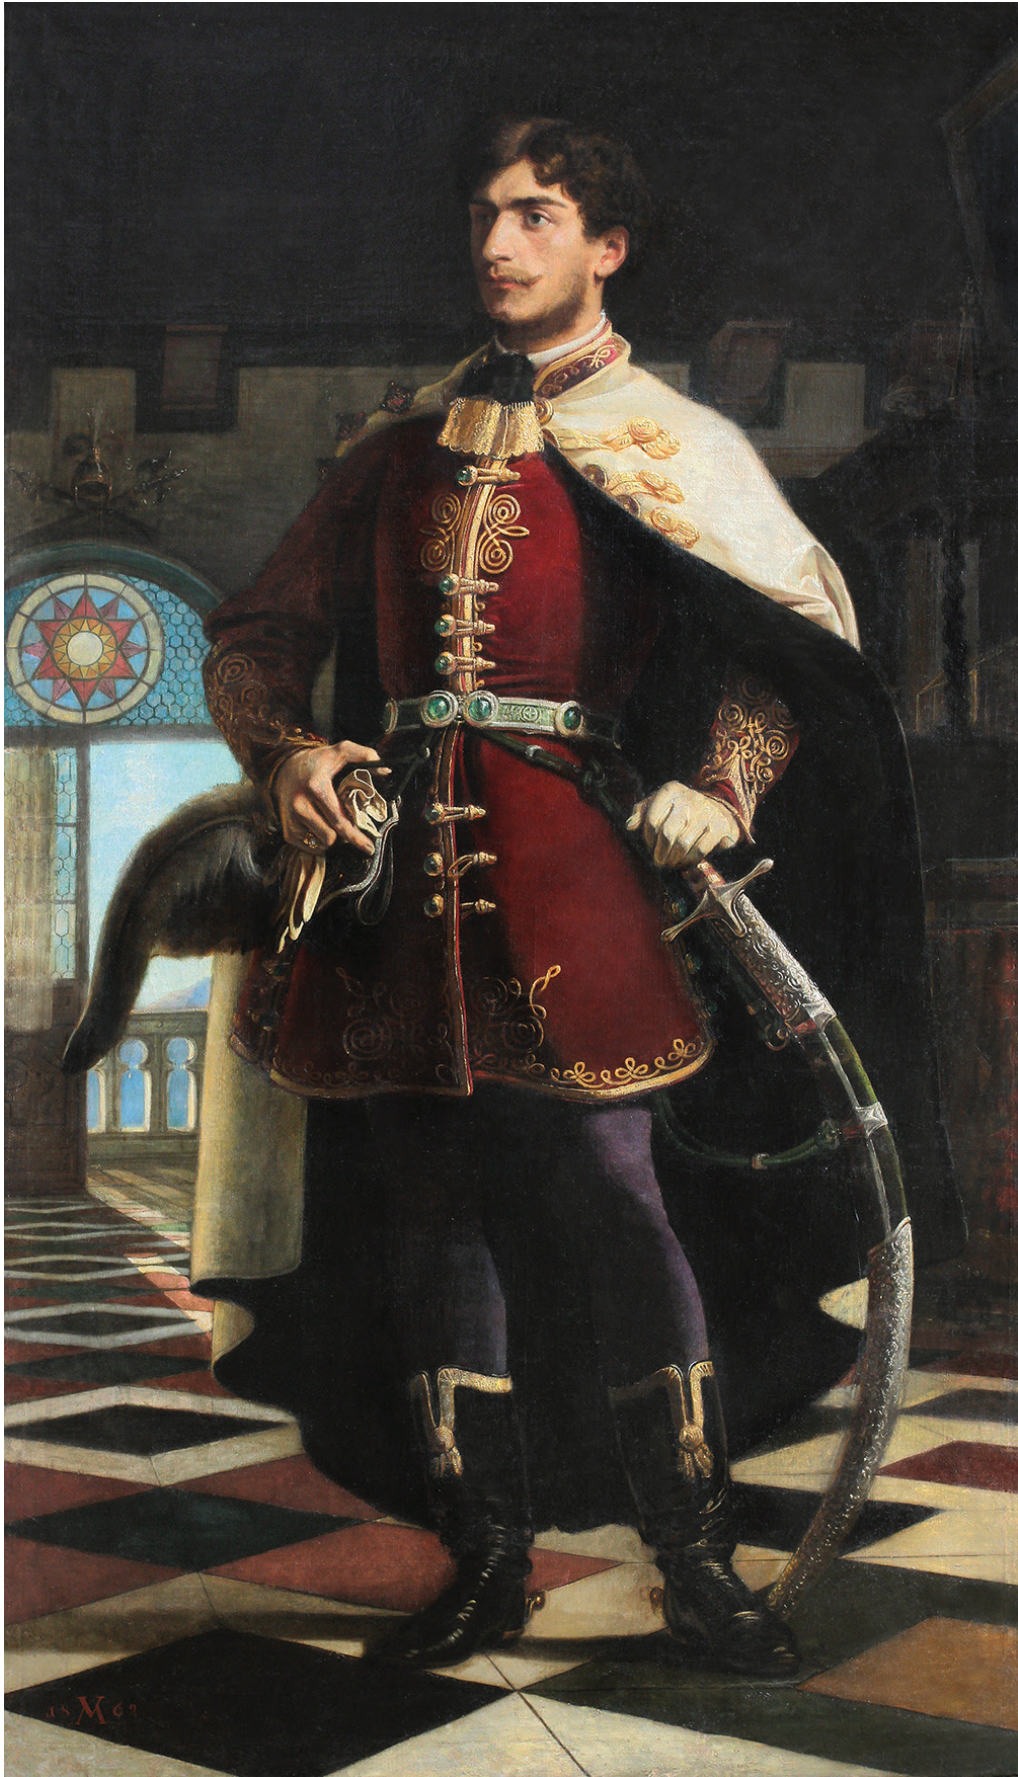
30. kép. Restaurálás utáni állapot.
