DÉRY ATTILA – NAGY CSABA

A BUDAI VIGADÓ ÉPÜLETÉNEK FELÚJÍTÁSA 2006-2007.

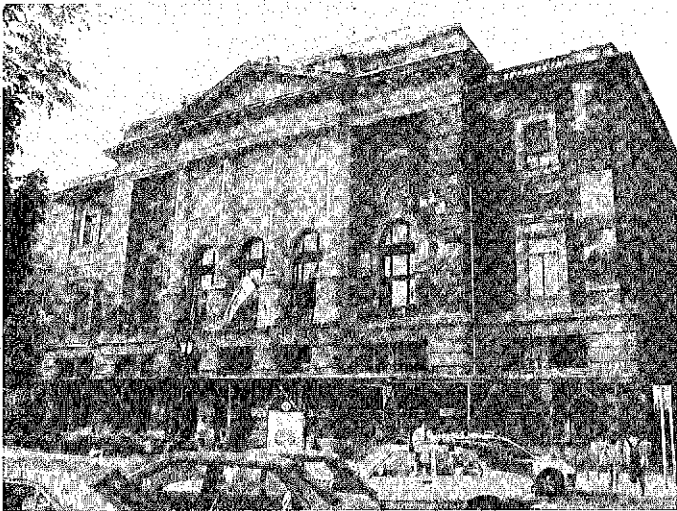
Az átalakítás előtti homlokzat

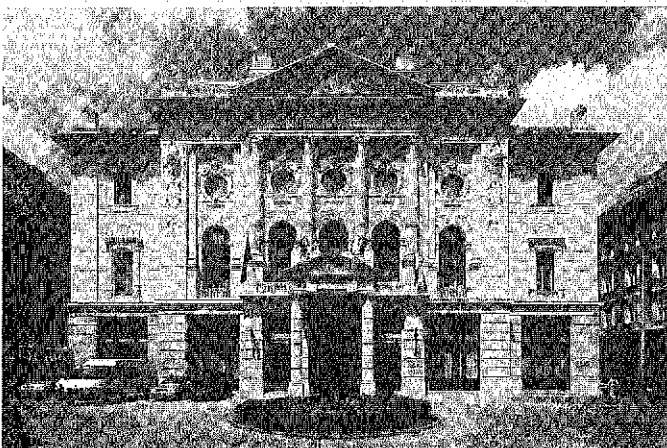
Az átalakítás után

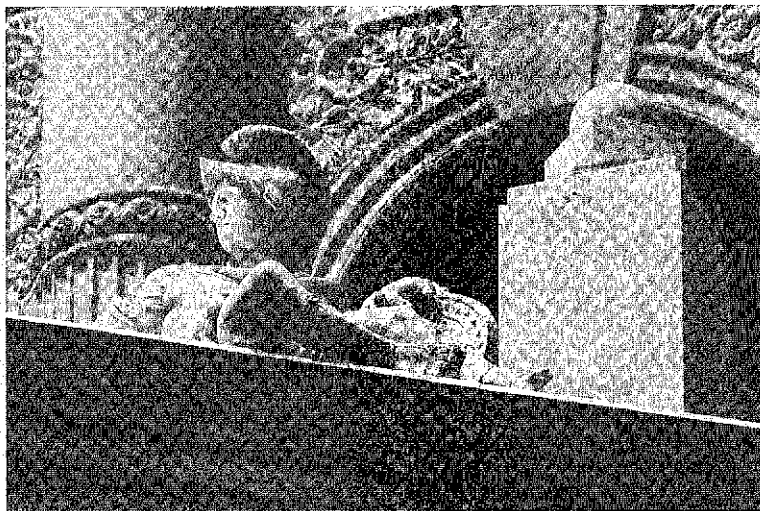
Az újonnan készült szobrok

Komoly kérdés volt a szobrok sorsa is... A szobrok 1945-ben elpusztultak. De mivel a terveken kezdettől fogva láthatók voltak, látszott a tervezői szándék is, és ez nem is változott a különböző tervváltozatokon. Láthatók voltak a szobrok az elkészült épület fotóin is. A terveken a szobor-rajzok vázlatosak voltak. A fotók sem bizonyultak eléggé részletesnek, ami érthető, hiszen első szándékkal senki nem fotózta az épület szobrai, hanem az épület fotóin szerepeltek a szobrok is – amelyek nagyítással nem váltak feltétlenül részletgazdagabbá. Azt persze tudtuk, hogy a szobrok mit ábrázolnak, milyen alakúak, milyen körvonalúak, milyen folthatásúak voltak. Ezek ismeretében – vagyis az eredeti tervezői szándékot megértve – igyekeztünk a szobrokat a lehető leghívtebben helyreállítani.

Probléma volt ebben az esetben a szobrok anyaga. Itt, az épület homlokzatán a felső szobrok eredetileg spiáterből készültek; ez egy ma már nem használatos, és nem is kedvelt öntvény. A maga korában ebből az olcsó, könnyű és nagyon sima felületű anyagból szobrokat és egyéb épületdíszeket készítettek, mert öntisztuló felületet adott és ráadásul könnyű volt. Ezzel szemben a spiáter-öntvények vigasztalan szürke színűek lettek, vagyis már újkorukban is olyan csúfak, mint amilyenné egy középület a nagyon szennyezett városi levegőben 25 év alatt válik. Ez a vigasztalan szürkeség önmagában sem volt vonzó, de emellett gondot jelentett az ön tartalmú anyagok szeszélyes tönkremenetele. Létezik ugyanis egy ónpestisnek nevezett jelenség, amely valójában egy ismeretlen okú, gyors, oxidációs folyamat, amely az ón tárgyakat kiállító múzeumokat éppen úgy kétségbe ejti, mint az építőket. Mindez együtt azt jelentette, hogy itt részben kivitelezési, részben esztétikai, részben gyakorlati szempontok miatt más anyagot kellett keresni. Felmerült a hasonló, de világosabb színű alumíniumszobor készítése; ezt azonban az alumínium karakteres világosszürke, kicsit ezüstszürkés jellege, nem igazán szép öregedése, valamint magas áragátolta meg. A bronz a magas ár és az eredeti tervezői szándéktól kissé idegen karakter miatt sem jöhetett számításba. Kézenfekvő volt tehát, hogy ide mészke szobrok kerüljenek. A kor építészeti gyakorlatában a mészke a legtermészetesebb szoboranyag. Olyankor építettek helyette spiáter szobrot, amikor a költségvetés nem engedte meg a drágább mészke használatát. Ez eléggé köztudott is volt. Voltak olyan esetek, ahol a korai mészke elemeket később spiáterre, a korai spiáter elemeket később mészkekre cserélték. Tehát úgy gondoltuk, hogy nem idegen az épülettől, ha az egész épület tömegével és tömbjével ösz-

szehangolt, világos mészkő elemeket raknánk rá. Ezek szükségképpen tömör elemek lettek volna, súlyuk az épület világháború és a szocialista építőipar rongálta szerkezetét túlságosan megterhelte volna. Kritikus volt az időjárásnak kitett helyre kerülő mészkő élettartama is. Végül a mészkőhöz látszatra nagyon hasonló, de olyan mesterséges anyagot választottunk, ami a természetes kőörleményhez adagolt, térhálósított gyantaszerű anyaggal készül. Ez mészkőhatást kelt, ám tömörebb, hosszabb élettartamú, részlegesen öntisztuló, ráadásul belül üreges – tehát a mellvédszerkezeteket kevésbé terhelő – elemek alakíthatók ki belőle. Minimális egyszerűsítések vannak a felső szobrokon, ahol figyelembe vettük a szobrok eredeti témáját, formáját, folthatását, viszont arra ügyeltünk, hogy a szobrok öntisztulók maradjanak, cső- és hótartó zugok nélkül.
