### **Ebergőc<sup>5</sup>**

### **Harka<sup>6</sup>**

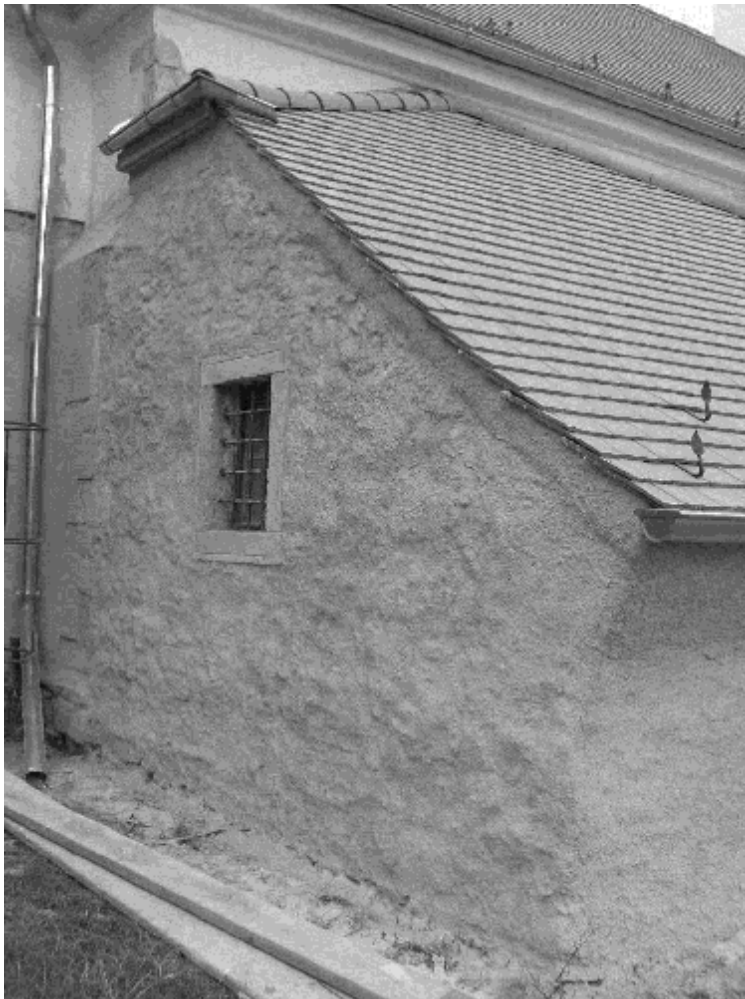
A templom sekrestyéjének téglány cserép fedése a hagyományos cserépszegéllyel, bádogos szerkezet beépítése nélkül készült, a cserepek vágásánál azonban már a korszerű vágógépek használata látható, és a kúpcserepek sem a hagyományos alakúak, hanem a modern tetőfedő-rendszer elemei közé tartoznak (1. kép). Megújult a torony falazott sisakja is.

1. kép. Harka, a sekrestye durva felületű vakolata és a bádogozás nélkül, hagyományos módon kialakított tetőszegély.

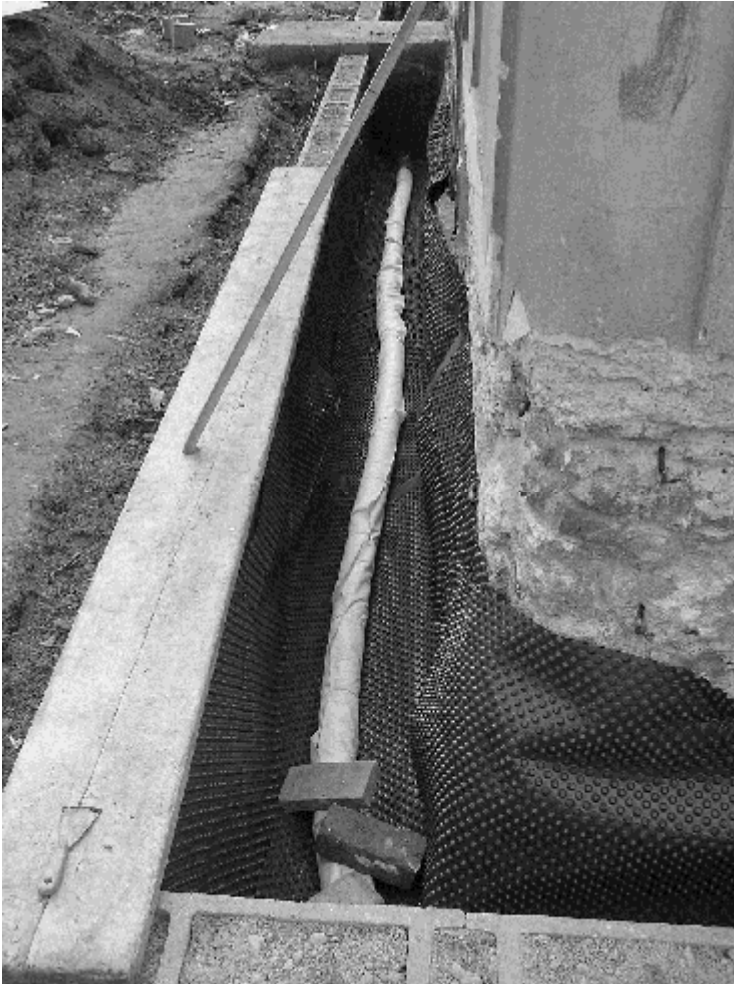
2. kép. Balf. Drénlemezzel bélelt árokba kerül a geotextiliával becsavart szivargó cső. A viszonylag olcsó műszaki megoldás a külső nedvesség jelentős részét távol tudja tartani a falazattól.

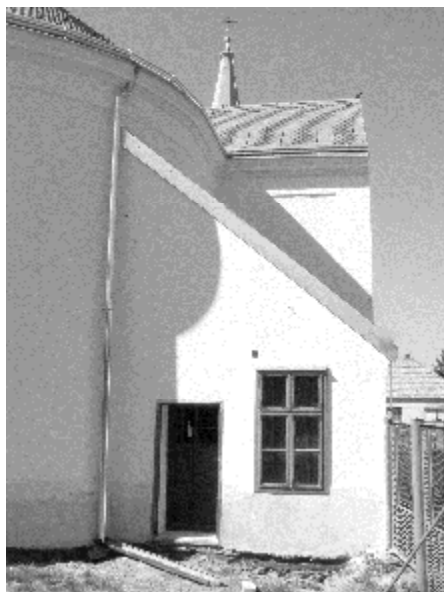
A rendkívül nedves, sószenyezett vakolatok leverése után új vakolt felületek készültek, a falak szárazon tartását itt is szivárgó biztosítja. A helyreállítás kiemelkedő értéke a sekrestye pallótokos ablakának az újragyártása (3. kép). A tető felújítása során új cserépfedés és bádogos-szerkezetek készültek. A szegélyek megoldása jól mutatja a tetőfedő hagyományos részletkialakítás iránti készségének a hiányát, a szerkezet kijavítására a közeljövőben fog sor kerülni.

3. kép. Újkér, jó és rossz példa egy képen: az eredeti mintájára újragyártott sekrestyeablak és ormótlan bádogszegély.

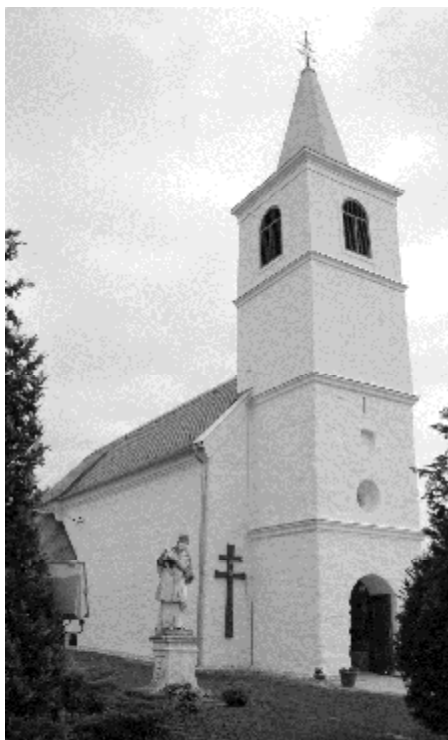
4. kép. Nemeskér, a középkori épületrész megkülönböztetése durva vakolattal.

2011-ben falkutatással kezdődött a már terveken alapuló helyreállítás. A kőkemény cementes vakolat eltávolítása egyrészt javított az épület fizikai állapotán, másrészt lehetővé tette a középkori épületrészek pontos lehatárolását. A toronyalj, illetve a templomhajó nyugati része épült kőfalazattal, a keleti hajórész és a szentély pedig már téglából épült. A felújítás során a középkori felületek durva, míg a barokk falak simított vakolatot kaptak (4. kép). A belsőben részleges vakolatszerére került sor.

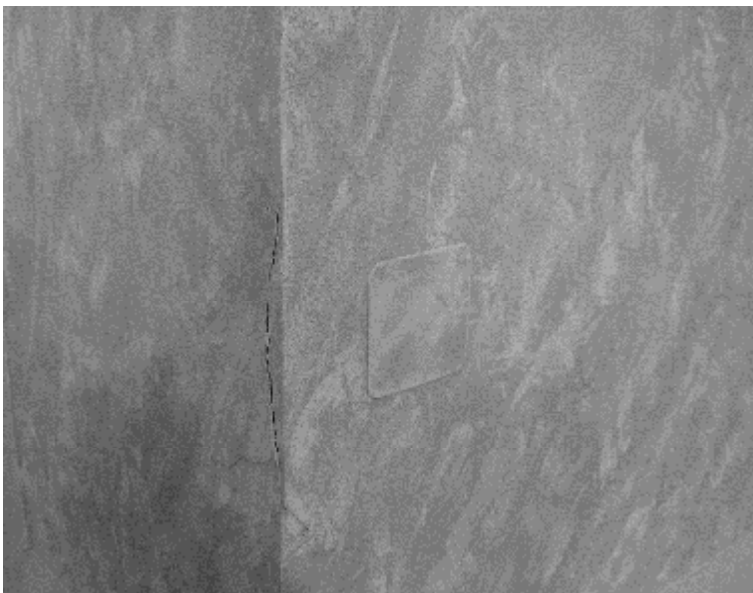
A belsőben az elektromos vezetékek mentén – feltehetőleg gipszes rögzítőhabarcs használata miatt – jelentek meg repedések a néhány hónapos vakolaton, ami azért is nagy kár, mert a belső pillérek márványmintás festése a ma már ritkaságszámba menő technika magas színvonalon való művelését bizonyítja **(5. kép)**.

5. kép. Himod, igényes márványos festépek rekonstrukció a pilléreken.  
Az elektromos vezetékek vonalában mindenütt megrepedt a belső vakolat.

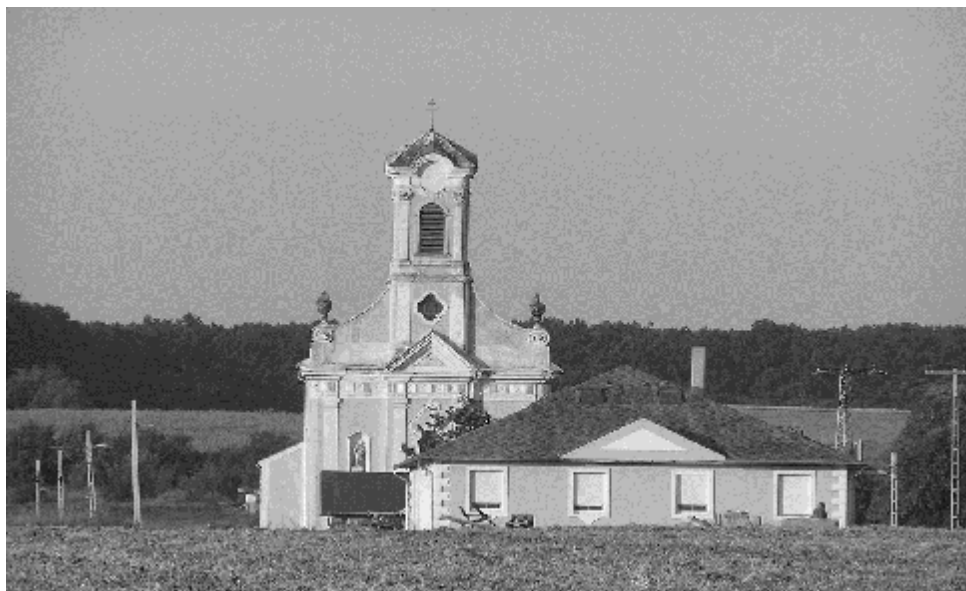
Sopron környékének egyik legszebb barokk temploma, az alaprajzi szervezés, a téralakítás, a belső díszítés a rangos barokk templomok közé emelik. Az eredetileg a falun kívül álló búcsújáró-templomot mára körbenötte a település, a főhomlokzat előtt kiosztott lakótelkek struktúrája és a területre vonatkozó szabályozási terv nem vesz tudomást az épületről, így a templom fő feltárulását egyre több – a kisalföldi faluképtől teljesen idegen kialakítású – családi ház zavarja<sup>18</sup> (6. kép).

6. kép. Kópháza. Téves településrendezési terv, téves építészeti terv: a hagyományos kisalföldi faluképtől teljesen idegen megjelenésű épület takarja el a művészeti értékét tekintve a falusi templomok sorából messze kiemelkedő kegtemplomot.

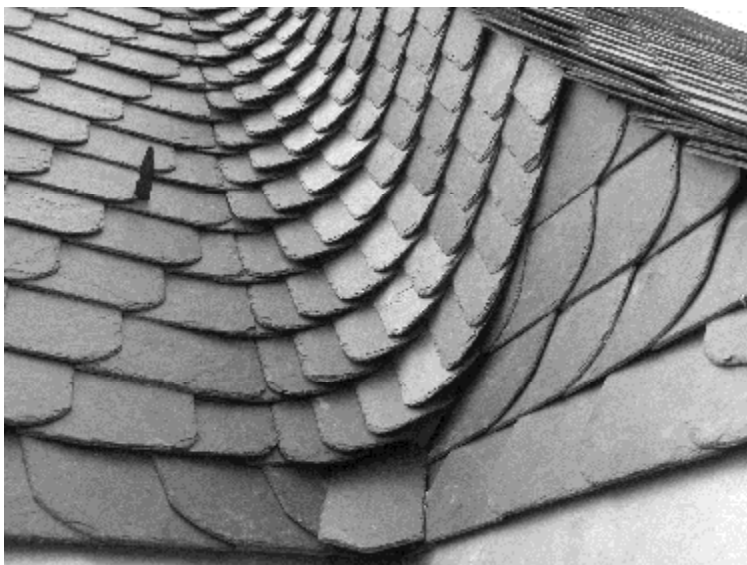
7. kép. Sopronhorpács. A templom középkori hangulatának felidézését segíti a természetes palafedés.
