Eger vára 1753-ban.

Talán érdekes lesz ez alkalomból közzétenni egy a m. kir. Hadtörténelmi Levéltár okmánytárában őrzött, francia nyelven írott, eredeti jelentést,¹ amelyet a hozzácsatolt vázlattal együtt, az egri várról szerkesztett a Mária Terézia szolgálatában álló Farrel nevű francia őrnagy.

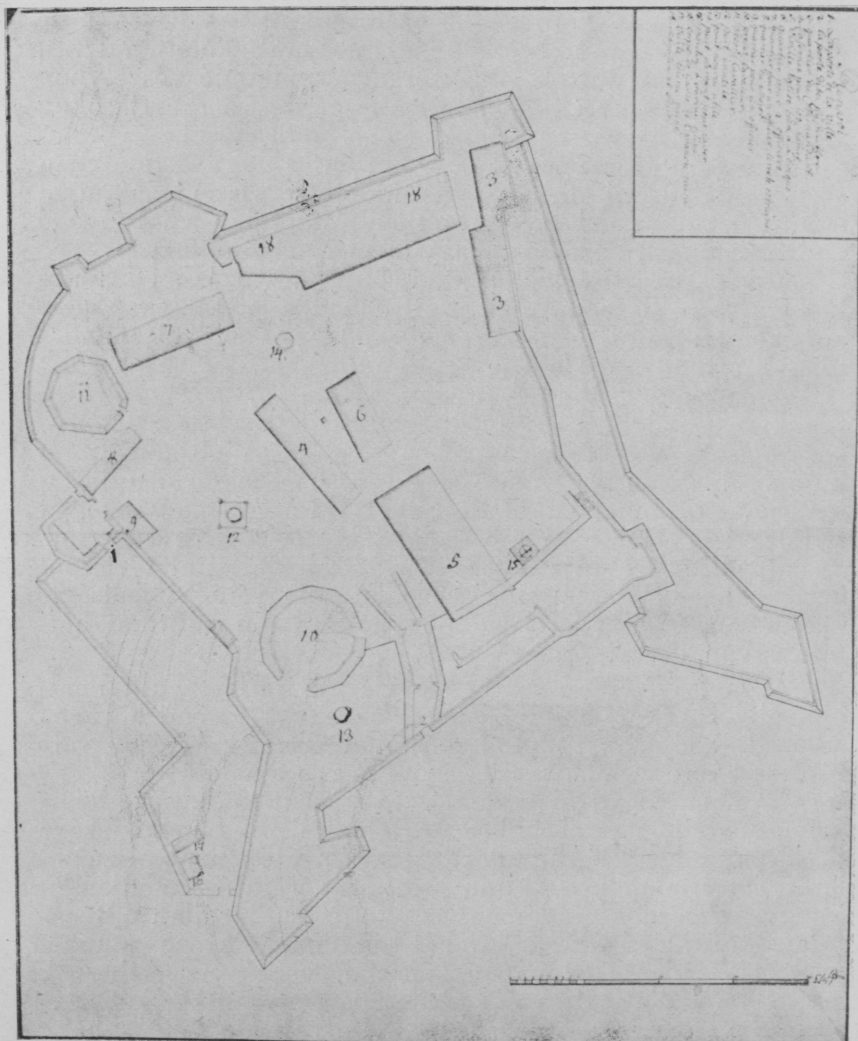
A jelentéshez csatolt, ölmértékben szerkesztett vázlat magyarázata így szól:

4. — kaszárnya 100 ember részére
5. — az érseknek átengedett régi templom
6. — lakás 2 tiszt részére
7. — lakás 1 tiszt részére (az épület többi része beomlott)
8. — az őrnagy lakása
9. — lakás 1 tiszt részére
10. — első „cavalier“²
11. — második „cavalier“
12. — elromlott kút
13. — használható új kút
14. — mosásra alkalmas kút
15. — rombadőlt lisztórló malom
16. — főőrség a beomlott kirohanó útnál
17. — régi beomlott istálló
18. — raktár és sütőkemence.
