# Szivárgást gátló árvízvédelmi töltések stabilitását biztosító vasalt földtámszerkezetek

**Dr. techn. Dipl. Ing. Mihalik András**

A szerző jelen előadásában egy gátkeresztmetszet szerkezeti felépítését előre gyártott vasbeton elemekkel vasalt földtámszerkezettel mutatja be. Az ilyen típusú építmények különböző alépítményi munkálatoknál több mint harminc éve sikeresen vizsgáznak. Árvízvédelmi töltéseknél még nem kerültek széles gyakorlati alkalmazásra.

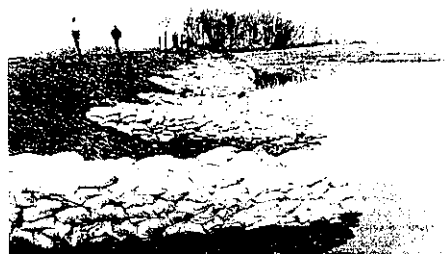
17. ábra  
A védett oldal támbordái homokzsákokkal. A csúszás megelőzése. A vasalt földtámszerkezeteknél nincs szükség az ilyen jellegű megtámasztásokra
