# Előregyártott vasbetonelemekből kivitelezett támasztó szerkezetek, vasalt földtámrendszerek a mélyépítési, vízépitészeti és közlekedési gyakorlatban, ezek pozitív hatása az építkezés környezetére

*Dr. Mihalik András*

## 3. A megoldás keresése, kutatása, kísérleti szakaszok, a végleges építmény struktúrája a kohéziós talajok támasztó szerkezeteinél

### 3.1. Súlytámfal előregyártott vasbetonelemekből

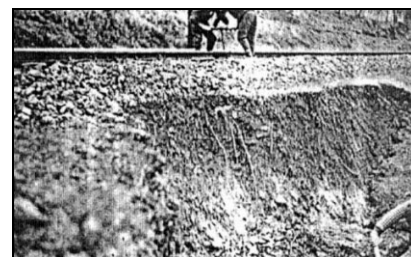
7. ábra

*A kavicszsák kialakulását a részű  
megcsúszása követheti.*

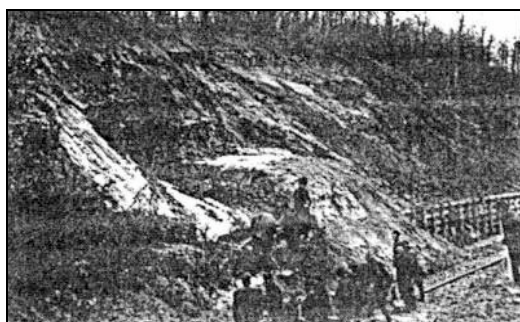
14. ábra  
*A felépítmény részlegesen betakarva, a vonal lezárva*

Egy modellkísérlet eredeti nagyságú támfallal. (11. ábra), Egy meredek rézsűs bevágás legmagasabb pontján csúszásra jellemző repedések jelentek meg kb. 50 m hosszúságban. Elhatároztuk, hogy ezt a természetes jelenséget felhasználjuk a támfal stabilitásának a kipróbálására. 25m hosszban nagy figyelemmel megépítettük a támfalat és vártuk a csúszás megindulását. Egy pár kiadós eső után a rézsű megcsúszott. Ott, ahol a fal megépült, a csúszás nem következett be, ott ahol nem volt támfal a földtömeg elborította a vasúti pályát. A fal kiállta a próbát. A földtömeg eltávolítása után megépítettük a másik 25 m-t is. (12., 13., 14. ábra)

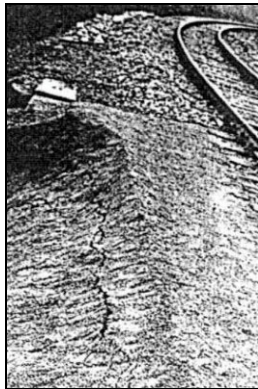
20. ábra

*Az eltérített és tömörített homokon megjelenik a repedés.*

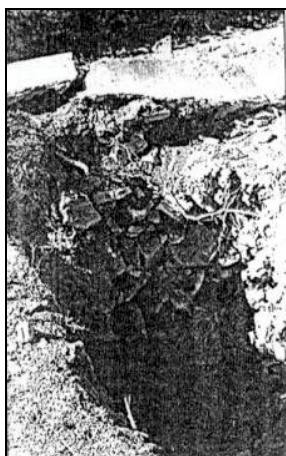
25. ábra

*Egy régi eliszaposodott mélyszivárgó károsodása. Vízszintes irányban a szivárgó „elnyíródott” és együtt mozog a földtömeggel.*

A szivárgó kötőmege az esetek többségében támbordaként sem tud működni, a csúszás megindulásakor ugyanis vízszintes irányban elnyíródnak és együtt mozognak a csúszó földtömeggel.

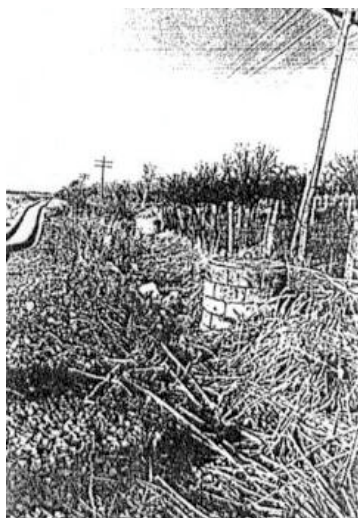
27. ábra

*Kohéziós talajban épített mélyszivárgó – 10 évvel az építkezés után a szivárgók közötti földtömeg kicsúszik a vasúti pálya alól.*

Példának okáért már több mint két éve be van zárva a vaskóhi vonal Nyárló és Rogoz között, (50 km hosszban), mivel a földcsuszamlások a klasszikus szivárgók között indultak csúszásnak a szellőztető, ellenőrző aknák között, amelyek csak a hegy felőli részen vannak kivitelezve. Az ábrák szemléletesen mutatják ezt a károsodást.

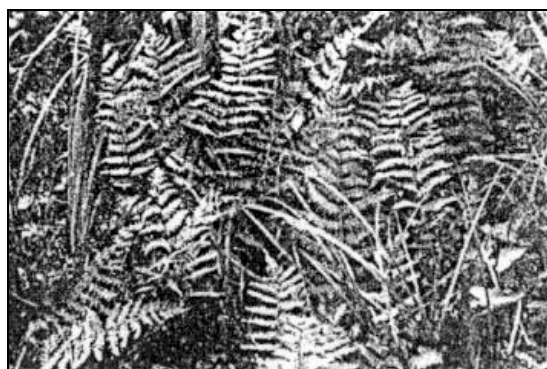
29. ábra

*A tőzgepáfrány a csúszólap megjelenését mutatja a rézsű aljában*

Ez az eset (de még sok más is) vezetett el oda, hogy mit is kéne műszakilag tenni először a biztonságos munka érdekében, valamint az agyagtalajokban a vízcsökkentés problémáját megoldani, a víztelenített földtömeg stabilitását növelni. Itt merült fel először az építkezési terület mérnökbiológiai betárolása, azoknak a növényeknek a hidrogeológiai jelzése, amelyek a rézsűk talppontjában a csúszólapok helyét pontosan megmutatják, vagy a hegy felőli oldal bevágásánál a talajvíz mélységére utalnak. (tőzgepáfrány – *Dryopteris thelptesis*, zsurló – *Equisetum*)

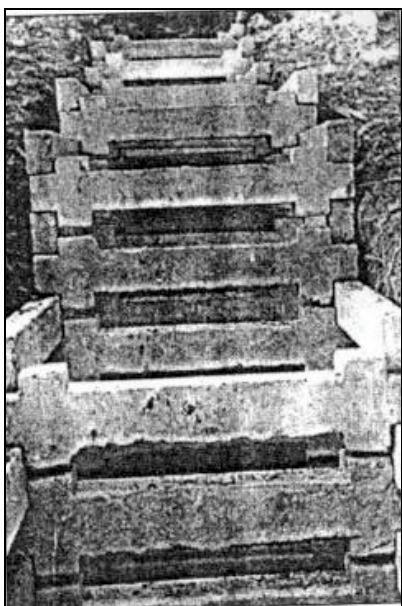
31. ábra

*A mélyszivárgó vasbetonelemeinek a szerelése*

Mivel a műszaki irodalomban ilyen problémákkal nem találkoztunk, a saját tapasztalatra, kísérleteinkre támaszkodva alakítottuk ki elgondolásunkat és határoztuk meg az elemek súlyát úgy, hogy két ember a legnehezebb terepi körülmények között is viszonylag egyszerűen tudja mozgatni és szerelni az ergonómiailag is tanulmányozott keretek között. Így a keresztilem 82 kg, míg a hosszanti elem csak 42 kg súlyt képviselt.

A szerelés az árok alján kialakított folyókától indult el, amíg a terepszintet el nem érte. A szerelés befejeztével egymástól független „kutak” alakultak ki, amelyekbe a kb. 25 kg köveket gondosan helyezték be.

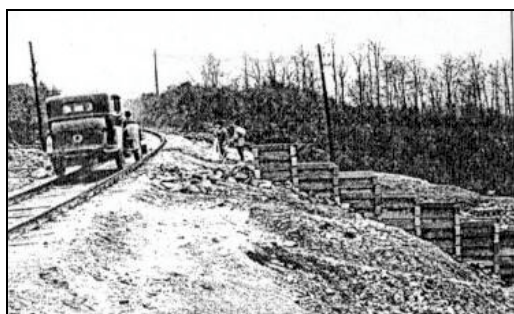
33. ábra

*A mélyszivárgó áthalad a vasúti pálya alatt.*
