Szilánkok a műemléki falazatok helyreállításáról

Tidbits about Historic Masonry Restoration

Dr. KOPENETZ Ludovic, Dr. GOBESZ Ferdinánd-Zsongor

Kolozsvári Műszaki Egyetem, Románia

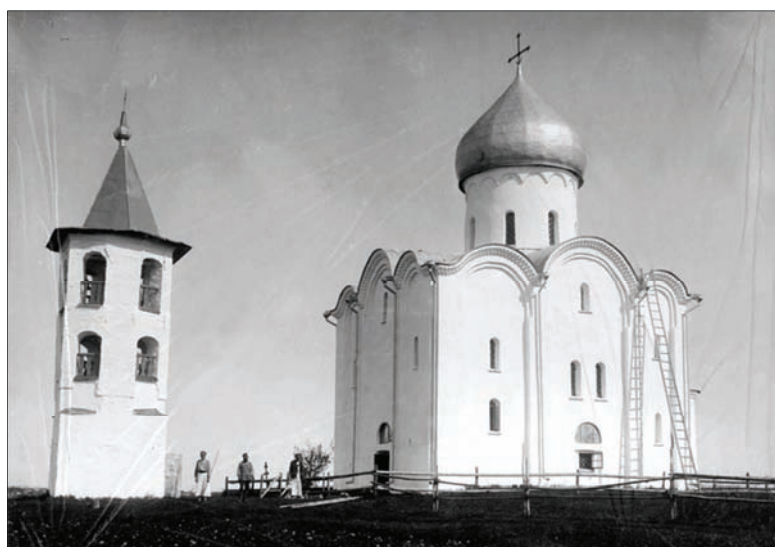
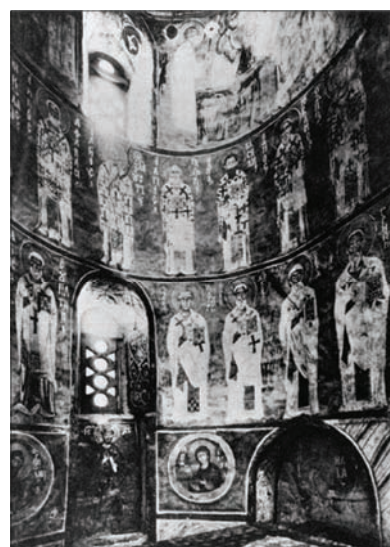
1. ábra

A Szpasz-Neredica székesegyház 1900-beli fényképe (balra [4]) és belső freskói (jobbra [8])

Ilyen eset történt a Szpasz-Neredica székesegyház (1. ábra) helyreállításánál is, ahol e XII. századi műemlék mészkőből épült falait újjátották fel kívülről. A restaurátor (Popriskin P. P.) igen „gondosan”, a falak külső felületét portland cementet tartalmazó habarccsal vakoltatta be, hogy az időjárás káros hatásaitól jobban védje. Sajnos, ez különösebb körülmények nélkül, a műépítési és műemlékvédelmi előírások felületes értelmezésével történt. Két év múlva az összes bevakolt falak átnedvesedtek, és a XII. századi freskók károsodása hívta fel a figyelmet a helytelen megoldásra. A leromlás oka főként a külső felületekre felvitt páraszigetelő (párát át nem bocsátó) réteget képző cement-vakolat helytelen alkalmazása okozta. E cement-vakolat eltávolítása után, mész és közúzalék alapú habarcsot használtak vakolatként és így sikerült megmenteni a műemléket.

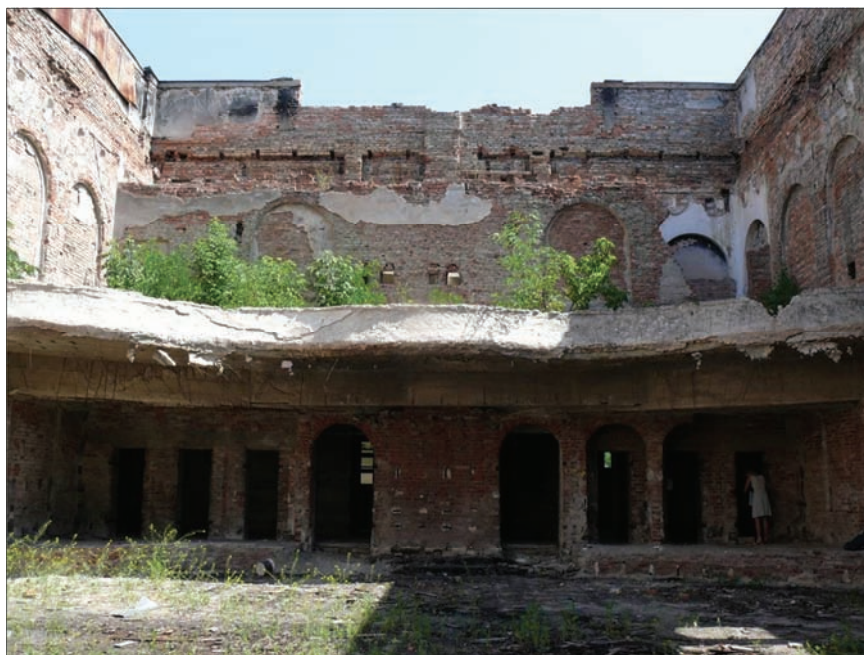
3. ábra

A balázsfalvi kultúrpalota belseje, felújítás előtt.

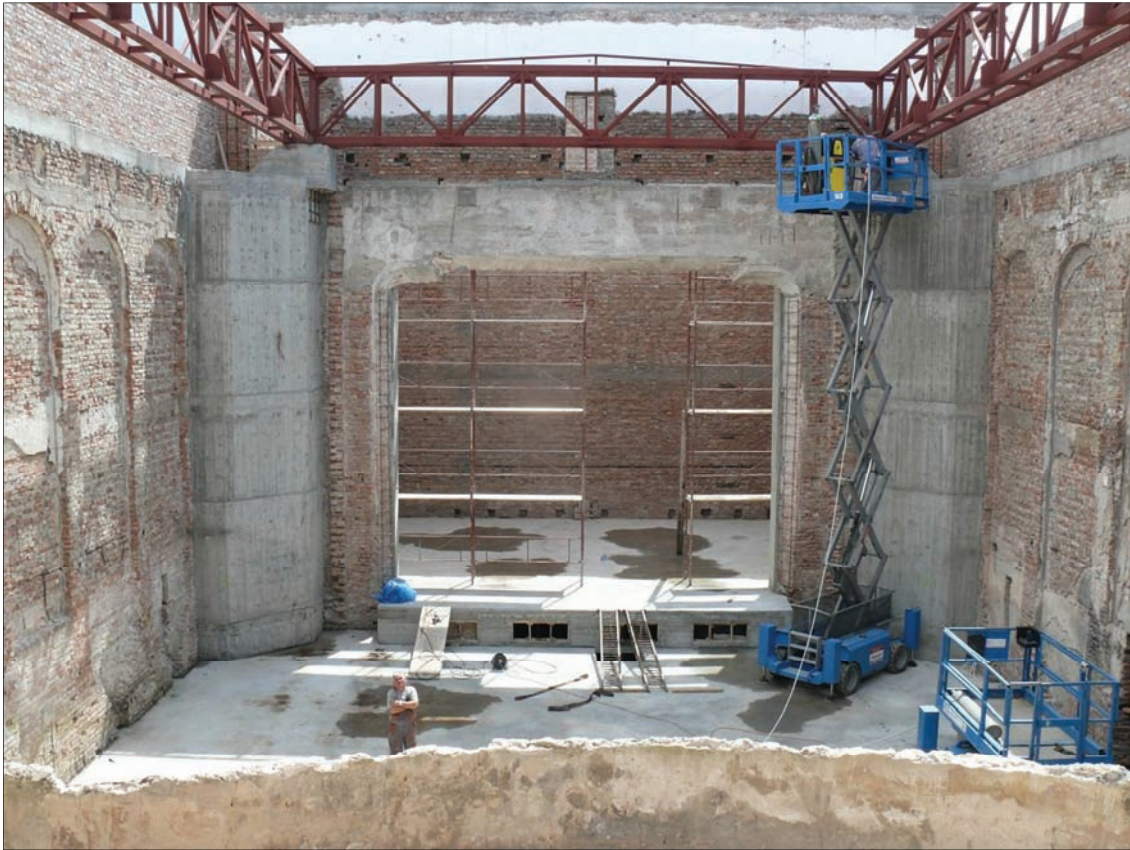
4. ábra
A balázsfalvi kultúrpalota belseje, felújítás közben.

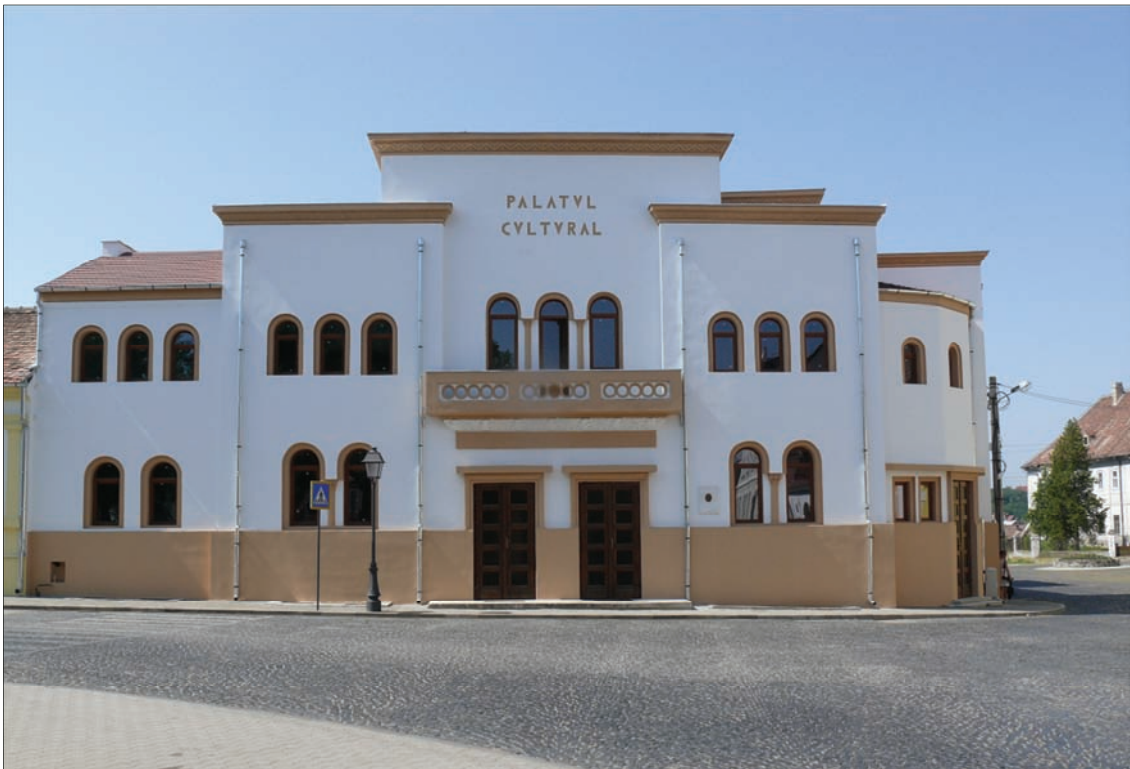
5. ábra
A balázsfalvi kultúrpalota felújított homlokzata.

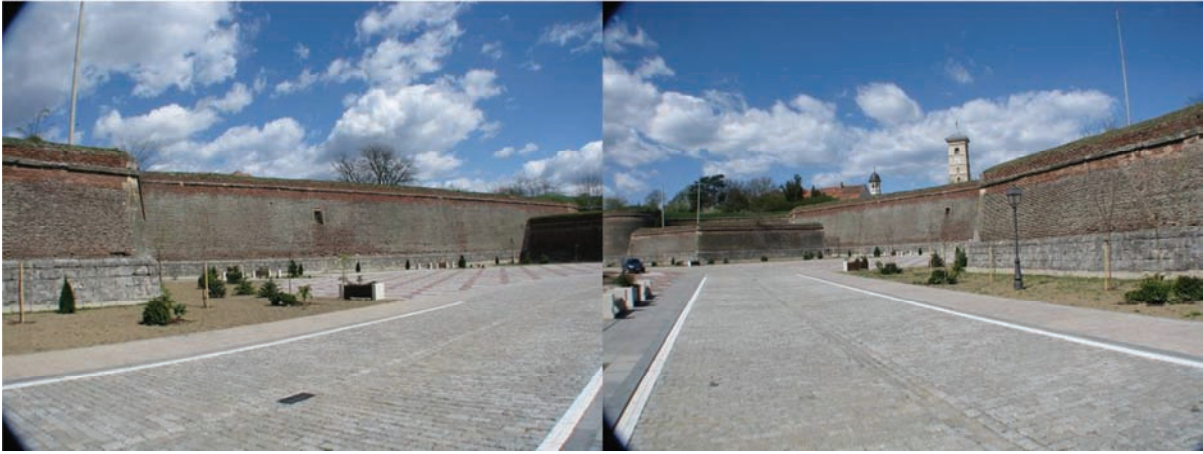
6. ábra
A gyulafehérvári vár felújított falai

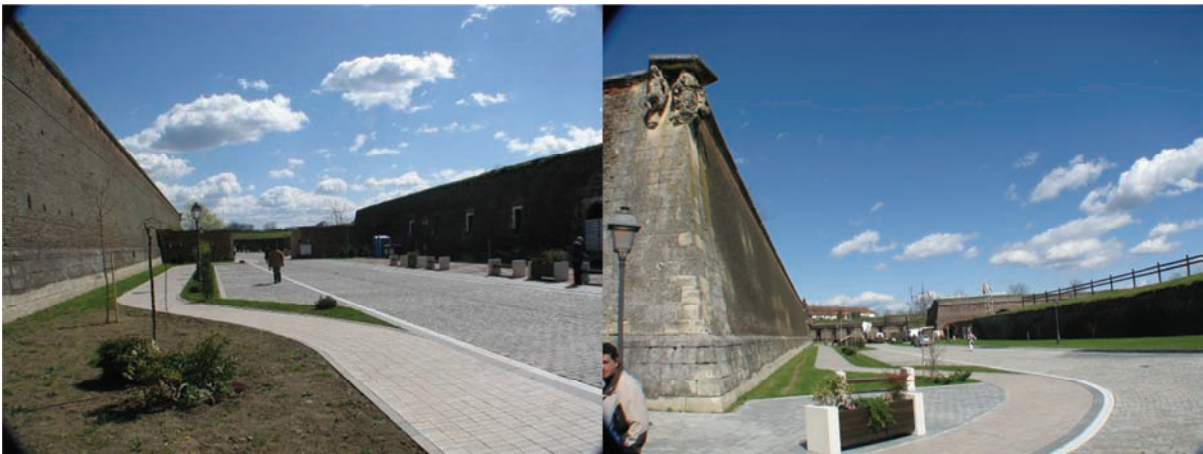
7. ábra
A gyulafehérvári vár felújított falai

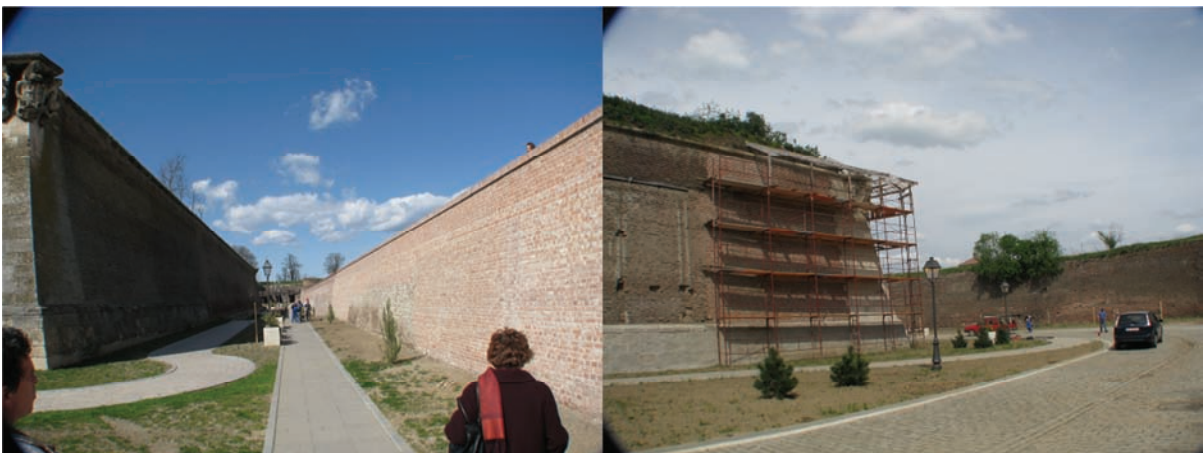
8. ábra
Egy újraépített fal a gyulafehérvári várban és javítási munkák egy felújított fal sarkán
