A Rădășeni-i “Szent Mercurius” templom festményeinek konzerválása

Cornelia Bordașiu

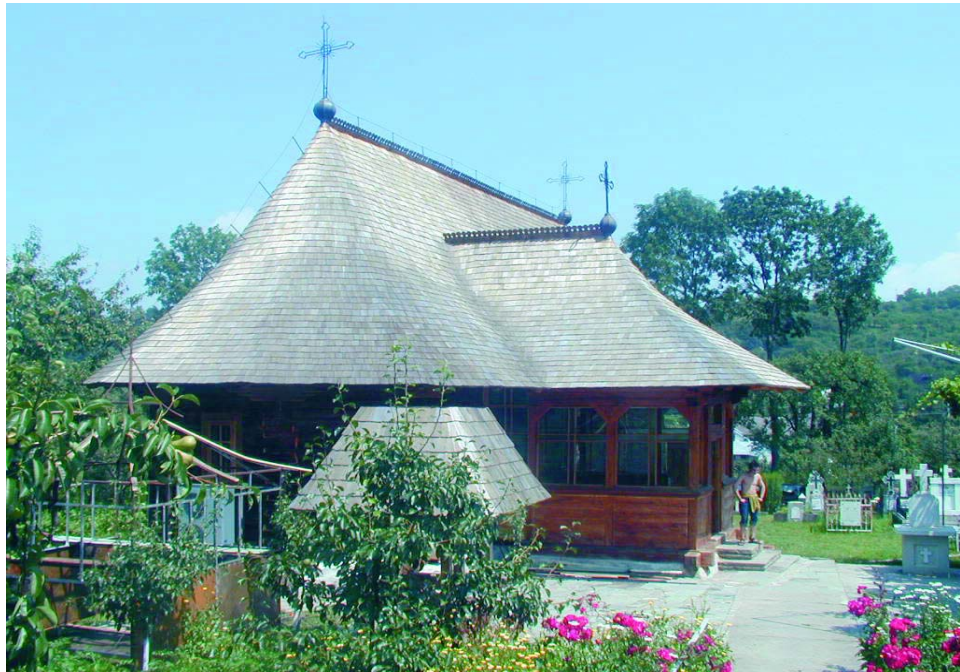
1. kép. A Rădasăni-i Szent Mercurius templom

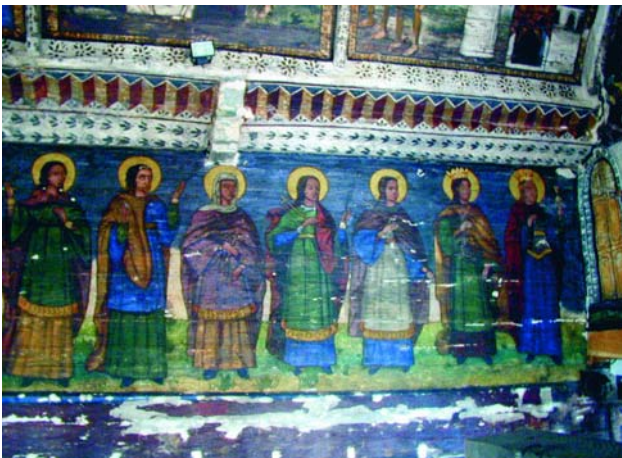
2. kép. A templombelső festésének részlete: porlékony alapozás, felvált festékrétegek, a lepergett festés következtében keletkezett hiányok

E beavatkozás célja tehát a festékréteg rongálódásának időleges megállítása volt, hiszen állapota ekkor már igen meggyengült a következő okokból:

- Leválások a fa illesztéseire ragasztott vászonról
- Az eredeti fa alap okozta sérülések
- Az eredeti festési technika hiányosságából eredő elváltozások
- A szerves összetételű kötőanyag lebomlásából adódó hámlás, felválás
- Szennyeződések lerakódása (por, korom, a korommal lerakódott zsíros anyagok), melyek az egészalakos szent-ábrázolások regisztereiben okoztak károkat
- Réteges leválások (alapozás, tartószerkezet, festékréteg sérülései), melyeket a mikroklíma időről-időre bekövetkező változásai okoztak
- A festékréteg teljes vagy részleges eltűnése bizonyos felületekről
- A festékréteg lemezes felválása és porladásos károsodása
- Az alapozás biológiai károsodás nyomán fellépett mállékonysága
- A festett réteg teljes eltűnése a hajó („naos”) mennyezetének 30%-án
- A vászon leválása a fa illesztéseinél.

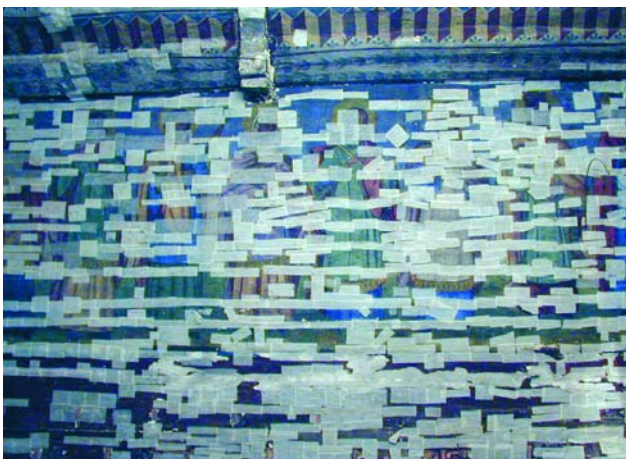
3. kép. Japánpapírral leragasztott festmény

1. *Megelőző jellegű konzolidálást* végeztünk, a később esedékes restaurálási munkálatok megkönnyítése érdekében, az eredeti festékréteg romló állapotú elváltozásain (leválások, feltáskásodások, repedések, lemezes leválások, pikkelyesedő, porladó festékfelületek), de azért is, hogy megóvjuk a templom fa-építészeti elemein szükséges munkálatok során fellépő mechanikus feszítőerők okozta károsodástól. A műveletet meleg ragasztóanyag ecsetelésével végeztük (2-3%-os enyves oldat, amelyhez 0,5%-ban pentaklórfenol-nátriumot⁹ adagoltunk, a biológiai szennyeződések elpusztítása céljából), ezt később japán papírral vontuk be, melyet a hézagos részeken még egy pH-semleges fóliával erősítettünk.

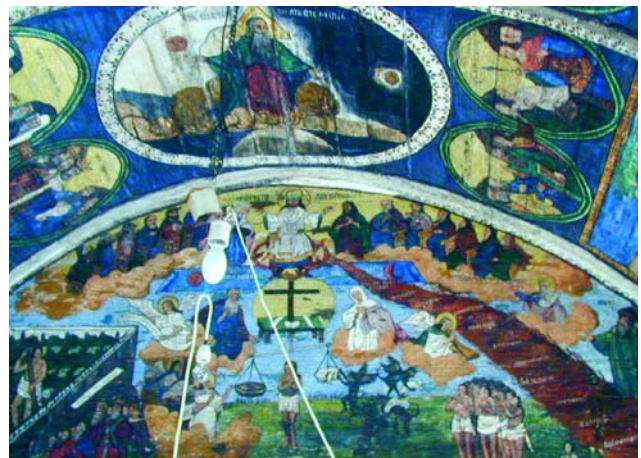
5. kép. Japánpapírral leragasztott festmény

a.) *A festékréteg rögzítése a lemezes és porladásos leválások felületein* egy előzetes nedvesítő művelettel kezdődött, amit desztillált víz óvatos porlasztásával valósítottunk meg, ezután tojássárgája-alapú enyv ecsetelése következett (ez eleinte hígabb, majd amint a festékréteg puhulni kezdett, koncentráltabb volt), végül szabadon szárítottuk.
