A Magyar Országos Levéltár állományvédelmi programjának kialakítása egy statisztikai állapotfelmérés eredményeinek felhasználásával

Orosz Katalin

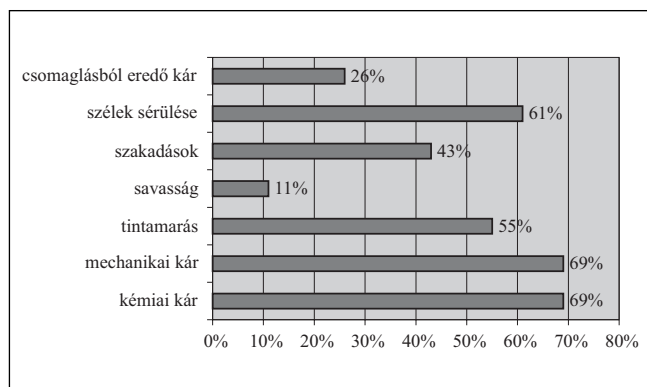
1. ábra. A leggyakoribb károsodási típusok a főépületben.

A Bécsi kapu téri főépületben zömmel 19. század előtt készült, rongypapírra írt iratanyag található. Tetemes részüket még ún. iratcsomókban tárolják. Sok csomóban összehajtott oklevelek, térképek, fotók is találhatóak. (4. kép) Ebből következően a leggyakoribb károsodási típusok a mechanikai károsodás és a tintamarás. A savas iratok aránya (korukból következően) alacsony ebben a gyűjteményben. (1. ábra)

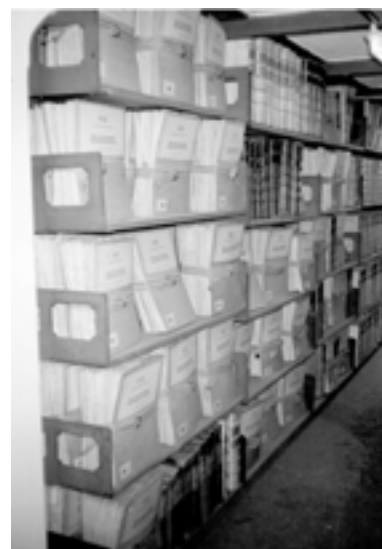
4 kép. Az iratok csomós tárolása a főépületben.

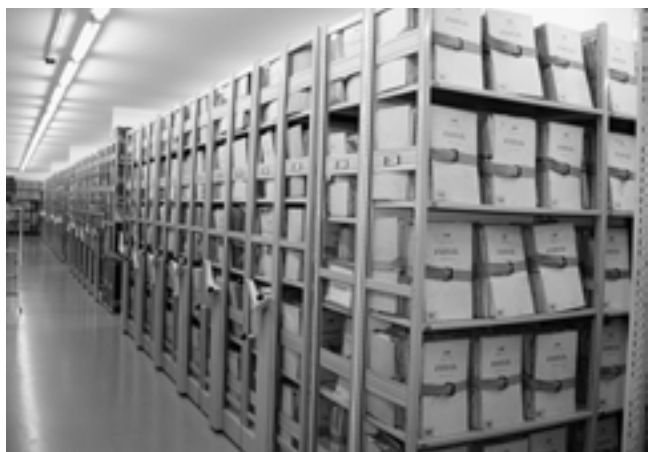
A mechanikai károsodás magas aránya ebben az esetben nem csak az átütő papírok használatával magyarázható, hanem a gyűjtemény egy részének csomókban történő tárolásával is. Ebben az épületben ráadásul tömör állványok vannak, ezek mozgatásakor a zsúfolt polcokról

6. kép. Tömör állványos raktározás az óbudai épületben.

könnyen lepotyognak a csomók, így nagyobb a további sérülés veszélye. (6. kép)

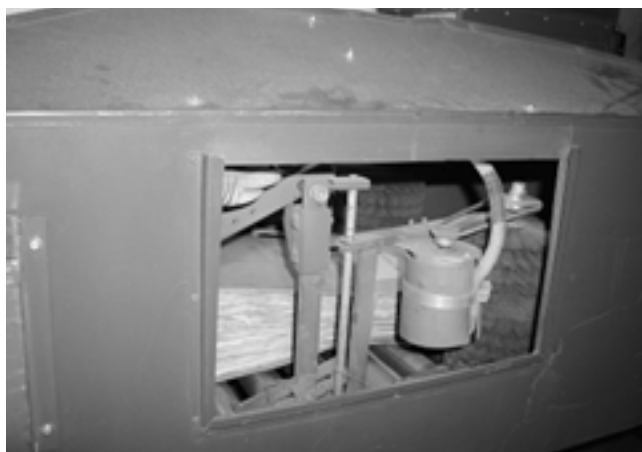
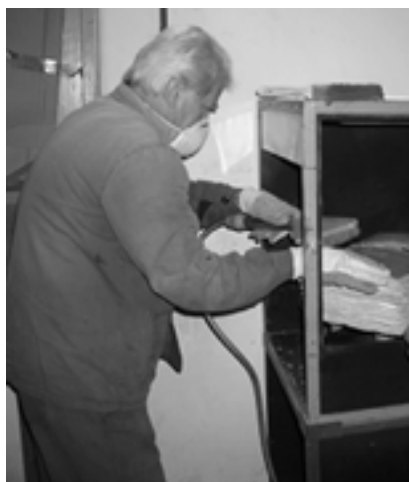
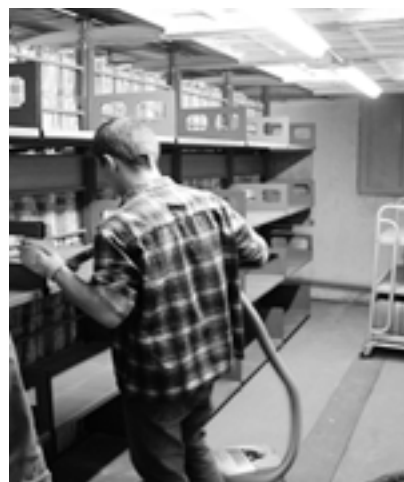
8. kép. Portalanítás.

7. kép. Portalanítás raktáron kívül .

9. kép. A polcok portalanítása.

Mivel az elmúlt évtizedekben nem volt lehetőség a raktárak rendszeres portalanítására, a polcok és az iratok rendkívül szennyezettek váltak. Ezért többéves program indult a raktárak portalanítására. A munkát megbízással külső cég végzi. Ennek részét képezi a teljes iratanyag, valamint a falak és a padlózat portalanítása, és a polcok fertőtlenítő tisztítószerezes áttörlése. Az iratcsomókat géppel illetve kézi kefével elszívás mellett portalanítják a raktáron kívül, majd a tiszta raktárpalcokra az eredeti rendben helyezik vissza őket. (7–9. kép) A levéltár anyagi forrásai évente két raktár portalanítását teszik lehetővé.
