Fakárosító rovarok – monitorizálás, kezelési módok és eredményeik

Uwe Noldt

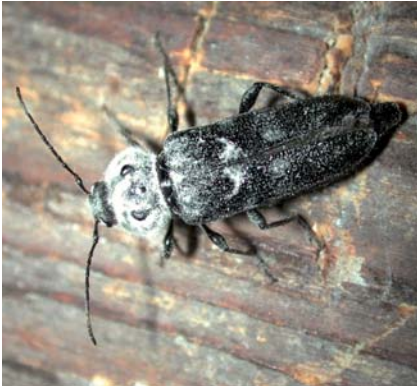
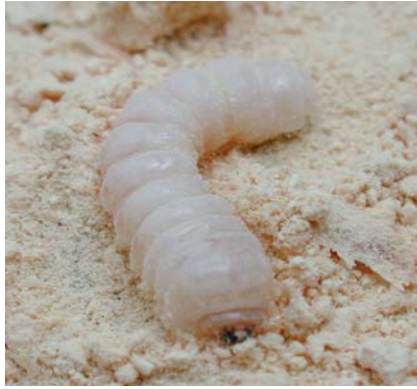
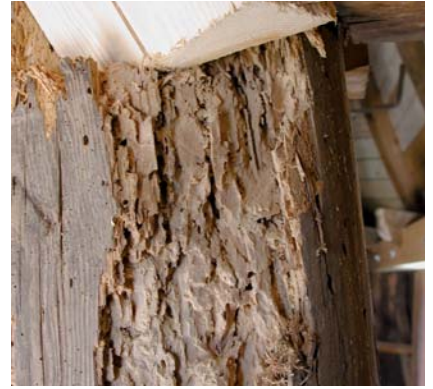
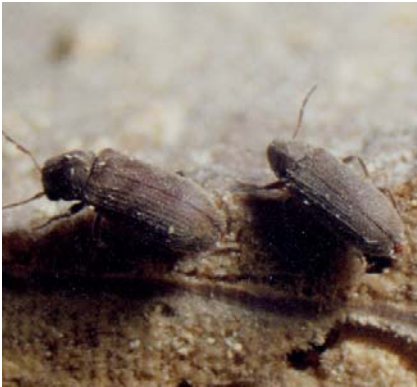
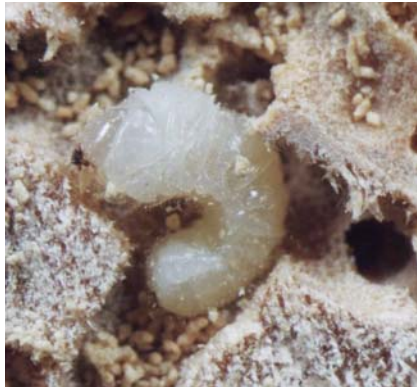
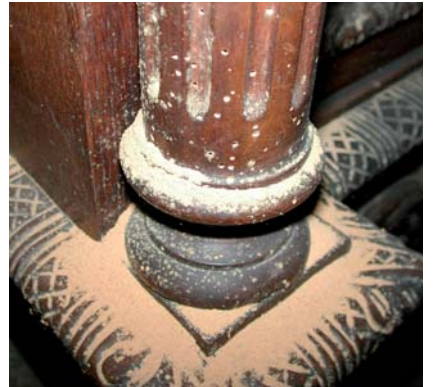
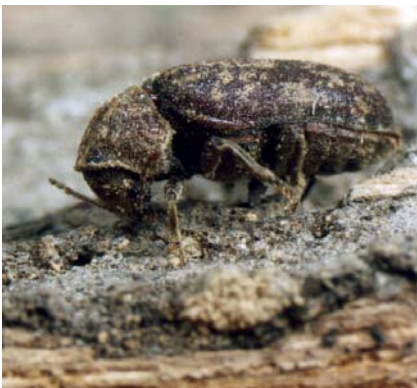
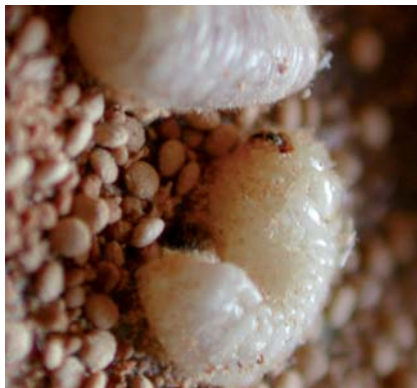
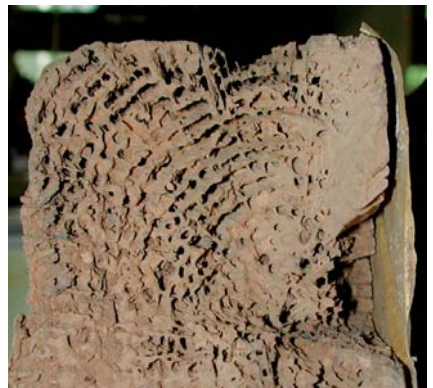
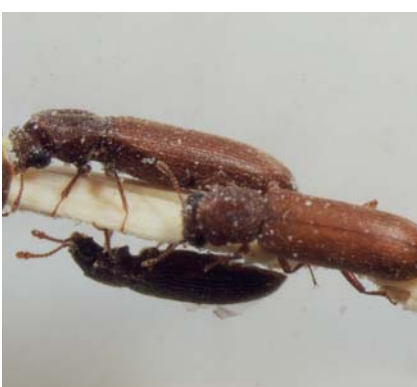
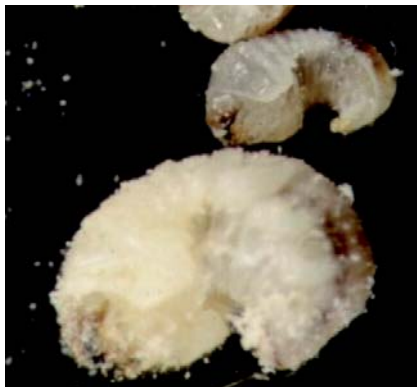
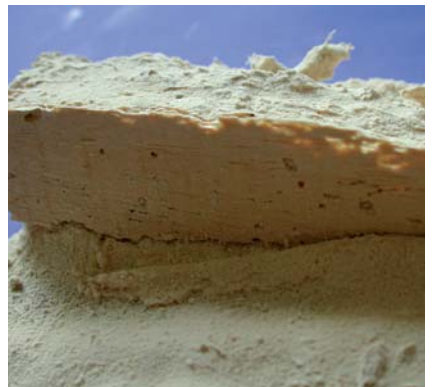
1. tábla. Fontos farentó rovarfajták (balról jobbra: kifejlett példány, lárva, jellemző károsítási kép).
 1. Házicincér (*Hylotrupes bajulus* (L.); HB); szarufán okozott károsítása
 2. Közönséges kopogóbogár (*Anobium punctatum* (De Geer); AP); bútorelemen okozott károsítása
 3. Tarka kopogóbogár, „halál órája“ (*Xestobium rufovillosum* (De Geer); XR); Fachwerk-állványban okozott károsodása
 4. Barna szíjácsbogár (*Lyctus brunneus* (Stephens); LB); károsított lécs

A tanulmányban ismertetésre kerülő rovarok majd mindegyike „kultur utóda” egy erdészeti károsítóként ismert rovarnak, mely kiterjesztette életterét a lakó- és más épületekre, illetve az ember által megmunkált fatárgyakra. (1. tábla) Bár a természetes ellenség veszélye a védett helyiségekben jóval kisebb, mint a szabadban, a farontó rovaroknak itt is több ellensége van, pl. a szűfarkas/tarka

Szélességi fokunkon a házicincér /*Hylotrupes bajulus* (L.); HB/, a „halál órája“ kopogóbogár /*Xestobium rufovillosum* (DeGeer); XR/, a közönséges kopogóbogár /*Anobium punctatum* (DeGeer); AP/ valamint a dacos kopogóbogár /*Coelostethus pertinax* (L.)/a legjelentősebb, a száraz faanyagot károsító rovarok. Ezek akár több évtizedig is kifejthetik hatásukat, nagyszámú populációik az épületszerkezeti elemek statikai teherbírását veszélyeztethetik, illetve a fából készült használati tárgyak, templomi berendezések vagy mezőgazdasági eszközök akár egész anyagának porlékonyosságát okozhatják. A teljesség kedvéért meg kell említenünk a másodlagosan nedvesedő faanyag esetében a szúormányosok (Cossoninae) csoportját is, valamint az utóbbi években egyre gyakrabban előforduló fakárosító hangyákat, melyek befészkelik magukat a fába. Szabályt erősítő kivételként előfordulnak – különösen kortárs épületekben – az import szíjácsbogarak (Lyctidae), különösen a barna szíjácsbogár /*Lyctus brunneus* (Stephens)/. (1. tábla)

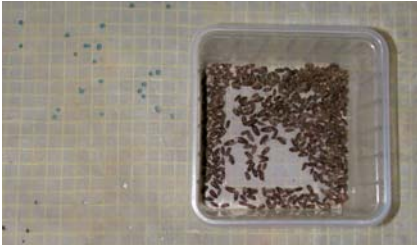
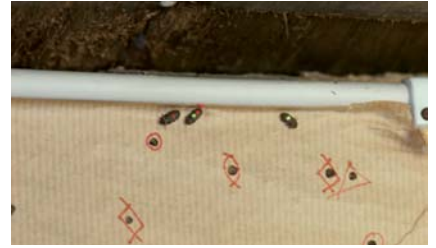
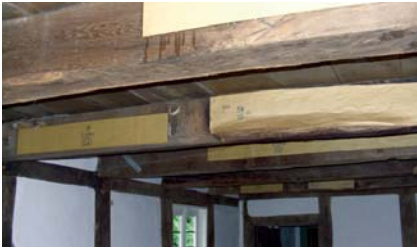
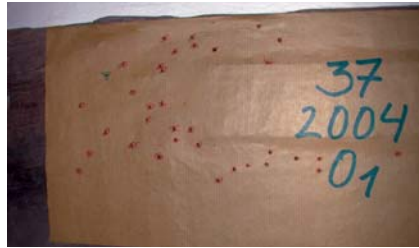
3. tábla. Monitorizálási eljárások (soronként, balról jobbra).

1. Összesített anyag: az egy hét alatt egy szobában összegyűjtött rovarok, nemek szerint megjelölt rovarok, kirepült rovarok.
2. Leragasztások: leragasztott mennyezeti gerenda, 37-es leragasztott felület az O1 házban (WFM), az előző év megjelölt kirepülő nyílásai (Haselünne).
3. Fénycsapdák: fénycsapdák (aacheni dóm), csapdába fogott rovarok – részlet (WFM), helyi fényforrás ragadós-kartonnal.
4. Ragadós-karton: szerkezeti elemek (aacheni dóm), részletek az oltárrészből, csapdába fogott rovar részletképe (Lestene).
5. Felfüggesztett csapdák: tetőgerenda alá rögzített csapda, csapdába fogott rovar, ragadós csapdás függőszekrény.
6. Feromonos csapdák a Tittling-i falumúzeumban (MBW) elhelyezve, egy csapda részlete, csapdákkal való próbálkozás a detmoldi szabadtéri múzeumban (WFM).

Gyűjtések: XR és részben AP rovarok esetén, műzeumi örök, valamint diák- és diplomázó munkatársak végezték; az adott rovarokat és ellenségeiket hetenként összeszámlálták; végül a farontó rovarokat nemek szerint szétválasztották, (főleg a XR esetén).

Papíros leragasztások: a kiszemelt faelemek rovarkárgyanús területeinek „letapétázása”, a kirepülő nyílások hetenkénti összeszámlálása; XR, AP, antagonisták Korynetes coeruleus DeGeer (KC), Opilo spec. és Ichneumonide-k éves körforgásának megfigyelése.

Fénycsapdák: a műanyag és fémállványok, $\lambda=400\text{nm}$ hullámhosszú izzó és két darab tapadósfolia alkalmazása áprilistól-augusztusig, az összes farontó, antagonista évenkénti összeszámlálása [bizonyos években további csapdák állítása]

Ragadóscsapdák: közönséges, a kereskedelemben kapható ragadósfolia vagy különleges rovarragasztóval kezelt kartonok; hetenként illetve havonként rendszeresen végzett összeszámlálás.

Függőállványok és szekrények: vízszintesen függő, ragadós felületekkel ellátott falétrák vagy szekrények; hetenkénti ellenőrzés; idényenkénti összeszámlálás és nemek szerint való csoportosítás; a papírragasztásokkal való közvetlen összehasonlítás.

Feromonos és kivonatanyag csapdák: kereskedelmi feromonok használata AP-hoz, valamint első alkalommal gombakáros fából készült kivonat alkalmazása XR-hez; hetenként illetve havonként rendszeresen végzett összeszámlálás.

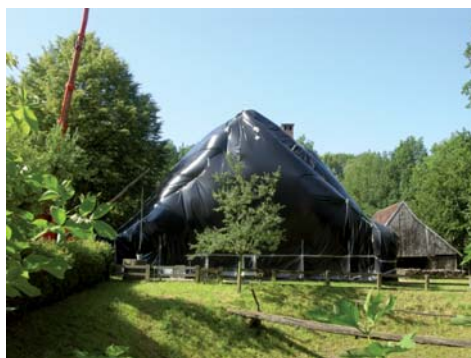
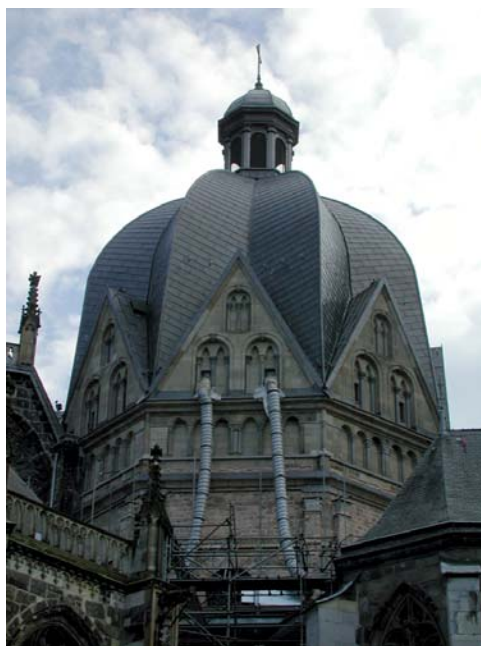
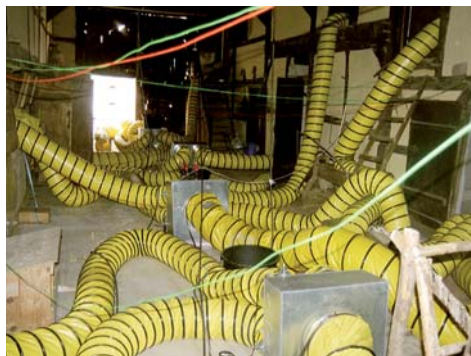
1. a.

1. a–c. A páratartalom kiegyenlítésével végzett forrólevegős hőkezelés (a J1 és A28-as házak a detmoldi szabadtéri múzeumban (WFM), az aacheni dóm oktagonja)
2. Mikrohullámos kezelés a Cusanusstift kolostortemplom oltárában levő stallumon (Bernkastel-Kues)
3. Gázosítás az E4-es malomban (WFM, Detmold).
4. a–b. Hasábminták az eredményesség ellenőrzésére (WFM, Detmold és Aachen).

A múzeumokban végzett munkák és az ipari partnerek bevonásával történő különböző fejlesztési projektek lehetőséget nyújtottak a nagyszámú bevezetett kezelési módszer végigkövetésére és eredményességük semleges ellenőrzésére. A WFM és a BFH-ben jelenleg zajló DBU-projekt súlypontjába a teljes épületre, illetve bizonyos épületemekre alkalmazott páratartalom-ellenőrzött forrólevegős hőkezelés és a mikrohullámos kezelések kerültek. Ezeket tesztelik és tökéletesítik a minimális hőmérséklet meghatározására, az energiafogyasztásra, valamint a környezetvédelemre való tekintettel. Ezenkívül, 1999 óta más kezelési módszerek eredményességét is nyomon követik, mint például a széndioxiddal, metil-bromiddal és szulfuril-difluoriddal (SO_2F_2) való gázosítást, továbbá mozgatható tárgyak esetén hőkezelő kamrák használatát.
