Papírmasé stukkók restaurálásáról

Nemes Takách László

Papírmasé stukkók restaurálása

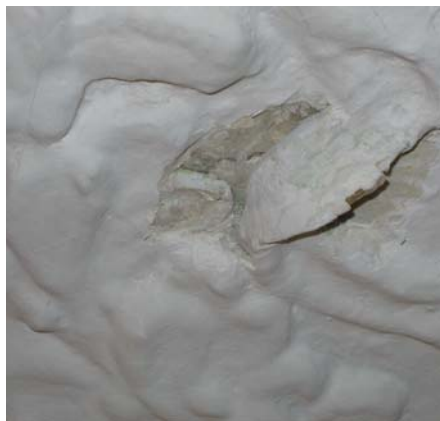
7. kép. Feltárási ablak a mintát takaró festékrétegeken. A papírmasé stukkó anyaga rostos. (szerző felvétele)

A munka felmérésekor elengedhetetlenül fontos – a díszítmény több motívumán is – a felületet vastagon takaró sokrétegű falfestéken feltárási ablakot nyitni, abból a célból, hogy megállapíthassuk: gipsz vagy masé stukkó-e a vizsgált minta (7. kép). Hiszen a masé stukkó, lévén szerves anyagokból, egészen más kezelést kíván, mint a gipstukkók.

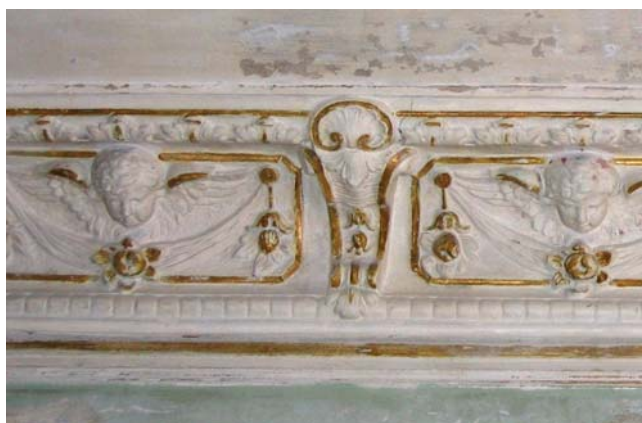
8. kép. Falon tisztított masé stukkó. (Budapest, Horánszky utca, 1890-es évek, Durkó Ádám felvétele)

Ha a stukkókat nem kell (vagy nem lehet) a falról lebontani, nincs más lehetőség, mint a mintázatot eltömő falfesték rétegek helyszíni, mechanikus eltávolítása. A művelet megkezdése előtt meg kell győződni, hogy a masé nem nyirkos, nedves-e. A nedves, felpuhult papírszerkezet kaparása komoly károkat, töréseket, deformációkat okozhat, ráadásul a károsodás olykor csak a masé teljes megszáradása során válik láthatóvá. Természetesen, nem kell, nem szabad a stukkót lebontani eredeti helyéről, ha az eljárást semmi nem indokolja (8. kép).

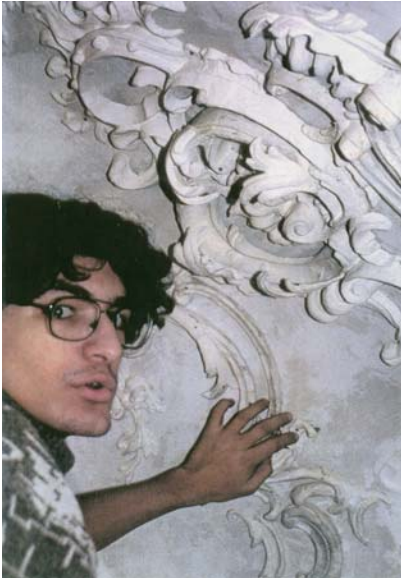
Ilyenek például a Gödöllői Királyi Kastély Erzsébet királyné számára kialakított földszinti 45–46–47. számú helyiségeiben látható, masé stukkó díszítmények. A motívumok nagy része erősen plasztikus. Belső üregeik teljesen zártak, hiszen a motívumok széleit körülgipszelték⁵ (1. ábra és 9. kép).

A nagyméretű, zárt üregekben a fal nedvesedése, vagy páralecsapódás következtében magas páratartalom alakul ki. A helyiség nappali felmelegedése idején ez valóságos melegház a cellulóz- illetve keményítő-bontó mikroorganizmusok számára. Ha a stukkó vízpárát felvevő

9. kép. Üreges héj szerkezetű masé. (Királyi kastély, Gödöllő, 19. sz., a szerző felvétele)

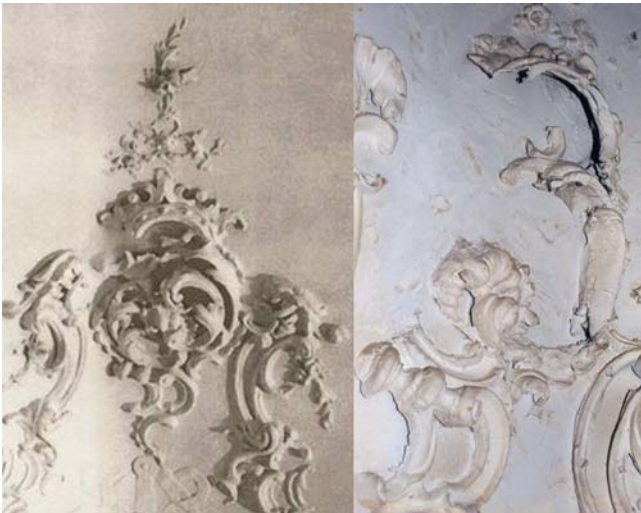
10. kép. Masé stukkó eredeti állapota, és gombásodás okozta pusztulása. (Királyi kastély, Gödöllő, 19. sz., a szerző felvétele)

A Kastély esetében azonban a jó szándékú igyekezet felületzáró, mosható falfestékekkel festette át a falakat. Az egyébként is nedvesedésre hajlamos masé stukkókból a víz nem párologhatott el. A tartósan nedves masé anyaga meggombásodott. A sokrétegű masé rétegei fellazultak, a felső rétegeket az öregedése során zsugorodó festékfilm feltépte (10–12. kép).

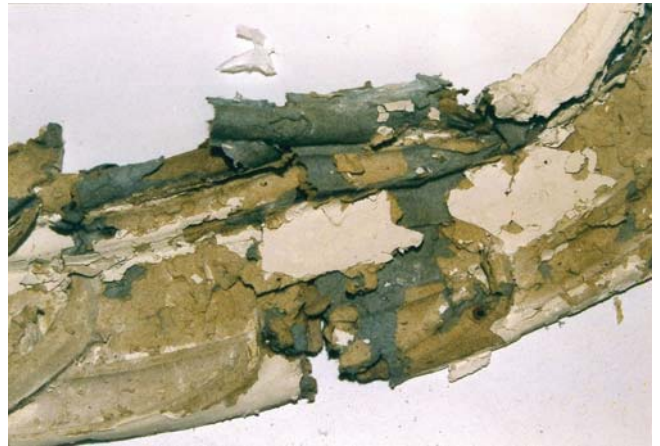
13. kép. Mechanikus tisztítás közben szétesett gombás masé stukkó. (szerző felvétele)

A stukkó restaurálása során a falról lebontott masé motívumokról a mosható falfestéket csak mechanikusan szabad eltávolítani.⁶ Ebben az esetben, mechanikus tisztítás közben a gombával erősen fertőzött masé motívumok nagy része egyszerűen szétesett (13–14. kép).

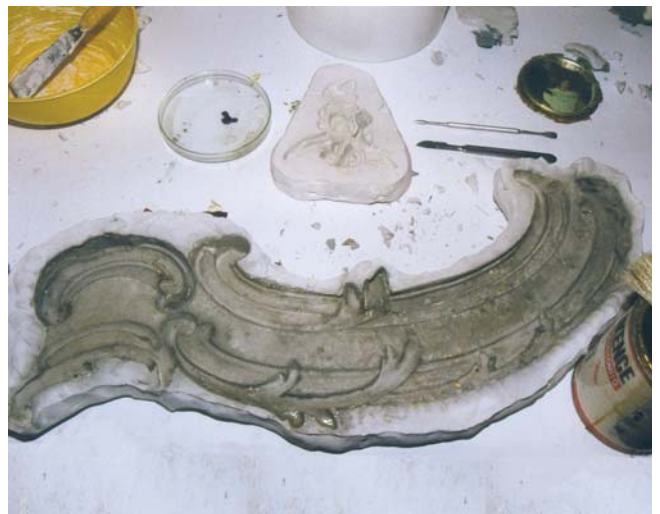
14. kép. Ép masé motívumról készített gipsz negatív. (szerző felvétele)

A megsemmisült részeket, illetve a korábban a falról lepusztult motívumokat csak az eredeti részekről levett gipsz negatívokban elkészített másolatokkal lehetett kiegészíteni, pótolni (15–16. kép).

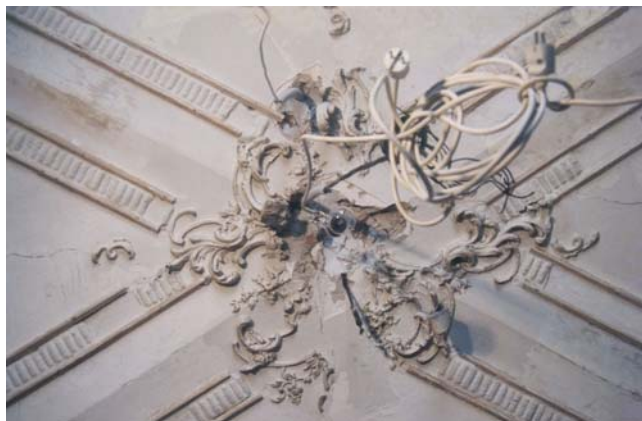
15. kép. Ember okozta sérülés csillár rozettáján. (szerző felvétele)

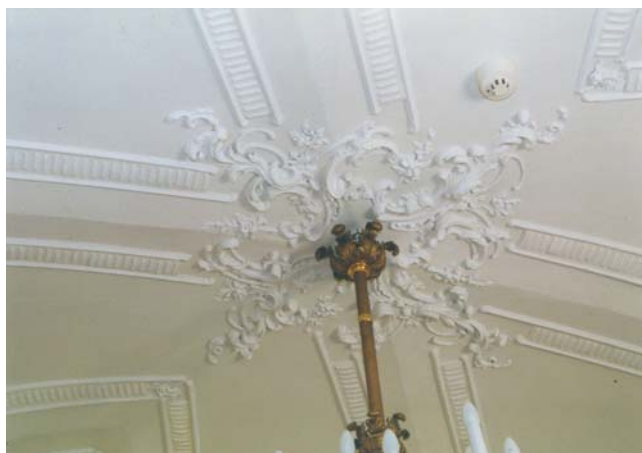
16. kép. A helyreállított rozetta. (szerző felvétele)

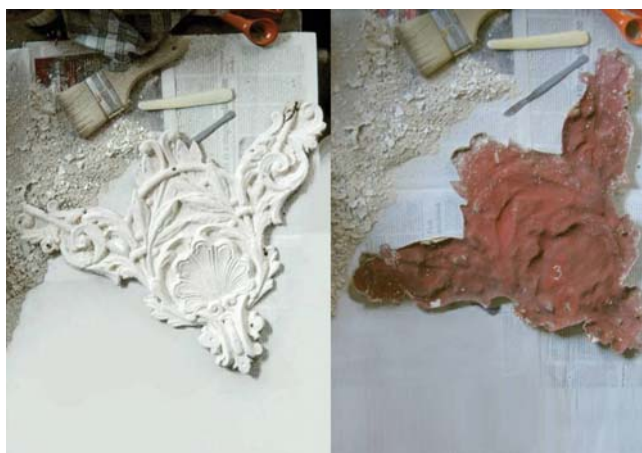
Jó példát szolgáltatnak erre a típusra a gyöngyösi Orczy kastély 112. számú termében volt masé stukkók, melyek készítésekor a negatívba előbb fehér papír rétegeket raktak le, majd erre keményítővel kevert fűrészport rétegeztek. Erre fektették a stukkó merevségét biztosító vas drótokat, majd újabb fűrészporos réteget tömtek rá. Végül a masé hátát vastag, angolvörösre festett kartonpapírral zárták le (2. ábra és 17. kép).

17. kép. Feltöltött üregű masé stukkó, elő- és hátoldal. (Orczy kastély, Gyöngyös, 19. sz., a szerző felvétele)

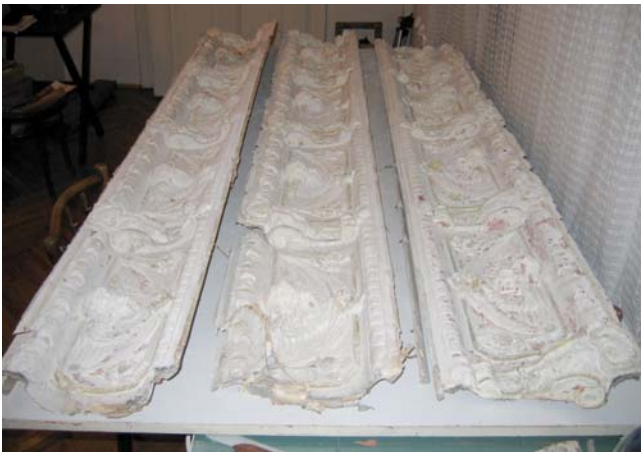
19. kép. Két méter hosszú lécvázás masé tagok. (Budapest, Horánszky utca, 1890-es évek, a szerző felvétele)

Az angyalféjes egységek mindegyike a bal szélén a rácsatlakozó szomszédos egység alátámasztására szolgáló füffel, jobb széle pedig oszloppal végződik, amely a következő egység szélére támaszkodik (18–19. kép).

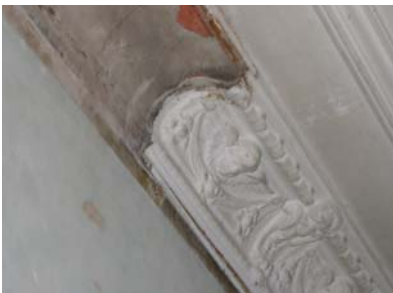
20. kép. Lécvázással merevített masé. (szerző felvétele)

A masé fríz minimálisan szükséges megbontásával megfigyelhetővé vált a terem oldalfala, a mennyezet és a masé közötti hatalmas légterű zárt csatorna, amely a terem falai mentén körbefut (3. ábra és 20. kép).

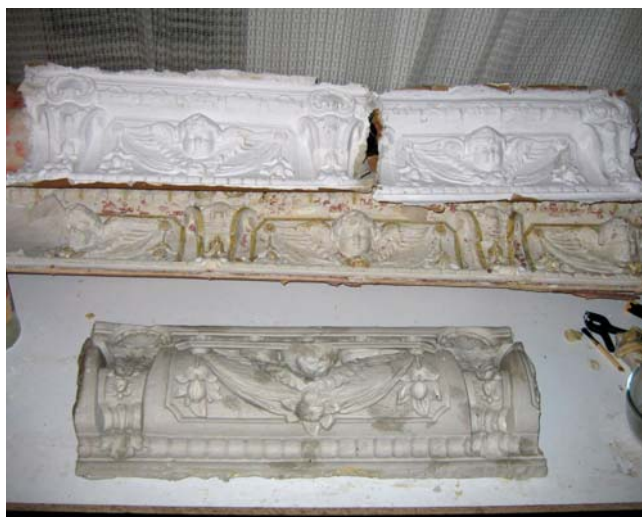
21. kép. Az egy egységről levett gipsz negatív, és az abban készített 2 db pótlás masé. (szerző felvétele)

A megtisztított, javított kétméteres masén a negatív készítésre kiválasztott részt több rétegben, a száradási időket kivárva, 5%-os alkoholos Regnal (poli(vinil-butiro-acetal) oldattal izoláltuk, majd a másolni kívánt terület széleit gyurmafállal körülvéve, a homorú, íves felület miatt 3 szakaszban, kiöntöttük gipsszel. A gipsz megkötése után a masét óvatosan kihúztuk a negatívából. A masé felületét ezután műanyag fólia alatt történt alkoholos dunsztolás után, technikai alkohollal alaposan lemostuk.⁸ A megszáradt gipsznegatív apró-javításai után a gipsznegatív munkafelületét izolálni kell Regnállal, majd ennek száradása után méhviasszal. A masé másolatok ezután a következőképpen készültek el: egy réteg fehér (szulfitos fenyőcellulóz, 28 SR°) papír után rozsliszt csirizzel hat réteg barna (120 g/m²) nátronpapír, száradása után újra egy réteg fehér papír⁹, majd újra hat réteg barna papír berakása következett (21–23. kép).

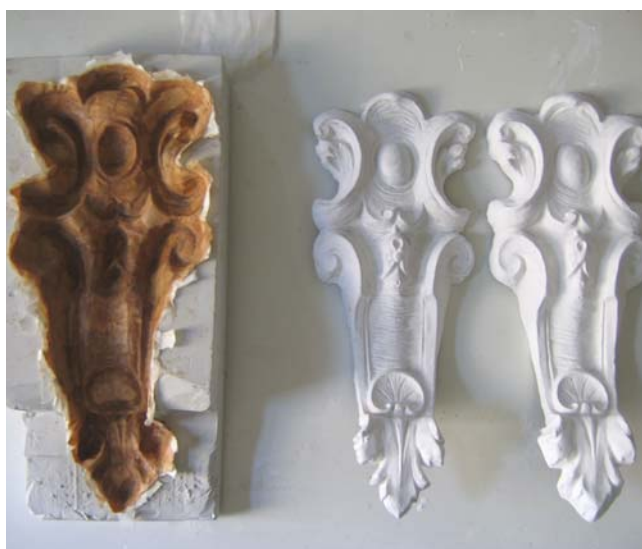
22. kép. Megrakott másolat gipszben, egy eredeti motívum, és egy kész másolat. (szerző felvétele)

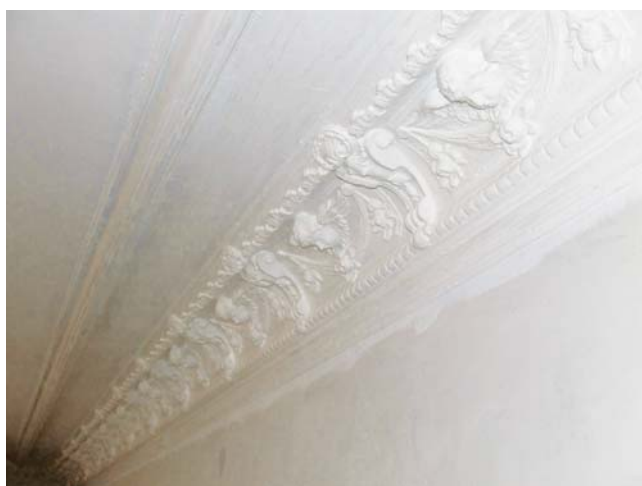
23. kép. Kész, alapozó festéssel ellátott masé. (Budapest, Horánszky utca, a szerző felvétele)

Ezek száradása után a hátoldalt ritka szövésű pamutvászonnal kasíroztuk át, amire egy újabb, végső réteg barna papír következett. A teljes száradás után a masét kifordítottuk a negatívából, majd felületét hideg krétaréteggel¹⁰ vontuk át. Ennek nem más a célja, csak az, hogy a masé esetleges újratezelése során megkönnyítse az addigra rákerült festékrétegek eltávolítását.

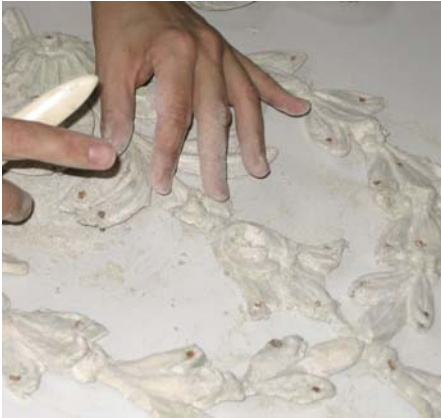
24. kép. Mechanikus tisztítás életlen csontkéssel. (szerző felvétele)

A masé stukkók restaurálásának egyik legnagyobb gondja a gombásodott sokréteg-szerkezetű papír anyag fertőtlenítése és szükséges megerősítése. Jó minőségű megoldást gyakran csak vákuumos beitatás eredményez. Szakirodalmi leírások egyre gyakrabban akril-származékok beitatásáról szólnak. Az eljárás természetesen megváltoztatja a papírtárgy tulajdonságait. Hogy ez a kezelés egy adott esetben kívánatos-e, vagy kerülendő, az nagyon megfontolandó. Az eljárás vitathatatlanul nagy szilárdságot ad a masénak, másrészt azonban irreverzibilis. Az általunk restaurált papírmasé stukkók egyikén sem alkalmaztunk ilyen beitatást (24–26. kép).

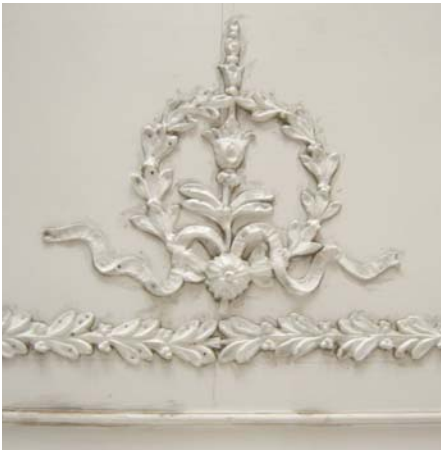
25. kép. Körülgipszelt kész masé motívumok. (Orczy kastély, Gyöngyös, 19. sz. a szerző felvétele)

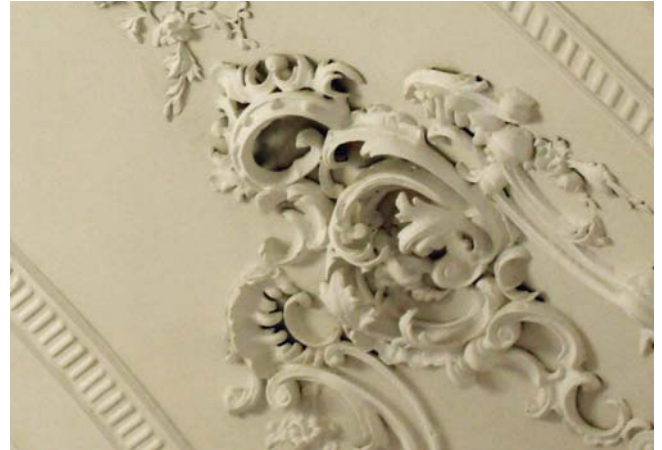
26. kép. Restaurált masé stukkó. (Királyi kastély, Gödöllő, 19. sz., a szerző felvétele)
