Bögöz középkori temploma és temetője

Nyárádi Zsolt

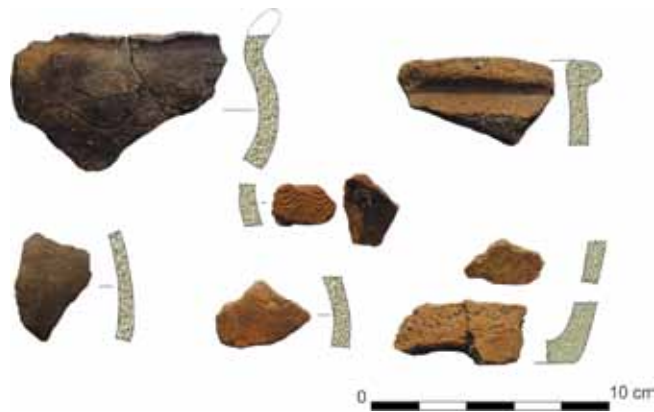
2. kép. Árpád-kori kerámialeletek, 5. szelvény, 3. obj. (12. század).

A hajó északi oldalán, az 5. szelvényben a templom építési rétegei alatt feltártuk egy földbe mélyített épület (feltehetően lakóház) gödrét, amelynek északi szélét bontottuk ki teljesen. Déli oldalára a templomhajó északi fala épült rá, nyugatira pedig a gótikus pillér, keleti fele a feltárt felületen kívül esett. Az objektum betöltéséből szürkésbarna és barna, foltosra égett, apró kavicsos és homokkal soványított, lassúkorongolt fazekak töredékei kerültek elő, amelyek felületén bekarcolt hullámvonal és hullámvonal köteges díszítések voltak. Ezekon kívül előkerült egy sötétbarna, homokkal, apró kavicszemcsékkel soványított cserépbogrács perem- és válltöredéke, amelynek a belső felén égésnyomok láthatók (2. kép). A kerámialeletek mellett kis mennyiségben állatsont is előkerült, valamint egy hajkarika töredéke.

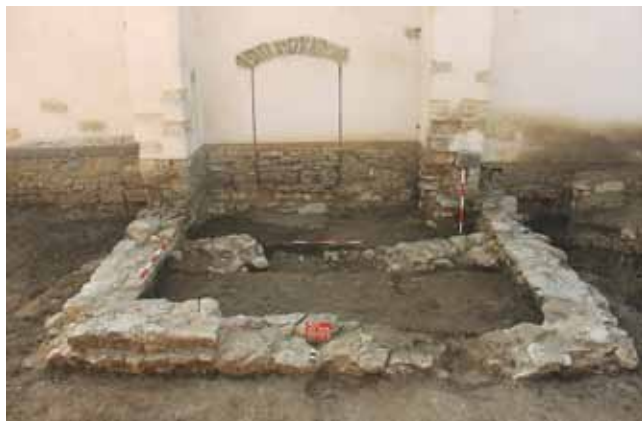
3. kép. A felszínre került sekrestyék alapfalai a templom északi részén.

Az északi oldalra egy sekrestyét is építettek (3. kép), amelynek szintén szemöldökgyámos kőkerettel szegélyezett bejárata volt. Ezt követően az egész templombelsőt kőlapokkal borították.

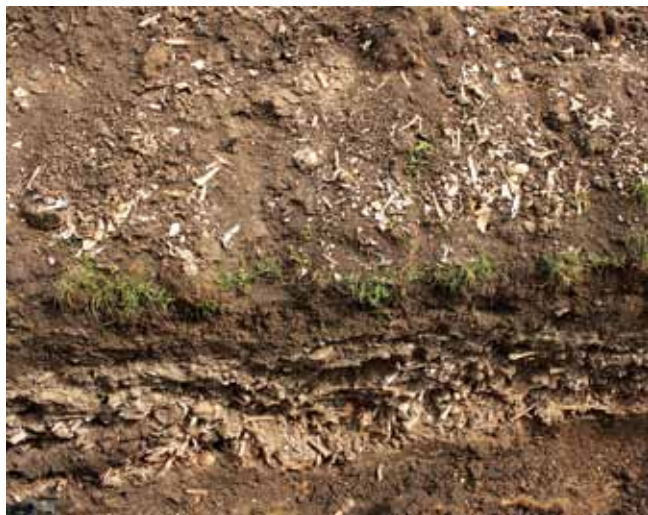
5. kép. A templom északi része, bolygatott középkori temetkezések egy 18. században felszámolt csontházból (1. szelvény, északi metszet).

A templomot körülvevő árok északi felének feltárása során egy nyolc méter hosszú, egy méter vastagságú sávban jelentős mennyiségű emberi csontot leltünk, amelyet a 18. század folyamán egy felszámolt csontházból hordhattak oda és áshattak újra el, egy ovális alakú gödörbe (5. kép). A másodlagos helyzetben levő csonanyagot összegyűjtve a már felhagyott temetőben újratemettük.

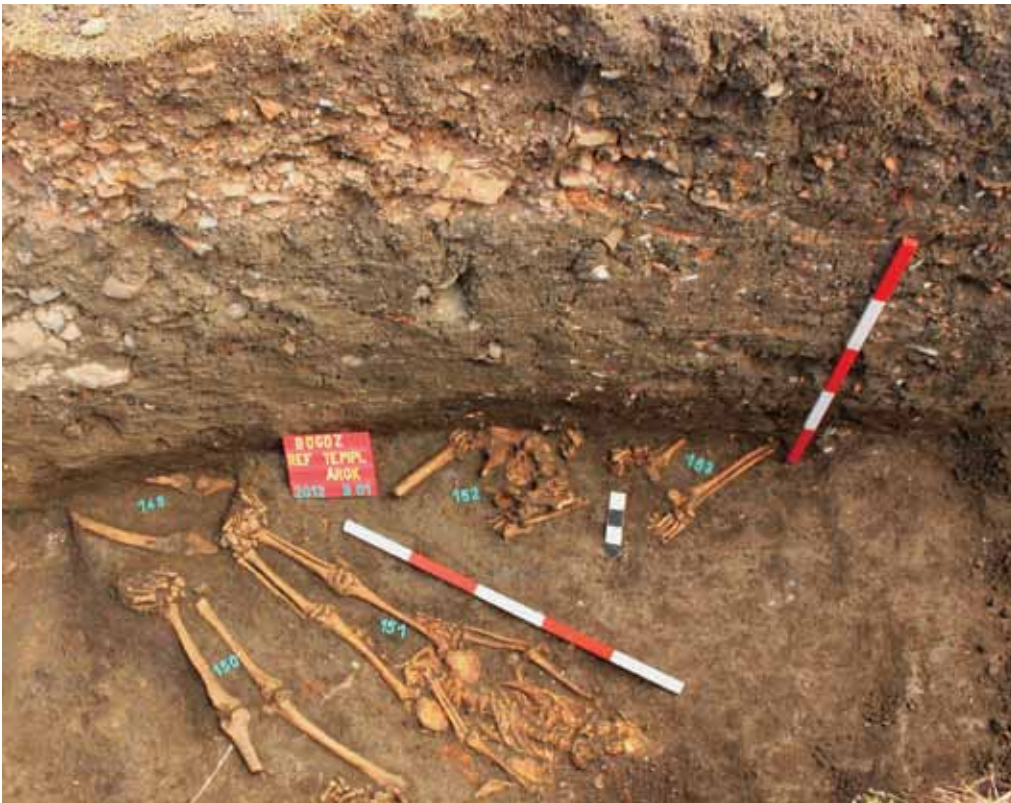
11. kép. Középkori temetkezések a cinterem dél-keleti részében.

Ha a 225 feltárt sírt évszámokra lebontva százalékosan rávetítjük a temető területére azt látjuk, hogy egyes részeit adott időszakokban intenzívebben használták. Így a 14–15. században nagyobb számban a templom déli oldalára temetkeztek. A 16. században a feltárt temetkezések 55 százalékát az északi oldalon találtuk meg, a fejedelemiség korában pedig zömmel a déli oldalt részesítették előnyben. Mivel a 18. században főként a keleti részt használták (10. kép), ezen az oldalon semmisült meg a legjobban a középkori temető. Itt a dél-keleti sarkot leszámítva, amely elég közel esett a cinteremfalhoz egyáltalán nem maradtak meg középkori temetkezések (11. kép).
