A székelyudvarhelyi ferences kolostortemplom főoltárának restaurálása

Mihály Ferenc

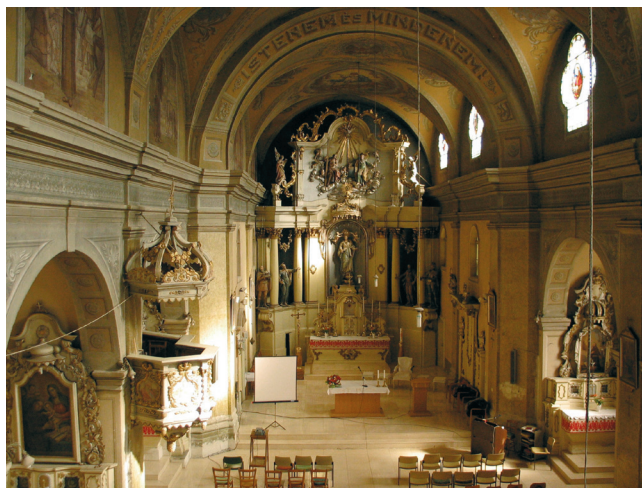
1. kép. A székelyudvarhelyi ferences templom a templombelső és a főoltár restaurálása előtt.

A főhajó fiókos dongaboltozata hevederekkel erősített. A téglalap alaprajzú kápolnák közötti falpillérek vaskosak, a főhajó boltozata alatt hangsúlyos golyvázott főpárkány húzódik. A kétszakaszos, keresztboltozattal rendelkező szentélynek magas, ívelt alaprajzú, egész falat betöltő oltárépítménye van (1. kép).

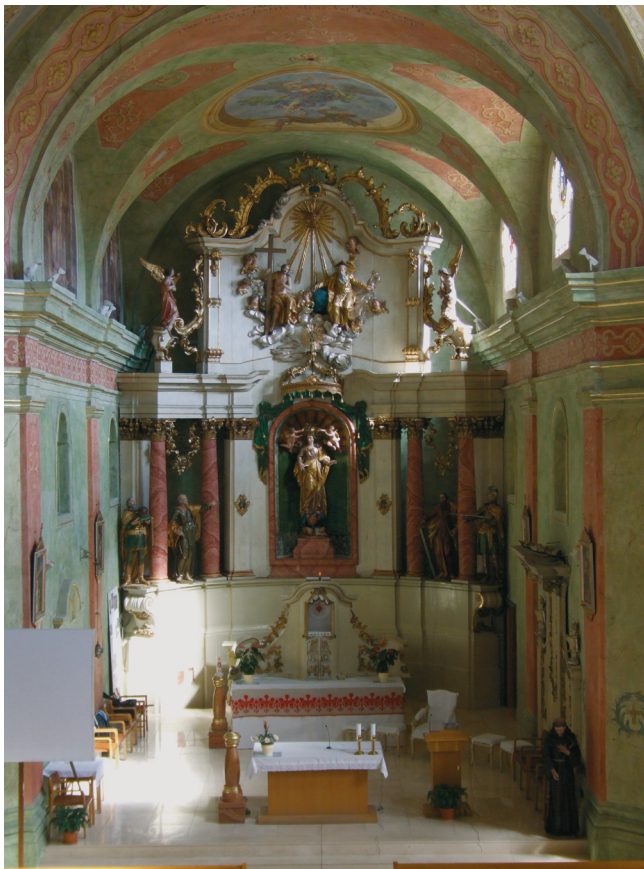
2. kép. A főoltár a központi és oromzati rész helyreállítását követően.

A szentély északi falához egész falfelületet betöltő, nagyméretű, igényesen kiképzett főoltár készült. A fa építménytől kissé előbbre, körüljárható, falazott oltárasztal helyezkedik el, rajta a tabernákulummal. A Szent Péter és Szent Pál tiszteletére emelt főoltár központi fülkéjében Mária látható, kétoldalt Szent Péter és Szent Pál apostolok, vala-

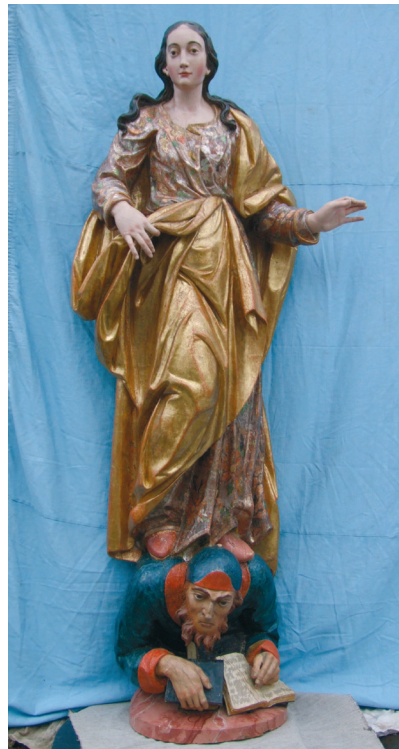
3. kép. Mária-szobor. Restaurált állá-

ve a Mária-szobor egyedi az erdélyi vagy a Kárpát-medencei emlékek között (3. kép). A kis Jézus nélkül ábrázolt Mária jobb kezében a tisztaság szimbóluma, a liliom volt, míg lába alatt a tévtanokat író és görcsösen védő eretnek található. Mária fejére két angyal koronát helyez. A reformáció előtti Mária szobron a Mária lába alatti holdsarlóba komponált emberarc (Csíksomlyó, Erdőszentgyörgy) a Mária Istenanyaságát tagadó Nesztoriuszra utalhat, hangsúlyozva Mária Istenanyaságát, apokaliptikus lényét. A székelyudvarhelyi Mária-szoborról az is elképzelhető, hogy az ellenreformáció sajátos megfogalmazását hordozza. Sajnos az idők során Mária kezéből a liliom, az eretnekből az író toll elkallódott, de még szomorúbb, hogy a könyv lapjairól a hajdani feliratot szándékosan kikaparták, megsemmisítették. A felirat feltehetően sokat segíthetett volna a szobor ikonográfiai jelentésének pontosításában, de az sem kizárt, hogy a készítőre, vagy a készítés évére vonatkozó információt hordozott. Szerencsés módon fennmaradt egy nyomólemez a 18. század közepéről vagy második feléből, mellyel a székelyudvarhelyi Mária-társulat emléklapját nyomtatták.³ A liliomról és az író tollról ez az ábrázolás tanúskodik.

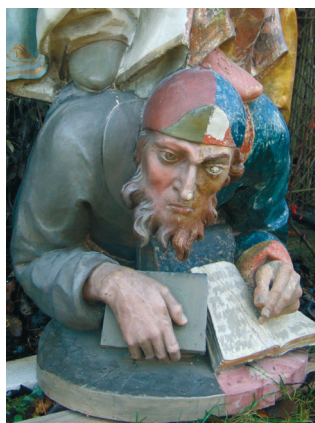
4. kép. Az eretnek alakja félig feltárt állapotban. A szemek, az orr és a sapka szándékos rongálás nyomát viseli.

ördöggel helyettesítették, melynek szárnyai, szarvai és karmai vannak. A székelyudvarhelyi szobornál (4-5. kép) az eretneknek egyértelműen emberarca van, sőt mi több, a fejére rászoruló kis simléderrel ellátott sapkája a korábbi németalföldi viseletekre emlékeztet. Az örmény templomban őrzött Mária-szobor esetén könnyen elképzelhető, hogy az eretnekség megtagadásának hangsúlyozása és a fölötté aratott győzelem szoros összefüggésben van az erdélyi, 18. századi örmények ama törekvésével, hogy bizonyítsák, hogy az őket ért eretnekségi vádak igencsak hamisak.⁴

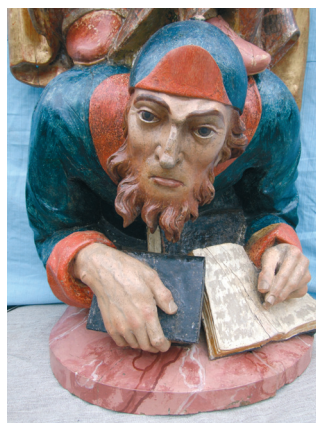
5. kép. Az eretnek alakja a restaurálás után.

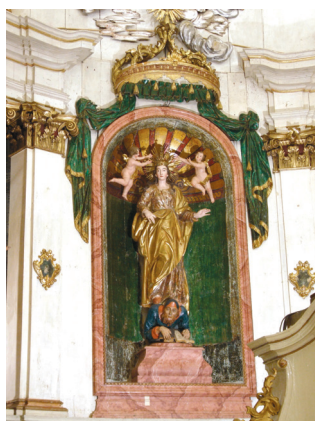
6. kép. A főoltár központi része Mária alakjával, a helyreállítást követően.

Az írott forrásokkal ellentétben, az oltár egységes felépítésében nehezen elképzelhető, hogy a Mária-szobor fülkéjében korábban egy feszület állt volna (6. kép).

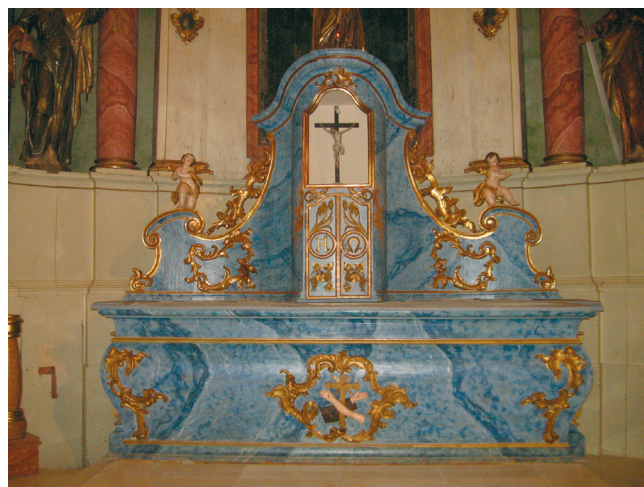
Nagyobb szerkezeti károsodások, hiányok, cserék nem jellemzik a berendezést. Talán a legjelentősebb beavatkozás az főoltár szentségházán történt valamikor a 20. század legelején (7. kép). Az ívesen előhajló, forgatható tabernákulumot magába foglaló építményt megcsonkították, a forgatható részt eltávolították és egyszerű ajtókkal látták el. A főoltár esetében jelentős biológiai károsodások csak az oltár alépítményén azonosíthatók. Az idők folyamán a talpzat sok nedvességet kaphatott, ennek következtében a lábazati rész, a dobozszerkezet alsó, vízszintes elemei rovarkárosodottak.

7. kép. Az oltárasztal és az átalakított tabernákulum, a helyreállított, eredeti színvilággal.

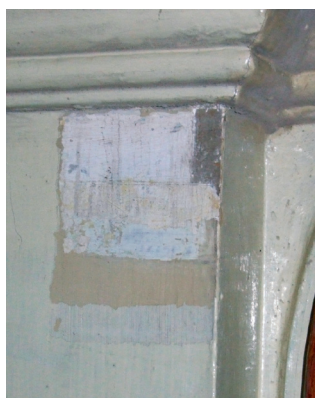
8. kép. Kutató ablak a főoltár lábazati részén. Az eredeti fehér réteget négy későbbi átfestés réteg borítja.

A legjelentősebb beavatkozás a festett felületen történt, melyet több ízben átfestettek. A koronkenti átfestések nem egységesen borították a teljes felületet. Általánosan három-négy réteg átfestéssel számolhattunk. Az oltár lábazati részén az eredeti piros márványozáson, illetve fehér festésen négy átfestés réteg volt, melyek szerényebb, fehér átfestések a későbbi korokból (8. kép). Mária íves szoborfülkéjébe az ezüstlapra színes lazúrokkal nagyon mutatós kagylómotívumot festettek, melyet öt ízben átfestettek (9. kép). Az öt alsó, ember nagyságú szobornál az eredeti, igényes, 18. századi festést három (10. kép), míg az oromzati Szentháromság kompozíció alakjait két, illetve három rétegben festették át. Az aranylappal borított faragványok esetében is hasonlóan több átfestési réteggel számolhattunk. Az oromzat hátlapján a dicsfénykoszorúk mellett az első átfestési rétegen talált 1830-as években készült ceruzafelirat alapján feltételezzük, hogy az első átfestés már ez előtt megtörtént. A szoborfülkébe rejtett papírocska alapján jelentős munkálatra került sor 1898-ban, melyet Imrecska és Szántó aranyozók és szobrászok végeztek. Nekik tulajdonítjuk az oltár sajátos, a 19. és 20. század fordulójára jellemző átfestés rétegét. Szintén egy ceruzairás jelzi, hogy a harmadik átfestés réteg már 1945-ben fedte az oltárt. Összességében megállapítható, hogy az átfestési rétegek nem képviseltek különös történeti, művészettörténeti értéket (11-14. kép).

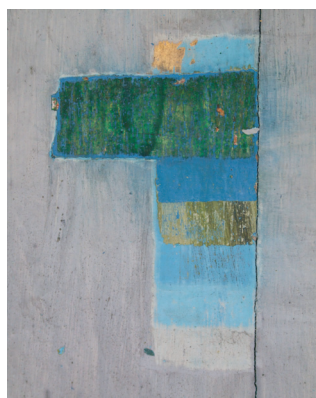
9. kép. Feltárási próba Mária szoborfülkéjén. Az eredeti, ezüstre felhordott zöld lazúrt ötrétegű átfestés borítja.

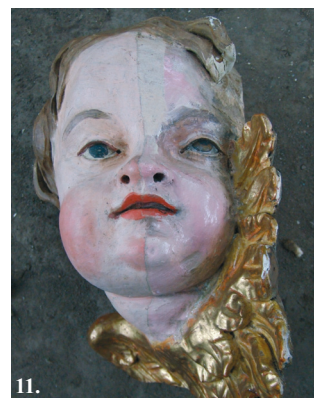
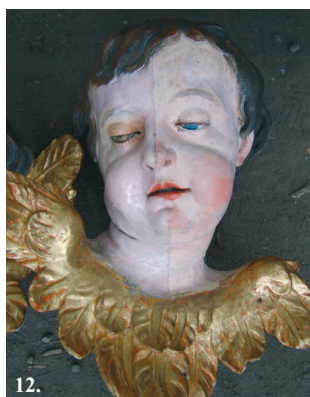
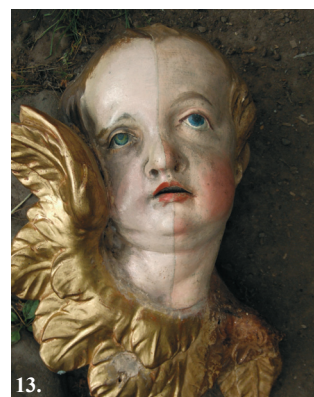
11-13. kép. Puttőfejek az oromzati Szentháromság kompozíciót körülvevő felhőkoszorúból. Félíg feltárt állapot. Baloldalon az eredeti, 18. századi réteg, jobboldal a 20. századi igénytelen átfestés. A szárnyakon az eredeti, 18. századi aranyozás látható.

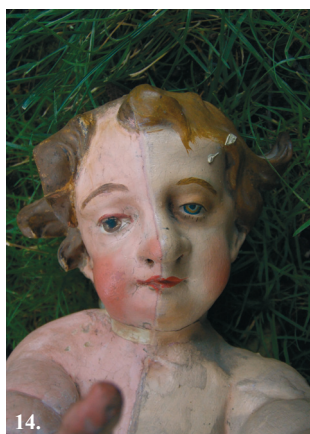
14. kép. A Mária feje fölött koronát tartó, baloldali angyalka, félbetisztított állapotban.

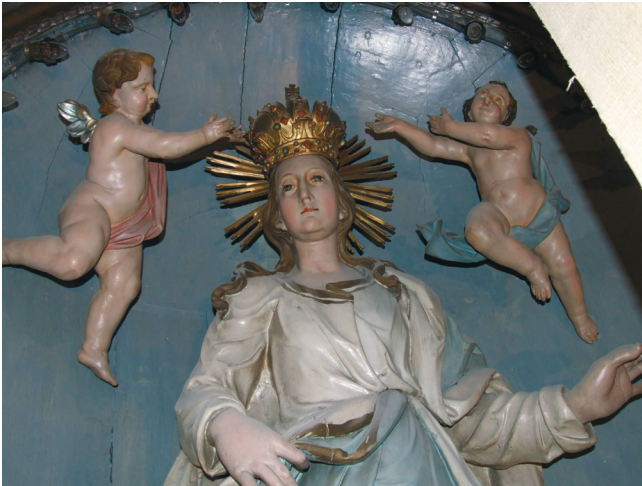
15. kép. Részlet a Mária-szoborról és környezetéről a restaurálás előtt.

kiemelésre kerültek. A legnagyobb feladatot a feltárási munkálatok jelentették, melyeket részben mechanikusan, másrészt vegyszeres úton végeztünk. A fertőtlenítési folyamatot követően szerkezeti megerősítés és kisebb plasztikai kiegészítések elvégzése következett. Tekintettel arra, hogy az oltár felépítésben, díszítésben és – nem utolsósorban – festésben igencsak jól és nagymértékben megőrizte a 18. századi állapotot, sok kiegészítésre, retusra nem volt szükség (15-16. kép).

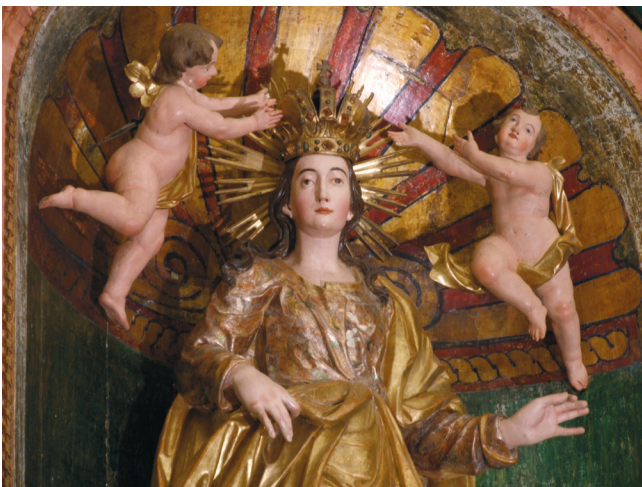
16. kép. Részlet a Mária-szoborról és környezetéről a restaurálás után. A retusált felület aránya 1% alatt van.

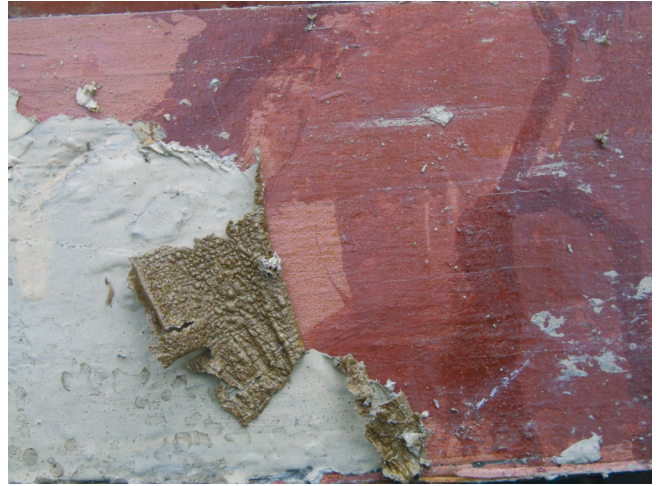
17. kép. A Mária-szobor piros márványozással díszített talpazata. Mechanikus feltárás hő-légfúvóval. A meglágyult felső rétegek az eredeti rétegre felhordott bevonat szintjén szépen elválnak.

átfestéseket meleg levegő segítségével, mechanikus úton távolítottuk el. Kis készülékkel, melyen pontosan állítható a hőmérséklet és a kiáramló levegő mennyisége, és a tisztítandó felület korlátozható egy vagy akár fél négyzetcentiméternyi felületre, a márványozott díszítőfestés jól feltárható volt. A hő hatására, a márványozott felületre felhordott, enyhén megsárgult, vastag védőbevonat, lakkréteg lágyult meg leghamarabb és könnyen lehámozhatóvá vált valamennyi átfestési réteggel együtt (17. kép). Hangsúlyozni szeretnénk, hogy a felület nem forrósodott át, mivel a tisztítás egyszerre kis felületre terjedt ki, a melegítés ideje és mértéke a készülékkel jól szabályozható. Tudott, hogy a magas hőmérséklet káros hatást fejthet ki a kötőanyagokra, szerves bevonatokra vagy akár a hordozóra, ám összehasonlítva a vegyszeres eljárásokkal, ez a módszer eredményezte a legszebb felületet, a legkevesebb sérüléssel. A feltárás után 95–98%-ban megmaradt az eredeti festékréteg és csak kis hibákat, sérüléseket kellett retusálni.

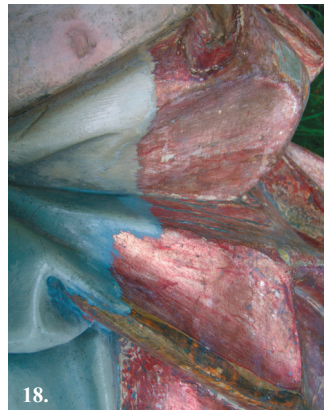
18. kép. Ezüstre felhordott vörös lazúr. Az oromzat térdeplő angyalának köntöse a feltárás folyamatában.

kat polírozták, majd színes lazúrokkal borították (18-20. kép). A pigmentekben vagy színezékekben szegény, áttetsző bevonat vagy lakkréteg a felületnek nemesebb, fém-

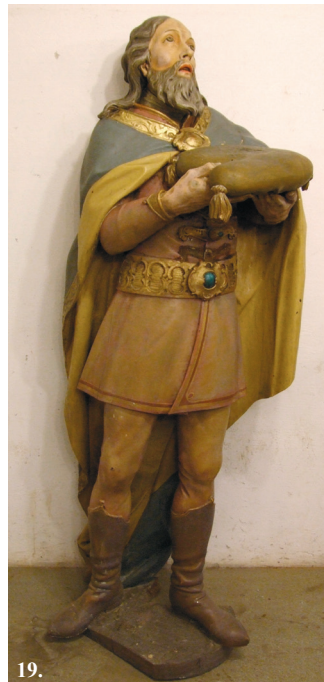
19. kép. Szent István alakja a restaurálás előtt.

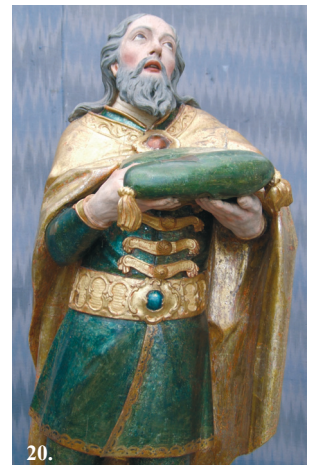
20. kép. Részlet Szent István alakjáról a restaurálást követően. A palást belső oldalát ezüstre felhordott sárga lazúr díszíti, a párnán és a kabáton két különböző zöld lazúr maradt fenn, a palást csatjainak ékköve vörös, az övcsat ékköve kék lazúrszínekben pompázik.

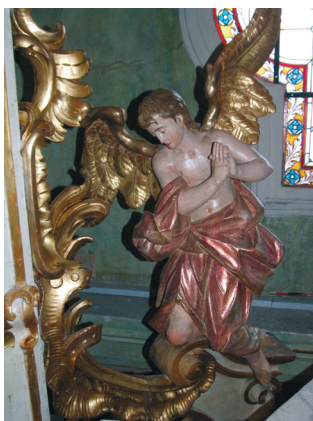
21. kép. Az oromzat térdeplő angyalalakjának vörös lazúrral, gazdag árnyalatokkal megfestett köntöse. Helyreállítás utáni állapot.

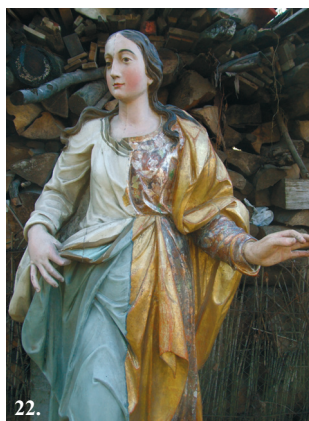
22. kép. Részlet a Mária-szoborról félig feltárt állapotban.

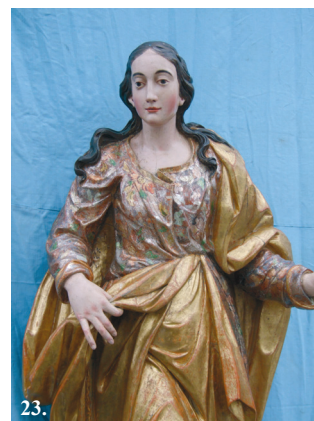
23. kép. Részlet a Mária-szoborról a restaurálás után. Az eredeti festékréteg 95–98%-ban fennmaradt.

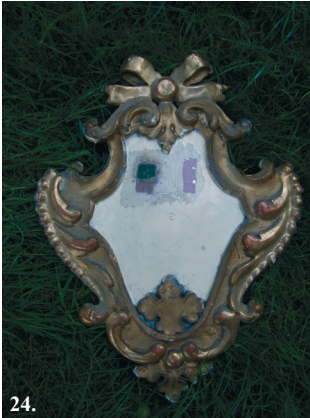
Az eddigiek során szót ejtettünk több típusú felületről, díszítésről és feltárási módszerről. Ugyanakkor szükséges megemlítenünk azt is, hogy az aranyozások esetében nem minden részleten tártuk fel az eredeti felületet (24-25. kép). A piros márványutánnal díszített oszlopok fejezetét és egyes áttört faragványokat úgy festettek át az 1898-as beavatkozás során, hogy a díszek kidomborodó részeire fény-aranyat, a környező felületekre pedig matt

24. kép. Pajzsdísz a főoltár központi fülkéjének jobbjáról, a kutatóablakokkal. A dísz négyrétegű átfestés borítja. Az aranyozott felületeken részben a sötétvörös bólusra felhordott 19. század végi aranyozás, másrészt az igénytelenebb, későbbi, elszíneződött bronzporos átfestések láthatók.

aranyat hordtak fel. A fényarany felhordása előtt az eredeti aranyozás felületét durván megfaragták, megcsiszolták, majd másfél-két mm vastagon lealapozták, erre került a sötétebb vörös bólus és a később szépen felfényezett aranyfüst. A felület érdesítése során okozott sérülések és az alapozás nyomai néhol még a környező részekre is kiterjednek, ráfutnak (26. kép). Az aranyozókat ez nem zavarta, mivel ezeket a felületeket matt arannyal borították. Az említett beavatkozás után, az oltáron még több ízben végeztek javítást, felújítást. A jó minőségű, szép patinájú, fényarany felületeket nem festették át. A környező matt arany felületeket viszont több rétegben borították igénytelenebb, elszíneződött, bronzporos átfestési rétegek. A helyreállítás során ez utóbbi bronzporos festések eltávolítása mellett döntöttünk, feltárva az alattuk fennmaradt 18. századi fényaranyat. A 19. század végi fényarany eltávolítása során – mely technikailag is nehezen kivitelezhető – az eredmény egy töredékes, sértett eredeti felület lett volna, melyért fel kellett volna áldozni egy jó megtartású, szép felületű aranyozást, majd helyette egy gyakorlatilag ugyanolyan rekonstrukciós festést készíteni. Mindezeket mérlegelve, az 1898-ban készült fényarany felületek megtartása mellett döntöttünk.

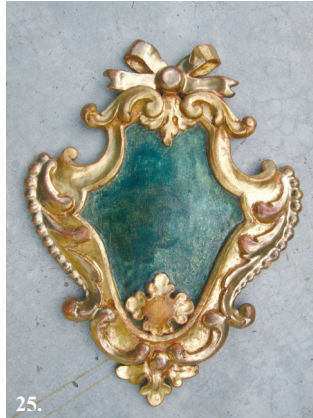
25. kép. A pajzsdísz a restaurálást követően. Az aranyozott felületeken részben a feltárt 18. századi fényarany, másrészt (a szélső bogyós díszítésen) a 19. század végétől származó, a restaurálás során megőrzött fényarany látható.

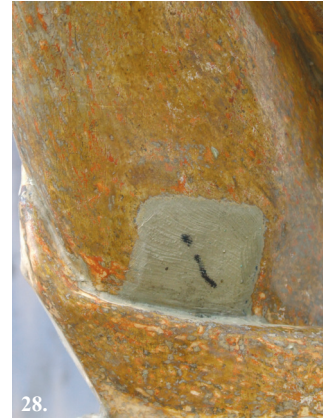
28. kép. Tanúfolt Szent László király palástjának belső oldalán, az ezüstözött, sárga lazúrral színezett felületen.

A restaurálás során nagyon fontos és hasznos érinthetetlen tanúfoltok megőrzése (28. kép). Az utóbbi időben egyre jobban hajlunk minél több tanúfolt meghagyására, valamennyi típusú felületnél. Ezek bizonyíthatják a munka hitelességét, a feltárási szakszerűségét. Ugyanakkor nagyon sok információt megőriznek az utókor kutatói, restaurátorai számára az átfestési rétegekről, különböző korok ízléséről, színvilágáról. Segíthetnek berendezési

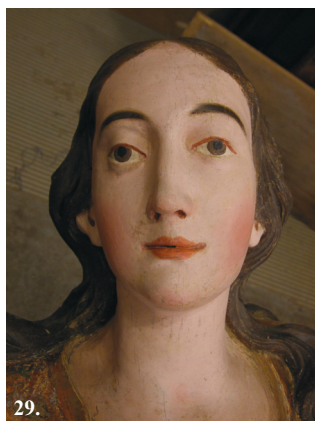
29. kép. Mária arca. Feltárt, retusált, kész állapot.

bevonatok azonosításánál, különböző pigmentek vizsgálatánál, a tisztítási folyamatnál és még számos helyen alkalmazzák. Azzal a gondolattal bővítenénk a felsorolást, hogy mennyire fontos a kész, kiegészített, retusált állapotról készített UV-lumineszcens felvétel. Ezzel lehet vallasni a tárgyat (és a restaurátort), mérlegelni a beavatkozás mértékét, jogosultságát, hitelességét (29-30. kép).

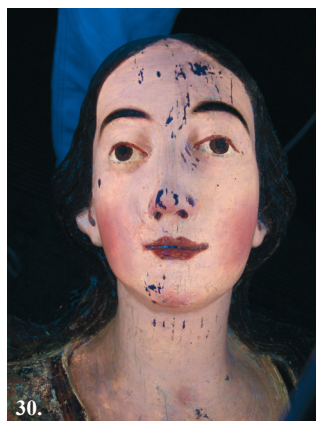
30. kép. Mária arca. Retusált, kész állapot. UV-lumineszcens felvétel.
