# Az erdélyi történeti üvegablakok túlélésének esélyeiről

Mester Éva

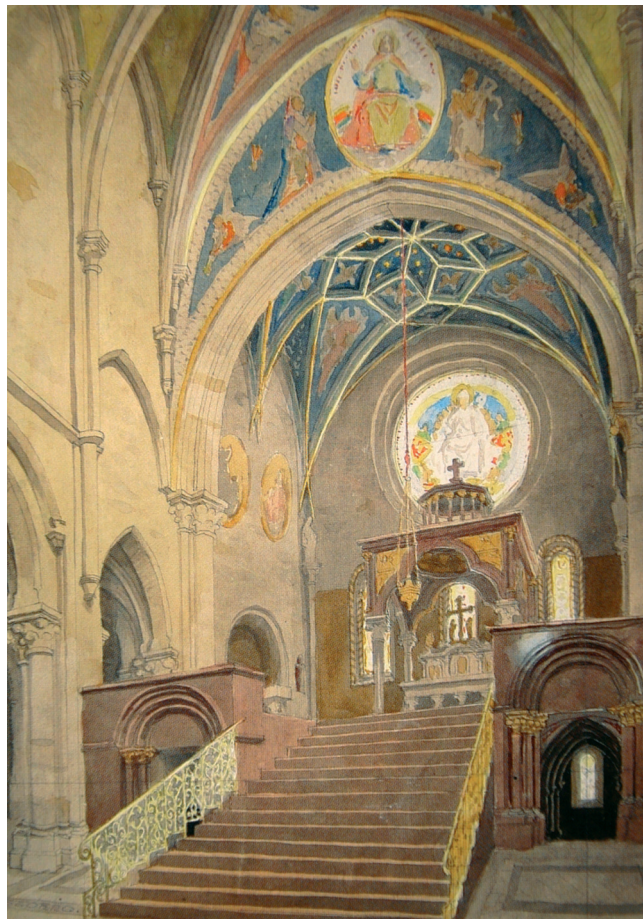
1. kép. Az pannonhalmi apátsági templom restaurálási látványterve 1865-ből id. Storno Ferencről.

A nagymúltú, ősi Pannonhalmi Bencés Főapátságot nemzeti történelmünk, építészeti, iparművészeti örökségünk szerves részeként tartja számon a szakirodalom és a közvélemény. Történelmünk viharos évszázadai utáni megújítása – nagyszabású kiépítése a 19. század első évtizedeire esett, amikor már megvolt a kellő felkészültség, a gazdasági és technikai háttér a hazai egyházi építészeti hagyaték helyreállítására. Később, a historizmus idején a korban megszokott módon – az architektonikusan megújult épületet egységes tematika alapján, határozott ikonográfiai program alapján falképekkel és színes üvegablakokkal tették harmonikus egésszé (1. kép).

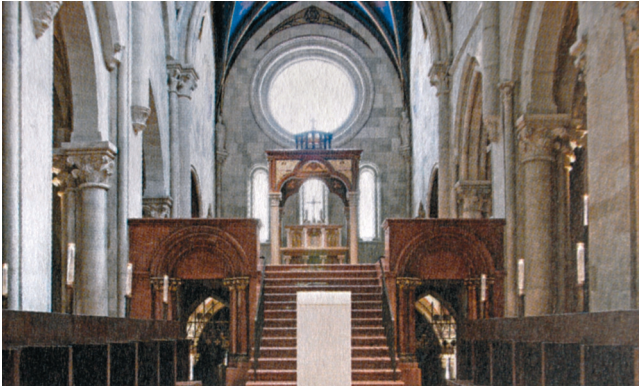
3. kép. A apátsági templom mai semlegesített belső tere, a „megvakított” ablakkal. Már a baldachint is elbontották.

A nagy szakértelemmel elkészített üvegfestmény vete-medés és festéklepergés nélkül csaknem másfél évszázadon keresztül meghatározó díszítménye volt a templomnak. Mindezek ellenére az épület közelmúltban történt átalakításakor a templom vezetősége, a szerzetesi közösség egy tollvonással nemkívánatosnak minősítette hazánk egyik legkorábban keletkezett értékes történeti üvegfestményét – azzal az indokkal, hogy zavarja a tucatnyi létszámot el sem érő szerzetesi közösség elmélyült imádkozását (3. kép).

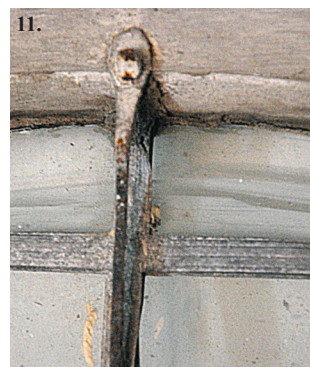
11. kép. A szélvasakat az ólomsínek elé helyezve a kerethez szegelték.

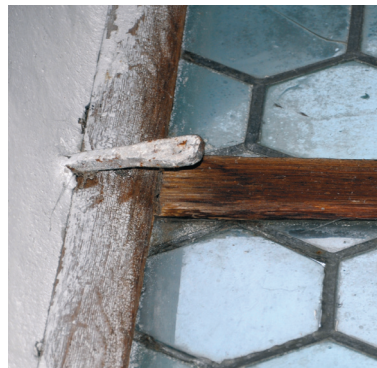
16. kép.

A falzatba rögzített fémkampók tartják a kereteket.

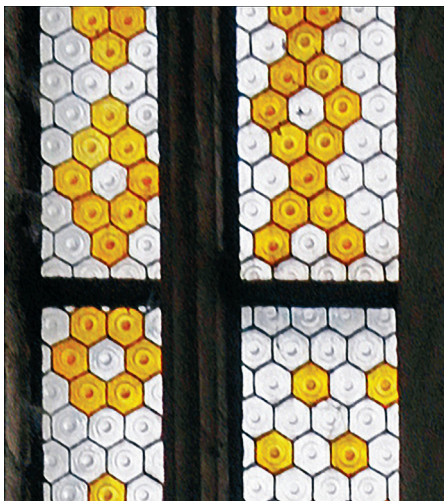
22. kép.  
Az eredeti üvegek helyett, kommersz préselt elemeket építettek be.
