Védőrács, védősodrony, védőüveg – a díszüvegezek védelmének lehetőségei

Mester Éva

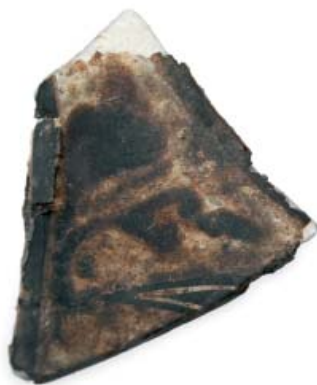
1. kép. Az üvegfestményen jól láthatók a károsodás fázisai.

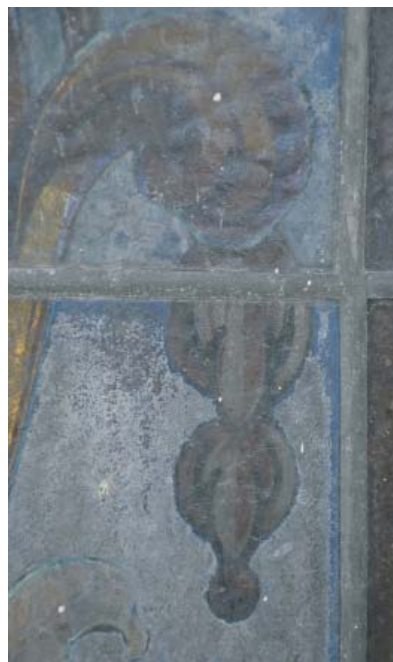
2. kép. A külső oldalon lévő zománccfestések nagymértékben károsodhatnak védőüveg nélkül. Kalocsa, székesegyház 1908.

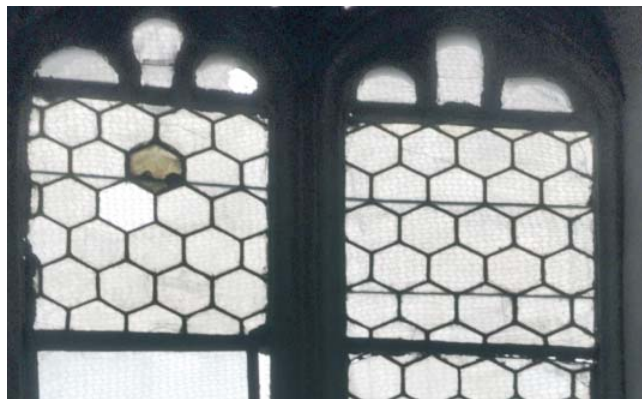
3. kép. Az erősen romlott ablakok szétesését az üveg elé helyezett védőháló késleltetheti.

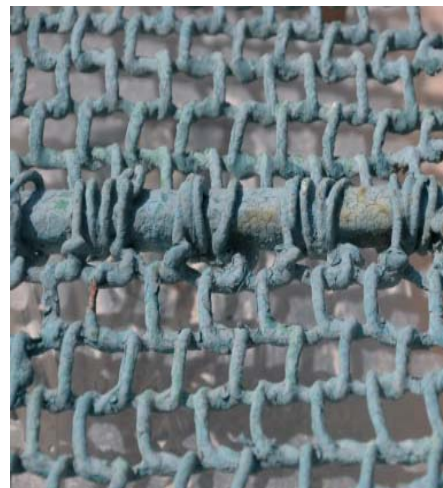
6. kép. Az ablakok védelmét szolgáló rusztikus fémsodrony. Kalocsa, székesegyház.

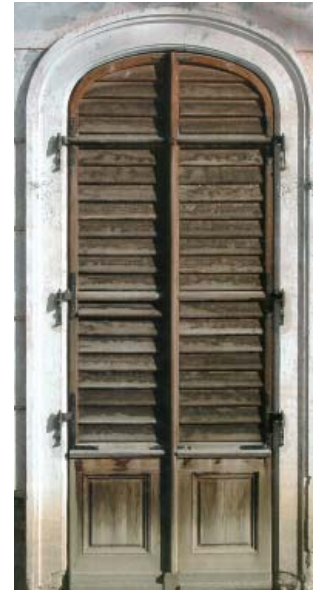
5. kép. Zsalugáteres fa ablaktáblák védik az üvegablakokat. Gödöllő, Királyi kastély.

Az üvegablakokat károsító tényezők elleni védekezés folyamatosan változott, alakult, fejlődött. A legkorábbi időkben a sérülékeny ablaktáblákat a külső oldalról belülről rögzíthető fatáblákkal óvták. Ez a védelem egyes épületeknél napjainkig fennmaradt (5. kép). A különféle formájú és díszített rácsozások az épületek homlokzati elemeit képezik és megakadályozzák a jogtalan behatolásokat, de nem védenek a kőbedobásoktól, a lőfegyverrel történő belövésektől és a madaraktól. A védősodronyok már nagyobb hatékonysággal bírnak, kövel ugyan nem lehet átadni a sűrű és vastag fémfonatokon (6. kép), de a mániákus rongálók az egyes ablakrészeket még így is szétlőhetik. Nem egyedüli esethez a kalocsai székesegyházban az ablakok efféle „szórakozástól” sérültek az elmúlt évtizedekben (7. kép). A sodrony ugyan megvédi a fészkelő madaraktól, de nem lehet kitakarítani. A kisebb levelek és a szemét összegyűlik az ablak és a sodrony között, a sarkokban felhalmozódva rontja a látványt, a rovaroknak és pókoknak remek búvóhely, a sűrű pókháló ellepik az ablak egész felületét a szálló porral együtt.

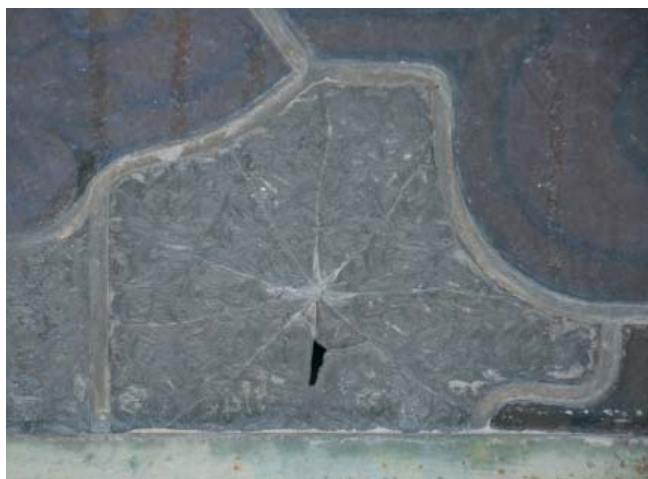
7 kép. A fémsodrony nem véd meg a löfegyverektől. Kalocsa, székes-egyház.

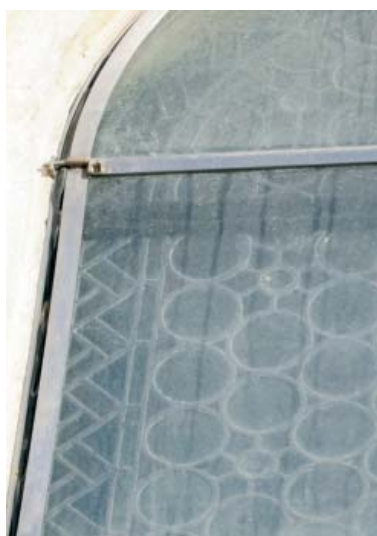
8 kép. A védőüveg bemattul, ha nincs lég-cirkuláció. Pécs, dóm.

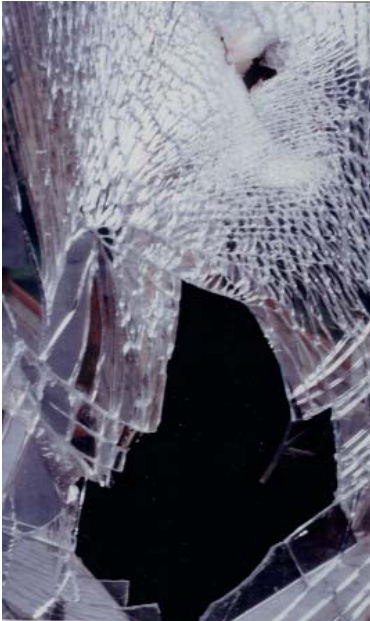
10. kép. Betört, ezüstfóliás védőüveg. Keszthely, plébánia-templom..

A védelem kétségkívül leghatékonyabb eszköze a védőüveg, de ennek alkalmazásához nélkülözhetetlen a tájékozottság és az épület jellegzetességeit feltáró kutatómunka, mert csak így lehet eljutni számos szempont figyelembevételével a megfelelő technikai és műszaki megoldásokhoz.⁷ Szinte minden helyszín más módszert kíván. Kellő műszaki felkészültség hiányában óriási hibákat követhetünk el. A keszthelyi plébániatemplom esztétikailag és műszakilag is erősen kifogásolható védőüvegezése rossz döntés volt, mert még a legfontosabb műszaki követelményeket és alapvető esztétikai elvárásokat is figyelmen kívül hagyta. A tolvajok felmászta a déli oldalkápolna tetejére, gond nélkül betörték a templomhajó legközelebb eső ablakában a védőüveget és kilökték a mögötte lévő százéves, műemlékileg védett üvegfestmény legalsó mezőjét (10. kép). A rombolásnak még sem lett eredménye számukra, mert a templom padlószintje

több méterre volt az ablaknyílás aljától, így a tervezett kincs-szerzésük meghiúsult. A kizuhant ablakrész részlegesen elpusztult, többi része is erősen megsérült. A kiütött nyílás gyors lefedése mellett a részletgazdag historikus üvegfestmény sérült részeinek kibontásáról és az ablak helyreállításáról is gondoskodni kellett. A problémák ekkor kezdődtek. A templom középkori merműves ablaknyílásainak kőkávéjába az üvegfestményeket kívülről építették be a 19. század utolsó évtizedében.

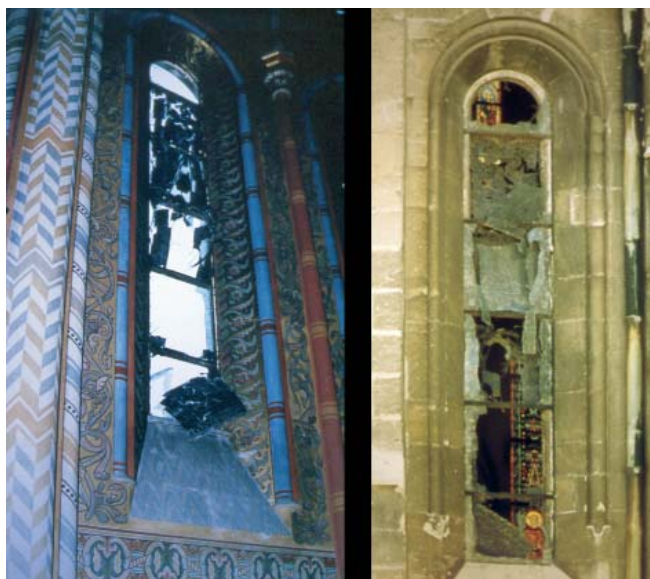
11. kép. A drótbetétes védőüveg a robbantás következtében kilökte a mögötte lévő üvegfestményt. Budavári Mátyás-templom.

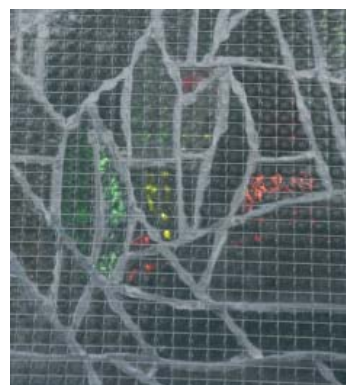
12. kép. A rossz megoldást máig használják. A drótbetétes üveg torzításai a külső oldalról. Budapest, Városmajori templom.

A védőüvegek alkalmazása csupán a 19. század közepétől vált realitássá, amikor a táblaüveget már – az ipari forradalom hatására – nagyipari módszerekkel nagy mennyiségben gyárthatták. Tömeges elterjedésük a 20. században kezdődött. Az üvegfestmények és a díszüvegezésű ablakok elé Magyarországon kezdetben leggyakrabban drótbetétes üvegeket használtak a szennyeződések, az időjárási viszontagságok, a betörések elleni védelemre és hőszigetelési céllal. Ennek az üvegfajtának ilyen célú felhasználása számos kockázatot rejt – több szempontból sem felel meg a védőüvegekkel szemben támasztott műszaki elvárásoknak. A robbantások ellen nem védenek, összetörnek – a légnyomás következtében a befelé zuhanó részek a mögöttes, éppen megvédendő üvegfestményeket lökik ki (11. kép). Ennek ellenére máig használják ezt a megoldást, mint ahogy azt a Városmajori templom példája mutatja. A nemrég beépített védőüvegezés négyzetes rasztere (12. kép) az üvegfestmények teljes textúráját meg-

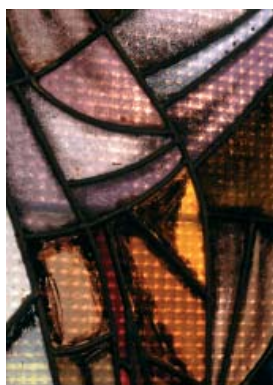
13. kép. A drótbetétes üvegek pointillista fényei megzavarják az üvegfestmények esztétikai hatását a belső oldalról is. Budapest, Városmajori templom.

változtatja. Becsillanó, szinte pointillista fényhatásokat hoz létre a látványban, ami valószínűleg nem egyezik meg az alkotó eredeti elképzeléseivel (13. kép). A legjobb megoldást a ragasztott biztonsági üvegek jelentik, melyekben semmiféle mintázat nincs és osztásaik igazodnak az üvegfestmények alosztásaihoz. Igény szerint akár golyóálló biztonsági fóliával is megerősíthetők (14. kép). Számos esetben kiváltják az árnyékoló fémsodronyokat (15. kép) és jótékonyan láttatni engedik az üvegek valódi színharmonióit napfényben és borús időben egyaránt. A helyesen, hézagmentesen beépített védőüveg nem csak a leveleket és egyéb szemetet tartják távol, de a porszenyeződést is kiiktatják az ablakok környékéről. A védőüvegeknek fontos szerepük van az épületek klimatizációjában is. Napjaink energetikai követelményei megkívánják ennek figyelembevételét. Az előzőekben említett budavári Mátyás-templom robbantásban tönkrement Szent József ablaka elé a restaurálás után mégis visszaépítették azt a típusú drótüveget, ami a robbantástól nem védte meg az ablakot. A nemrég befejeződött műemléki helyreállításban végre megszüntették ezt,

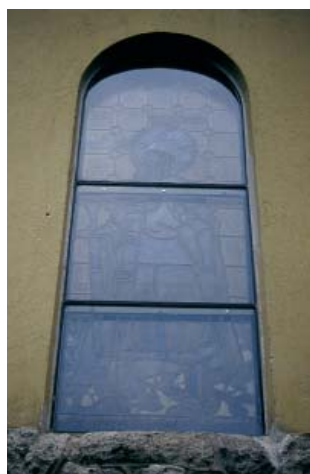
14. kép. Védőüveggént a legjobb megoldás a sima felületű ragasztott biztonsági üveg. Zebegényi templom, 2008.

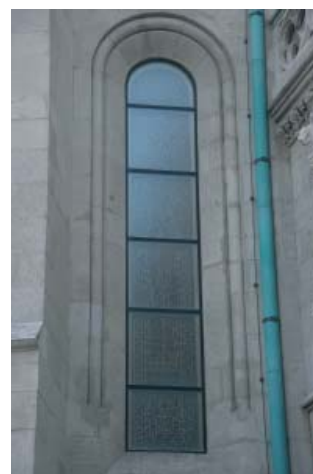
16. kép. Rusztikus felületű üveget alkalmaztak védőüveggént a budavári Mátyás-templomban. Szent József ablak.

és felületileg ugyan texturált, de szintelen védőüveget kaptak az üvegfestmények (16. kép). A templom összes ablakánál egységesen ezt a megoldást alkalmazták.

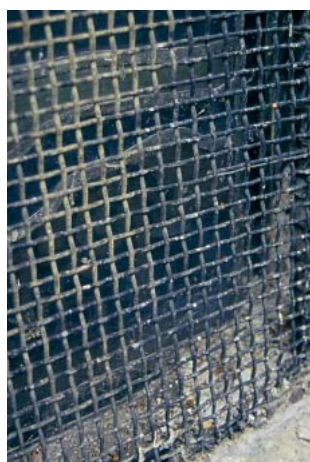
15. kép. A sűrű drótfonatot váltotta fel a ragasztott biztonsági üveg a zebegényi templomban.

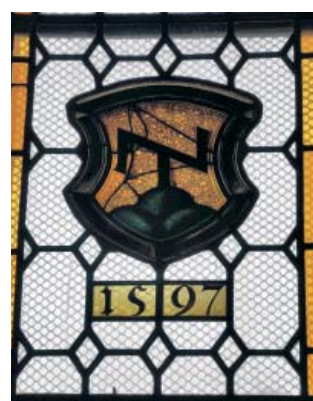
17. kép. Máig fémsodronyokkal védik a több száz éves értékes ablakokat Svájcban. Basel, katedrális.

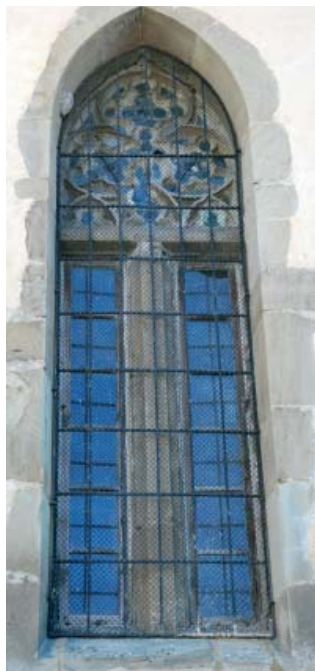
18. kép. Erdély középkori templomainak mérműves ablakait is fémsodronyok védik a külső oldalról. Szászivánfalva, evangélikus templom.

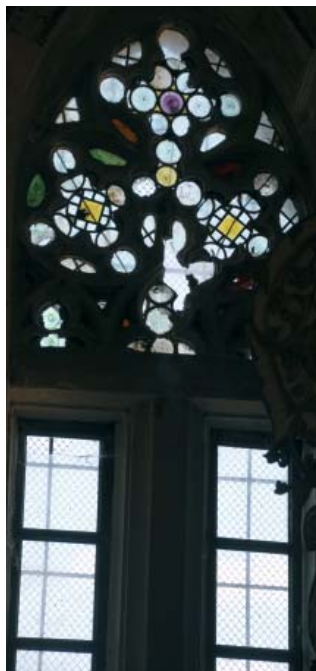
19. kép. A szászivánfalvi templom ablakának felső része a belső oldalról. A szétesés határára lévő üvegeket csak a sodronyok tartják a kizuhanástól.

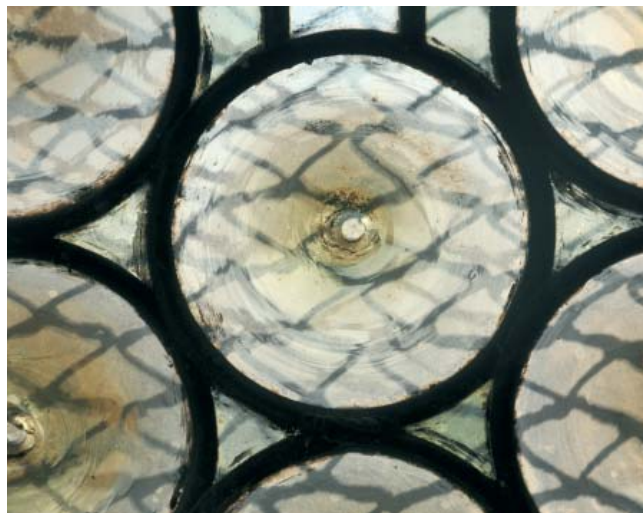
20. kép. A tányérüveg-ablakok látványát is zavarja a fémsodrony. Pécs, dóm.

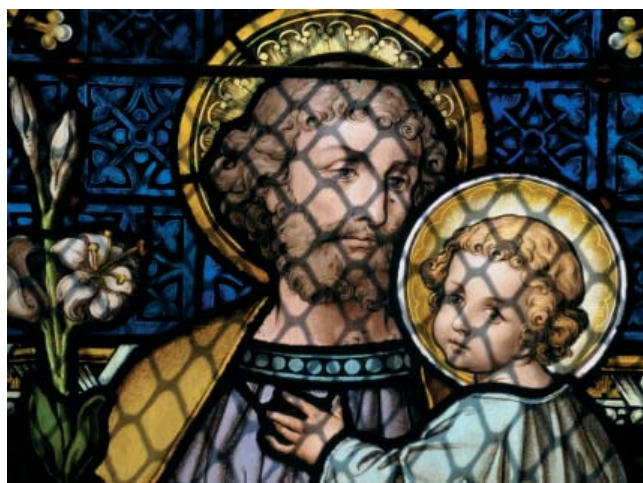
22. kép. A napsütésben az üvegfestmény elé helyezett rács vetett árnyéka értelmezhetetlenné teszi a kompozíciót. Kassa, Szent Erzsébet templom.

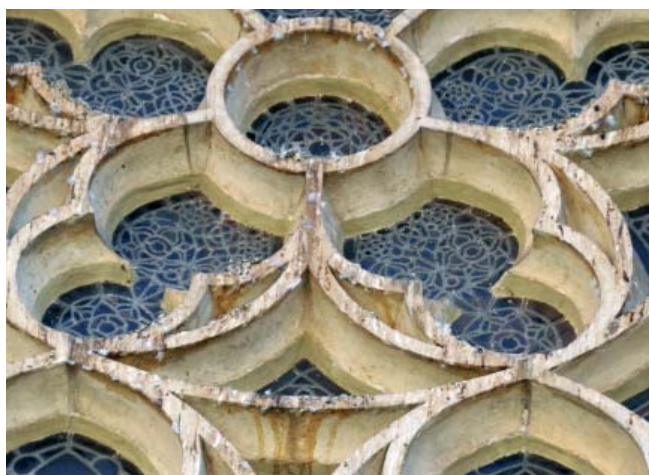
24. kép. Védelem nélkül a madarak gyorsan igénybe veszik és tönkreteszik a frissen felújított kőkereteket és az üvegeket. Fotó: a szerző.

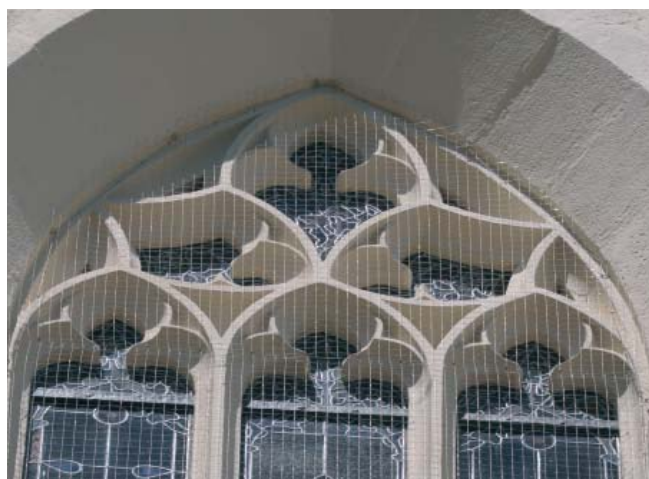
25. kép. A faragott kőkeretes ablakoknál a madarak elleni védekezés egyik legjobb módja a vékony madárháló.

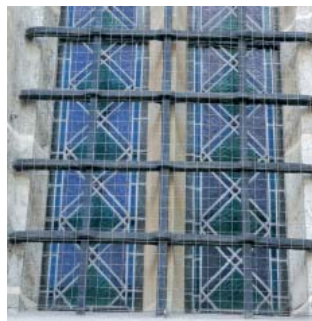
26. kép. Kovácsoltvas fémrács madárhálóval kombinálva mérműves ablakbélletben.

(26. kép). A rácsokat régebben akár a fémsodronyokkal együtt is használták (27. kép). Fémrácsokat gyakran készítettek a reneszánsz épületek számára is. Később, a barokk korban óriási divatja lett a különféle formájú és díszettséggű rácsoknak. Az üvegablakok elé nem csak védelmi, de esztétikai megfontolásból is tettek kovácsoltvas díszítményeket az igényesebb épületeknél – templomoknál és kastélyoknál. Ezek épülethomlokzati elemként szerves egységet alkotnak a többi díszítőelemmel. Kellemes esztétikai hatást nyújtanak kívülről (28. kép) – és belülről is az egyszerű, méhsejt alosztású szintelen üvegből készült ablakokon kitekintve a rácson keresztül (29. kép). A díszes rács és a geometrikus ablakmintázat harmonikus, egységes látványt mutat. Olykor az ablak és a rács mintázata annyira összefonódik, hogy még az ablakbélletbe

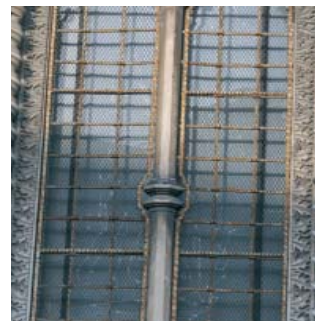
27. kép. A rácsokat és sodronyokat régebben együtt használták. Ezek ma is remekül funkcionálnak.

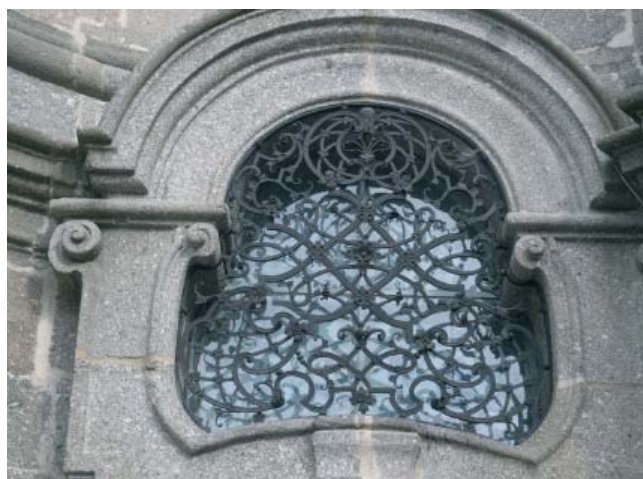
28. kép. Az ablakok elé helyezett díszműkovács műremek a védelem mellett a barokk épületek dekoratív homlokzati elemévé váltak.

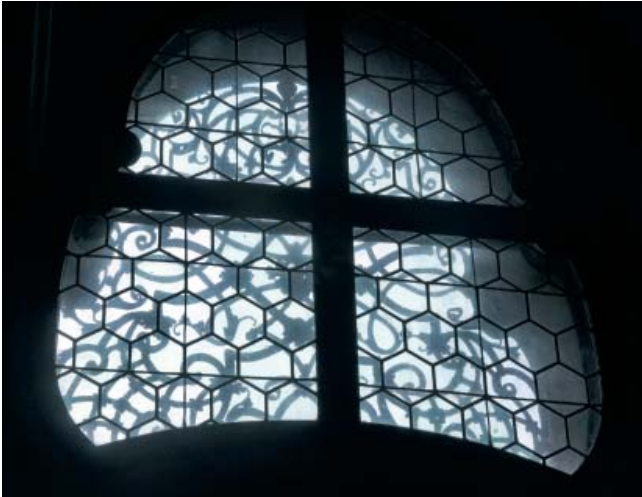
29. kép. A fémrácsok az egyszerű geometrikus mintázatú ablakokkal a belső oldalról is szép látványt nyújtanak.

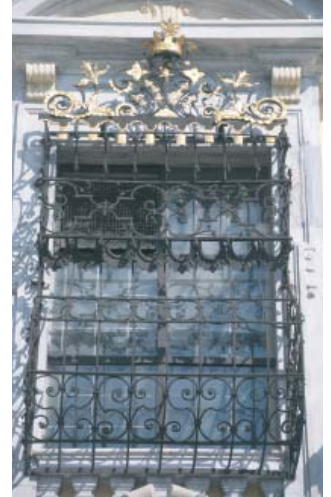
31. kép. A palota míves barokk kovácsoltvas díszrácsai aranyozott koronás díszítésekkel. A négyzetes alosztású ablakelemek eltűnnek a díszítések mögött. Ausztria, Maria Taferl.

vetett árnyékon is nehéz a megkülönböztetés (30. kép). A külső oldalon ugyancsak összeolvad az üveggel a rács. Bizonyos esetekben az ablak egyszerű négyzethálós felosztása szinte láthatatlanná válik a pompás kovácsoltvas műremek mögött, melynek felső, koronás részét aranyozott motívumok díszítik (31. kép).

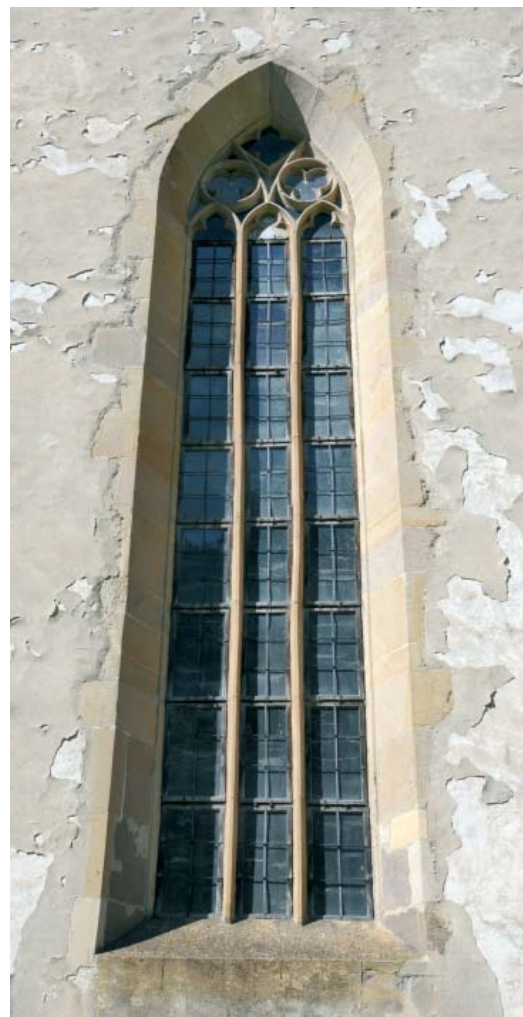
32. kép. A késmárki templom egyik gótikus ablaka több száz éves ablakelemekkel és beépítési megoldásokkal.
