A sepsikilyéni unitárius templom falképeinek festéstechnikája

Nemes Erika Tímea

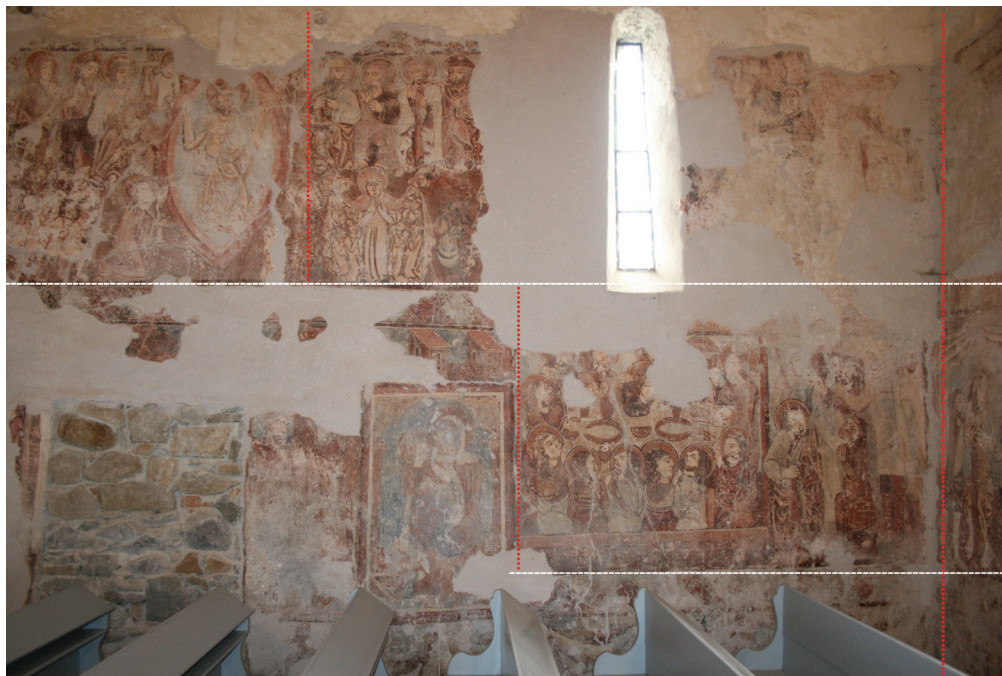
1. kép. A templom déli oldala: ---- állványszintek, függőleges vakolathatárok.

A felső regiszterben az Utolsó ítélet jelenete, alatta Bevonulás Jeruzsálembe, Mária gyermekével, Utolsó vacsora, Júdás csókja jelenetek.

Helyszíni megfigyeléseink alapján a templombelső falai három sávban kerültek kifestésre. A falképek vakolathatárainak fedése tükrözi a festés időbeni sorrendjét. Ezek alapján a templombelső falképeinek munkálatai – a *Passió* jeleneteket megszakító *kosarat vivő szent* és a *Mária gyermekével* ábrázolás kivételével, melyek korábban készültek – a déli oldal legfelső regiszterétől, az *Utolsó ítélet* (1. kép) jelenetétől indultak, fentről lefelé és bal-

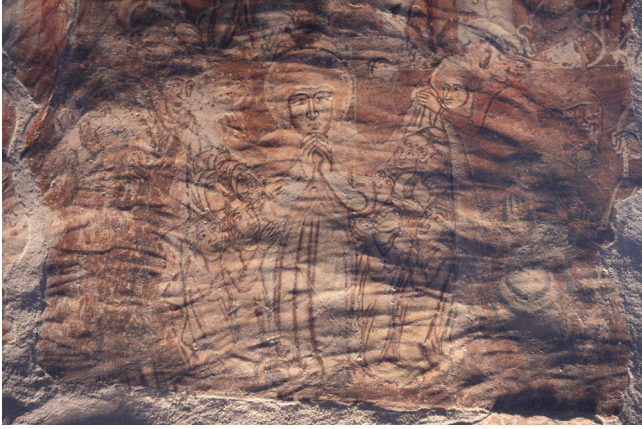
2. kép. Részlet az Utolsó ítélet jelenetéből: eszköznymokkal sűrűn barázdált felület. Surlófényes felvétel.

Az *Utolsó ítélet* jelenetnél az első nagy szakasz, amelyet felvakoltak és kifestettek, 440 cm-es. A függőleges vakolathatár az Ítéelő Krisztus balján, a mandorla közvetlen közelében húzódik. A felvitt vakolatot erőteljes karmozdulatokkal simították el. A pár centiméter élű spatula sűrűn végigbarázdálta a képmező teljes felületét. A spatulanyomok többnyire vízszintesek és enyhén íves lefutásúak (2. kép).

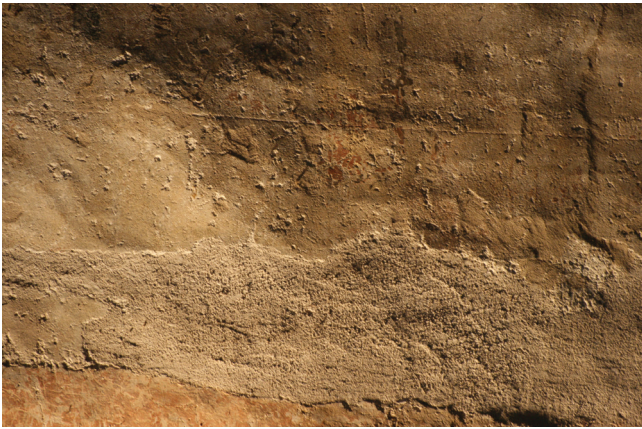
3. kép. Kicsapózsineg nyoma a vakolaton, surlófényes felvétel.

A vakolat elsimítását a képmezők kijelölése követte, ehhez kicsapózsineget használtak (3. kép). Egyes területeken súrlófényben alákarok nyomai figyelhetők meg: pl. Krisztus mandula alakú mandorlájának dupla sávja, a mandorla közepén végighúzódo félköríves dupla sáv, amelyen trónol, valamint a lábai alatt is hasonló félkörívesen bekarcolt dupla sáv látható (4. kép).

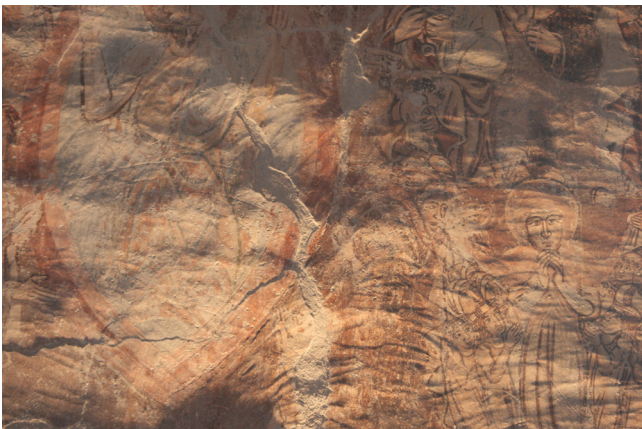
4. kép. Alákarcolás vonalai az Utolsó ítélet jelenetén. Részlet, surlófényes felvétel.

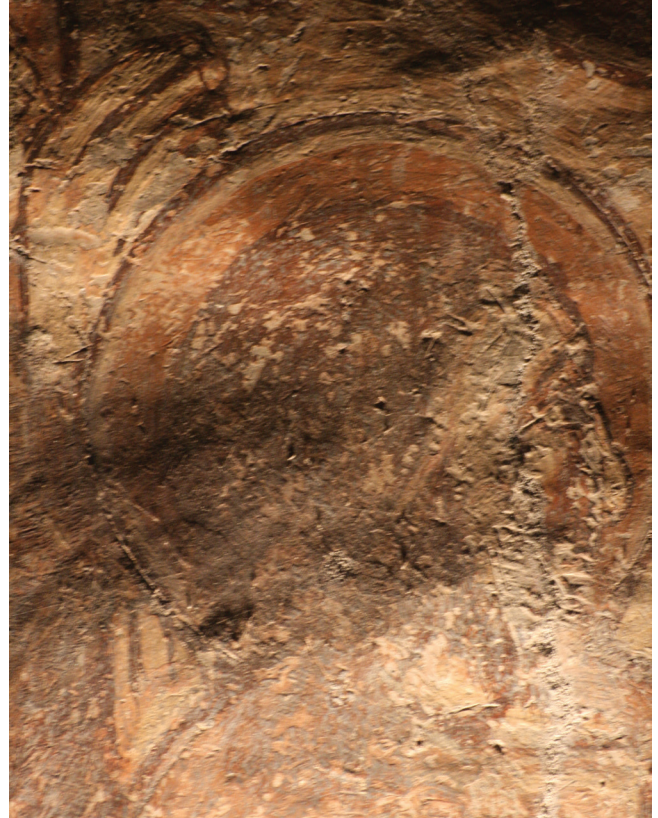
5. kép. Részlet az Utolsó vacsora jelenetéből: a glória körvonalainak bekarcolása, valamint a körző leszúrási pontja. Surlófényes felvétel.

A glóriák megrajzolásához hegyes végű körzőt használtak. A segédeszköz által karcolt körvonal, továbbá a körző középső leszúrási pontja is mindenütt megtalálható (5. kép). Az előkarcolás időpontjában a vakolat nedves lehetett, a karcolások peremén a vakolat szemcséi alig vagy egyáltalán nem peregtek ki.

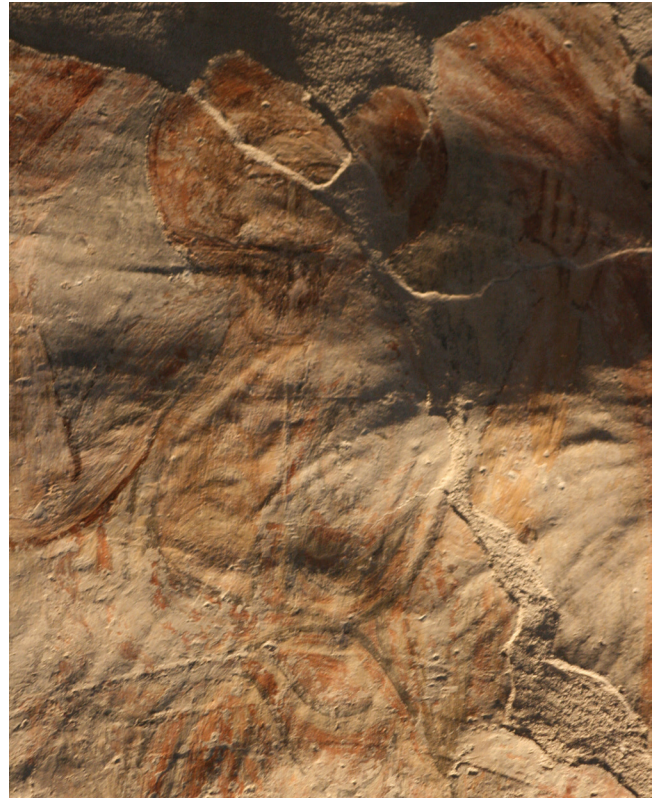
6. kép. Részlet az Utolsó ítélet jelenetéből: Krisztus teste közepén kereszt alakú szerkesztővonal látható. Surlófényes felvétel.

Súrlófényes megvilágításban az ítélező Krisztus alakjának közepén egy bekarcolt kereszt látható (6. kép). A karcolások mentén kétoldalt felgyült és halszájka formában rendeződött vakolat arra enged következtetni, hogy a vonalak meghúzása fentről le és balról jobbra történt. Ezek a feltehetően szerkesztővonalak szabályosan egyenesek, tehát meghúzásukhoz vonalzót használhattak. A Krisztus alak lábszárát is keresztülzeli egy vízszintes vonal, de a nyomokból ítélve ezt kicsapózsineggel hozták létre.

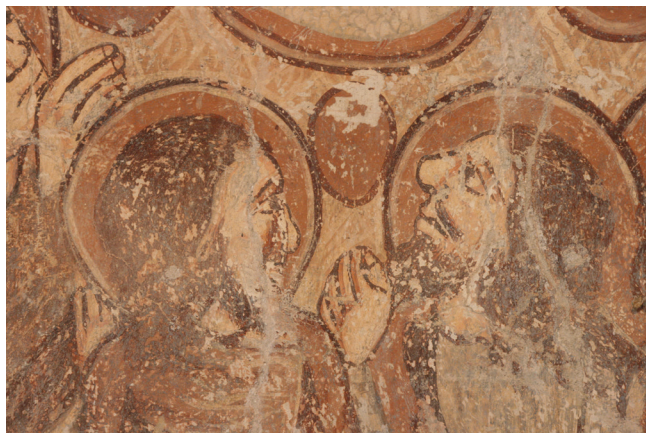
7. kép. Részlet az Utolsó vacsora jelenetéből.

A glóriákat sötét okker színnel telibe festették, majd egy fehér és egy sötétbarna sávval körülhatárolták. Az arcoknál egységes kialakításra lehetünk figyelmesek. Világos okker színnel festettek egy alapot. Az orr vonalán, a szemöldök alatt és az áll mentén sötétebb okker színnel jelölték az árnyékos részeket. A barnás, kör alakú arcpír a járomcsontokon jelenik meg. Az arc kiemelkedőbb részeit nem hangsúlyozták csúcsfényekkel. Legvégül az arc körvonalát húzták meg sötétbarna színnel, valamint az orr, a száj, a szem és a szemöldök vonalát. A haj kivitelezésénél sötét alapot használtak, majd mésszel, hullámos csíkokkal modulálták (7. kép).

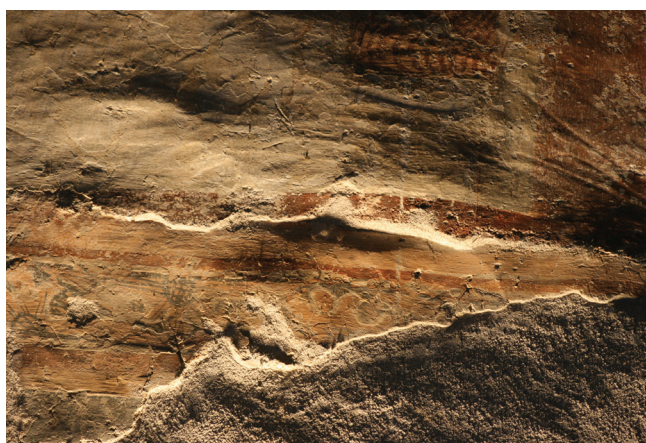
8. kép. A középső regiszterben lévő kosarat vivő szent ábrázolásának vakolata benyúlik a felső regiszter vakolata alá. Súrlófényes felvétel, részlet.

széle benyúlik a felső regiszter vakolata alá (8. kép). Ez a töredék a szakirodalomban jegyzetekkel ellentétben nem későbbi kifestés, hanem korábbi.¹⁵ A töredéken a vakolat elsimításának eszköznyomai nehezen észlelhetők. A képmező kijelölésére itt is kicsapózsineget használtak. A kompozíciót okker színnel vázolták fel. Előkarcolás nyomai csak a glória dupla körvonalánál észlelhetők. A glória belső kialakítása eltérést mutat a fenti regiszterhez képest. A glória közepétől kiindulva sugárszerű vájatokat mélyítettek a vakolatba, ezt követően színezték. A vájatok szélei legömbölyítettek, a mélyedésekben pedig, ugyan megkopott, de látható a festékréteg. Ez arra enged következtetni, hogy a glória mintázott részét még a nedves vakolatba formálták meg (9. kép).

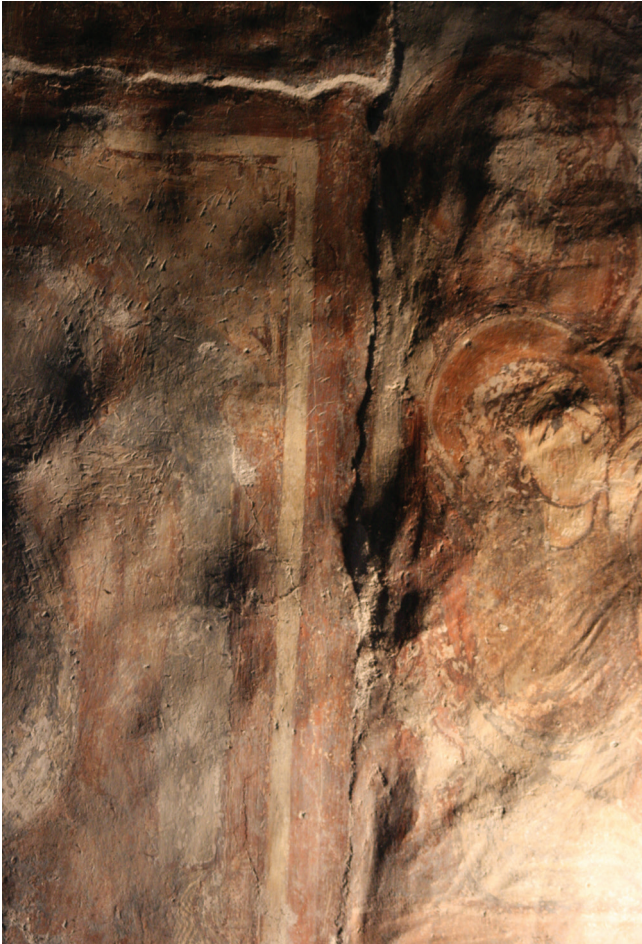
10. kép. A Mária gyermekével jelenet vakolata benyúlik a körülötte lévő ábrázolások vakolata alá. Részlet, surlófényes felvétel.

Korábban a kutatók úgy vélték, a *Passió*-ciklus indítójelenetének egy részét később egy Mária-ábrázolással fedték le.¹⁶ A helyszínen készített surlófényes felvételek ezt cáfolják. A *Mária gyermekével* jelenet vakolatára rányúlik a körülötte lévő *Utolsó ítélet* (fent), *Bevonulás Jeruzsálembe* (bal) és az *Utolsó vacsora* (jobb) jelenetek vakolatainak széle (10. kép), tehát ezt az ábrázolást hamarabb festették fel, mint a környezetében lévőket.

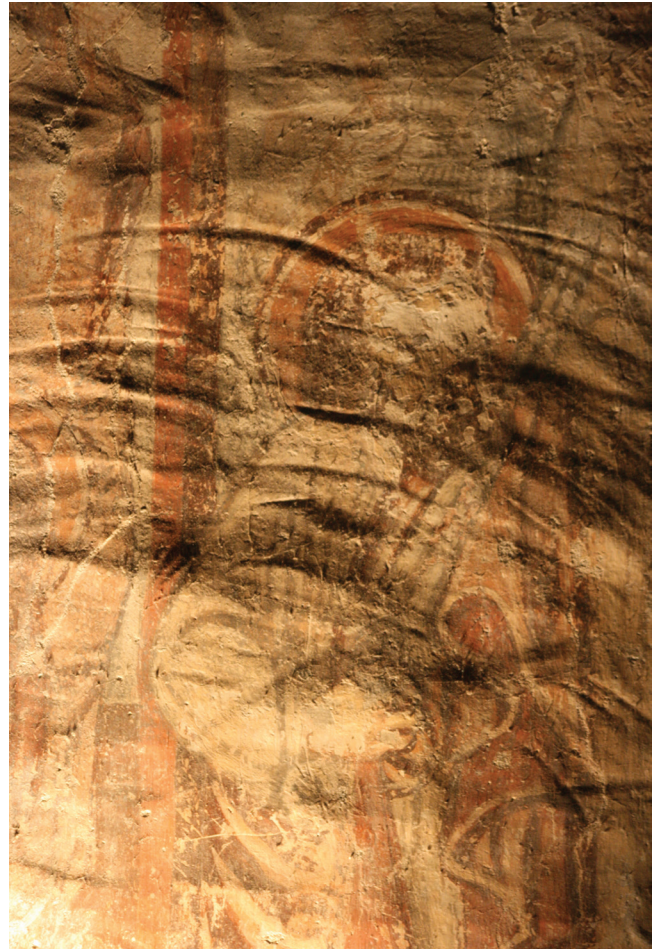
11. kép. Részlet a Júdás csókja jelenetből: a surlófényes felvételen, a jelenethatáron túlnyúló eszköznymok kontrasztos képe látható.

A középső regiszter, következő két jelenetét - az *Utolsó vacsorát* és *Júdás csókját* - nem tagolják belső vakolathatárok, egy vakolatszakra festették azokat. A *Júdás csókja* Péter alakjának karja rálóg a két jelenetet elválasztó keretre (11. kép). A vakolat elsimítására használt spatula nyoma mindenütt megjelenik. Az asztalt körülülő apostolok arca hasonló karakterű, és kivitelezésükben sem tűnnek fel különbségek. Glóriájuk megfestését követően az arc világos színével folytatták a munkát. Az arcokra aprólékos kidolgozás nem jellemző. Az árnyékok jelzésszerűen, szélesebb csíkokkal jelennek meg, valamint kör alakú foltként az arcpír. A haj, a szemek, az orr, a száj ugyanolyan sötétbarna színt kapott.

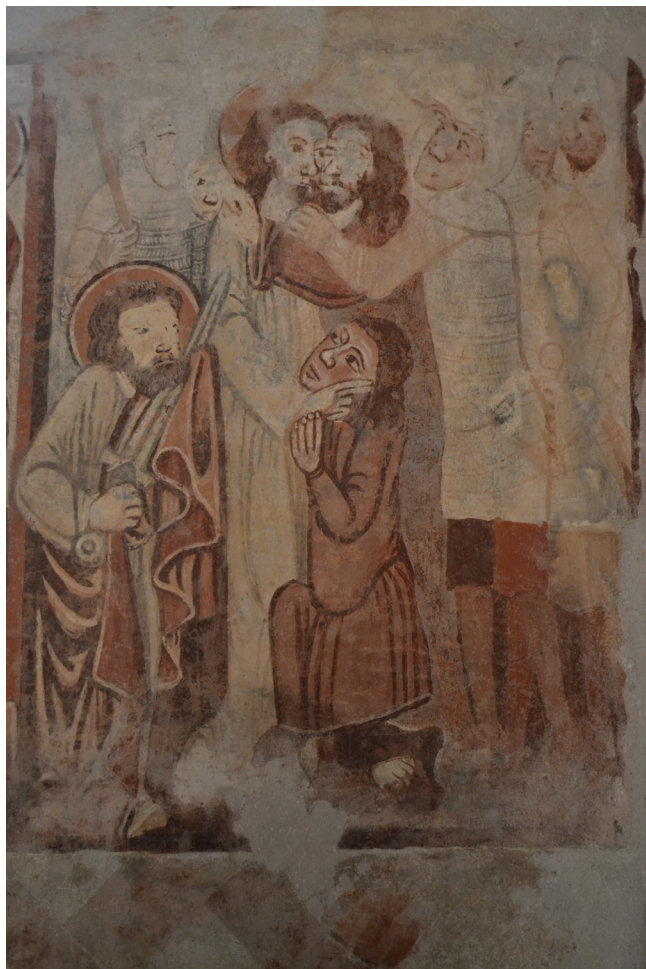
12. kép. A lekopott festékréteg miatt láthatóvá vált okkerszínű alárajz a Júdás csókja jeleneten. Részlet.

A *Júdás csókja* falkép jóval kopottabb, ezáltal jól megfigyelhető az okker színnel felvázolt alárajz. A háttérben két katona arca meglehetősen jó állapotban maradt meg, a testüket védő kopott sodronypáncélhoz képest. Itt csak az alakok alárajza látható és nagyon kevés a festett ruházatokból, a befejezetlenség hatását keltve (12. kép). Ez arra utal, hogy ruhájukat az arcuknál jóval később festették, amikor a vakolat szinte már száraz lehetett.

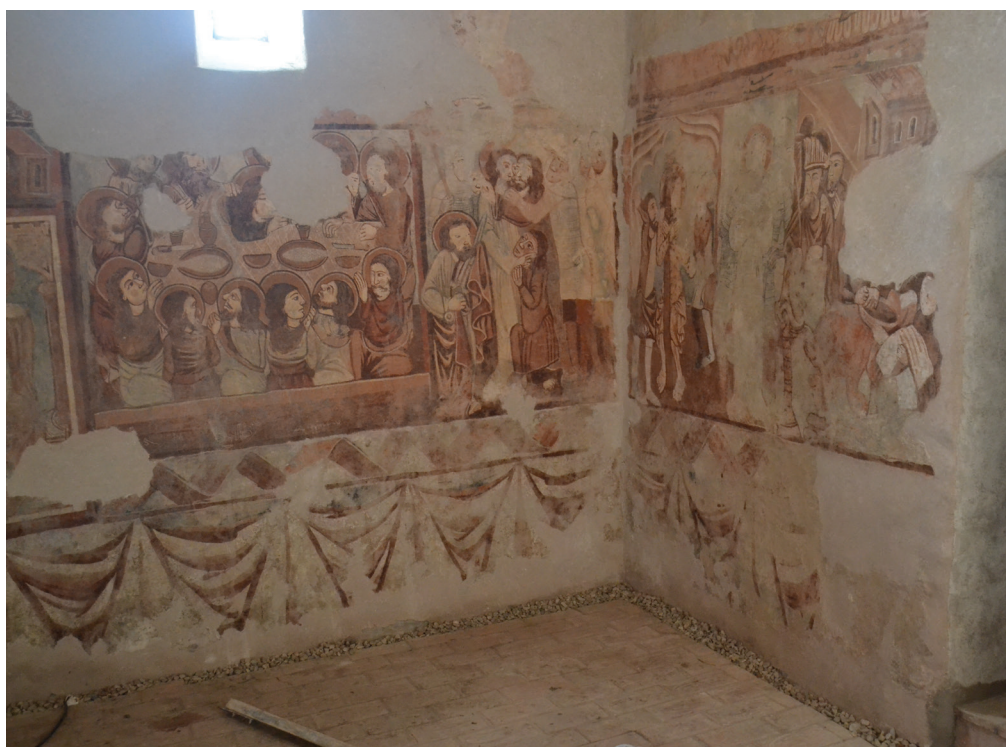
13. kép. Déli és nyugati oldal középső regiszter, részlet. Balról jobbra: Utolsó vacsora, Júdás csókja, Krisztus elárulása és elfogatása, Krisztus megostorozása, Krisztus bírái előtt. A jelenetek alatt a lábazati részen drapériamotívum húzódik.

A legelső regiszterben a lábazati részre egy csavart vörös szalag, valamint drapériamotívum került. Ennek nagy része fennmaradt a déli bejáratától a nyugati falig (13. kép).

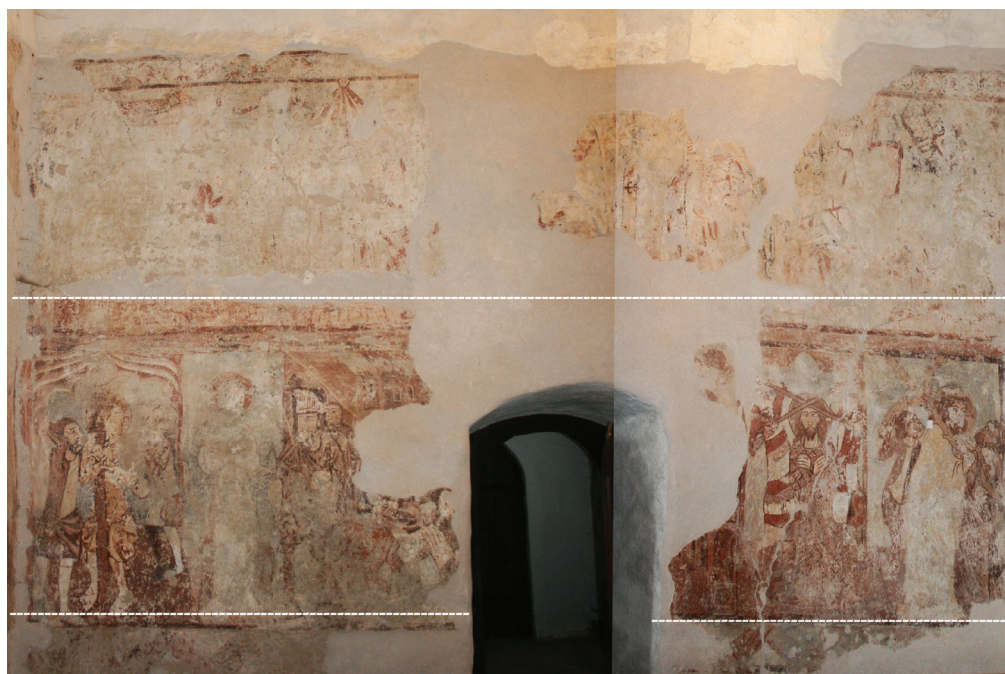
14. kép. A templomhajó nyugati oldala, ---- állványszintek. A felső regiszterben a Szent László-legendá indítójelenete van, alatta pedig a Passió jelenetei folytatódnak.

A *Szent László-legenda* indítójelenetének vakolatmagassága 170 cm (14. kép). A vakolat elsimítása pontosan úgy történt, mint a déli falon. A középső regiszter jeleneteiből sokkal több maradt fenn. Csak az alsó és felső vakolathatárok láthatók, a jeleneteket egymástól bekarcolt vonallal sem választották el. A vakolat jellegzetes elsimítása, akárcsak a képmező kijelölésére használt kicsapózsineg vízszintes nyoma itt is megfigyelhető. Az öt jelenetet az ajtó baloldalán 240, a jobb oldalán 220 cm hosszú, 160 cm magas vakolatra festették fel. A legelső regiszterben itt is tört szalagú díszítéssel és drapériát utánzó kifestéssel találkozunk, azonban a déli falhoz viszonyítva kisebb rész őrződött meg.

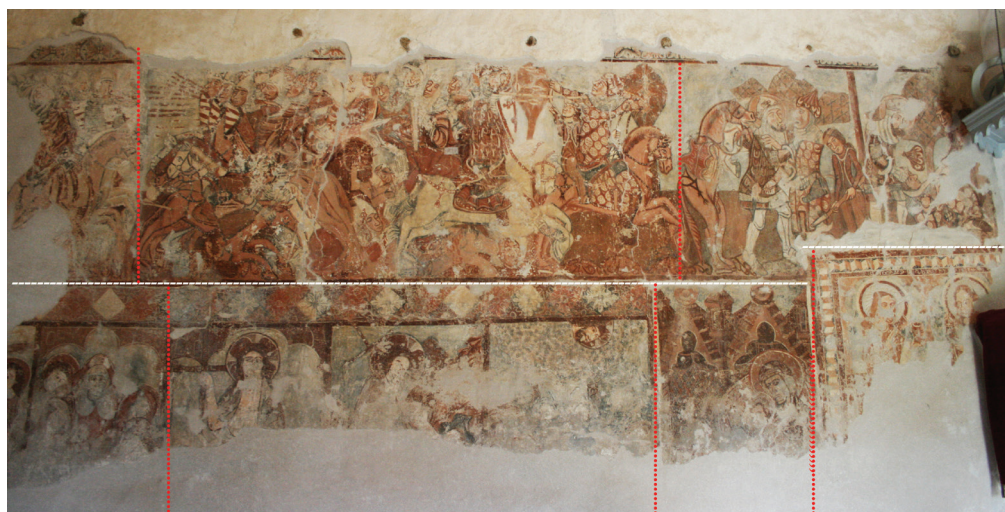
15. kép. A templom északi oldala: ---- állványszintek, függőleges vakolathatárok. A felső regiszterben a Szent László-legendá folytatása látható, alatta a Passió jelenetei. A képciklus végén egy Mária gyermekével jelenet, feltehetően egy donátor ábrázolása van, mellette pedig külön vakolaton a két orvosszent, Kozma és Damján alakjai.

Az északi oldal felső regiszterében a *Szent László-legendá* folytatódik. A történet jeleneteit nem egy vakolatszakra festették, több napi tagolás is megfigyelhető. Egybefüggő jelenetsorozatról lévén szó, a vakolathatárok alig észlelhetők, jól el vannak simítva. Az utolsó jelenetet függőleges vörös sáv választja el a többi epizódtól.

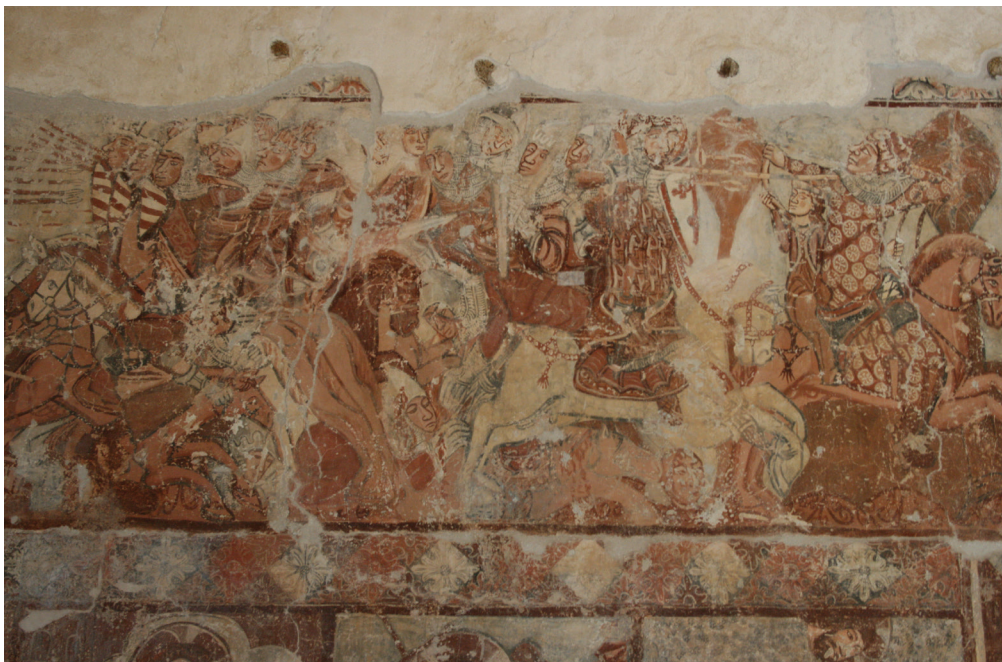
16. kép. Részlet a Szent László-legenda Ütközet és Üldözés jelenetéből.

említett levélmotívumos díszítoszalag zárja le, amely az északi falon, éppen ezen a vakolatszakaszon maradt meg a legépebben (16. kép).

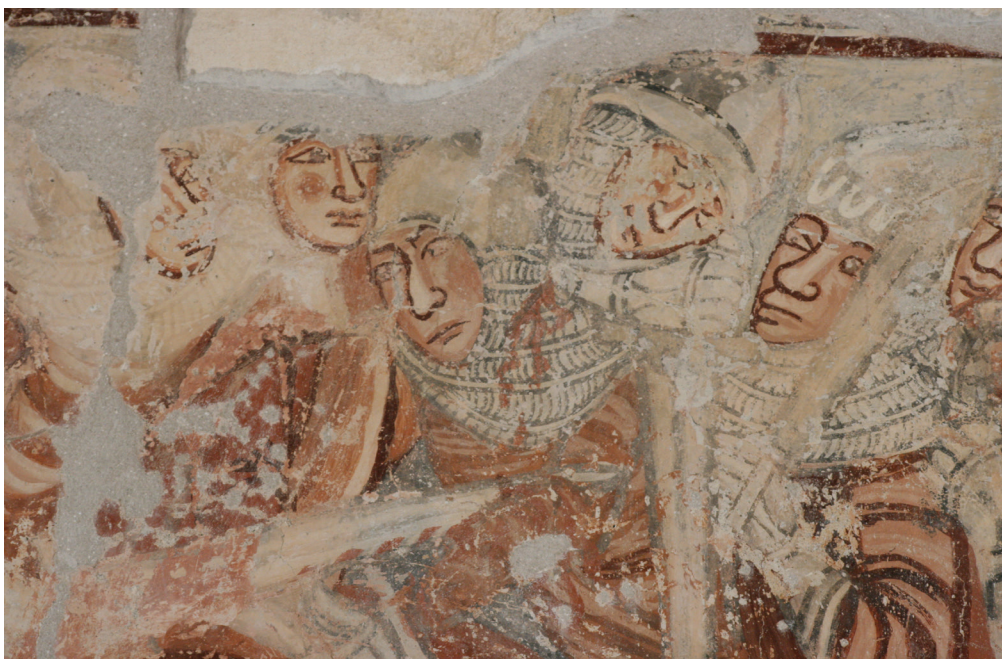
17. kép. Részlet a Szent László-legenda Ütközet jelenetéből.

A kun és magyar katonák arca is szinte egyforma. Az arcok egy részének alapszíne világosabb, másoké sötétebb, de ez sem különbözteti meg a kunokat és a magyarokat, mindkét csapat esetében egyaránt előfordul mindkettő. Az arcpírok festése változó, egyeseknél kör alakú, sok esetben még az ecset nyoma is látható, amint a festő a foltot kanyarította, a közepétől kiindulva jobbról balra csavarva az ecsetet; máshol azonban az arccsontot befedő, formakövető foltot figyelhetünk meg (17. kép).

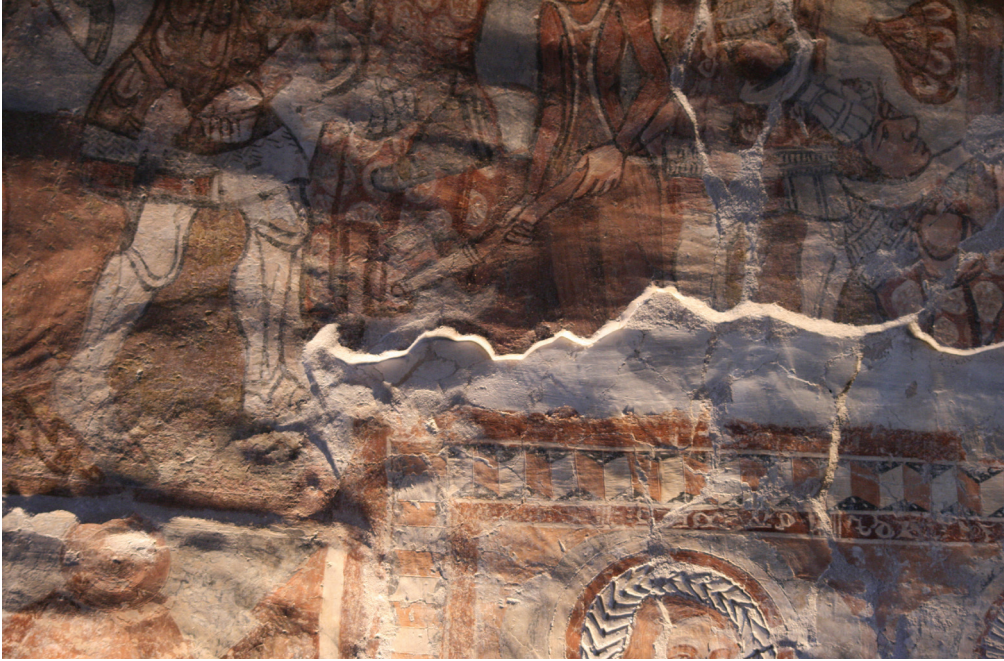
18. kép. A Szent Kozma és Damján jelenet vakolata benyúlik a felette lévő Szent László-legenda vakolata alá. A korábbi feltételezésekkel ellentétben korábban készült, mint a Szent László képciklus. Részlet, surlófényes felvétel.

vakolathatára benyúlik a fölötte lévő *Szent László-legenda* utolsó jeleneteinek vakolata alá (18. kép).

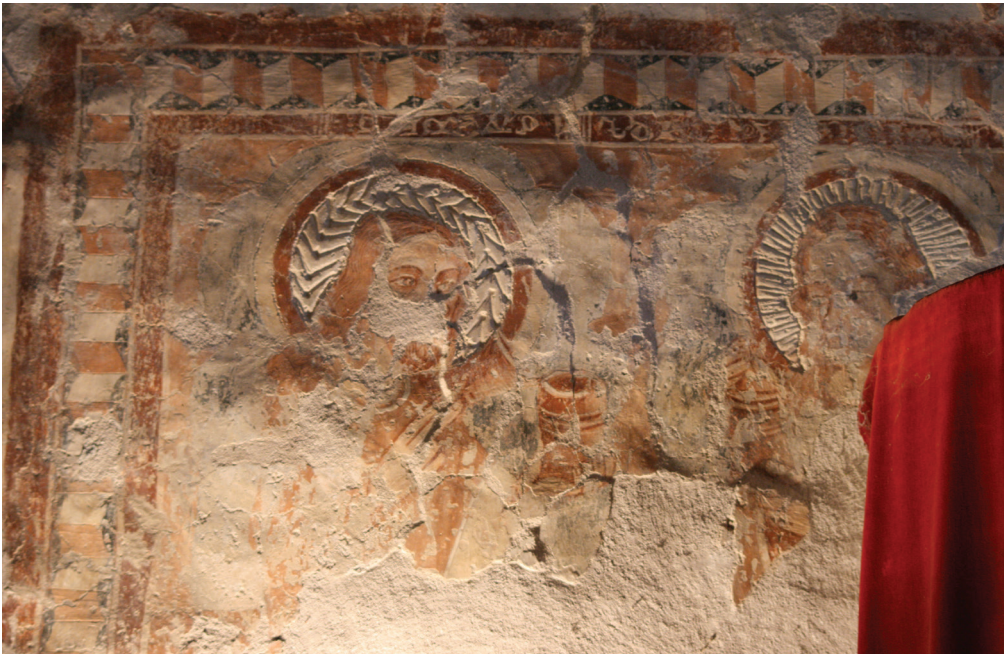
19. kép. Északi oldal, Szent Kozma és Damján jelenete: a surlófényes felvételen az előkarcolások nyomai is láthatóak.

Az orvosszenteket megjelenítő falképen erőteljes vakolatsimítási nyomok nem láthatók. Becarolás csak a glória dupla sávós körvonalainál és a jelenetet körbefogó díszítősáv közepén futó tört szalag középvonalai esetében észlelhető (19. kép). A vonalak szabályosan egyenesek, feltehetően valamilyen segédeszközt használtak a meghúzásukhoz. A glóriák belső tere plasztikázott, akárcsak a déli oldalon lévő, kosarat vivő figuráé. Mindkét szent

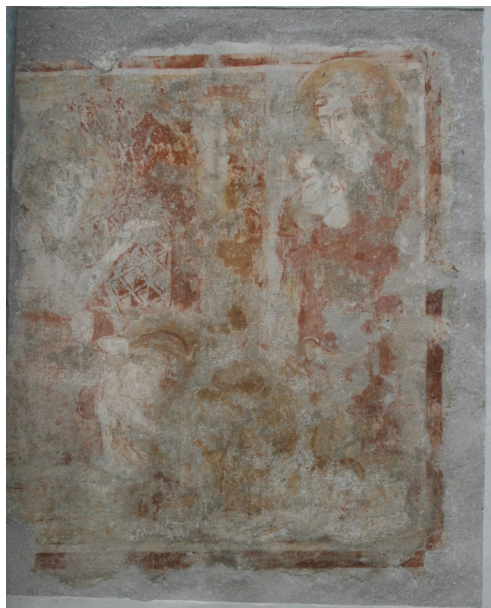
20. kép. Falkép töredék a templom déli oldalának külső falán.

A templom déli oldalán feltárt külső falképeket a kopottságuk és töredékességük, valamint a fényviszonyok miatt nehéz vizsgálni. Annyi mégis elmondható róluk, hogy technikájukban a benti falképek, az *Utolsó ítélet*, a *Szent László-legenda* és a *Passió* jeleneteihez hasonlítanak (20. kép).

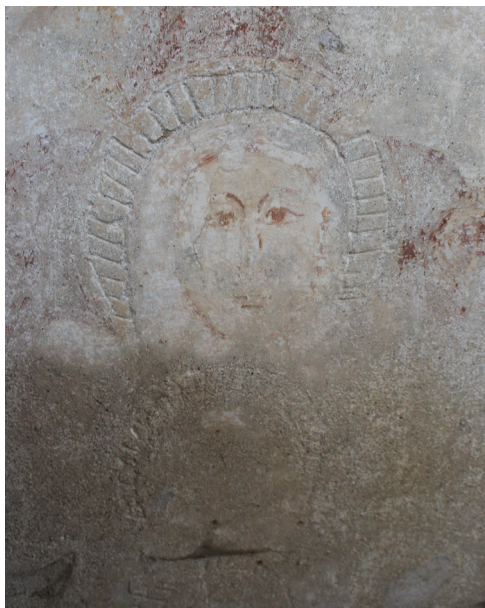
21. kép. A torony takarásában feltárt falkép töredék, részlet.

A torony takarásában lévő szent glóriájának kialakítása pedig a benti falképek közül a később festetteken látható dicsőfényekhez hasonlít, sugárszerűen elterülő róvátkákat vésték a vakolatba (21. kép). A glória peremének egyenetlen vonala arra enged következtetni, hogy bevésését szabad kézzel végezték, segédeszközt nem használtak.

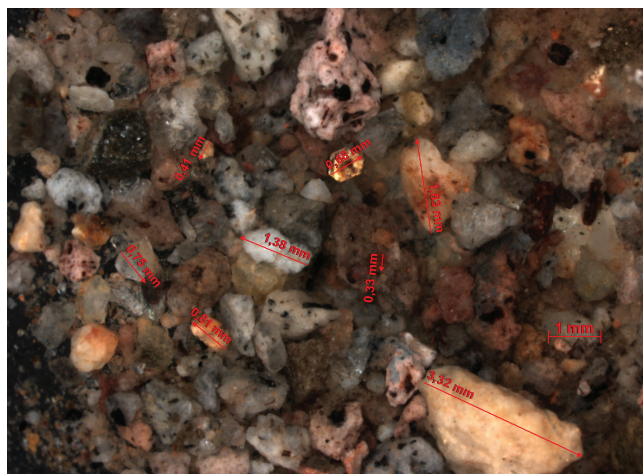
22. kép. A Szent László-legenda vakolatából készült homokfrakció sztereo-mikroszkópos felvétele.

nem teljesen fehér, ami arra enged következtetni, hogy dolomitos lehetett. A karbonátos részek kimarataása után a megmaradt homokfrakció két részre osztható: egy durvább szemcsésre, amelyben a szemcsék mérete nem haladja meg a 3 mm-t és egy iszapfrakcióra. A felhasznált homok vulkáni eredetű. Ezek mérete kisebb 3 mm-nél. A vulkáni eredetű homok hidrauliként viselkedik a habarcsban, így a vakolat jobb megtartású (22. kép).

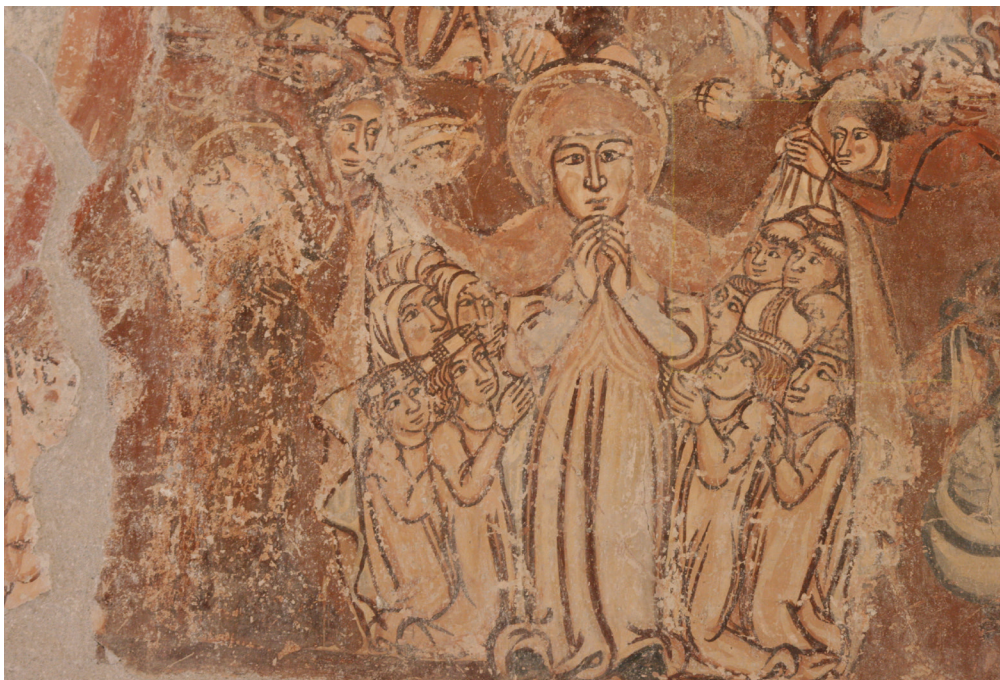
25. kép. Köpönyeges Mária, részlet az Utolsó ítélet jelenetéről.

Rangsorolásbeli különbségeket sem igazán vehetünk észre. Sem az alakok nagyságában, sem kidolgozottságukban. Talán enyhe kivételt képez az *Utolsó ítélet* részeként megjelenített köpenyes Madonna és a ruhája alatt tömörülő, fohászokodó hívek arca, alakja (25. kép). Egyszerűbb és sokkal lazább megfogalmazás, mint a többié. Szent László lova is díszesebb felszerszámozást kapott, mint a kuné. Ezeket leszámítva nem igazán tettek különbséget az alakok között. Ugyanolyan karakterük van, sok esetben a mozdulatuk is nagyon hasonló. Arcuk sematikus, érzelmeket nem fejeznek ki.

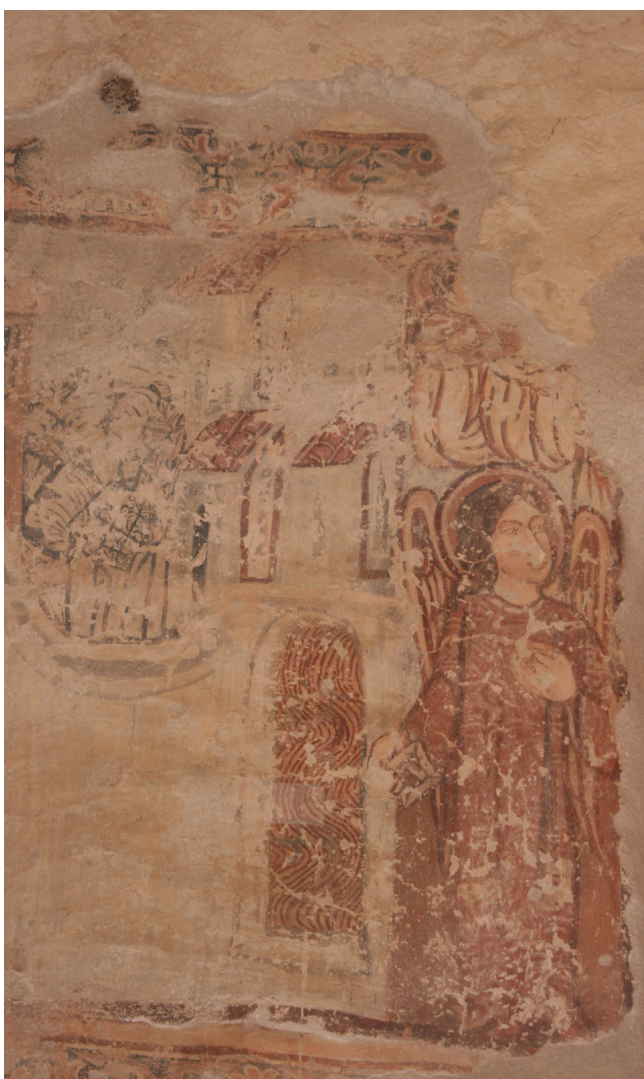
26. kép. Részlet a Mennyek országáról.

teret kapott. Az építészeti elemek többnyire laposak és díszletszerűek. Enyhe próbálkozást a *Mennyek országának* erődtményénél láthatunk (26. kép).

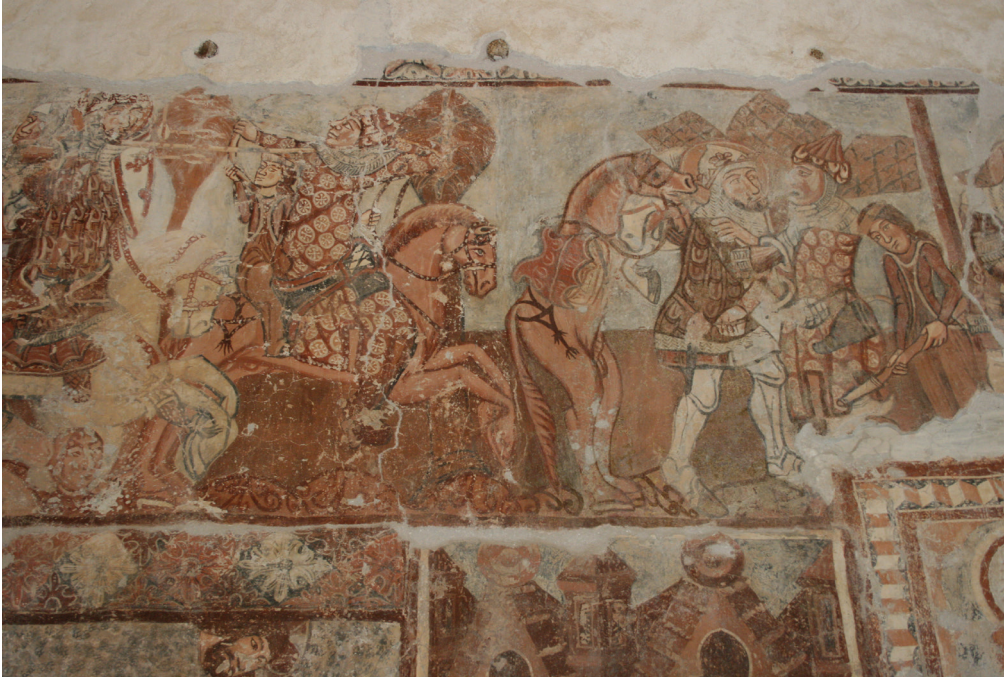
27. kép. Részlet a Szent László-legendája jeleneteiből.

A *Szent László-legenda Birkózás* jelenetének háttérben lévő két fa sem színvilágában, sem formájában nem naturalisztikus (27. kép).

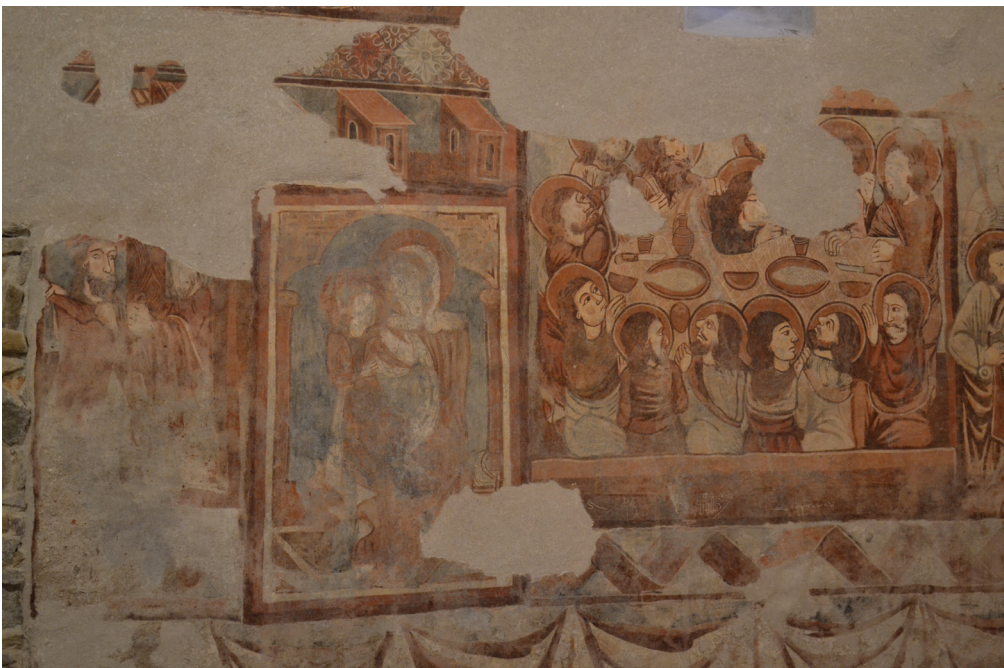
28. kép. Déli oldal középső regiszter: Bevonulás Jeruzsálembe, Mária gyermekével és az Utolsó vacsora jelenetek.

Az *Utolsó vacsora* megterített asztalát sem perspektivikusan, rövidülésben, hanem felülnézetből ábrázolták. Az asztal terítékeit többféle szemszögből ábrázolták. Míg a tálakat a hallal felülnézetből, addig a kenyereket, korsót, poharakat, késeket oldalnézetből mutatták be (28. kép).

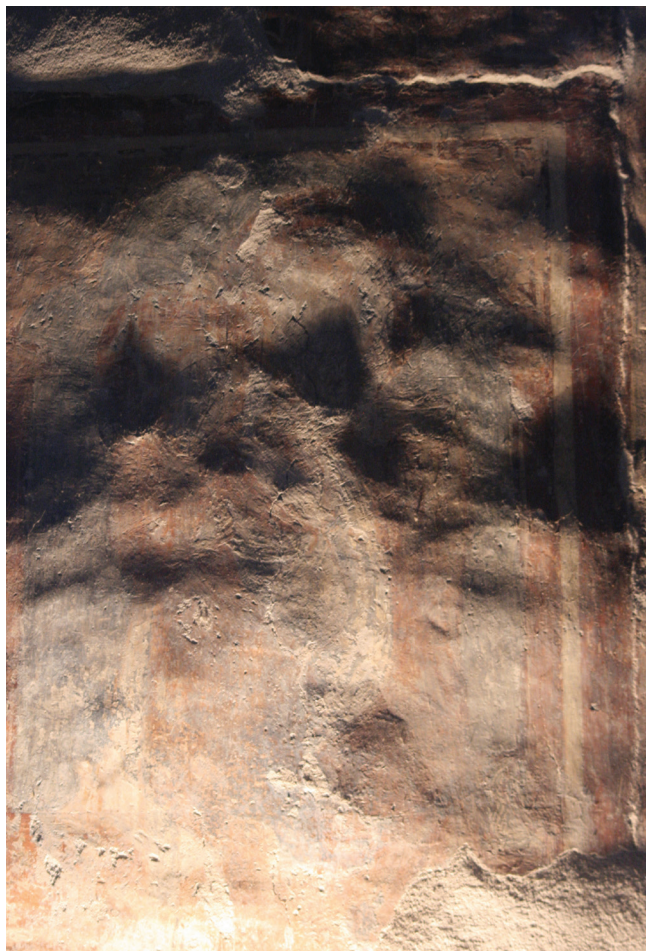
29. kép. A Mária gyermekével jelenet vakolata követi a fal egyenetlen vonalát, azonban a mellette lévő kifestéssel ellentétben felülete eszköznyomokkal sűrűn nem barázdált. Sűrűfényes felvétel.

megmunkálásbeli különbségek kétségessé teszik e falképek egyidejűségét (29. kép). A *Mária gyermekével* jelenet vakolatán ugyanis nem észlelhetők a *Passió* epizódjainak vakolatát sűrűn barázdáló, markáns spatulanyomok. Az is kérdésessé teszi az egyidejűséget, hogy a déli oldalon a Mária ábrázoláshoz hasonlóan több, ennyire megkopott festett felülettel nem találkozunk.
