Mi lesz a leválasztás után?

Bóna István

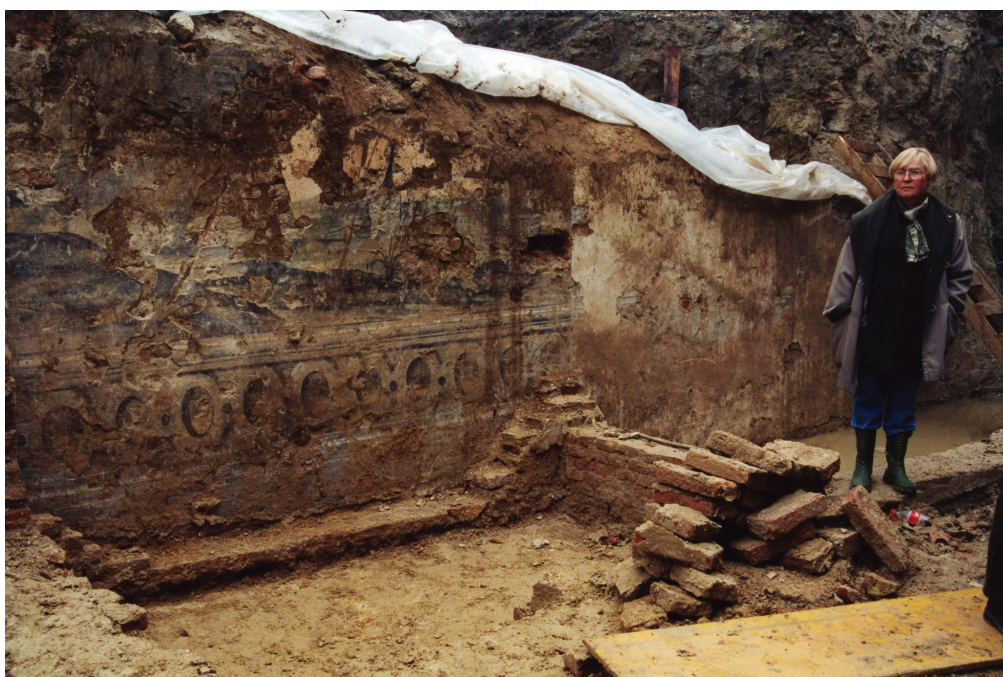
1 kép. A gödöllői kastély mellett, a föld alatt talált falfestmény.

Tapasztalataink szerint a falkép leválasztások jelentős részét nem szakmai indokolttság, hanem egyéb szempontok miatt végzik el. Például azért, mert olcsóbb egy ázástól fenyegetett falfestményt leválasztani, mint az épület szakszerűen szigetelni,¹ vagy eltávolításra kerülhet azért is, mert útjában van egy „fejlesztésnek”. Ez utóbbi történt Gödöllőn, a kastélyszínház rekonstrukciója során, ahol egy nagyméretű barokk falfestményt fedeztek fel a föld alatt, azon a helyen, ahová a teherlift építését tervezték (1. kép). Szerző itt az áttervezést javasolta úgy, hogy a

falfestmény bekerüljön a föld alatt épülő együttesbe és látogatható legyen. A döntés az volt, hogy a terveken nem változtatnak, el kell távolítani a művet. A leválasztást a lehető legkedvezőtlenebb körülmények között végeztük. A stacco a massello technikával, azaz a falazat egy részével együtt eltávolított falképek nyolc évig pihentek egy raktárban, nem lehetett tudni, hogy valaha közönség elé

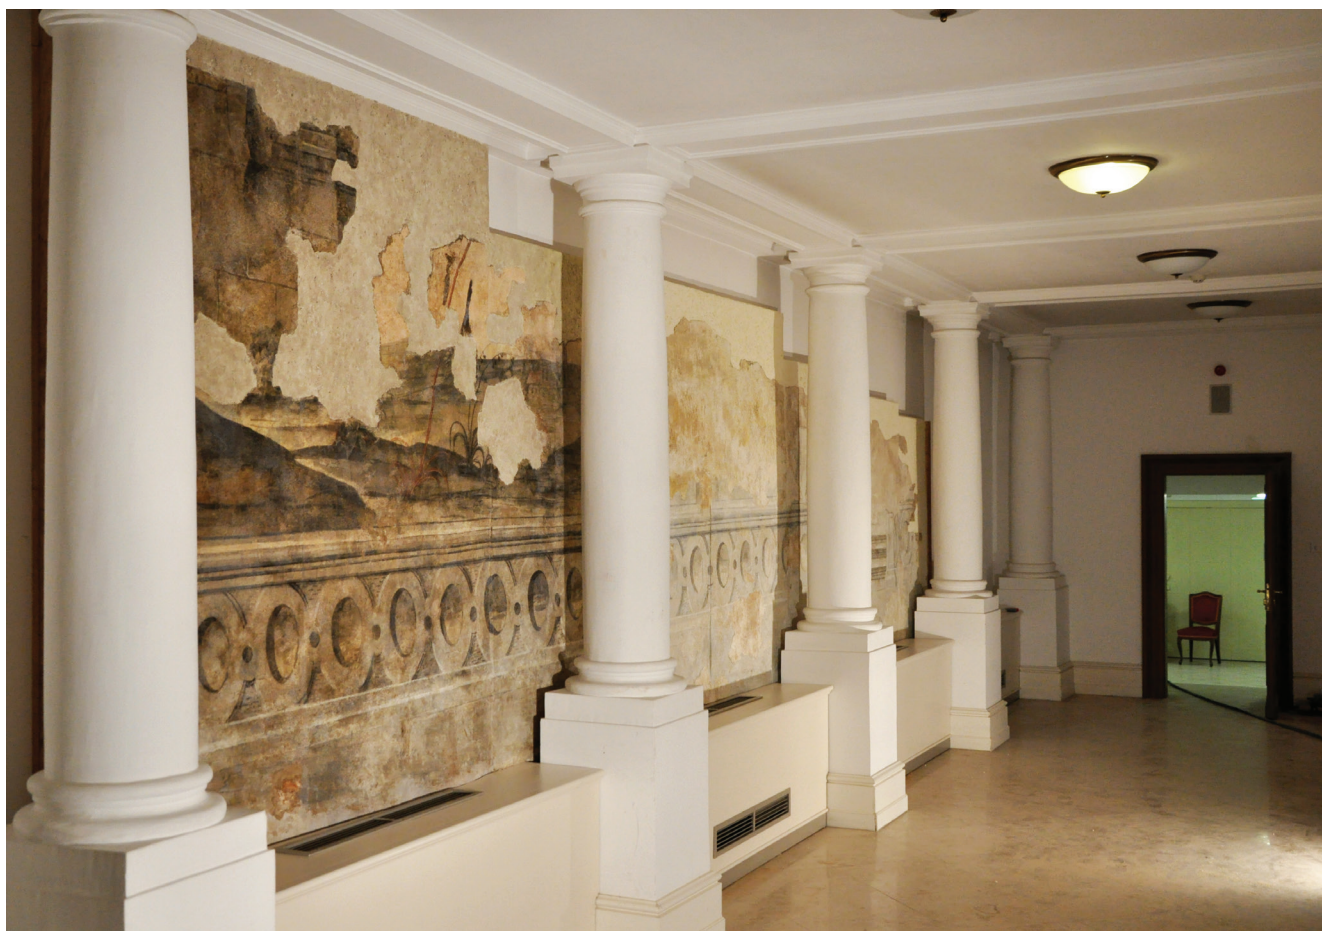
2. kép. A föld alatt talált falfestmény az állandó kiállításban.

kerülhetnek-e?² Egy későbbi pályázatba illesztve a múzeum munkatársainak sikerült megoldást találniuk a freskó bemutatására. 2010 óta ugyan műtárgyvédelmi és kiállítási szempontból is kérdéses módon, de a nagyközönség elé kerülhetett. Az úgynevezett színész dohányzóban van, oszlopok mögé helyezve, úgy, hogy a hőlégbefűvők egyenesen ráfújják a meleg és szennyezett levegőt. Viszont legalább szép helyen van, és kulturált formában látogatható (2. kép).

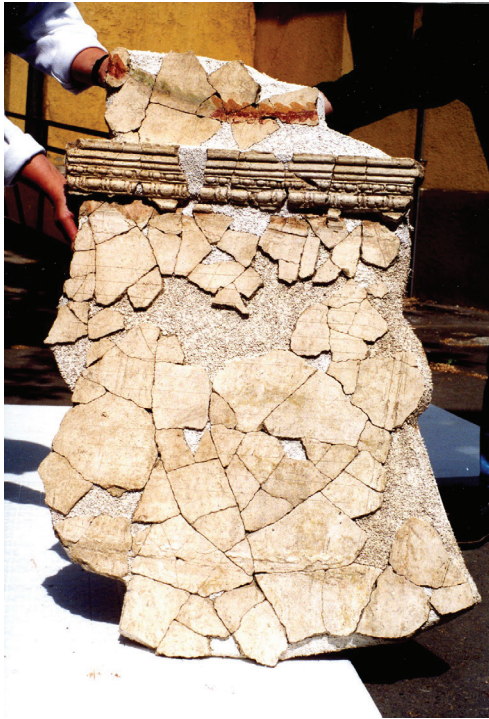
3. kép. Az óbudai mithreum freskóinak egy része szervetlen, vakolatszerű hordozóra építve. A méretet úgy választottuk meg, hogy az együttes viszonylag könnyen kezelhető legyen.

ges áthelyezést. Ezzel a szemlélettel készült el a szerző vezetésével az óbudai mithreum freskóinak restaurálása (3-6. kép). Az elgondolás tökéletesen bevált. Ha nem így készült volna, nem lehetett volna a freskókat elszállítani Lyonba, a gallo-római múzeumba, ott kiállítani, majd hazahozni (7-8. kép).⁶

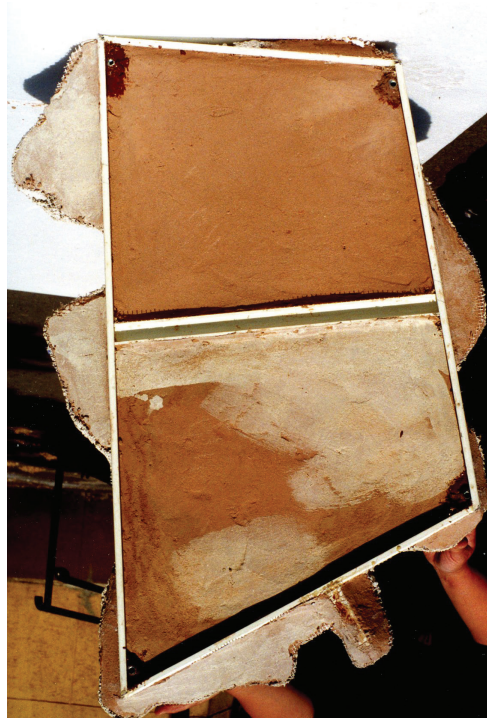
4. kép. Az előbbi együttes hátoldala. A merevítést üvegszálak műgyanta rendszerek alkotják. A rendszer döntően szervetlen, teljes mértékben porózus, egy valódi falhoz hasonlít. A sarkokban látszanak a felerősítésre szolgáló Tessauer csavarok.

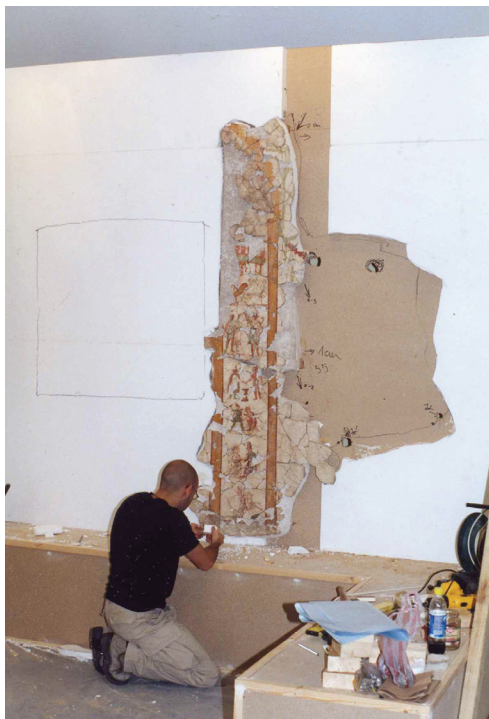
5. kép. A freskós fal két ember számára biztonságosan kezelhető elemekből való összeépítése Aquincumban egy időszakos kiállítás számára.

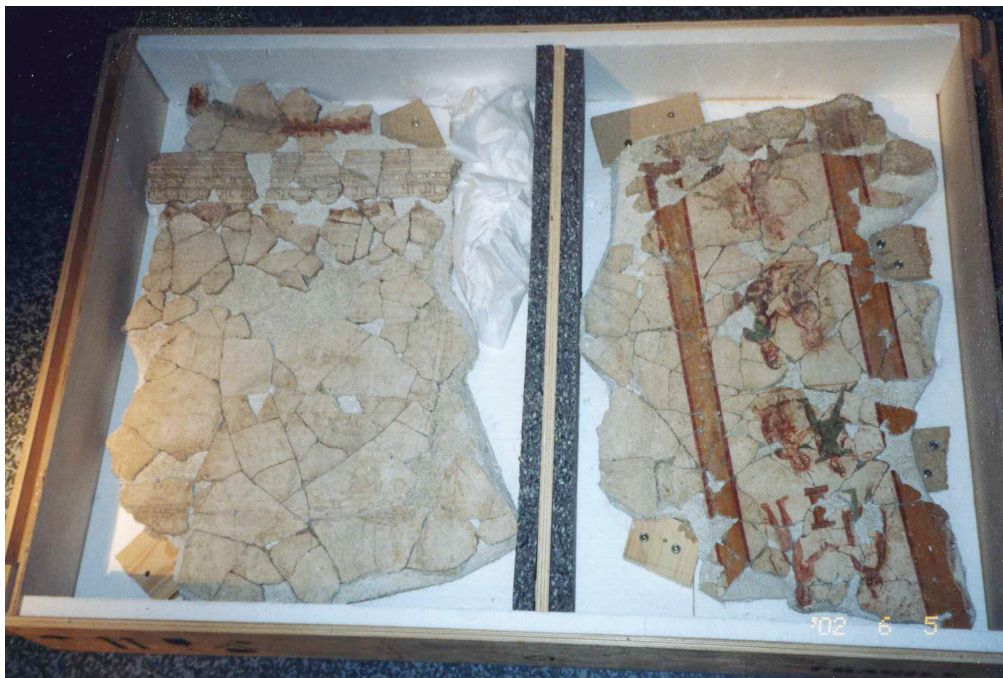
7. kép. A freskók szétszedve, a szállításhoz beládázva.

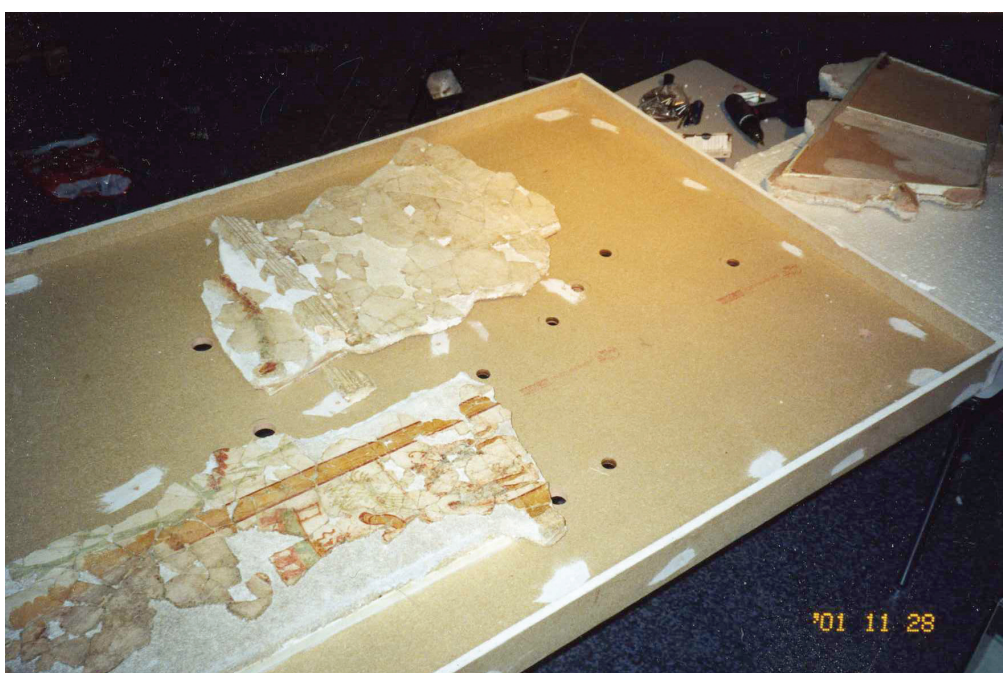
8. kép. A freskó-együttes összeépítése Lyonban.

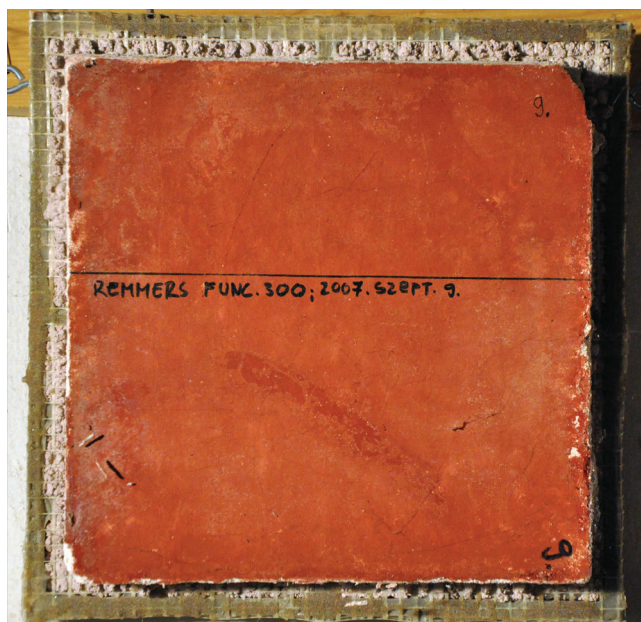
10. kép. A 9. számú kísérleti modell. Freskó üvegszálaspoliészter rácstra erősítve vízmentes etil-szilikát alapú vakolattal. A ragasztót leszámítva mindenben azonos az előzővel. Lényegesen kisebb romlás tapasztalható. A felerősítés kötőanyaga mindkét esetben szilikagél, csak ebben az esetben elkerültük a víz használatát.

nártium-karbonáttal impregnálta, ami a gyakorlatban valószínűleg soha nem fordul elő, hogy így gyorsítsa fel a károsodási folyamatokat. A mintatestek több mint tíz éve azonos körülmények között vannak egy száraz és jól temperált pince falán. Ennyi idő alatt drámai különbségek alakultak ki az azonos módon elkészített és preparált, de különböző hordozókra felvitt mintafreskók állapotában. Ezek részben igazolták szerző eredeti feltételezéseit, de új szempontok is felmerültek. Az eddigi megfigyelések alapján két dolgot kell kiemelnünk: a fémek és a kezelése során alkalmazott víz káros hatása egyaránt bizonyosodott. Ezekre korábban nem fektetettek hangsúlyt (9-10. kép).

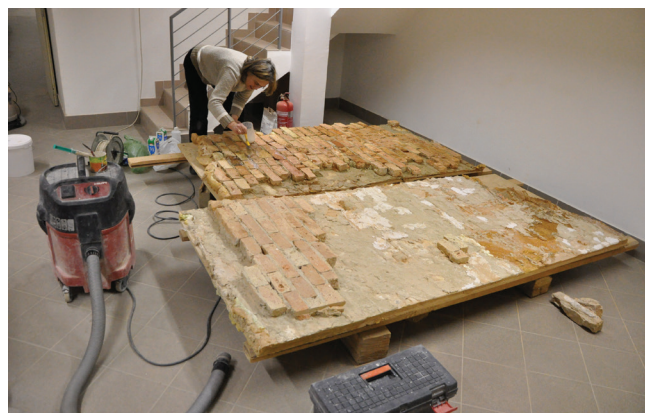
12. kép. A gödöllői kastély mellett talált barokk freskó előkészítése az új hordozóra való felerősítéshez. Ahol nagy mennyiségű téglák maradt rajta, ott hatalmas volt a súlya. Kézzel nem volt mozgatható.

Alumínium-méhsejt lemezre építettük fel azt a gödöllői kastély mellett talált és stacco a massello technikával leválasztott barokk falképet, melyet a cikk elején bemutatunk. A falkép hátulján sok helyen még a téglák is fent maradt (12. kép), ezért extrém súlyuk van az elemeknek. Itt nem volt helye a kísérletezésnek, a legerősebb megoldást kellett választani. Szerző említett vizsgálatainak eredményeinek nyomán a felerősítéshez vizes anyagokat nem használtunk. A freskókat előbb kétkomponensű kemény poliuretánhabba ágyaztuk, majd egykomponensű

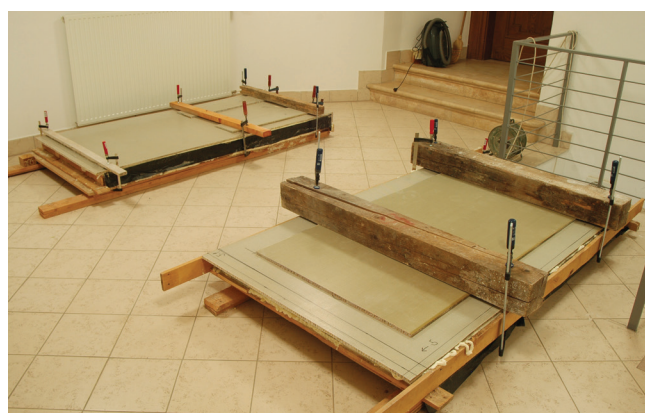
13. kép. Alumínium méhsejt lemezek felragasztása a freskók hátuljára egykomponensű poliuretánhab segítségével.

ragasztó poliuretánhabbal erősítettük a méhsejt lapokra (13-14. kép).

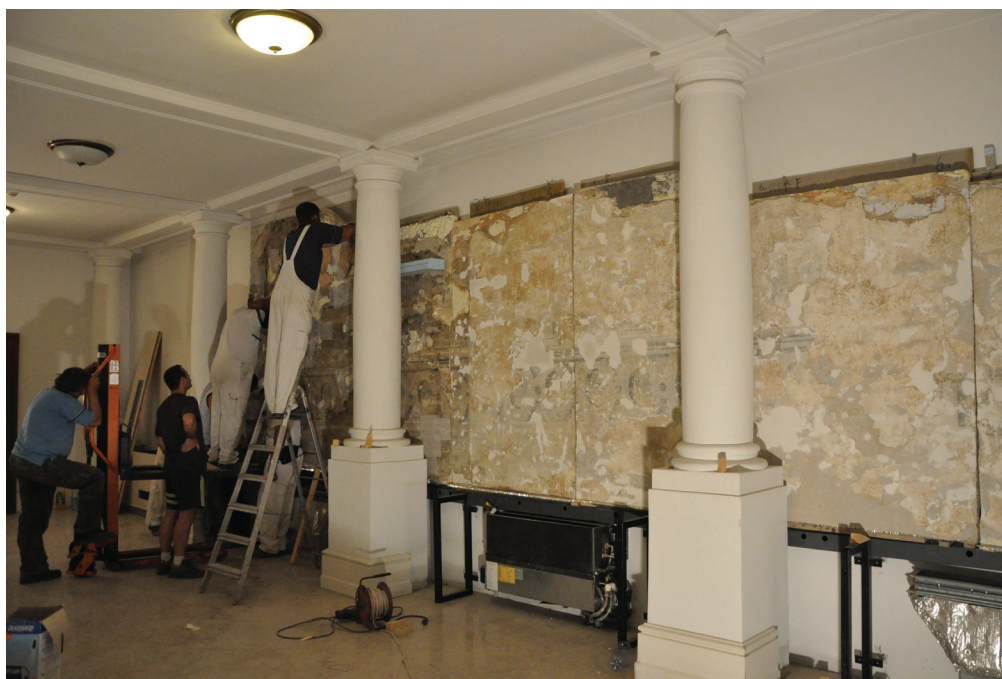
14. kép. A gödöllői kastély mellett a föld alatt talált új hordozókra erősített falfestmény beépítése a kiállításba.

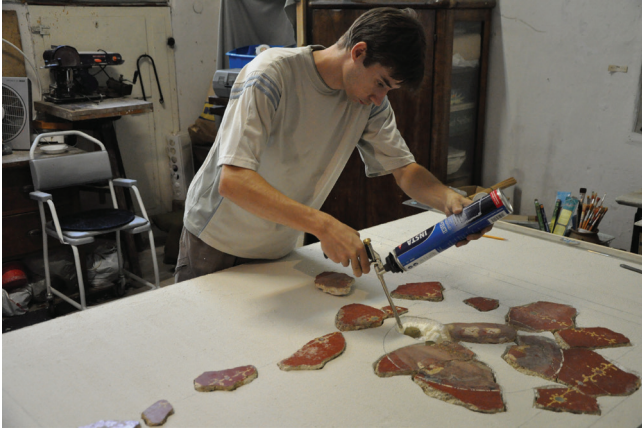
16. kép. Sztirolhab hordozó üvegszálás poliészter merevítéssel. A freskók beragasztása ragasztó poliuretánhabbal történik.

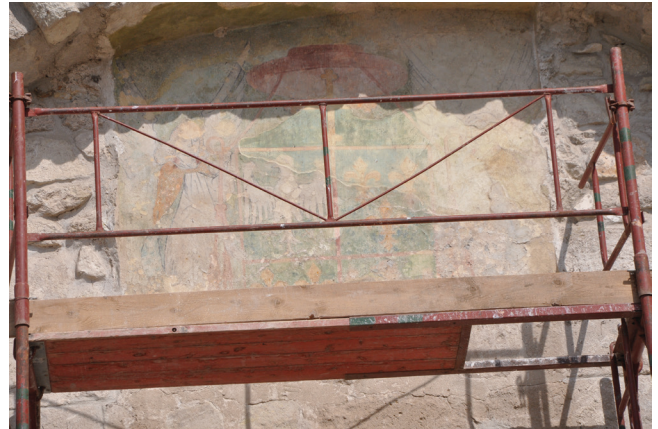
19. kép. Az egri Hyppolit freskó a leválasztás előtt.

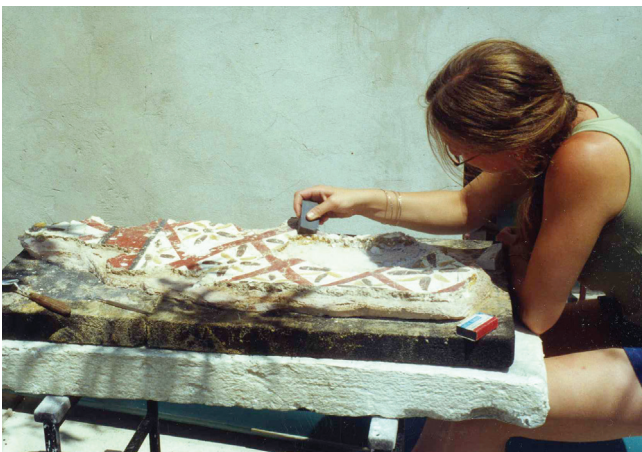
17. kép. Római freskó üveghab panelre ragasztva, tisztítás közben. A Foamglas panelek fekete színűek.

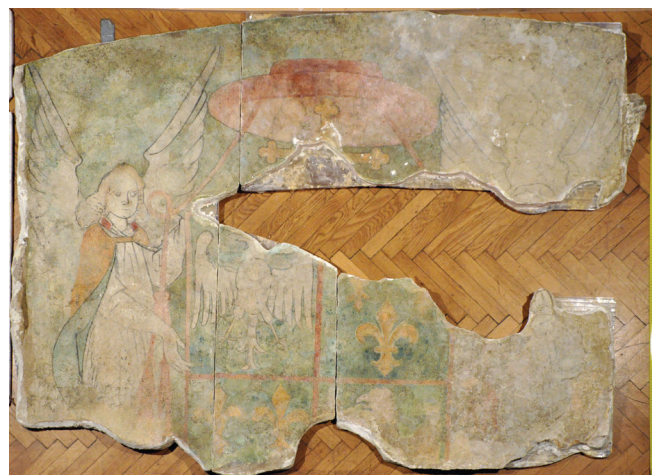
20. kép. Az egri Hyppolit freskó a leválasztás után.

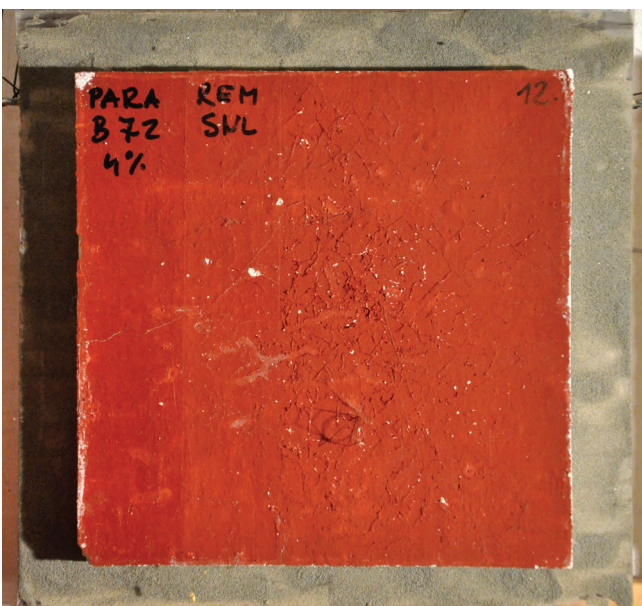
18. kép. A 12. számú modell. Freskó üregek kamrás polikarbonát hordozóra szilikon gumival felragasztva. Készítése után tíz év elteltével is igen jó állapotú, annak ellenére, hogy rengeteg sóval impregnáltuk.

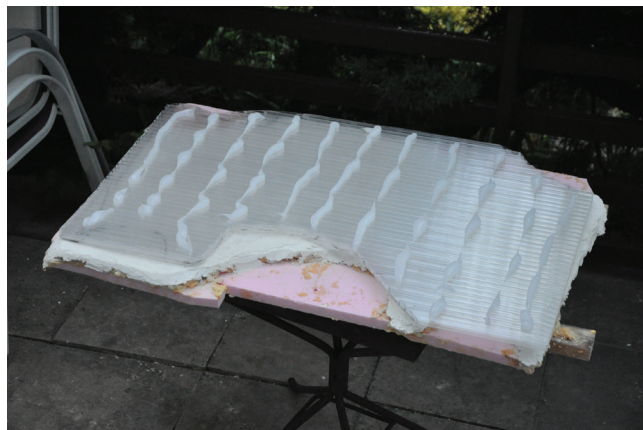
21. kép. Az egri Hyppolit freskó egy leválasztott eleme a számára lesabott polikarbonát lemezzel a ragasztáshoz felhordott acetátmentes egy komponensű szilikon-gumival.

Üregkamrás polikarbonát lemezekből készült paneleket vágunk a leválasztott egységeknek megfelelő méretre és formákra (21. kép). A paneleket oxim rendszerű (nem acetátos) szilikon-gumival²⁴ ragasztottuk fel a freskók hátoldalán már jól megkötött elválasztó vakolatra (22. kép). A freskók hátuljának a felülete nagyon egyenetlen volt, ezért helyenként igen nagy üregek maradtak a polikarbonát és a freskó között (23. kép). Ezekben a részeken a ragasztás nem is tudott létrejönni, ezért a hordozó és a

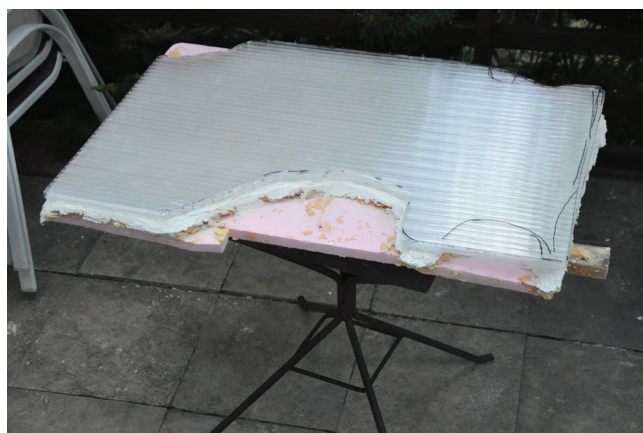
22. kép. A polikarbonát-hordozó felragasztva a freskóra.

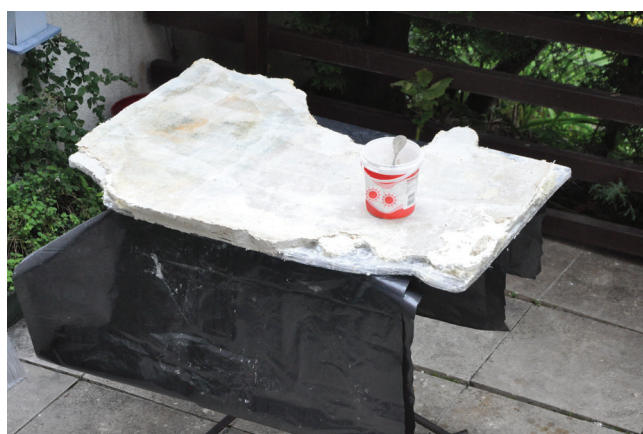
23. kép. A freskó további stabilizálása poliuretánhabbal és perlités vakolattal.

vakolat közé a szilikon megkötése után ragasztó poliuretánhabot fújtunk.²⁵ Ez mind a vakolathoz, mind a polikarbonáthoz jól tapad, s miután nem, vagy alig duzzad, nem okoz feszültséget. A szélek levédése poli(vinil-ace-

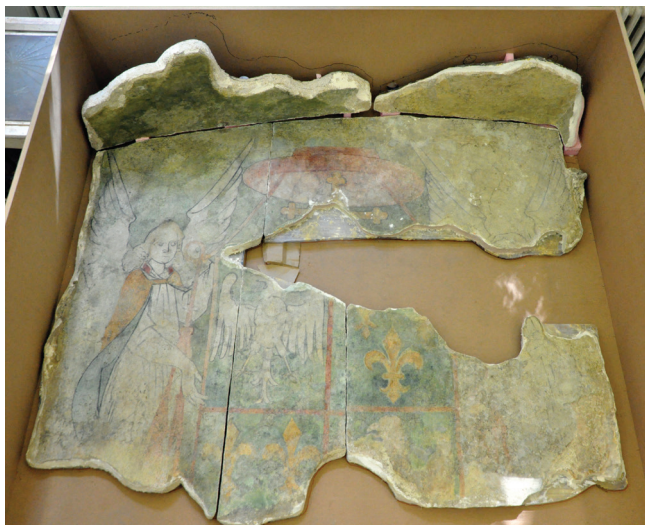
24. kép. A darabokban leválasztott freskó ideiglenesen összeállítva.

tát), perlit és homok keverékével történt.²⁶ A freskó jelenleg az egri Dobó István Vármúzeum raktárában van (24. kép), mivel a múzeumot felújítják. Remélhetőleg a kiállításba való beépítését mi fogjuk végezni, mert bár a dokumentációban leírtuk az összeépítés módját, nem biztos, hogy aki nem próbálta meg is tudja valósítani. A módszert a mithreum és a Dömötör torony esetében részletezzük bővebben.

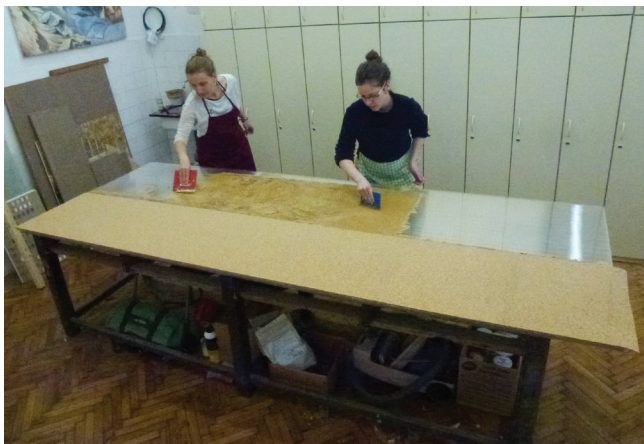
25. kép. A polikarbonát-hordozó előkészítése a Fischer freskó felerősítéséhez. A parafa elválasztó réteg felragasztása egykomponensű poliuretán-ragasztó segítségével.

ugyanazzal a ragasztóval erősítették fel a parafára (25-29. kép).

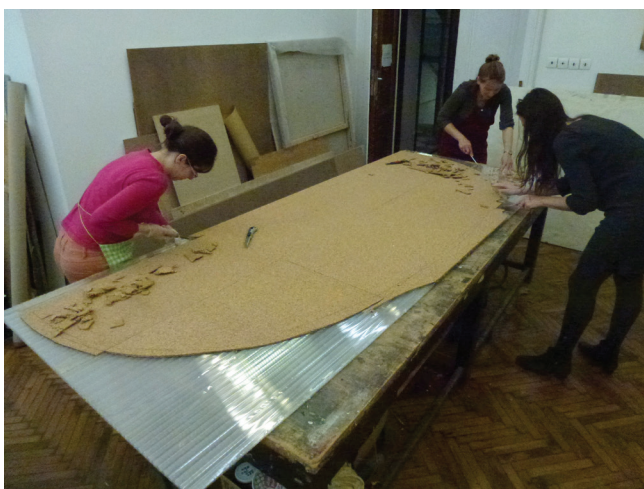
26. kép. A felragasztott parafaréteg formára vágása.

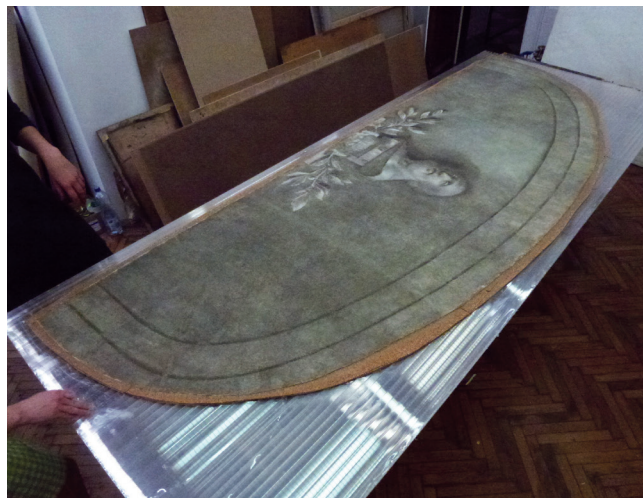
27. kép. A freskó felragasztva a hordozóra.

A szegedi Dömötör toronyban kialakított kápolna *Aba Novák* freskóit a múltban többször is restaurálták. 2012-ben leválasztották a legsúlyosabban károsodott részeit.³⁷ A leválasztott festések évekig a Móra Ferenc Múzeum raktárában voltak. 2015-ben kaptuk a megbízást, hogy az eredeti helyükre tegyük vissza a leválasztott darabokat úgy, hogy azok síkban pontosan illeszkedjenek a falon maradt felületekhez. A freskó meglehetősen vékony vakolatra készült. A régebben alkalmazott hordozók ehhez vagy túl vastagok lettek volna, vagy fémet tartalmaztak. Ezért ez esetben is a vékony lemezként is kellően erős, tartós, és könnyű üregkamrás polikarbonát lemezre esett a választásunk. A múzeumból megkapott freskó darabokat,

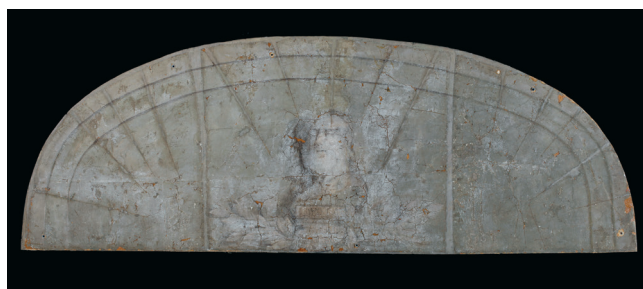
28. kép. A Medicina freskó lunettája a restaurálásra átvételkor.

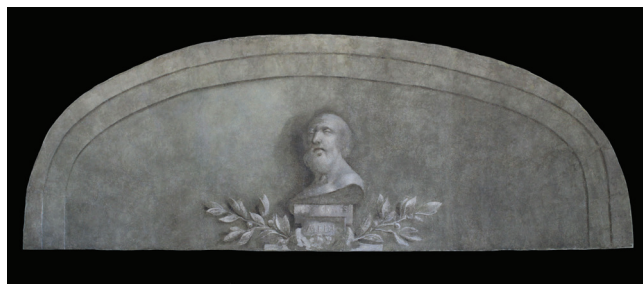
29. kép. A Medicina freskó lunettája a restaurálás után.

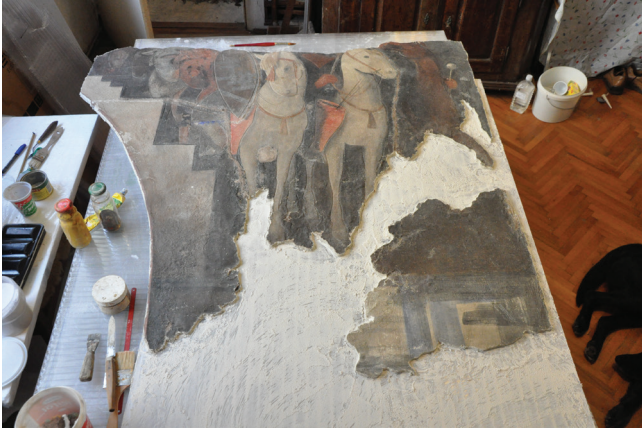
30. kép. Aba-Novák freskója felerősítve a polikarbonát hordozóra.

melyek hátoldalára a leválasztás után diszperziós festékekkel gézt erősítettek, mindössze egy centiméter vastag lemezre ragasztottuk fel szilikon gumival Budapesten (30. kép), majd Szegeden beillesztettük őket a helyükre.

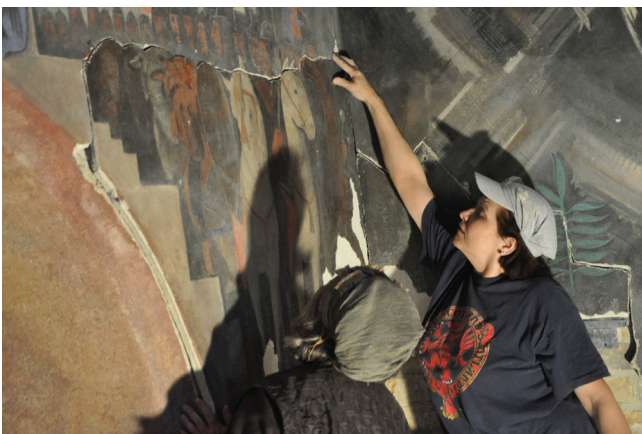
31. kép. Az Aba-Novák freskó visszahelyezése az eredeti helyére.

A rögzítést csavarokkal és rugókkal oldottuk meg, hogy a falon maradt freskókhöz való illesztés pontos legyen. A felszerelés viszonylag gyorsan és könnyen ment.³⁸ Három ponton dübeleket rögzítettünk az előre kiválasztott helyekre, az előkészített rugókat beillesztettük a freskó mögé még a csavarok behajtása előtt. A rugók kifelé nyomják a freskót, a csavarok befelé szorítják azt. Így a csavarok ki-be csavarásával bármilyen síkba való beállítás elérhető volt. Ha esetleg újra le kell bontani a falképeket, az viszonylag egyszerűen megoldható lesz.

Mindössze a három csavart kell kiszedni és a freskó leemelhető a helyéről (31. kép).

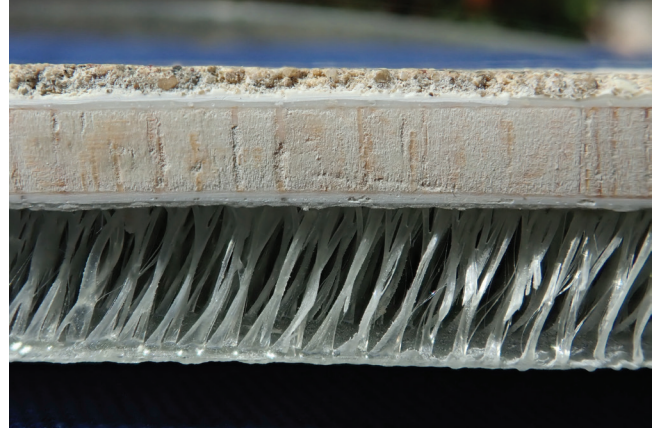
32. kép. A ParaGlass hordozó szerkezete a parafa elválasztó réteggel. A parafára a freskó epoxigyantával van felrögzítve.

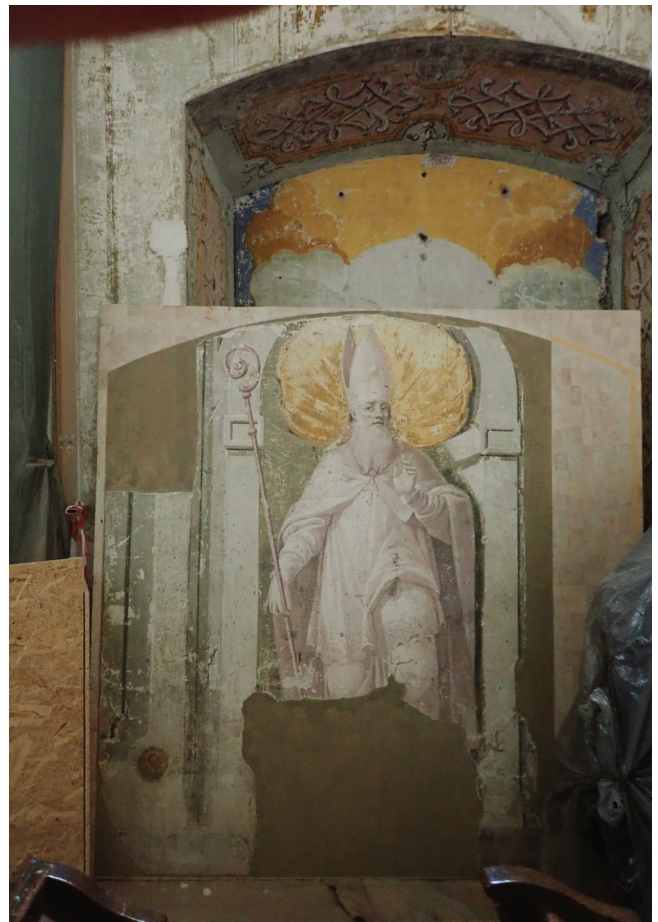
33. kép. Franz Xaver Bucher leválasztott freskója az új hordozóra erősítve.

rafalemezt ragasztott elválasztó réteggé, erre került fel a bőrben leválasztott freskó (33. kép). Mindkét esetben epoxi ragasztót használt.
